Dossier Technique Immobilier

Numéro de dossier : 25/IMO/0195
Date du repérage : 18/03/2025

Adresse :**2 Rue de la Poste**

Commune :**35610 ROZ-SUR-COUESNON**

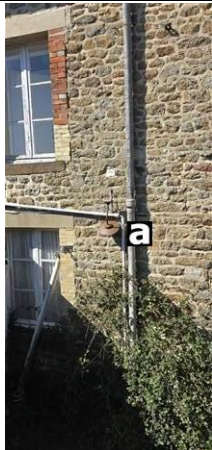
Localisation	n° de sondage	Description	Echantillon	N° Echantillon	Photo
façade est	1	Identifiant : M028 Description : Conduit Résultat : Présence d'amiante	Oui façade est	P030

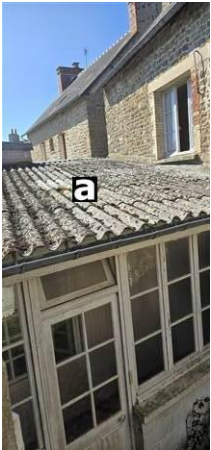
Localisation	n° de sondage	Description	Echantillon	N° Echantillon	Photo
Toiture étage 1 et grenier 1	1	Identifiant : M027 Description : Plaques en fibres-ciment Résultat : Présence d'amiante	Oui toiture étage 1	P029

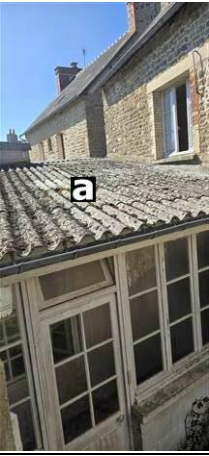
<p>Photo n° PhA001 Localisation : Toiture étage 1 et grenier 1 Ouvrage : Plaques ondulées Partie d'ouvrage : toiture Description : Plaques en fibres-ciment</p>

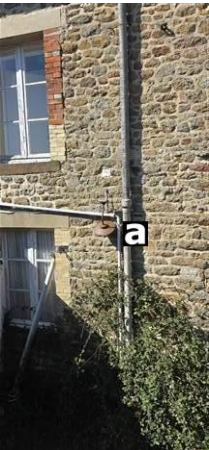
<p>Photo n° PhA002 Localisation : façade est Ouvrage : 2 - Parois verticales extérieures et Façades - Éléments associés aux façades Partie d'ouvrage : façade Est Description : Conduit</p>
