RAPPORT D'INSPECTION TELEVISEE

N° 12409132

Commune :	BOISGERVILLY
Adresse :	Rue du Clos Picard
Quartier ou complément :	
Date de début d'inspection :	9 février 2023
Date de fin d'inspection :	9 février 2023

Client :	VEOLIA EAU
	48 Rue de Brest
	35360 MONTAUBAN DE BRETAGNE
Autorité responsable :	Mr GEORGES Fabrice

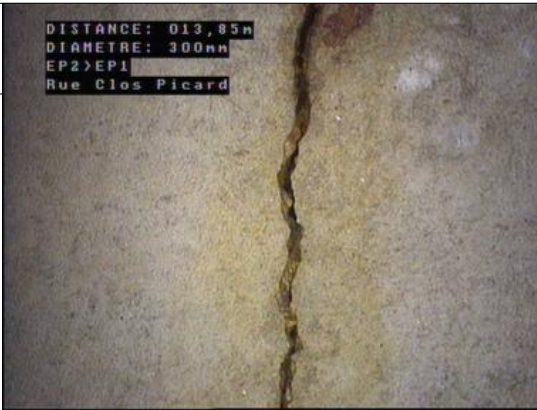
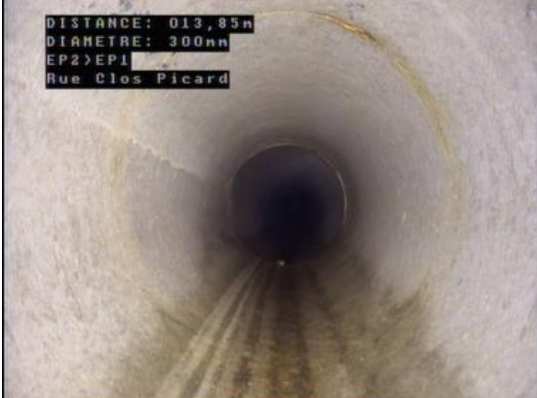
DISTANCE : 13.80 m	PHOTO : 3/4	VIDEO : 00:01:21

OBSERVATIONS : BABCB - Fissure circonférentielle ouverte Niveau d'eau claire de 0%

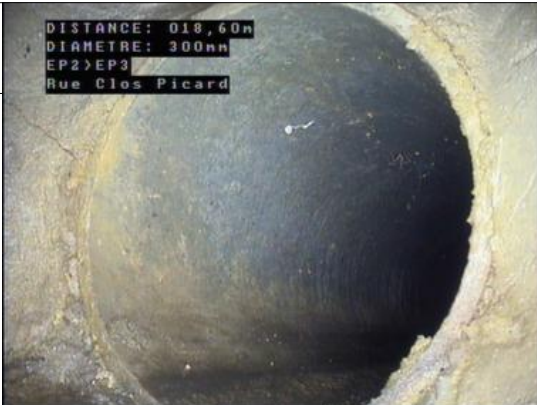
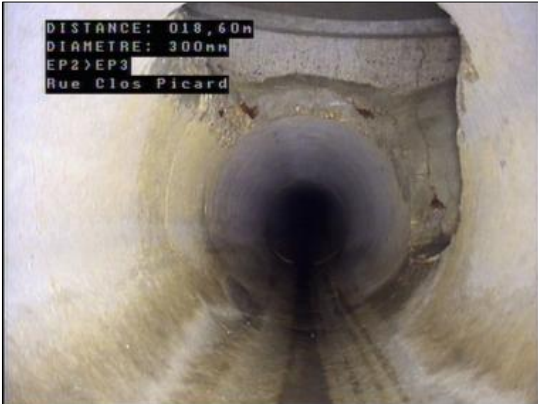
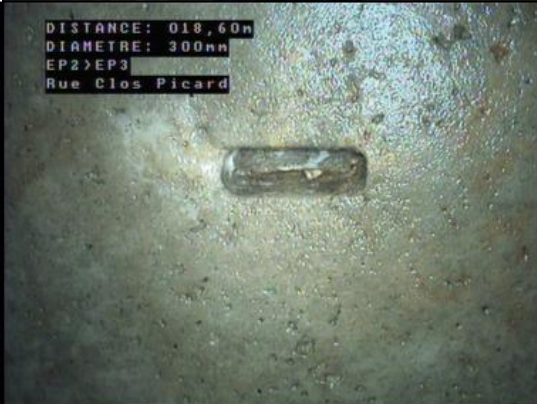
DISTANCE : 18.60 m	PHOTO : 15/16/17	VIDEO : 00:02:11

OBSERVATIONS : BCAEA - Raccordement par piquage direct buriné - Ouvert à 3h - Branchement réalisé par l'intermédiaire d'un regard borgne Niveau d'eau claire de 0%

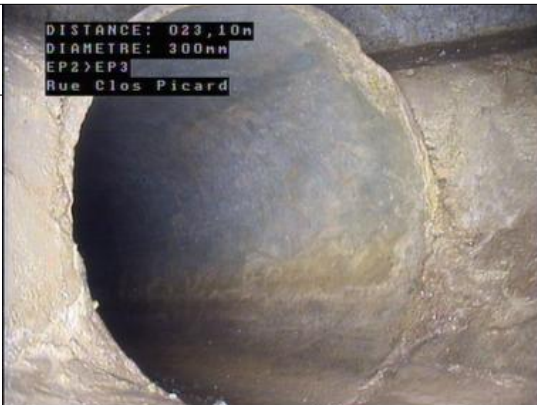
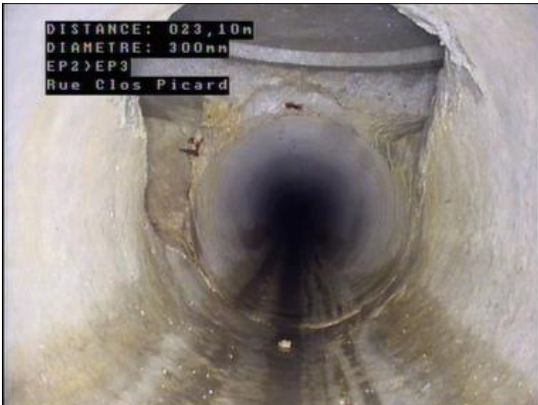
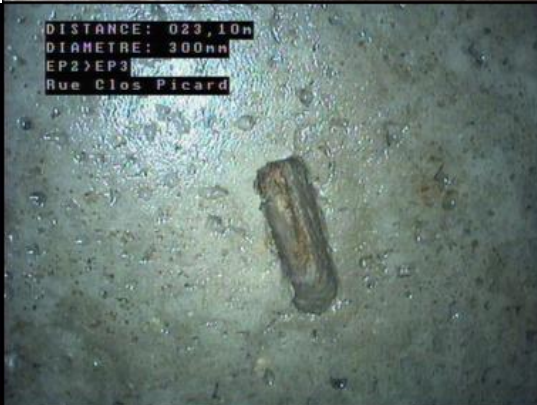
DISTANCE : 23.10 m	PHOTO : 18/19/20	VIDEO : 00:03:07

OBSERVATIONS : BCAEA - Raccordement par piquage direct buriné - Ouvert à 9h - Branchement réalisé par l'intermédiaire d'un regard borgne Niveau d'eau claire de 0%

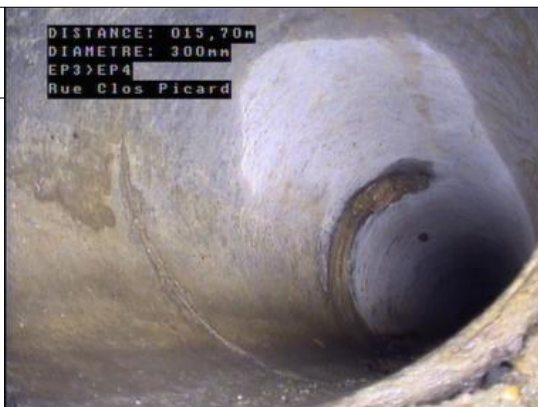
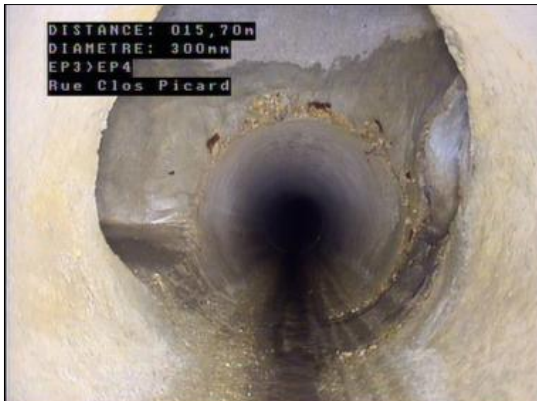
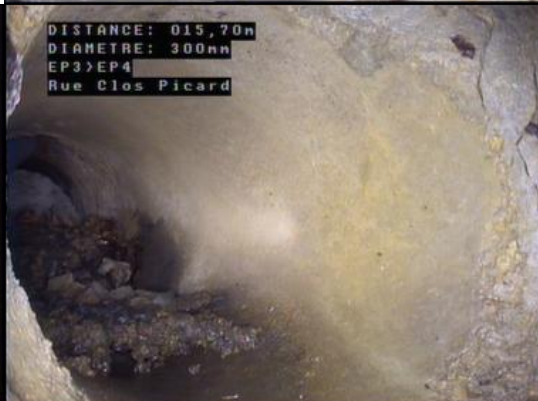
DISTANCE : 15.70 m	PHOTO : 26/27/28	VIDEO : 00:01:44

OBSERVATIONS : BCAEA - Raccordement par piquage direct buriné - Ouvert à 3h BCAEA - Raccordement par piquage direct buriné - Ouvert à 9h BDB - Remarque générale - Branchements réalisés par l'intermédiaire d'un regard borgne Niveau d'eau claire de 0%

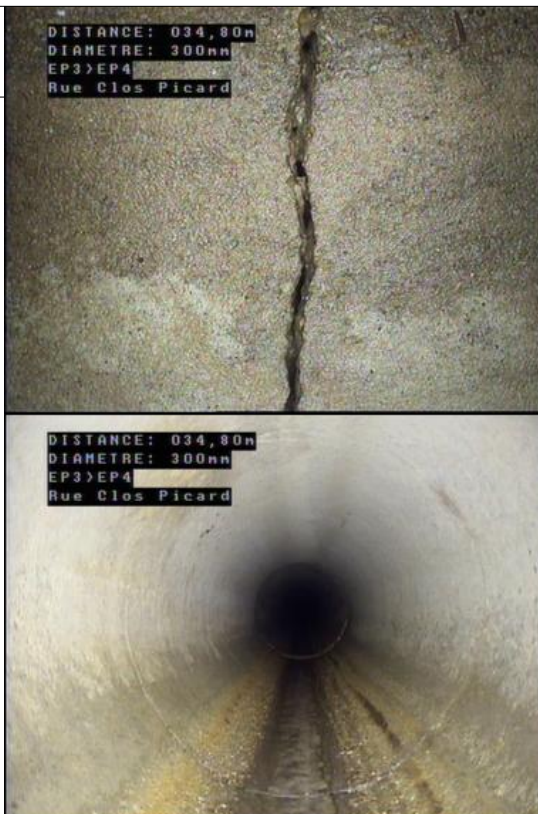
DISTANCE : 34.80 m	PHOTO : 31/32	VIDEO : 00:03:48

OBSERVATIONS : BABCB - Fissure circonférentielle ouverte Niveau d'eau claire de 0%

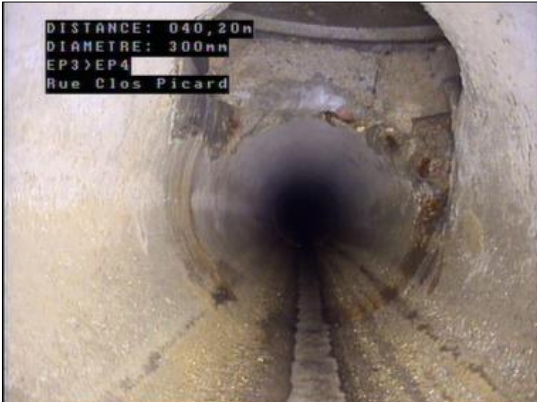
DISTANCE : 40.20 m	PHOTO : 33/34/35	VIDEO : 00:05:00	 
OBSERVATIONS : BCAEA - Raccordement par piquage direct buriné - Ouvert à 3h - Branchement réalisé par l'intermédiaire d'un regard borgne BACB - Effondrement partiel à 11h - Perforation haut regard borgne Niveau d'eau claire de 0%

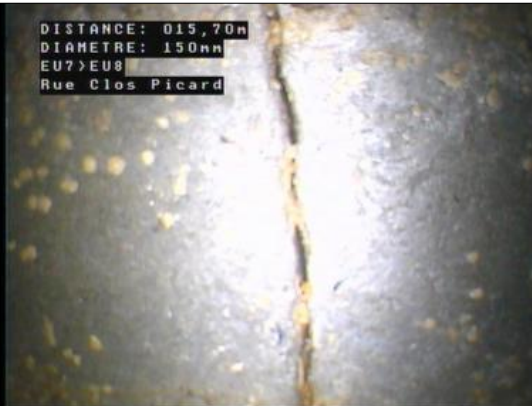
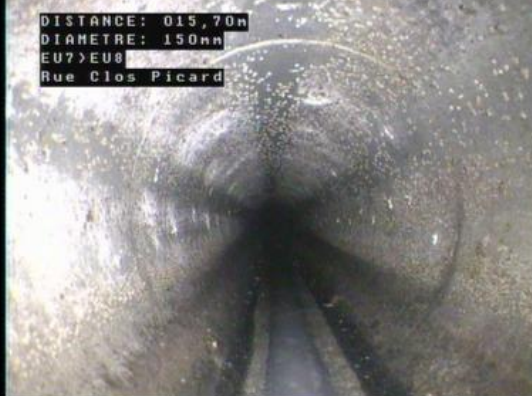
DISTANCE : 15.70 m	PHOTO : 55/56	VIDEO : 00:01:54

OBSERVATIONS : BABCB - Fissure circonférentielle ouverte Niveau d'eau claire de 5%

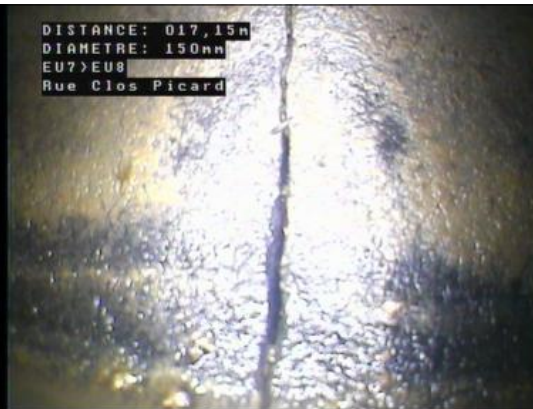
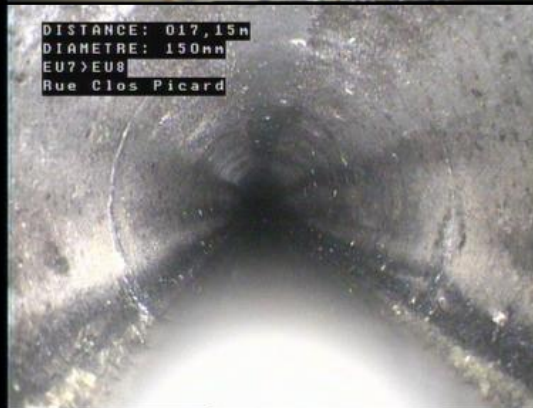
OBSERVATIONS : BABCB - Fissure circonférentielle ouverte BDDC - Niveau d'eaux troubles - Niveau 15% Niveau d'eau claire de 15%							
DISTANCE : 18.40 m		PHOTO : 60		VIDEO : 00:02:43		 	
OBSERVATIONS : BDDA - Fin : Niveau d'eaux claires - Niveau 5% - Flache Niveau d'eau claire de 5%

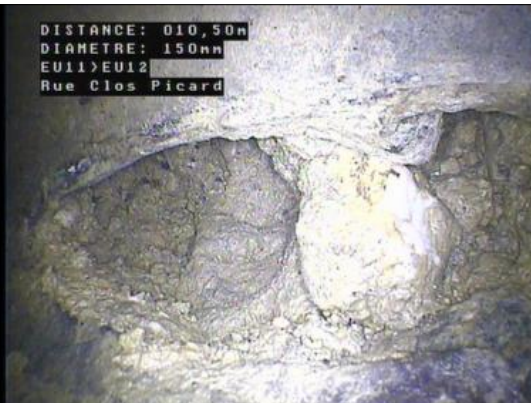
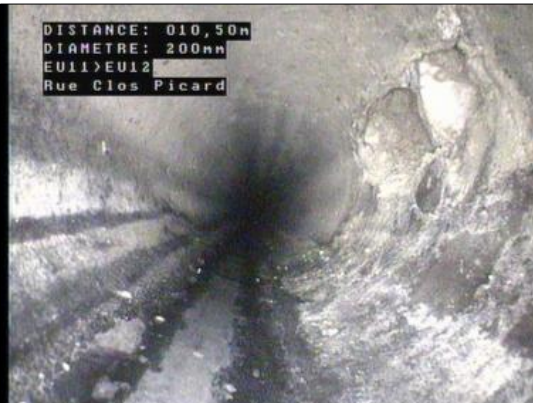
</div>
OBSERVATIONS : BACB - Effondrement partiel de 2h à 3h - Perforation Niveau d'eau claire de 5%			<div><div>DISTANCE: 010,50m DIAMETRE: 200mm EU11>EU12 Rue Clos Picard</div>
