Dossier Technique Immobilier

Numéro de dossier : 13698/25
Date du repérage : 18/04/2025

Désignation des bâtiments	Désignation du propriétaire																														
<p><i>Localisation des bâtiments :</i> Département : ... Côtes-d'Armor Adresse : 29 Rue de Laneros Commune : 22610 PLEUBIAN (France) Section cadastrale Non communiqué, Parcelle n° Non communiqué</p> <p>Périmètre de repérage : L'ensemble des pièces listées dans le rapport Nb. de niveaux : 4 Nb. de bâtiments : 3</p>	<p><i>Désignation du client :</i> Nom et prénom : ... Mairie de PLEUBIAN Adresse : 2 Rue des Anciens Combattants 22610 PLEUBIAN (France)</p>																														
Objet de la mission :

Rapport de mission de repérage des matériaux et produits contenant de l'amiante pour l'établissement du constat établi à l'occasion de la vente d'un immeuble bâti (listes A et B de l'annexe 13-9 du Code de la Santé publique)

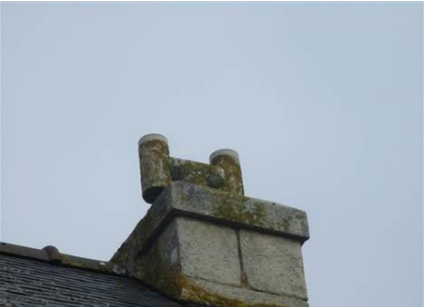
Localisation	Identifiant + Description	Conclusion (justification)	Etat de conservation** et préconisations*	Photo
Ancienne école	Identifiant: ZPSO-001 Description: Conduit en fibres-ciment Liste selon annexe.13-9 du CSP: B	Présence d'amiante (Sur jugement de l'opérateur)	Matériau enduit ou non avec dégradation(s) locale(s) Souligne_Score 1** Il faut faire réaliser une évaluation périodique de l'état de conservation des flocages. Préconisation : Voir les Mesures d'ordre général – Obligations réglementaires

<p>Photo n° PhA001 Localisation : Ancienne école Ouvrage : 6 - Conduits et accessoires intérieurs - Conduits de fluides (air, eau, vapeur, fumée, échappement, autres fluides) Partie d'ouvrage : Conduit en fibres-ciment Description : Conduit en fibres-ciment Localisation sur croquis : ZPSO-001</p>
--	--

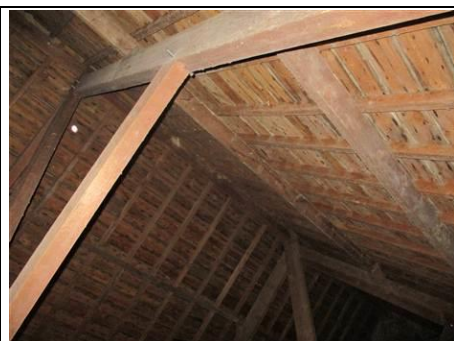
Photo n° PhTer001
Localisation : Combles - Grenier des classes 1 & 2
Ouvrage : Charpente
Parasite : *Anobium punctatum* (Petites vrillettes)
Indices : altérations dans le bois (infestations faibles)
Localisation sur croquis : Point001

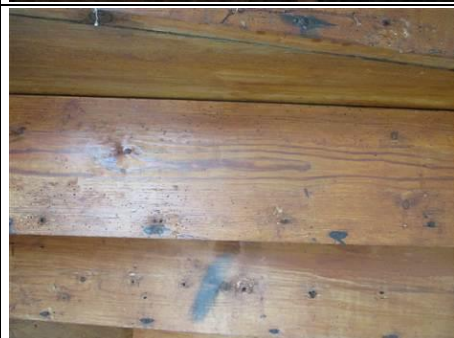
Photo n° PhTer002
Localisation : Rez de chaussée - Cage d'escalier n°1
Ouvrage : Boiseries : Structure bois
Parasite : *Anobium punctatum* (Petites vrillettes)
Indices : altérations dans le bois (infestations faibles)
Localisation sur croquis : Point002

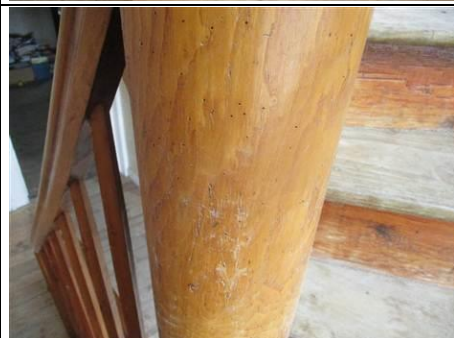
Photo n° PhTer003
Localisation : 1er étage droite - Cage d'escalier n°2
Ouvrage : Boiseries : Structure bois
Parasite : *Anobium punctatum* (Petites vrillettes)
Indices : altérations dans le bois (infestations faibles)
Localisation sur croquis : Point003

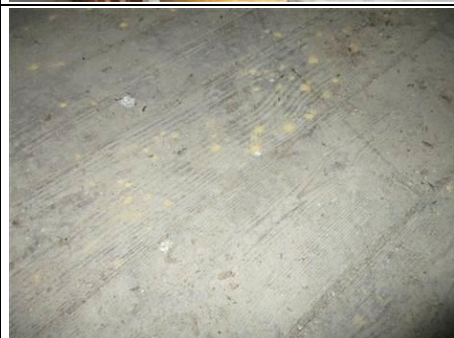
Photo n° PhTer004
Localisation : Combles - Grenier droite
Ouvrage : Boiseries. : Plancher bas
Parasite : *Anobium punctatum* (Petites vrillettes)
Indices : altérations dans le bois (infestations faibles)
Localisation sur croquis : Point004

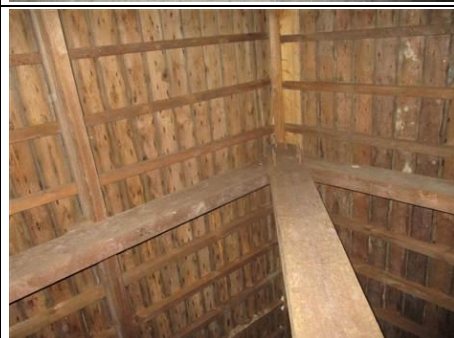
Photo n° PhTer005
Localisation : Combles - Grenier droite
Ouvrage : Charpente
Parasite : *Anobium punctatum* (Petites vrillettes)
Indices : altérations dans le bois (infestations faibles)
Localisation sur croquis : Point005

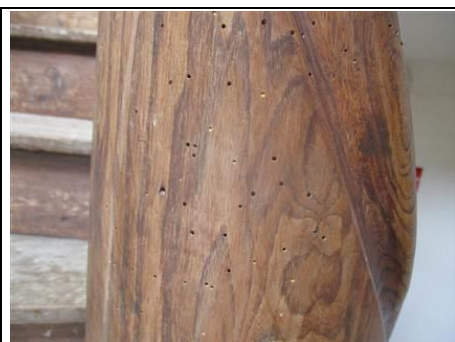
Photo n° PhTer006
Localisation : 1er étage gauche - Cage d'escalier n°4
Ouvrage : Boiseries : Structure bois
Parasite : Anobium punctatum (Petites vrillettes)
Indices : altérations dans le bois (infestations faibles)
Localisation sur croquis : Point006

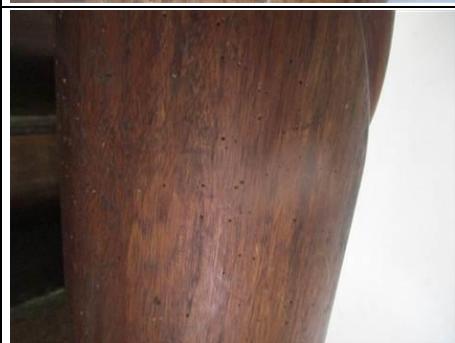
Photo n° PhTer007
Localisation : 2ème étage gauche - Cage d'escalier n°5
Ouvrage : Boiseries : Structure bois
Parasite : Anobium punctatum (Petites vrillettes)
Indices : altérations dans le bois (infestations faibles)
Localisation sur croquis : Point007

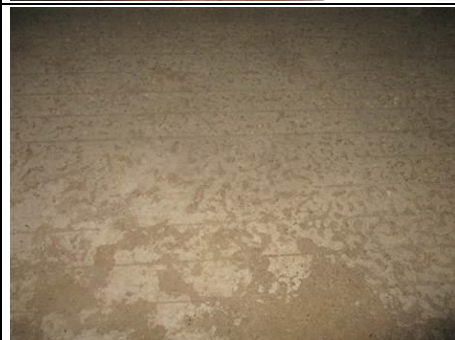
Photo n° PhTer008
Localisation : Combles - Grenier gauche
Ouvrage : Boiseries : Plancher bas
Parasite : Anobium punctatum (Petites vrillettes)
Indices : altérations dans le bois (infestations faibles)
Localisation sur croquis : Point008

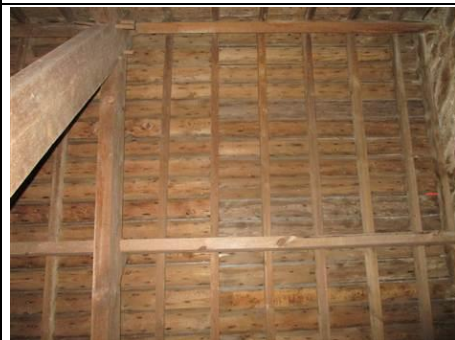
Photo n° PhTer009
Localisation : Combles - Grenier gauche
Ouvrage : Charpente
Parasite : Anobium punctatum (Petites vrillettes)
Indices : altérations dans le bois (infestations faibles)
Localisation sur croquis : Point009

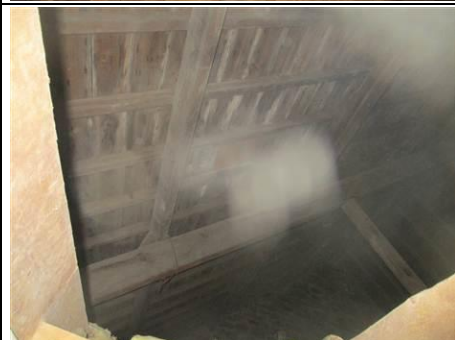
Photo n° PhTer010
Localisation : Combles - Grenier des classes 3 & 4
Ouvrage : Charpente
Parasite : Anobium punctatum (Petites vrillettes)
Indices : altérations dans le bois (infestations faibles)
Localisation sur croquis : Point010

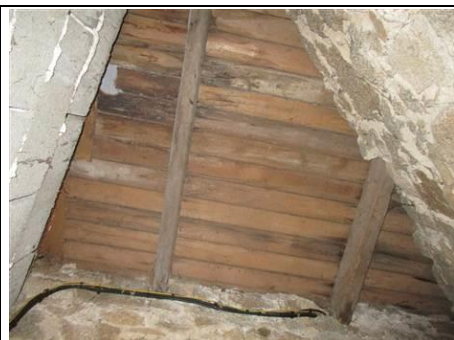
Photo n° PhTer011
Localisation : Rez de chaussée gauche - Chaudière
Ouvrage : Charpente
Parasite : *Anobium punctatum* (Petites vrillettes)
Indices : altérations dans le bois (infestations faibles)
Localisation sur croquis : Point011

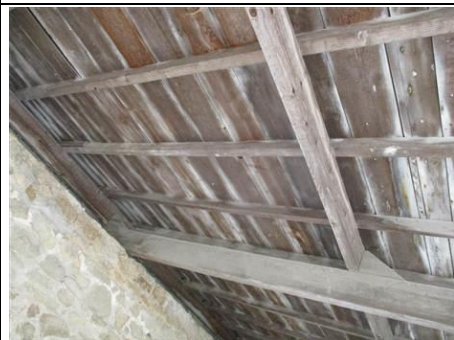
Photo n° PhTer012
Localisation : Rez de chaussée - Préau
Ouvrage : Charpente
Parasite : *Anobium punctatum* (Petites vrillettes)
Indices : altérations dans le bois (infestations faibles)
Localisation sur croquis : Point012

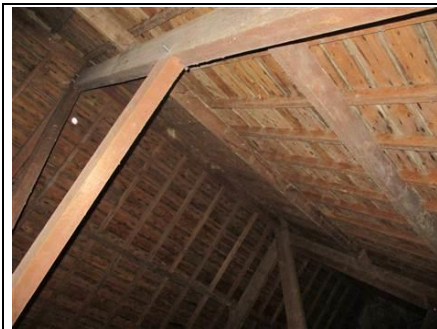
Photo n° PhTer001
Localisation : Combles - Grenier des classes 1 & 2
Ouvrage : Charpente
Parasite : Anobium punctatum (Petites vrillettes)
Indices : altérations dans le bois (infestations faibles)
Localisation sur croquis : Point001

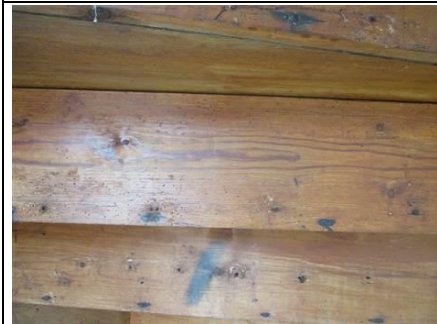
Photo n° PhTer002
Localisation : Rez de chaussée - Cage d'escalier n°1
Ouvrage : Boiseries : Structure bois
Parasite : Anobium punctatum (Petites vrillettes)
Indices : altérations dans le bois (infestations faibles)
Localisation sur croquis : Point002

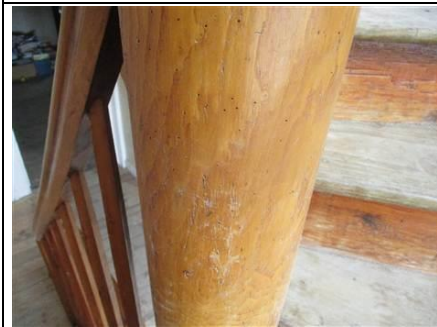
Photo n° PhTer003
Localisation : 1er étage droite - Cage d'escalier n°2
Ouvrage : Boiseries : Structure bois
Parasite : Anobium punctatum (Petites vrillettes)
Indices : altérations dans le bois (infestations faibles)
Localisation sur croquis : Point003

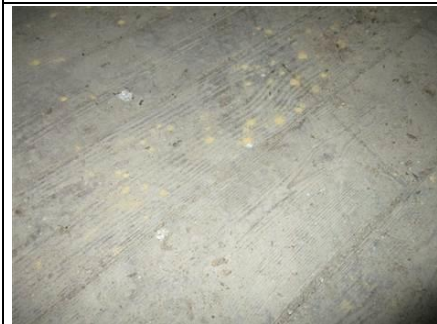
Photo n° PhTer004
Localisation : Combles - Grenier droite
Ouvrage : Boiseries. : Plancher bas
Parasite : Anobium punctatum (Petites vrillettes)
Indices : altérations dans le bois (infestations faibles)
Localisation sur croquis : Point004

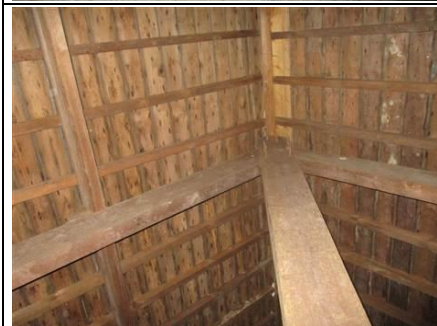
Photo n° PhTer005
Localisation : Combles - Grenier droite
Ouvrage : Charpente
Parasite : Anobium punctatum (Petites vrillettes)
Indices : altérations dans le bois (infestations faibles)
Localisation sur croquis : Point005

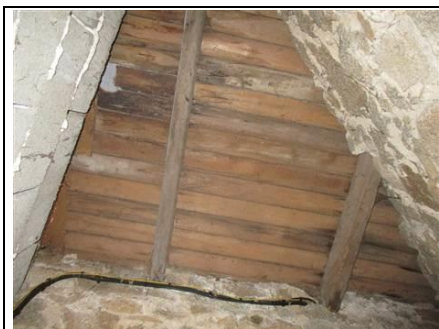
Photo n° PhTer011
Localisation : Rez de chaussée gauche - Chaufferie
Ouvrage : Charpente
Parasite : *Anobium punctatum* (Petites vrillettes)
Indices : altérations dans le bois (infestations faibles)
Localisation sur croquis : Point011

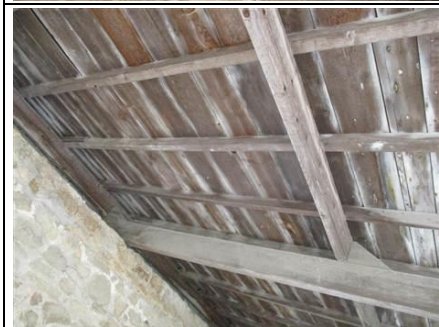
Photo n° PhTer012
Localisation : Rez de chaussée - Préau
Ouvrage : Charpente
Parasite : *Anobium punctatum* (Petites vrillettes)
Indices : altérations dans le bois (infestations faibles)
Localisation sur croquis : Point012
