# Audit Technique CVC

*Rapport n° 2023-023-021*

**BEAULIEU**

**Date de la visite :** 09/05/2023

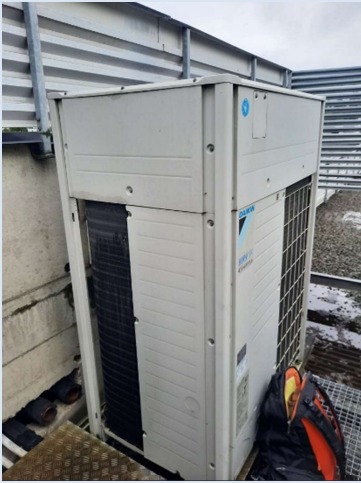
Désignation	Marque	Référence	Photo	Etat
Unité extérieure VRV 3 Tubes R+1 SUD	DAIKIN	REYQ20T7Y1B - Année 2015 - Fluide R410a - 11.8 kg et complément - PF 56kW- PC 56kW

Correct
Unité extérieure VRV 3 Tubes R+3 SUD	DAIKIN	REYQ12T7Y1B - Année 2015 - Fluide R410a - 9.9 kg et complément - PF 33.5kW- PC 33.5kW

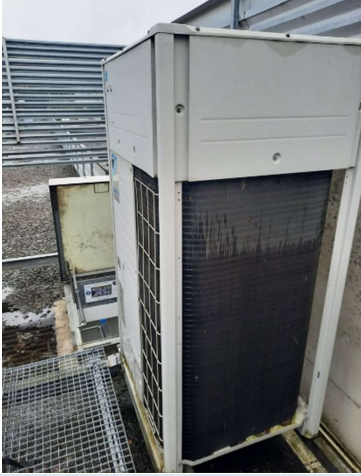
Correct
Unité extérieure VRV 3 Tubes RDC SUD	DAIKIN	REYQ20T7Y1B - Année 2015 - Fluide R410a - 11.8 kg et complément - PF 56kW- PC 56kW

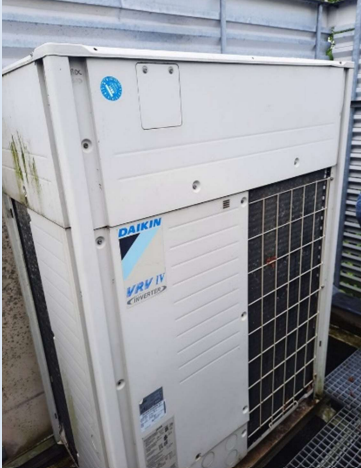
Correct

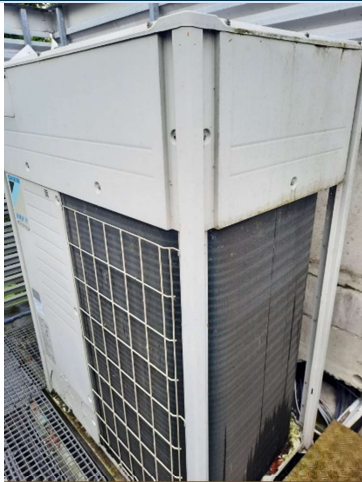
Désignation	Marque	Référence	Photo	Etat
Unité extérieure VRV 3 Tubes R+2 SUD	DAIKIN	REYQ16T7Y1B - Année 2015 - Fluide R410a - 11.8 kg et complément - PF 45kW- PC 45kW

Correct
Unité extérieure VRV 3 Tubes R+1 NORD	DAIKIN	REYQ10T7Y1B - Année 2015 - Fluide R410a - 9.8 kg et complément - PF 28kW- PC 28kW

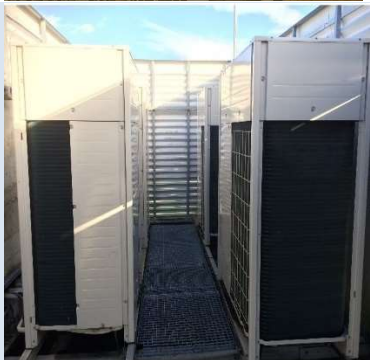
Correct
Unité extérieure VRV 3 Tubes R+3 NORD	DAIKIN	REYQ8T7Y1B - Année 2015 - Fluide R410a - 9.7 kg et complément - PF 22.4kW- PC 22.4kW

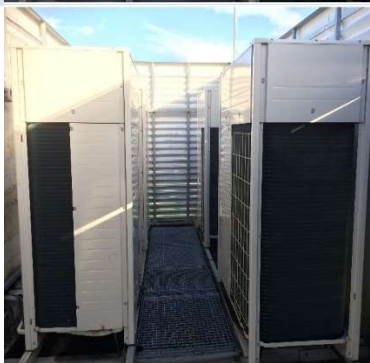
Correct
Unité extérieure VRV 3 Tubes R+2 NORD	DAIKIN	REYQ10T7Y1B - Année 2015 - Fluide R410a - 9.8 kg et complément - PF 28kW- PC 28kW

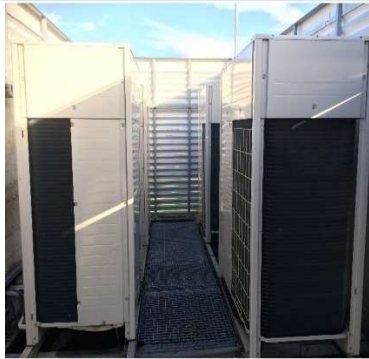
Désignation	Marque	Référence	Photo	Etat
Unité extérieure VRV 3 Tubes RDC NORD	DAIKIN	REYQ14T7Y1B - Année 2015 - Fluide R410a - 11.8 kg et complément - PF 40kW- PC 40kW

Correct
Gainable VRV	DAIKIN	FXSQ suivant taille indiquée sur plan exécution - Année 2015

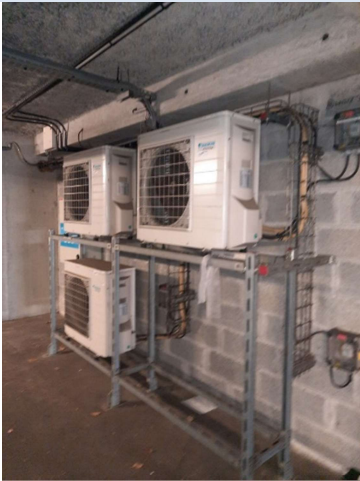
Désignation	Marque	Référence	Photo	Etat
Unité extérieure parking - local onduleur RDC	DAIKIN	RKS71B2VMB - R410a à l'arrêt

Hors service
Unité extérieure parking - local onduleur R+1	DAIKIN	RKS71B2VMB - R410a à l'arrêt

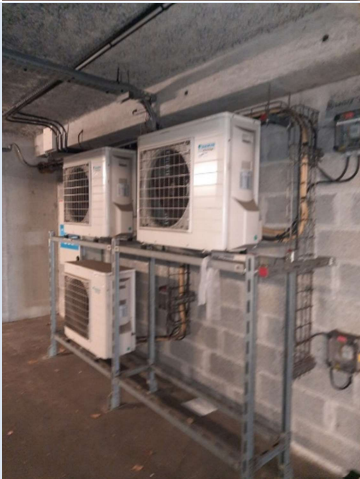
Hors service
Unité extérieure parking - local onduleur R+2	DAIKIN	RKS71B2VMB - R410a à l'arrêt

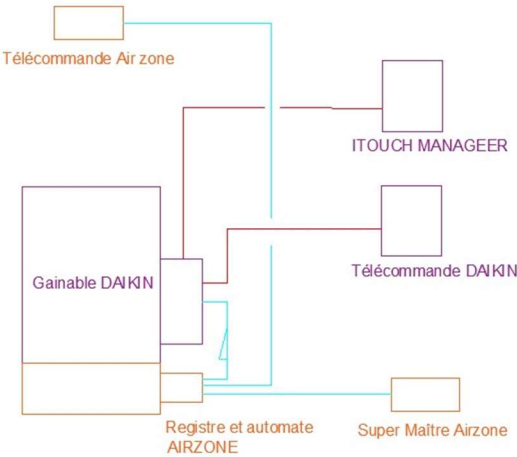
Schéma filaire des liaisons BUS DAIKIN et AIRZONE

24	Climatisation locaux serveurs RDC, R+1 et R+2	Les unités intérieures ne sont plus utilisées et remplacées par d'autres unités murales situées à côté. Lors de la dépose des UE il conviendra de déposer les unités intérieures et toutes liaisons électrique et frigorifique	 		€	 
25	Armoire de communication DAIKIN et AIRZONE RDC	L'armoire est trop petite et les branchements électriques ne sont pas réalisés dans les règles de l'art. Il est possible d'avoir des problématiques de communication au vu des branchements réalisés.	 		€	 
26	Système DAIKIN et AIRZONE	Il semble y avoir un conflit d'échange de données entre les deux systèmes DAIKIN et AIRZONE. Il a été confirmé que la	 		€

N°	Élément Analysé	Anomalie Rencontrée	Photo	 	Affectation	Urgence
		<p>passerelle AIRZONE - DAIKIN installée sur chaque unité intérieure est de type mono directionnelle .</p> <p>Ne peut communiquer que dans le sens AIRZONE vers DAIKIN.</p> <p>Le système AIRZONE étant une ancienne génération cela nécessite un changement complet système AIRZONE. (uniquement les servomoteurs des registres d'air sont compatibles )</p> <p>En effet, nous avons deux superviseurs de type Maître qui envoie des données aux gainables ( DAIKIN et AIRZONE).</p> <p>Suivant informations transmises par le SAV Airzone</p>				
27	Unités extérieures VRV DAIKIN	Des sectionneurs de proximité de l'ancienne installation n'ont pas été déposés Et les coffrets électriques hors tensions sont ouverts.	 		€	 
28	Télécommande de AIRZONE	<p>L'utilisation des télécommandes n'est pas intuitive et l'écran tactile présente des temps de réponse lents.</p> <p>De plus, l'heure peut être modifiée par les utilisateurs et sortir dans des cas précis du programme horaire et demander son arrêt.</p> <p>Suite confirmation du SAV Airzone, cette version ne permet pas de blocage des télécommandes à partir des super maîtres.</p>	 		€

<b>Conseil</b>	<p><u>Nous vous conseillons les points suivants :</u></p>
	<ul style="list-style-type: none"> <li>- Déconnection du BUS Itouchmanager et gestion unique par les super maitres airzones suite au conflit de données entre les deux systèmes Maîtres.</li> <li>- Remise en sécurité la circulation en toiture ( caillebotis, lame bardage)</li> <li>- Dépollution et dépose de tous les équipements obsolète en parking et intérieur, il est possible d'avoir une évacuation par des entreprises comme par exemple eco-Système ( mise sous palette des équipements et enlèvement gratuit avec production d'un BSD, à confirmer)</li> <li>- Réaliser un audit énergétique, calcul des apports et déperdition et solution d'amélioration compte tenu de l'inertie et conception du bâtiment afin de baisser les consommations (suivant décret tertiaire)</li> <li>- En cas de disfonctionnement des systèmes de climatisations DAIKIN , faire intervenir le fabricant</li> <li>- En cas de dysfonctionnement des systèmes airzone faire intervenir le fabricant</li> <li>- Remise en conformité électrique et dépose des équipements électriques obsolète en toiture</li> <li>- Amélioration des équipements en toiture suivant anomalie ( protection mécanique et réfection calorifuge, étiquetage, etc..)</li> <li>- Remplacement de l'armoire de régulation maître airzone et reprise des branchements pour garantir la communication entre bus propriétaire.</li> <li>- Il conviendrait de faire évoluer le système air zone et utiliser les télécommandes DAIKIN et remettre en service le ITOUCH Manager ou nouvelle version, car l'installation est fonction dégradée à ce jour.</li> <li>- Au vu des pannes récurrentes des équipements DAIKIN et AIRZONE, il est conseillé d'avoir un stockage permanent d'une carte électronique DAIKIN UI, AIRZONE, un super maître, une télécommande airzone, une carte électronique UE, carte de communication airzone. Cette clause spécifique pourra être demandé dans le nouveau contrat et également application de pénalité sur délai de remise en service.</li> <li>- Il est conseillé de prévoir un remplacement du système Mitsubishi qui gère le R+1 de la zone Nord étant donné que celui-ci est de 2010 et qu'il n'est pas raccordé au système principal DAIKIN. (Marque DAIKIN à privilégier)</li> </ul>
