Lieu du diagnostic	Identification
RÉSERVOIR DE STOCKAGE D'EAU POTABLE LA MINE – LE ROC SAINT ANDRÉ (56)	NUMERO DU DOSSIER : 2024 0342 / 03 INDICE DE REVISION : 0 – EDITION INITIALE

**PRÉ-RAPPORT DE MISSION DE REPERAGE DES MATÉRIAUX ET PRODUITS CONTENANT
DE L'AMIANTE AVANT RÉALISATION DE TRAVAUX DANS UN IMMEUBLE BÂTI****

Rapport de repérage n° 2024 0342 / 03 - indice 0 (édition initiale), édité le 01 juillet 2024.

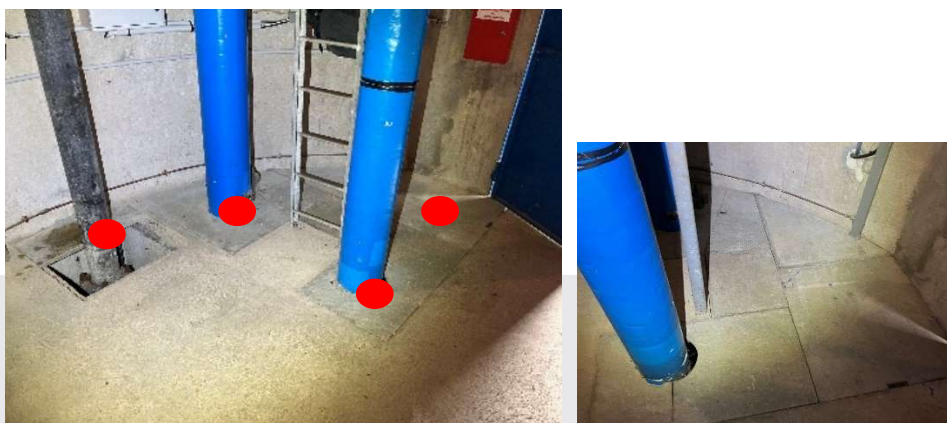
- **Plaques caniveaux contenant de l'amiante Chrysotile** (10 plaques visibles sur les caniveaux du plateau technique au rez de chaussée // prélèvement n° 2024 0342/03/ind0/P03 réalisé lors du repérage initial).

La quantité est de 10 unités ; la surface est estimée à 3,5 m² environ.

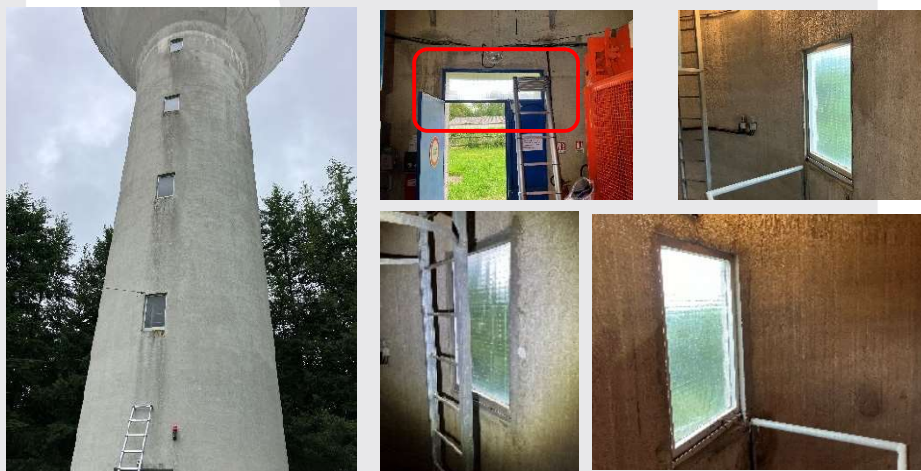
- **Mastic vitrier contenant de l'amiante Chrysotile** (mastic visible sur l'ensemble des châssis aluminium en façade de la tour et en imposte de la porte d'entrée métallique // prélèvements n° 2024 0342/03/ind0/P14, n° 2024 0342/03/ind0/P23 et n° 2024 0342/03/ind0/P26 réalisés lors du repérage initial).

La quantité est estimée à 4 châssis en façade de la tour et 1 châssis fixe en imposte de la porte d'entrée.

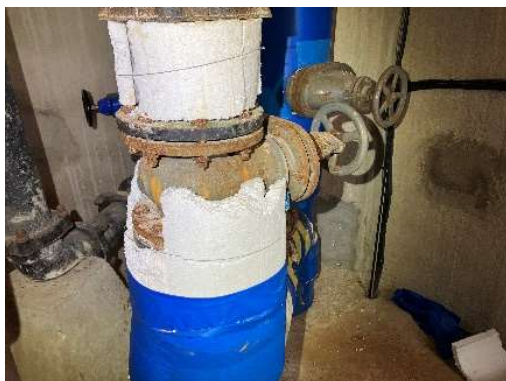
Plateau technique sous cuves

- **Joint gris fibreux contenant de l'amiante Chrysotile** (joint d'étanchéité sur les vannes de commande des réseaux d'alimentation et de distribution visibles au niveau du plateau technique sous cuve et dans les caniveaux au rez de chaussée // prélèvements n° 2024 0342/03/ind0/P39 et n° 2024 0342/03/ind0/P40 réalisés lors du repérage initial).

La quantité pourra être estimée lors du repérage complémentaire en fonction des travaux envisagés.

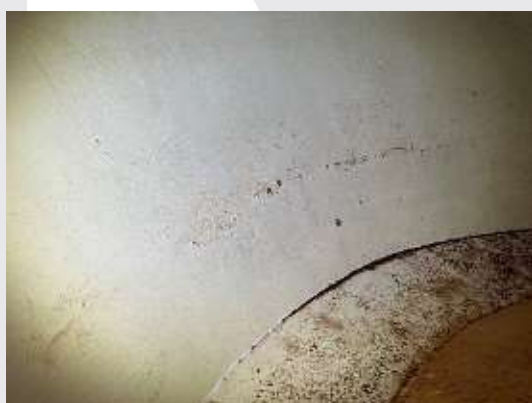
- **Revêtement d'imperméabilisation contenant de l'amiante Chrysotile** (revêtement visible sur tous les éléments de la cuve - cheminée centrale, dôme au sol, chéneau, paroi verticale périphérique, ... // prélèvements n° 2024 0342/03/ind0/P48, n° 2024 0342/03/ind0/P49, n° 2024 0342/03/ind0/P50, n° 2024 0342/03/ind0/P51, n° 2024 0342/03/ind0/P52 et n° 2024 0342/03/ind0/P54 réalisés lors du repérage initial).

La quantité pourra être estimée lors du repérage complémentaire en fonction des travaux envisagés.

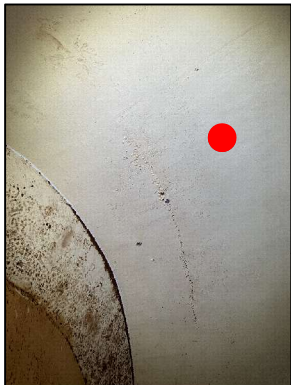
Ind0/P52 - Enduit avec revêtement d'imperméabilisation peinture contenant de l'amiante Chrysotile sur la paroi périphérique (au niveau de la bande horizontale) / A

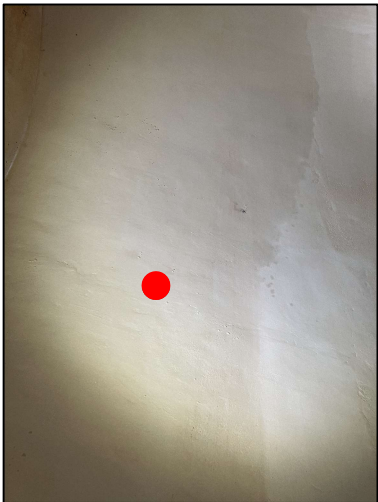
Ind0/P51 - Enduit avec revêtement d'imperméabilisation peinture contenant de l'amiante Chrysotile sur la paroi périphérique / A

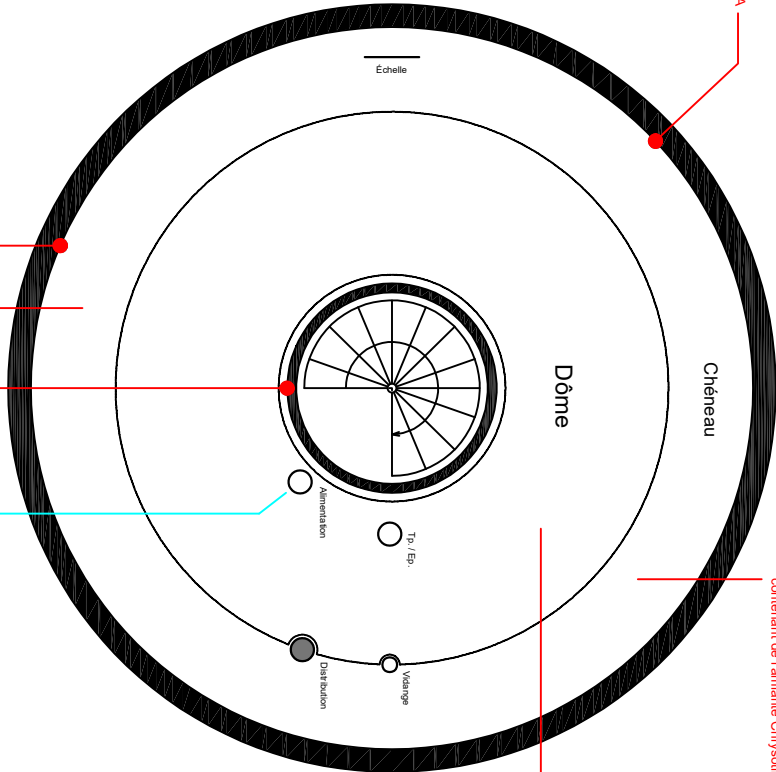
Ind0/P50 - Enduit avec revêtement d'imperméabilisation tissé contenant de l'amiante Chrysotile (chêneau, au sol) / A

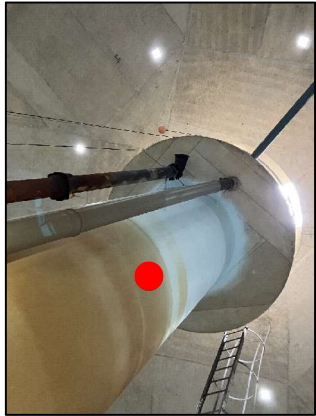
Ind0/P54 - Enduit avec revêtement d'imperméabilisation tissé contenant de l'amiante Chrysotile (chêneau, au sol) / A

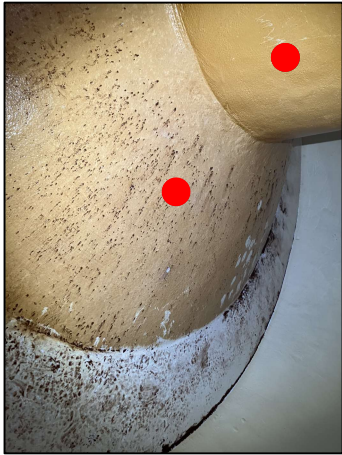
Ind0/P49 - Enduit avec revêtement d'imperméabilisation peinture contenant de l'amiante Chrysotile (sur le dôme au sol) / A

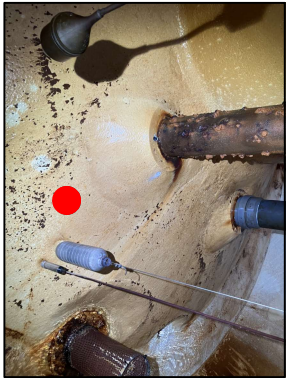
Ind0/P53 - Enduit scellement avec revêtement d'imperméabilisation peinture autour de la manivelle en traversée du dôme au sol / Qt

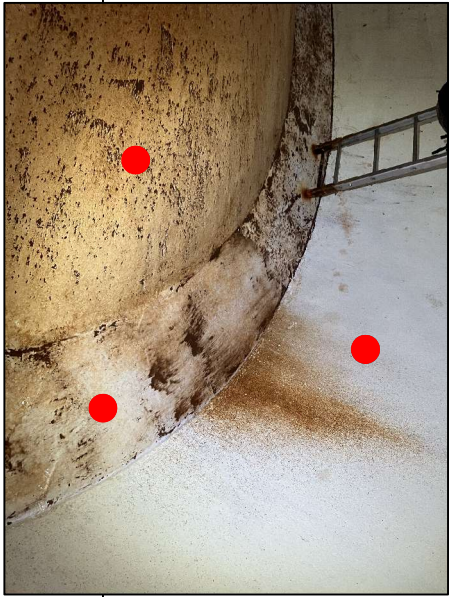
Ind0/P48 - Enduit avec revêtement d'imperméabilisation peinture contenant de l'amiante Chrysotile / A
