Lieu du diagnostic	Identification
RÉSERVOIR DE STOCKAGE D'EAU POTABLE LE KENYAH – PLOUGOUMELLEN (56)	NUMERO DU DOSSIER : 2024 0342 / 05 INDICE DE REVISION : 0 – EDITION INITIALE

PRÉ-RAPPORT DE MISSION DE REPERAGE DES MATÉRIAUX ET PRODUITS CONTENANT DE L'AMIANTE AVANT RÉALISATION DE TRAVAUX DANS UN IMMEUBLE BÂTI**

Rapport de repérage n° 2024 0342 / 05 - indice 0 (édition initiale), édité le 15 mars 2025.

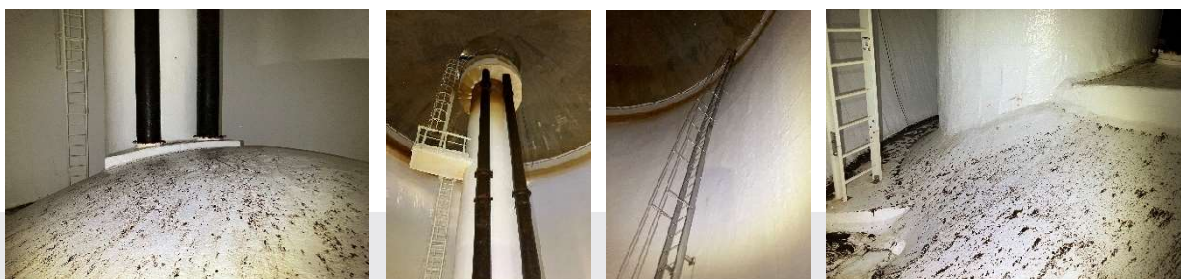
- **Revêtement d'imperméabilisation contenant de l'amiante Chrysotile** (visible au sol et sur toutes les parois verticales dans la cuve // prélèvements n° 2024 0342/05/ind0/P01, n° 2024 0342/05/ind0/P03, n° 2024 0342/05/ind0/P04, n° 2024 0342/05/ind0/P05, n° 2024 0342/05/ind0/P09, n° 2024 0342/05/ind0/P10, n° 2024 0342/05/ind0/P11, n° 2024 0342/05/ind0/P12, n° 2024 0342/05/ind0/P16 et n° 2024 0342/05/ind0/P17 réalisés lors du repérage initial).

La quantité sera estimée après communication de la description des travaux envisagés.

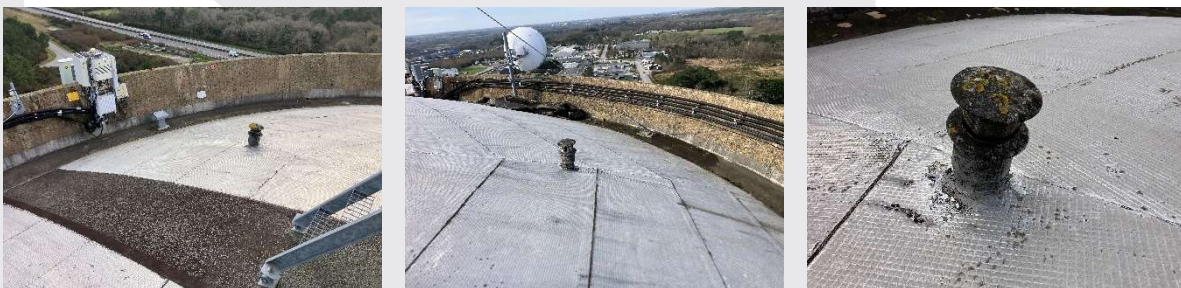
- **Conduits et chapeaux contenant de l'amiante Chrysotile** (aérations hautes de la cuve visibles sur le dôme en toiture du réservoir // prélèvement n° 2024 0342/05/ind0/P34 réalisé lors du repérage initial).

La quantité est estimée à 8 unités.

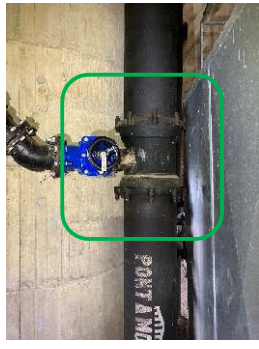
Réseau trop plein apparent	1 conduite métallique	-	-	-
	Peinture noire goudronneuse épaisse	Ind0/P55	-

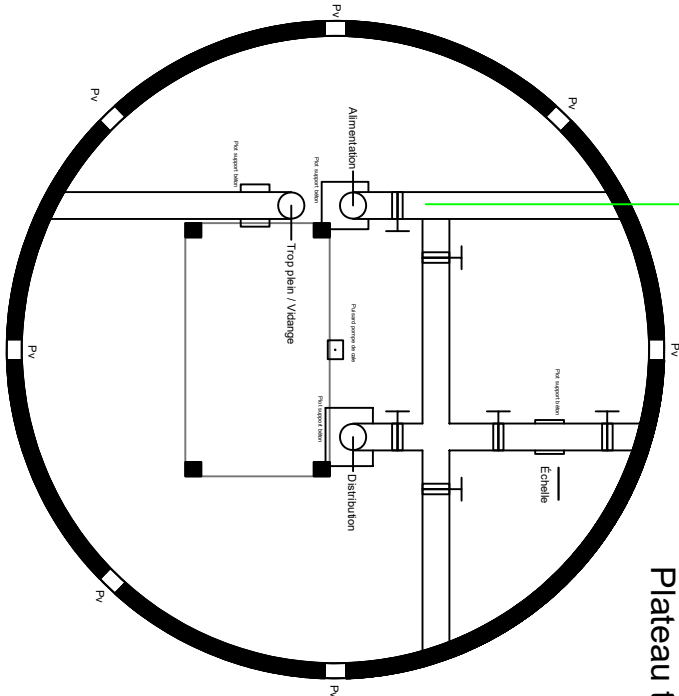
Plateau technique N-1

Ind0/P14 - Peinture noire goudronneuse épaissie sur la conduite métallique / N

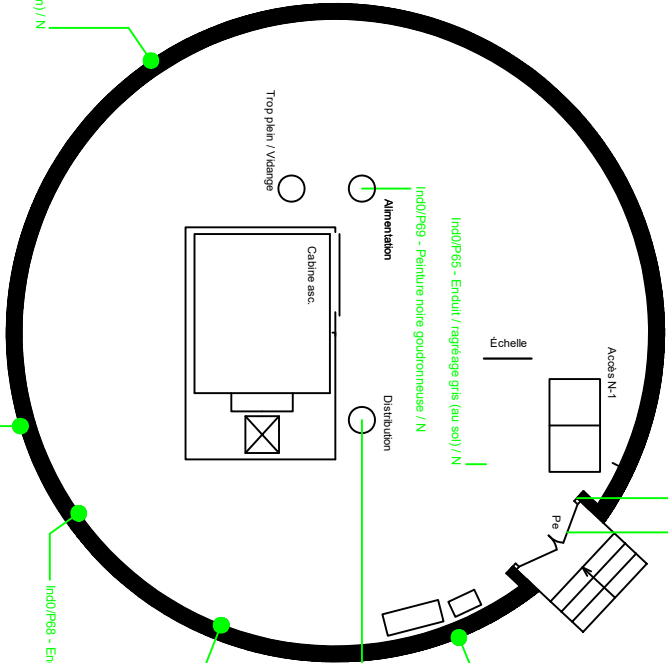
Plateau technique N0

Ind0/P71 - Peinture sur la porte aluminium / N

Ind0/P70 - Enduit tableau scellement encadrement porte / N

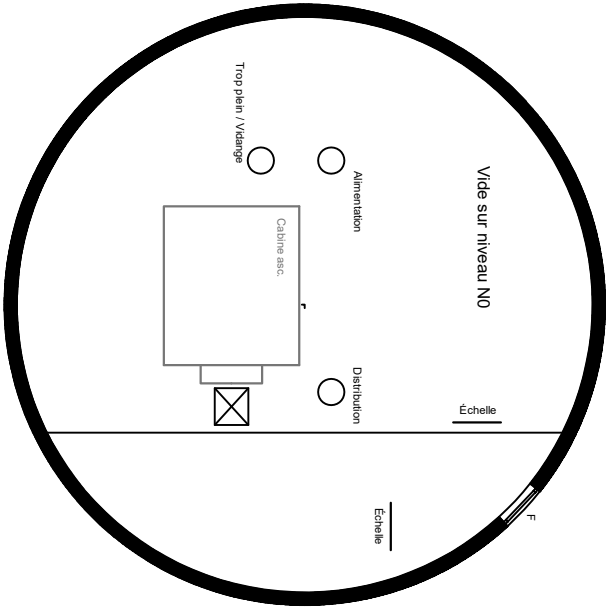
Passerelle N+1

Ind0/P74 - Enduit façade (hauteur = 0,30 m) / N

Ind0/P73 - Enduit façade (hauteur = 2,30 m, au niveau de la jointure) / N

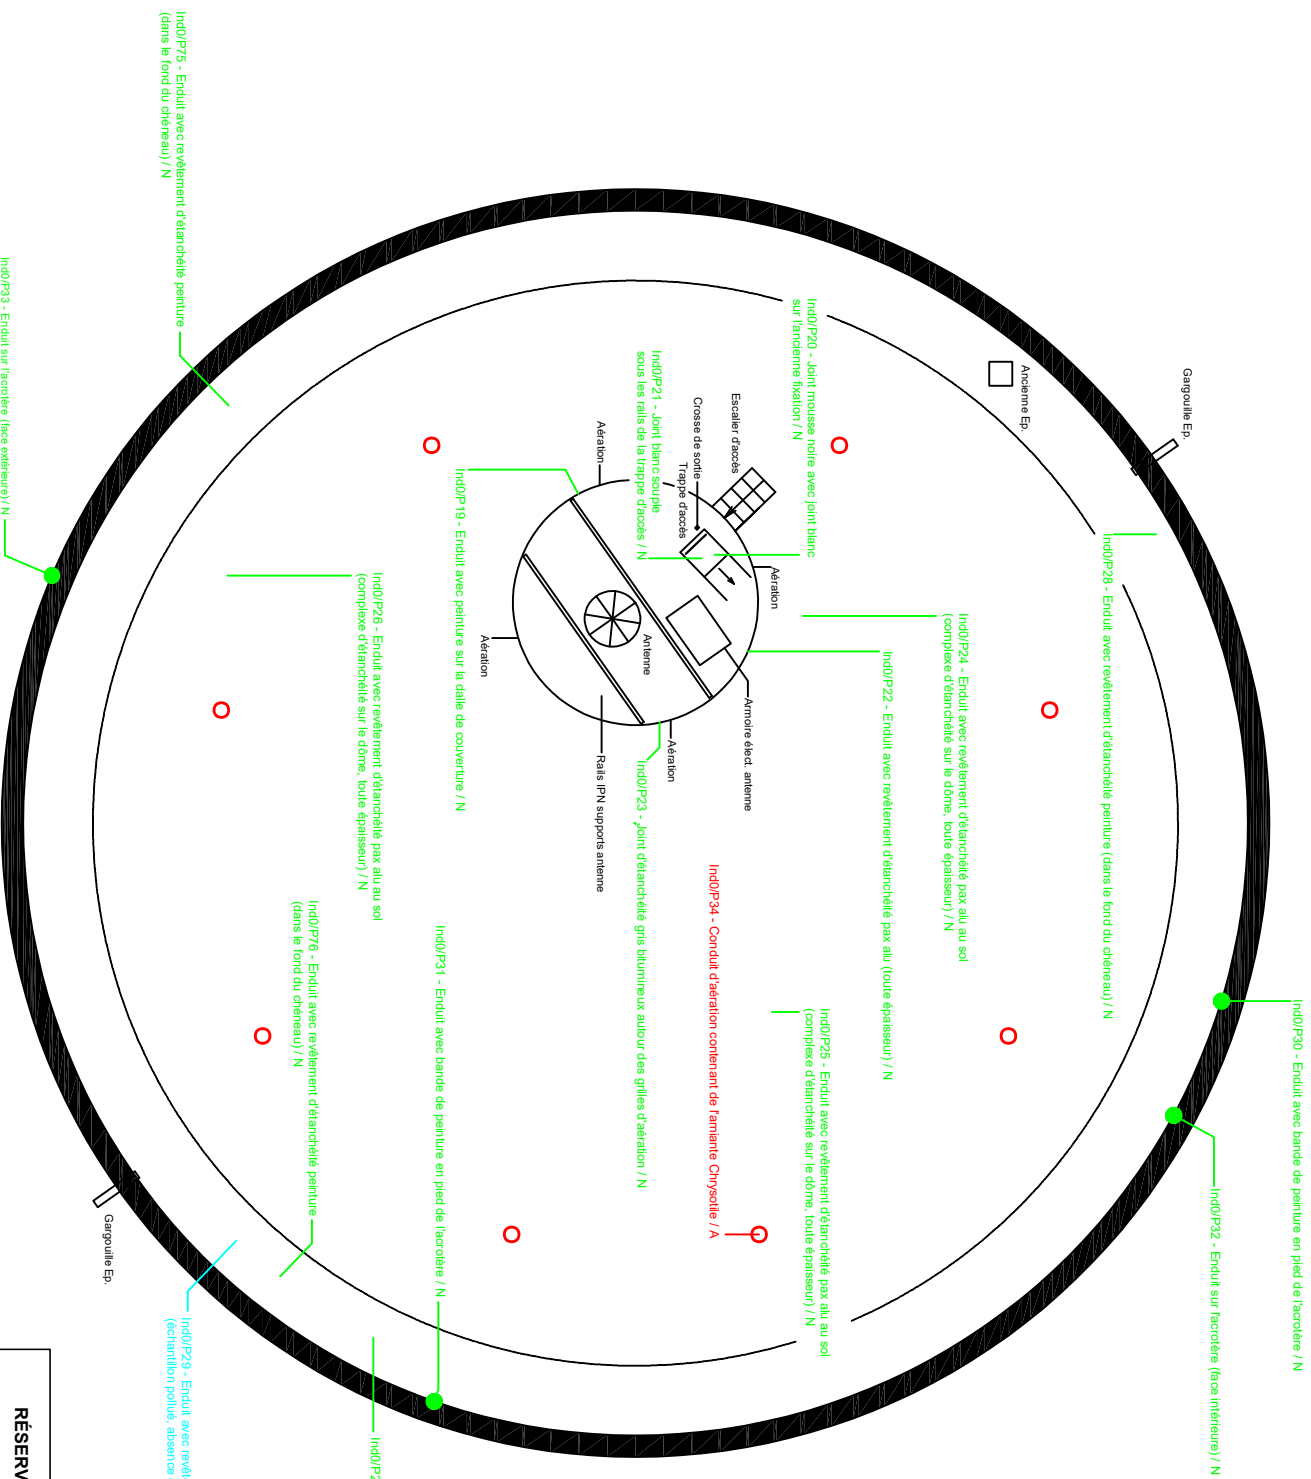
Revêtement d'imperméabilisation contenant de l'amiante Chrysotile visible au sol et sur toutes les parois verticales dans la cuve / A
