Lieu du diagnostic	Identification
RÉSERVOIR D'EAU POTABLE SUR TOUR LE KENYAH – PLOUGOUMELEN (56)	NUMERO DU DOSSIER : 2024 0342 / 05 INDICE DE REVISION : 0 – EDITION INITIALE

PRÉ-RAPPORT DE REPÉRAGE DU PLOMB AVANT TRAVAUX**

Rapport de repérage n° 2024 0342 / 05 - Indice 0 (édition initiale), édité le 15 mars 2025.

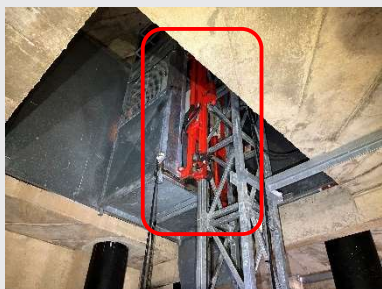
- **Peinture sur le rail de guidage métallique de la cabine d'ascenseur** (valeur comprise entre 2,54 (+/- 0,29) et 3,35 (+/- 0,14) mg / cm²).

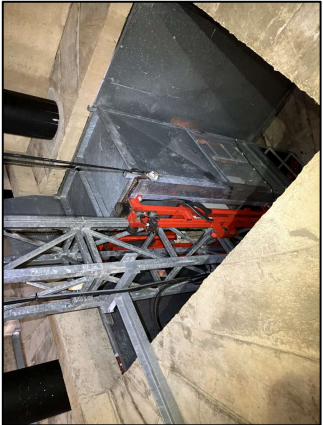
Peinture sur le rail de guidage métallique de la cabine d'ascenseur
(valeur comprise entre 2,54 (+/- 0,29) et 3,35 (+/- 0,14) mg / cm²)

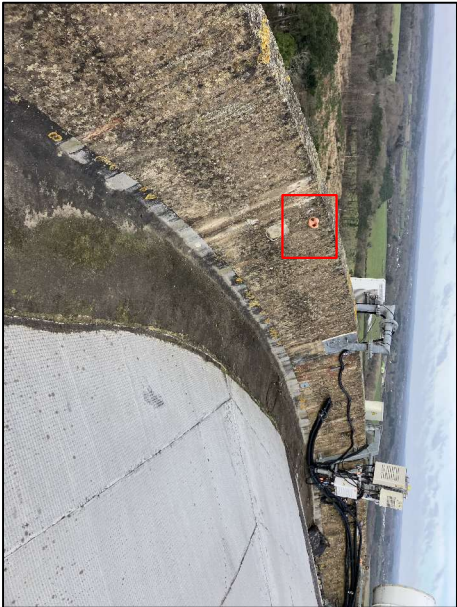
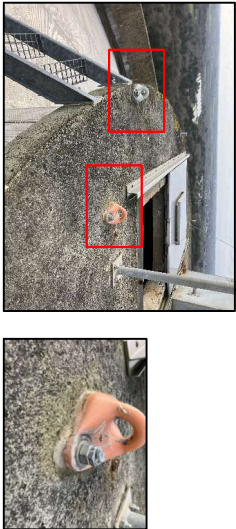
Crochets d'ancrage métalliques de la ligne de vie
visibles sur la couverture de l'édicule d'accès et sur la remontée d'acrobatie périphérique
(valeur comprise entre 1,30 ^(v=0,28) et 2,11 ^(v=0,30) mg / cm²)
