Lieu du diagnostic	Identification
RÉSERVOIR D'EAU POTABLE SUR TOUR LA MINE – LE ROC SAINT ANDRÉ (56)	NUMERO DU DOSSIER : 2024 0342 / 03 INDICE DE REVISION : 0 – EDITION INITIALE

## PRÉ-RAPPORT DE REPÉRAGE DU PLOMB AVANT TRAVAUX\*\*

Rapport de repérage n° 2024 0342 / 03 - Indice 0 (édition initiale), édité le 18 juin 2024.

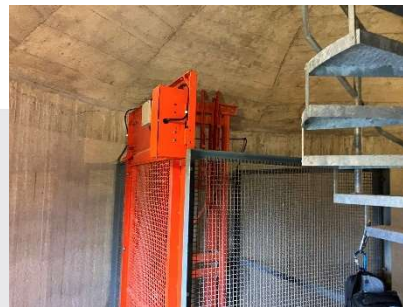
Plateau technique – Niveau N0 // Fût

- **Peinture orange sur toutes les pièces métalliques associées à l'ascenseur** (cabine, cages de protection, portes palières, mécanisme, guides,... // valeur comprise entre 9,48 (+/- 1,76) et 12,11 (+/- 1,22) mg / cm<sup>2</sup>).

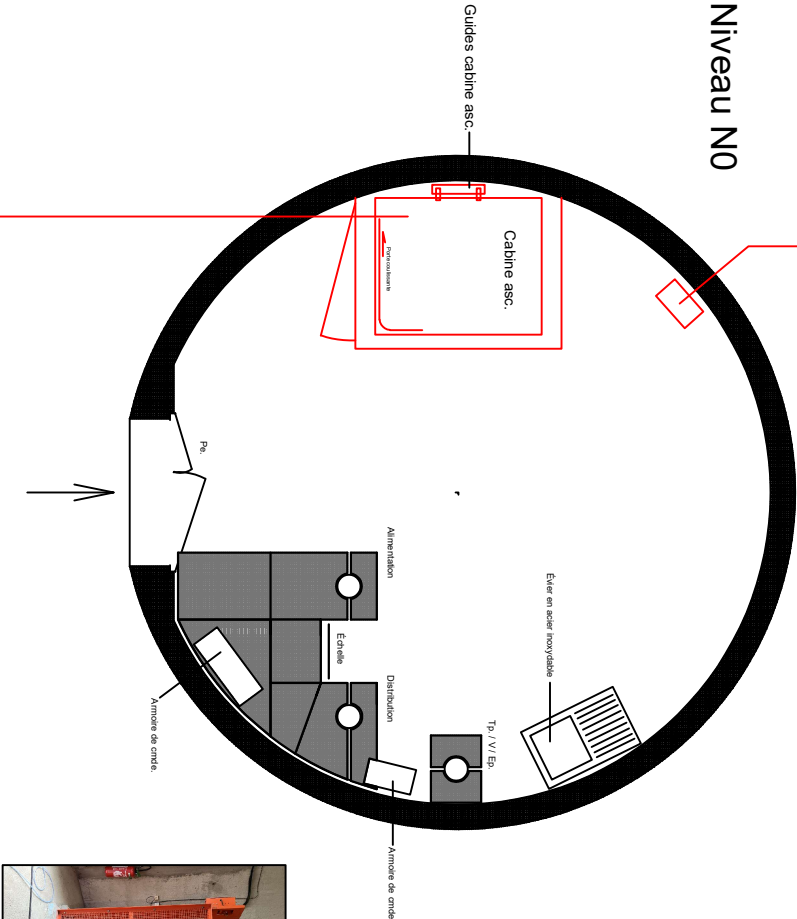
Niveau N0

Peinture sur la capot de protection métallique au-dessus de l'armoire de commande  
(valeur comprise entre 1,56 <sup>(v=0,99)</sup> et 1,84 <sup>(v=5,11)</sup> mg / cm²)

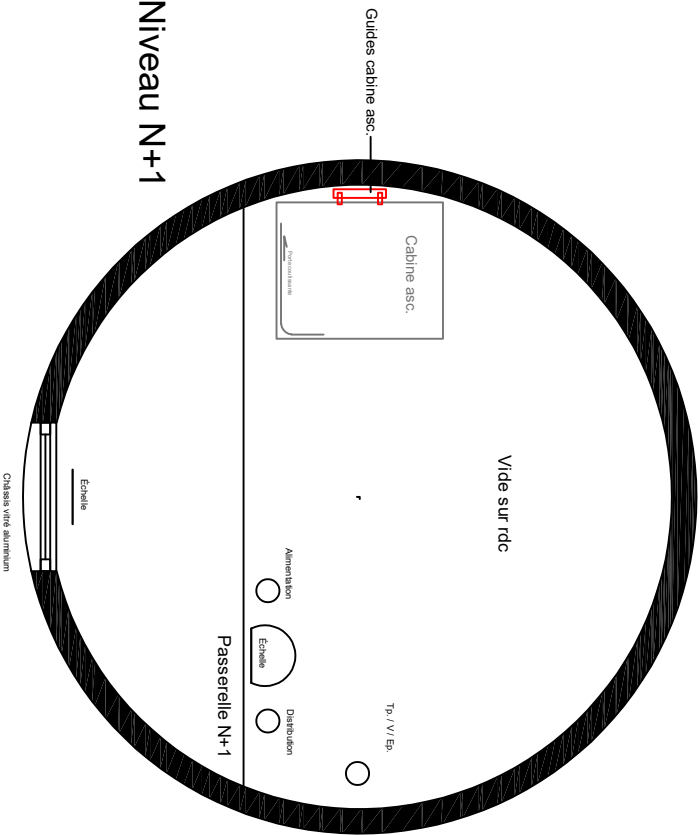
Niveau N+1

Peinture sur tous les éléments métalliques associés à l'ascenseur  
(cabine, cage de protection, porte palier, mécanisme, guides, ... // valeur comprise entre 9,48 <sup>(v=1,76)</sup> et 12,11 <sup>(v=1,22)</sup> mg / cm²)

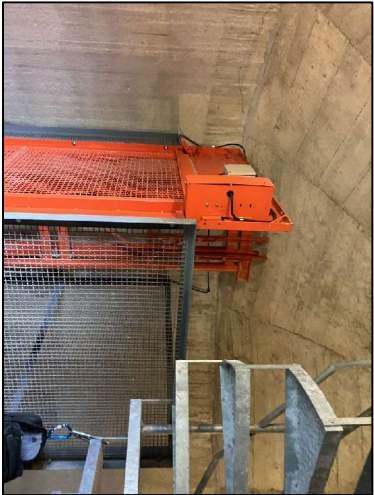
Peinture sur la porte palière métallique  
(valeur comprise entre 10,75 (-/-1,88) et 1,98 (-/-1,42) mg / cm²)
