Lieu du diagnostic	Identification
RÉSERVOIR D'EAU POTABLE SUR TOUR SAINT MARC – SAINT CONGARD (56)	NUMERO DU DOSSIER : 2024 0342 / 06 INDICE DE REVISION : 0 – EDITION INITIALE

PRÉ-RAPPORT DE REPÉRAGE DU PLOMB AVANT TRAVAUX**

Rapport de repérage n° 2024 0342 / 06 - Indice 0 (édition initiale), édité le 22 février 2025.

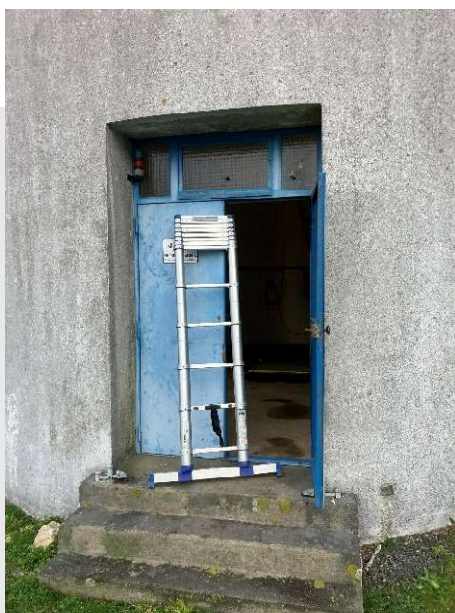
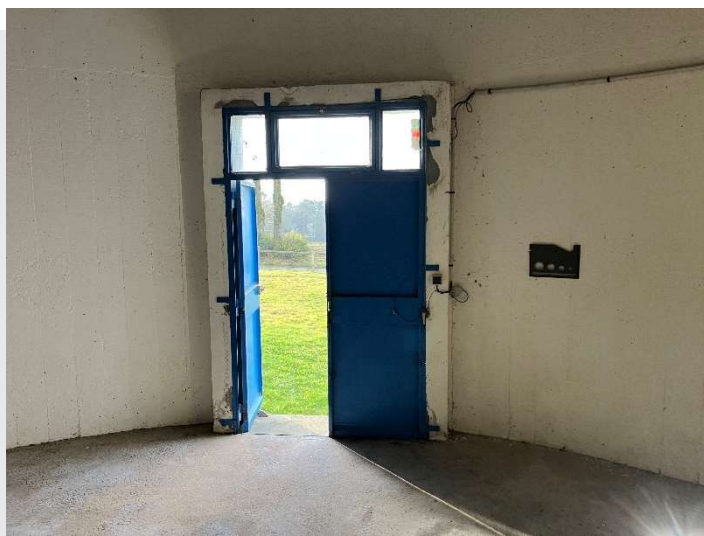
- **Peinture sur la porte d'entrée métallique** (valeur comprise entre 1,66 (+/- 0,02) et 1,99 (+/- 0,11) mg / cm²).

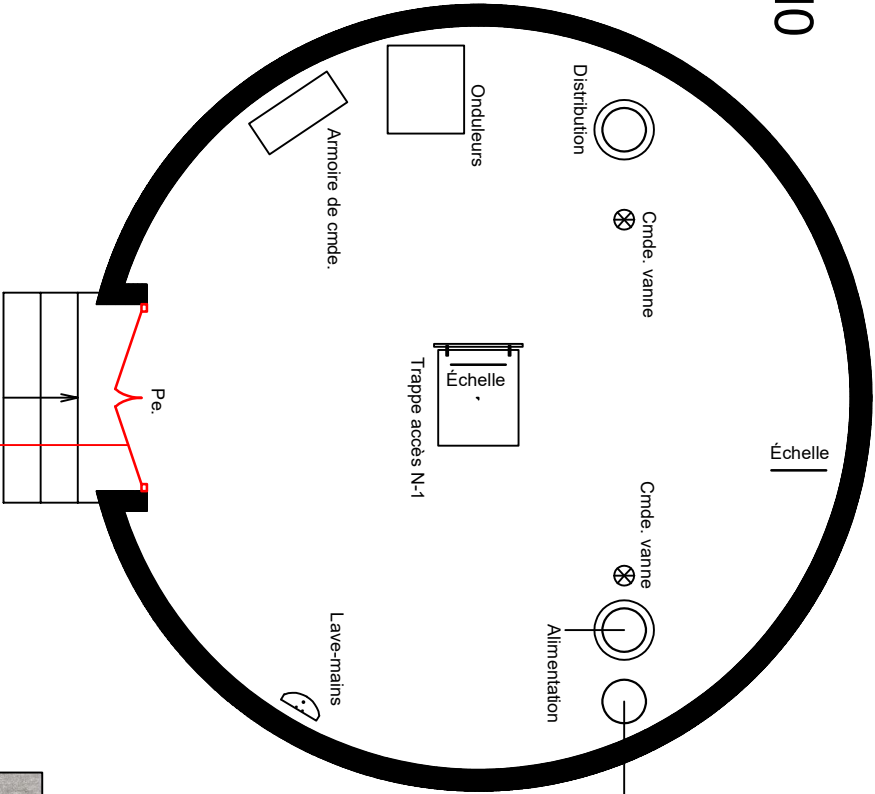
Niveau N0

Locaux où la présence de plomb est avérée	Unité de repérage	Désignation du matériau ou du revêtement apparent	Nature de la dégradation*	Observation
Plateau technique N0	Porte d'entrée métallique (encadrement, gonds, ouvrants, imposte vitrée, ...)	Peinture	EU
