SAINT-MALON-SUR-MEL (35)

CARRIERE DE LA MARETTE

**PROTECTION CONTRE LES EBOULEMENTS
ROCHEUX**

**DIAGNOSTIC ET AVANT-PROJET
GEOTECHNIQUE**

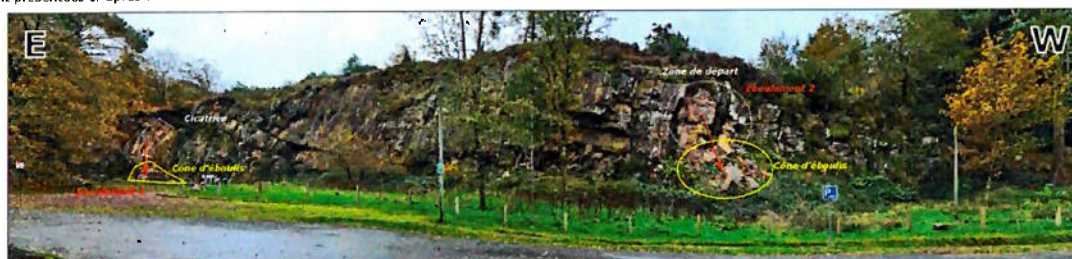
Le premier éboulement est survenu en extrémité Est du versant. Le cône d'éboulis est directement en pied de versant, avec un volume total de $\pm 30 \text{ m}^3$. Le volume résiduel maximal est de 2 m^3 , avec majoritairement des éléments $< 1 \text{ m}^3$.

Le deuxième éboulement est survenu Ouest du versant. Le cône d'éboulis résultant de cet éboulement a atteint le parking de la plateforme aval, à une distance de 18m du versant. Le volume de cet éboulement n'a pas pu être estimé, étant donné que les éboulis ayant atteint le parking on était évacué et que le reste des éboulis reposent sur des éboulements plus anciens.

Localisation des deux derniers éboulements sur le site d'étude

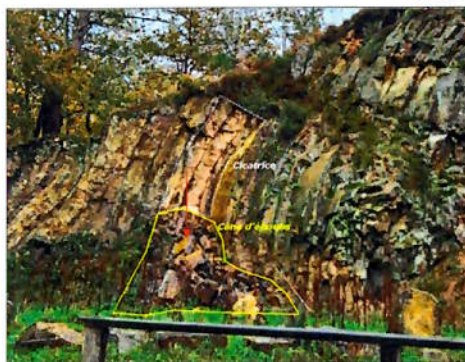
Détail de l'éboulement en limite Est

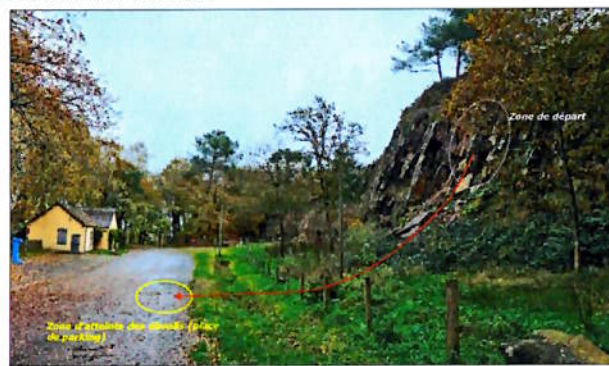
Nous avons noté la présence d'un élément éboulé de 3 à 4 m^3 en pied de versant.

Vue en profil au droit de l'éboulement côté Ouest, avec localisation des éboulis ayant le parking

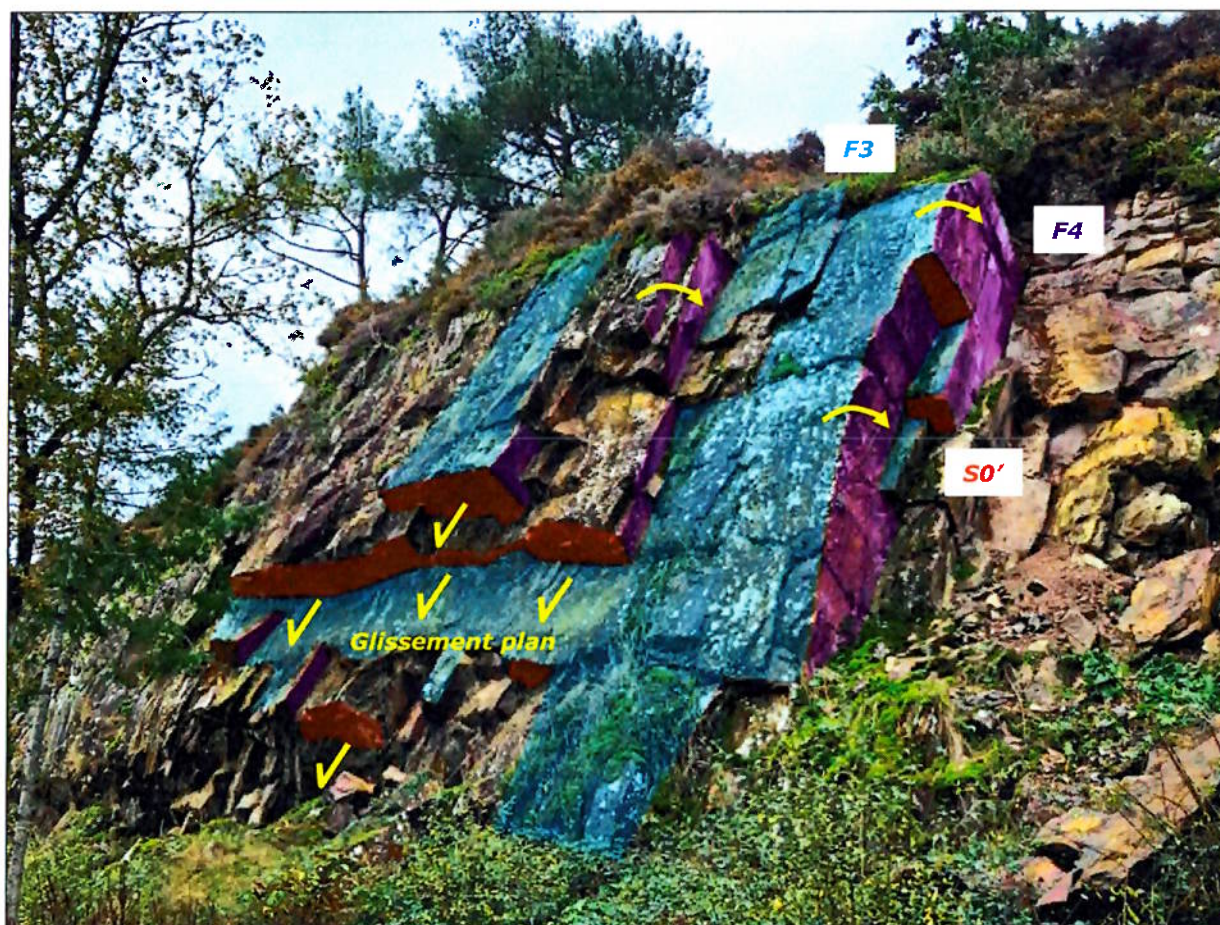
Au droit du secteur ordovicien, des glissements plans sont possibles au droit des surplombs selon l'intersection des plans F3/F4.

Photographie du secteur ordovicien avec les familles de discontinuités, formant des glissements plans.

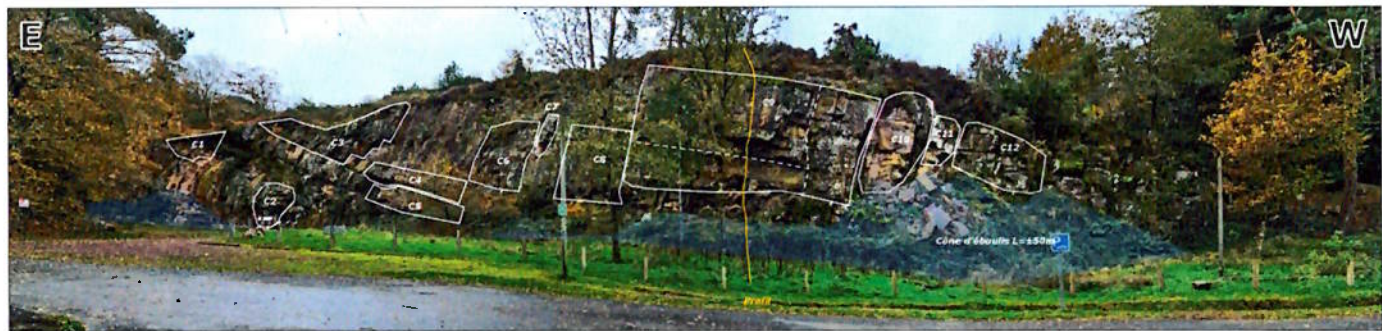
Vue générale du site d'étude avec localisation des compartiments instables

Compartiment instable	Volumes	Classe d'instabilité
C1	2m³	Bloc
C2	9m³	Masse
C3	84m³	Grande masse
C4	30m³	Grande masse
C5	20m³	Masse
C6	88m³	Grande masse
C7	4m³	Masse
C8	25m³	Grande masse
C9	155m³ (volume total)	Ensemble de masses et grande masses
C10	10m³	Masse
C11	3m³	Masse
C12	9m³	Masse

- Des pierres et des petits blocs instables omniprésents sur le versant, plus particulièrement en partie Ouest et haute du versant.
- Des blocs, masses instables et grandes masses, plus particulièrement sur la partie Ouest du versant.

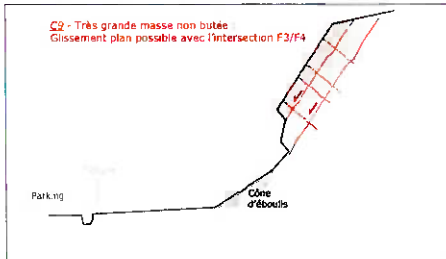
Profil synthétique des reconnaissances

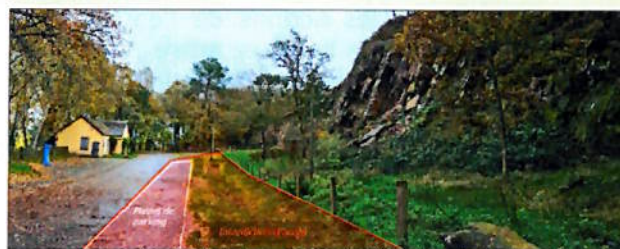
Vue générale du site avec mise en sécurité provisoire adaptée

Lors de la réunion d'échanges sur site du 21/11/2023, nous avons conseillé de mettre en place une interdiction d'accès aux places de parking située à proximité immédiate de la clôture en attendant la mise en sécurité définitive.

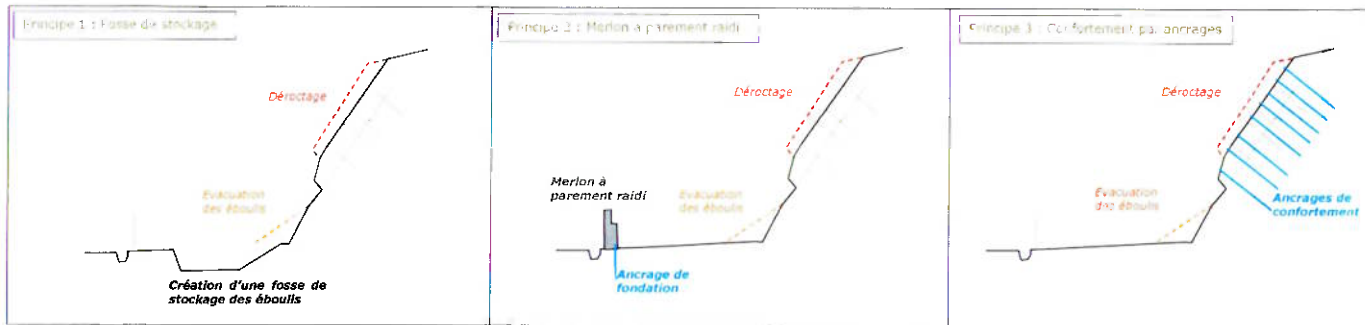
Profils schématiques des 3 principes de gestion envisageables

Principe 1 : Fosse de stockage (parade passive)

Ce principe de gestion consiste à créer une fosse en pied de versant. Cette fosse aura pour objectif de contenir et stocker les éléments rocheux issus des éboulements.

Principe 2 : Merlon à parement raidi (parade passive)

Ce principe de gestion consiste à mettre en place un merlon à parement raidi à la place de la clôture actuelle. Ce merlon aura pour objectif d'intercepter et stocker les éléments rocheux issus des éboulements.

Principe 3 : Confortement par ancrages (parade active)

Ce principe de gestion consiste à conforter par ancrages les éléments instables pouvant ne pas être déroctés. Ce principe aura pour objectif d'ancrer les éléments instables directement sur le versant.
