| | 5 Rue du Plessis Blanc, LA NOUAYE (35)<br>Église paroissiale Saint-Hubert<br>Études de diagnostic | État actuel<br>Rappel : Travaux de terrassement | MVT- 5.1.1 |

MVT - DÉVERS/ AFFAISSEMENT GÉNÉRAL CÔTÉ SUD

MVT - CLOCHER - DÉVERSEMENT DES MURS GOUTTEREAUX

# MVT - CLOCHER - DÉVERSEMENT DU PORCHE / DE LA FACADE OCCIDENTALE

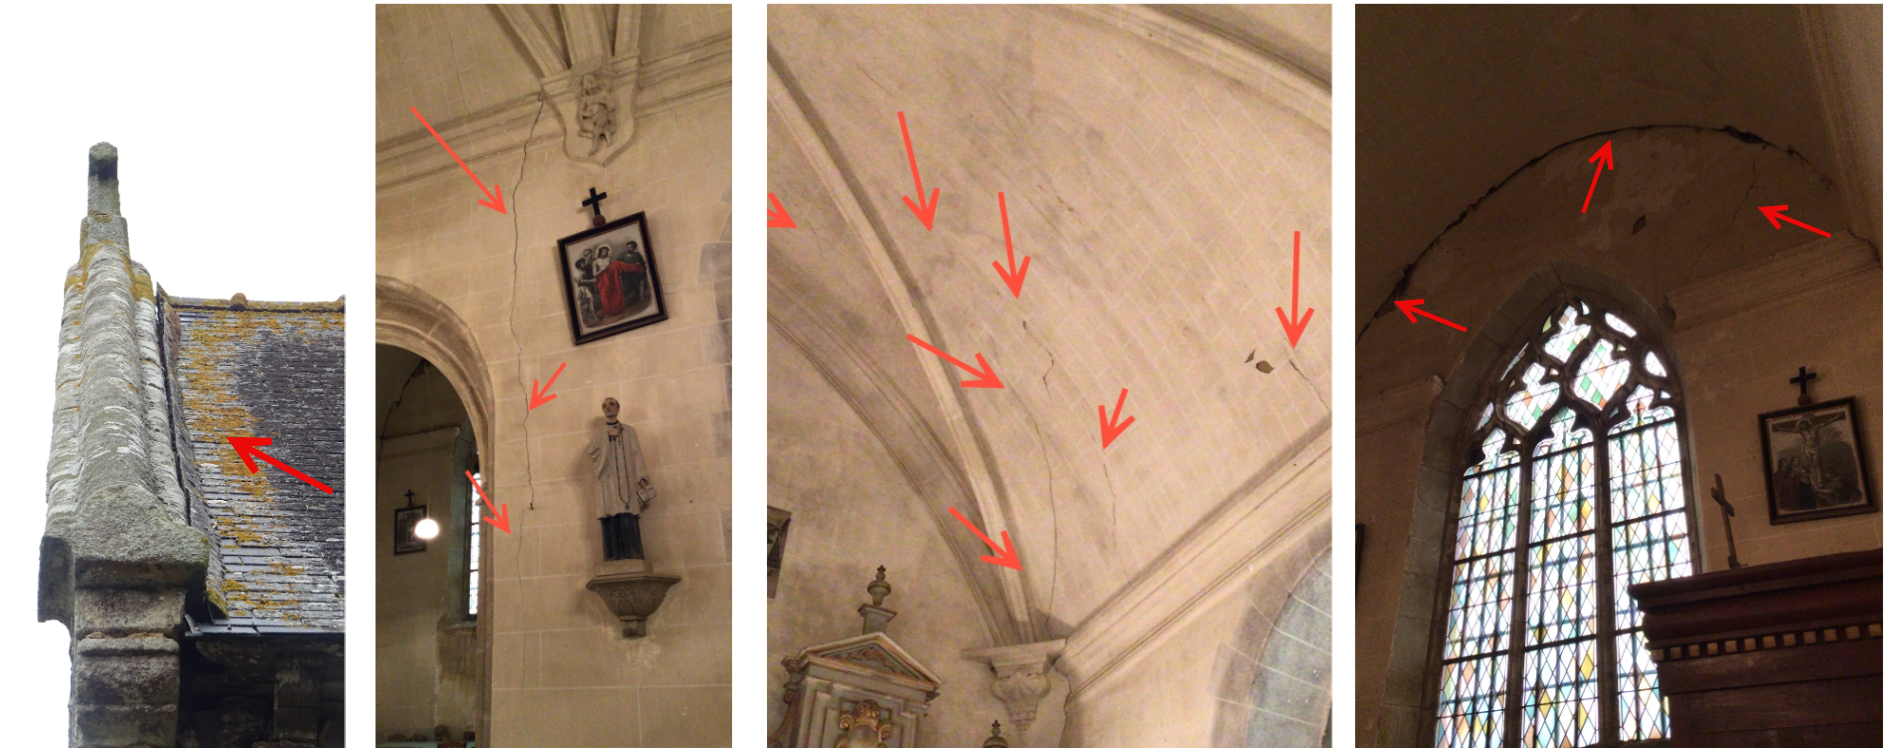
A. Solin du transept sud      B. Fissure du mur gouttereau sud de la nef      C. Fissures de la voûte côté sud du choeur      D. Pignon du transept sud

**CONSTAT :**  
- Déversement de l'ensemble des murs gouttereaux sud de la nef et du choeur et du pignon de la transept sud vers le Sud.

**PRÉCONISATION :**  
- Études géotechniques à réaliser.  
- Pose des fissuromètres.

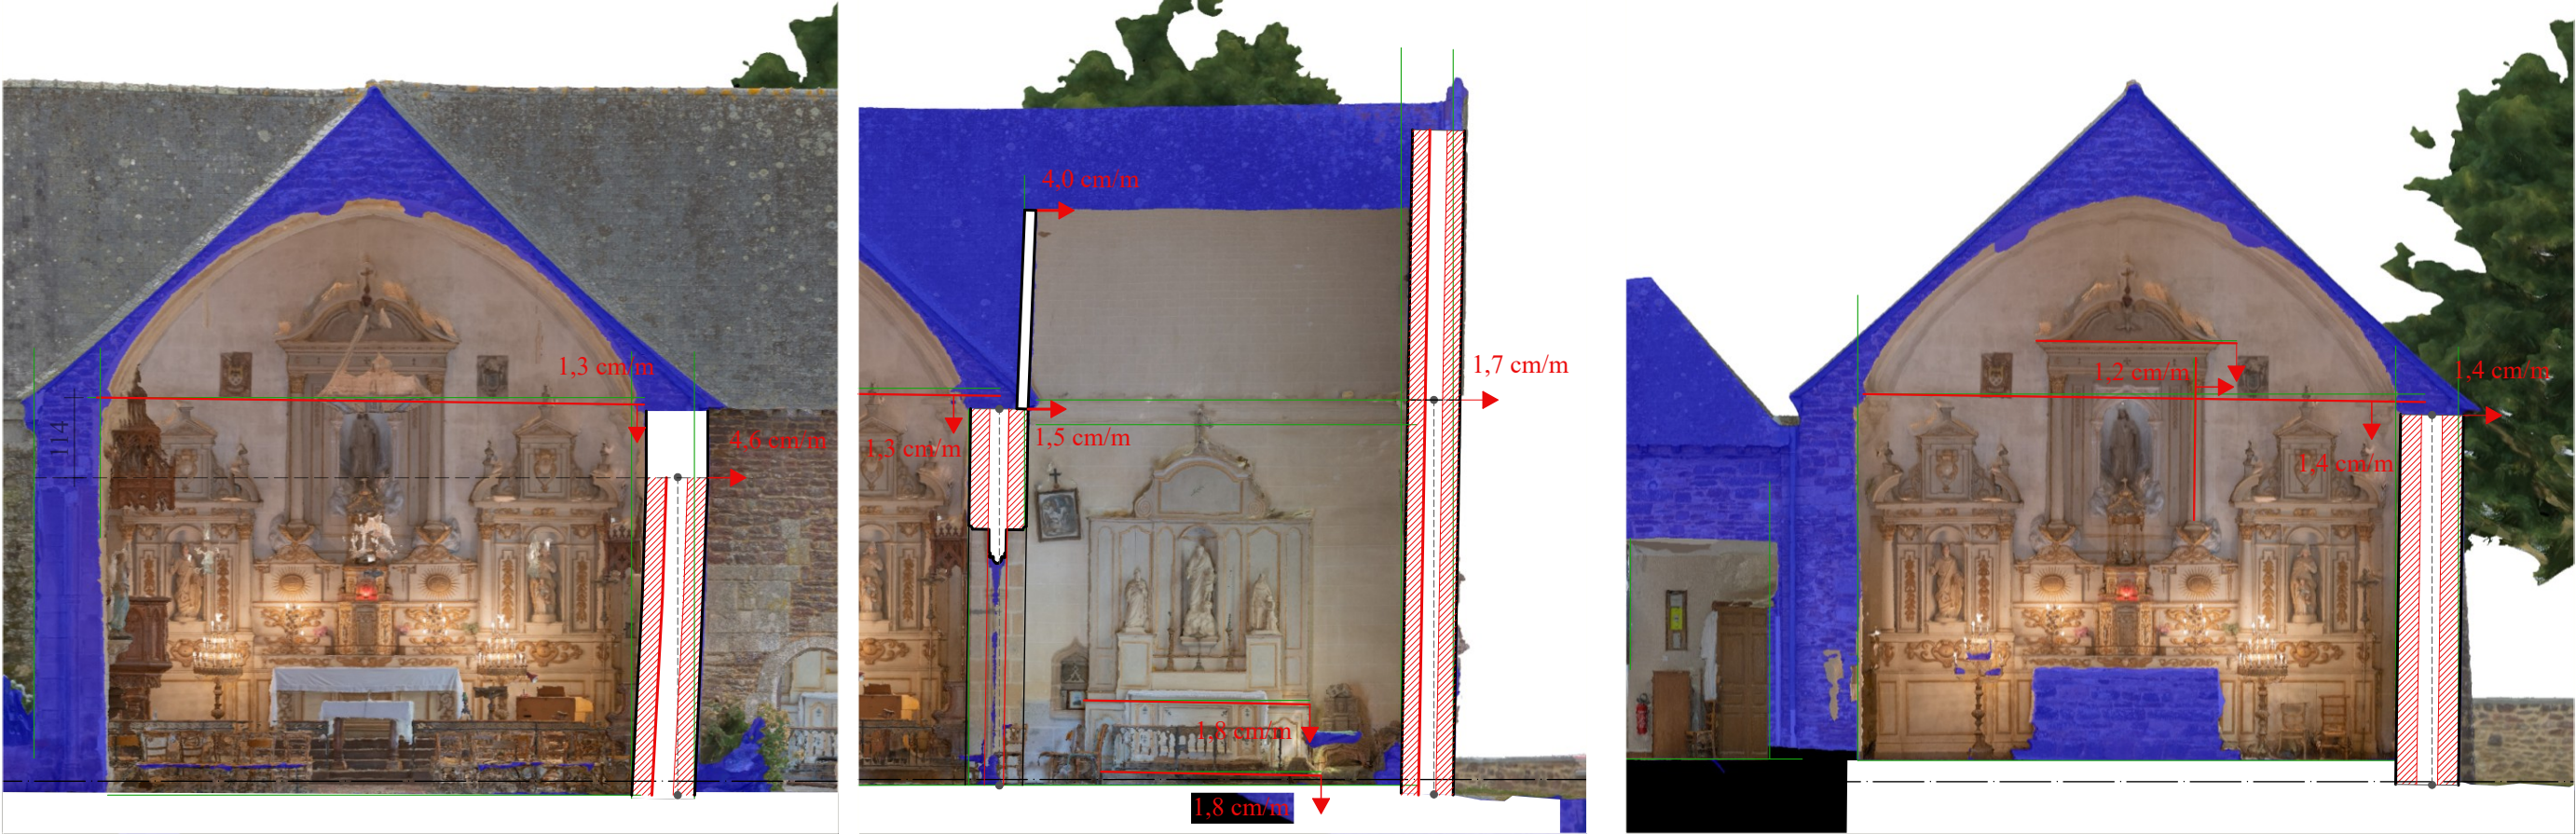
1. Dévers du mur gouttereau sud vers le Sud. La partie haute du mur reste verticale sur 114 cm.      2. Dévers de la pile et du pignon du transept sud vers le Sud.      3. Dévers du mur gouttereau sud du choeur vers le Sud.

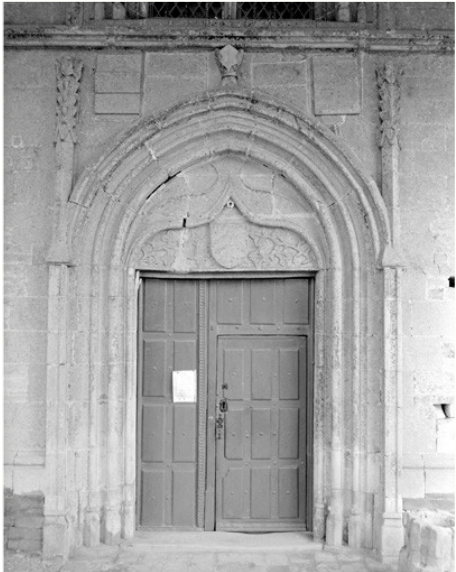
Fissures au droit du tympan (POP, 1993)

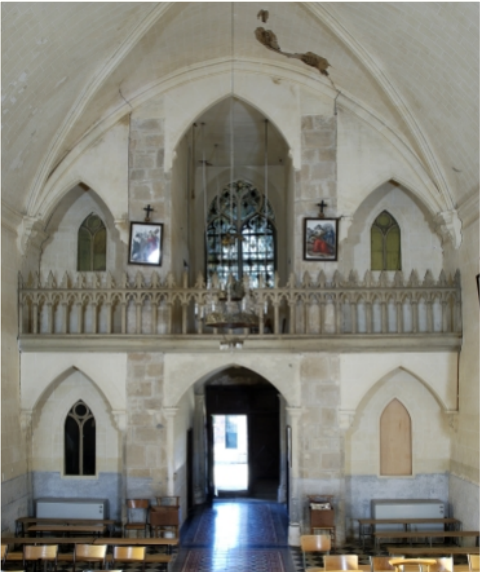
Fissures au droit du clocher (POP, 2004)

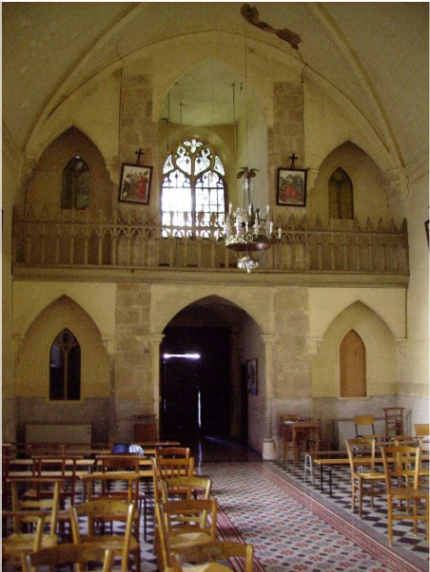
Fissures au droit du clocher (Art Camp, 2014)

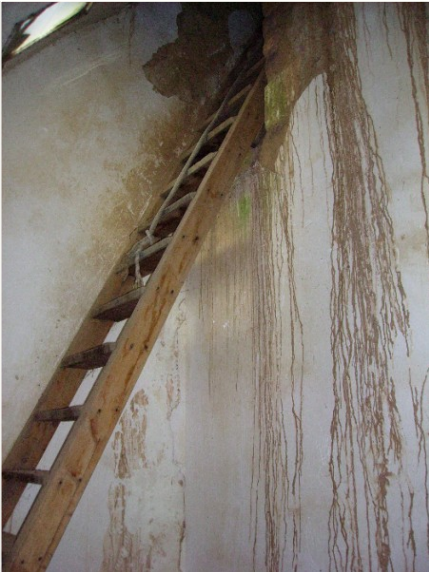
Infiltration d'eau dans le clocher (Art Camp, 2014)

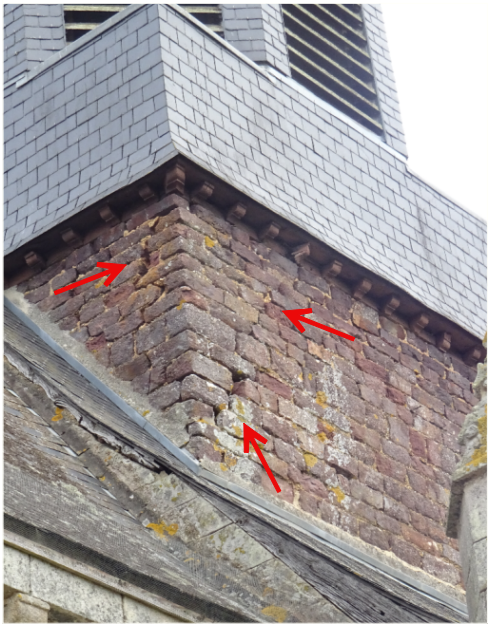
A. Fissures intérieures

- CONSTAT :**
- Le trou d'homme crée une fragilité structurelle du clocher.
  - Les maçonneries du fût en superstructure ne comportent pas de chaînes d'angle ; le clocher déverse sud-est.
  - La chape ciment de planéité d'arase du clocher ne forme pas chaînage (interrompue aux angles et non ferrillée).
  - Les tirants verticaux à chaque angle arriment la base des écoinçons aux maçonneries du fût.
  - Fissures : aux 4 angles du clocher, intérieur comme extérieur.
  - Rejointoiement lacunaire sur l'ensemble des façades extérieures du clocher.

- PRÉCONISATION :**
- Suppression du trou d'homme dans la maçonnerie. Bouchement du trou d'homme en maçonnerie de moellons.
  - Mise en oeuvre d'un ceinturage horizontal, par tirant sur 2 niveaux, permettrait de s'opposer au devers et assurerait la verticalité du clocher.
  - Mise au calcul d'un BET structure, soumis à bureau de contrôle.

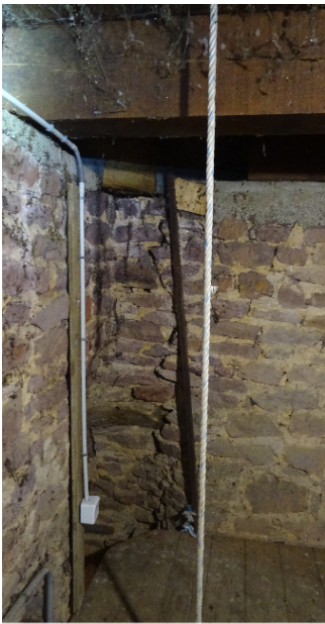
B. Fissures - façade ouest et sud

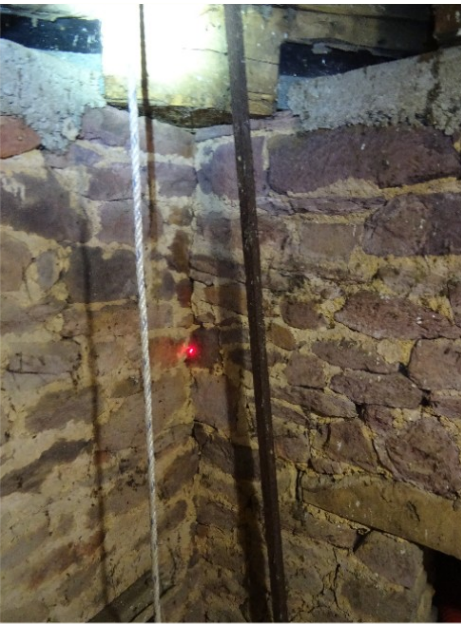
C. Fissure - l'angle sud-ouest

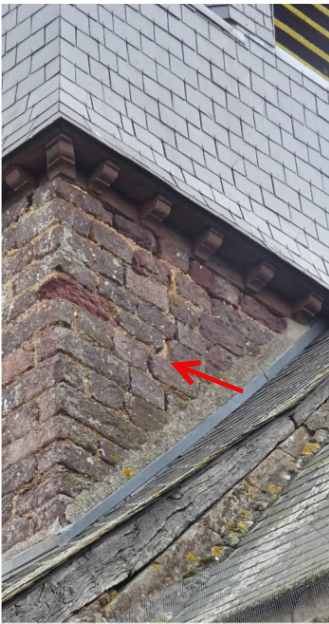
C. Fissure - l'angle nord-est

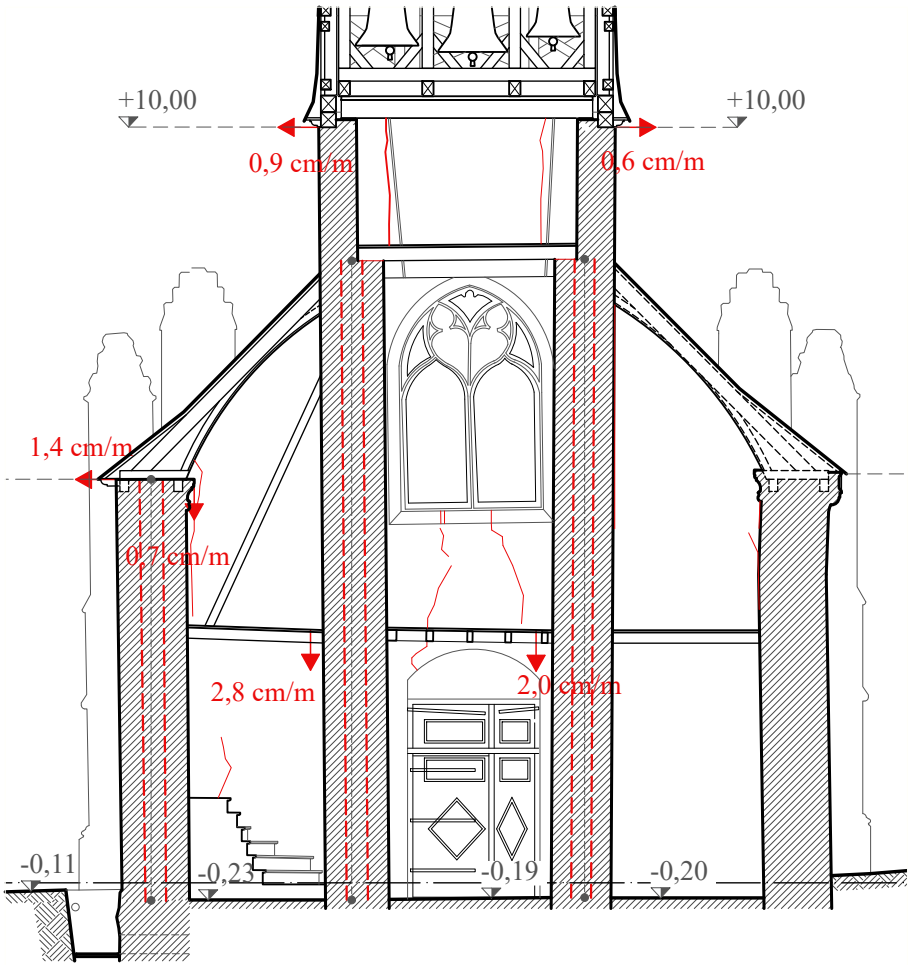
D. Fissure - façade ouest

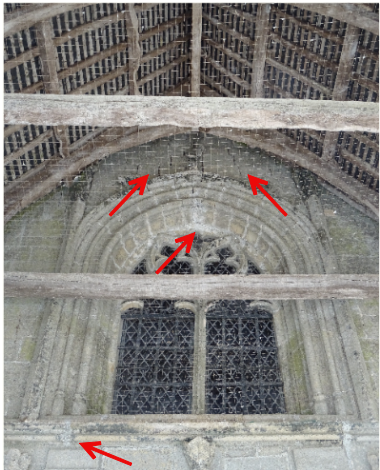
A. Fissures/ reprises peu harmonieuses - façade occidentale

- Déversement du pignon du porche vers l'Ouest et affaissement côté sud.
  - Fissures : l'angle nord-ouest du mur gouttereau nord du porche (sur le parement extérieur ainsi que sur le parement intérieur).
  - Déversement de la façade occidentale vers l'Est.
  - Fissures : au droit du tympan, de la partie haute du pignon et du pied du contrefort sud de la façade occidentale.
- Nous avons constaté les fissures au droit de la façade occidentale sur la photos clichées en 1993.

- Restauration de la charpente du porche
- Pose de fissuromètres pour voir si les désordres structurels sont toujours actifs.
- Études géotechniques à réaliser.

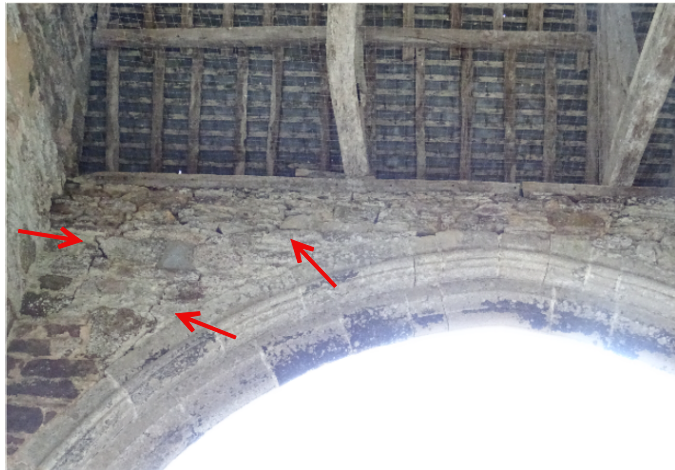
B. Fissures

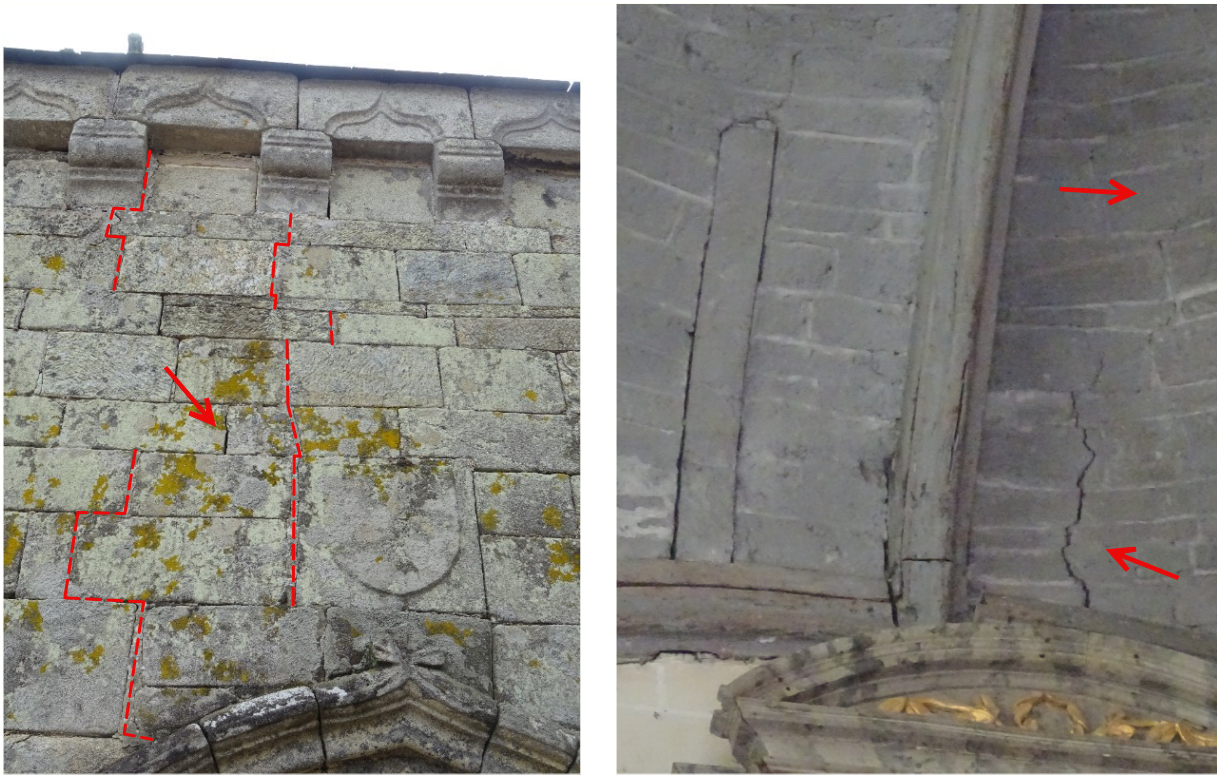
A. Reprises peu harmonieuses du mur gouttereau ouest

B. Fissure - voute pierre, côté est

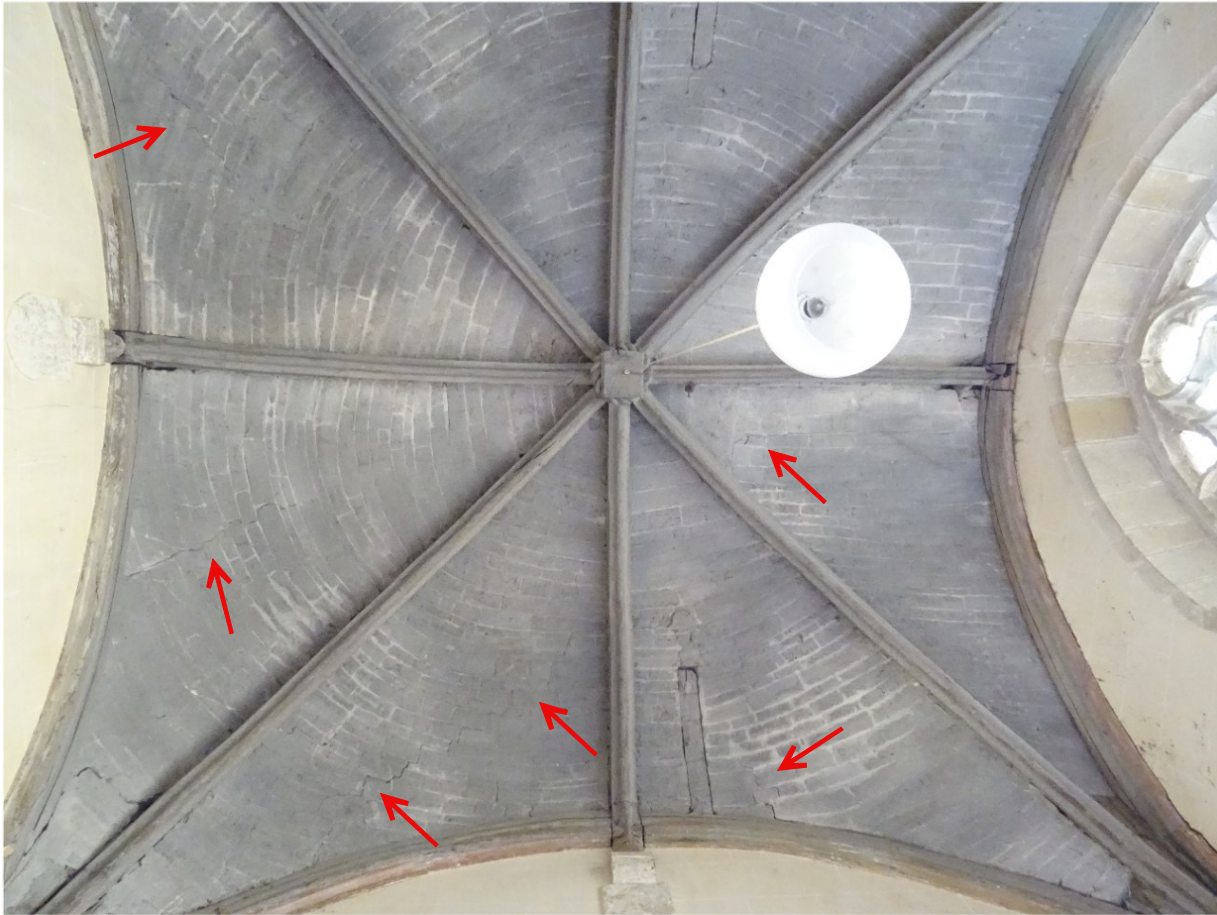
C. Fissures - voute pierre, côté sud et ouest

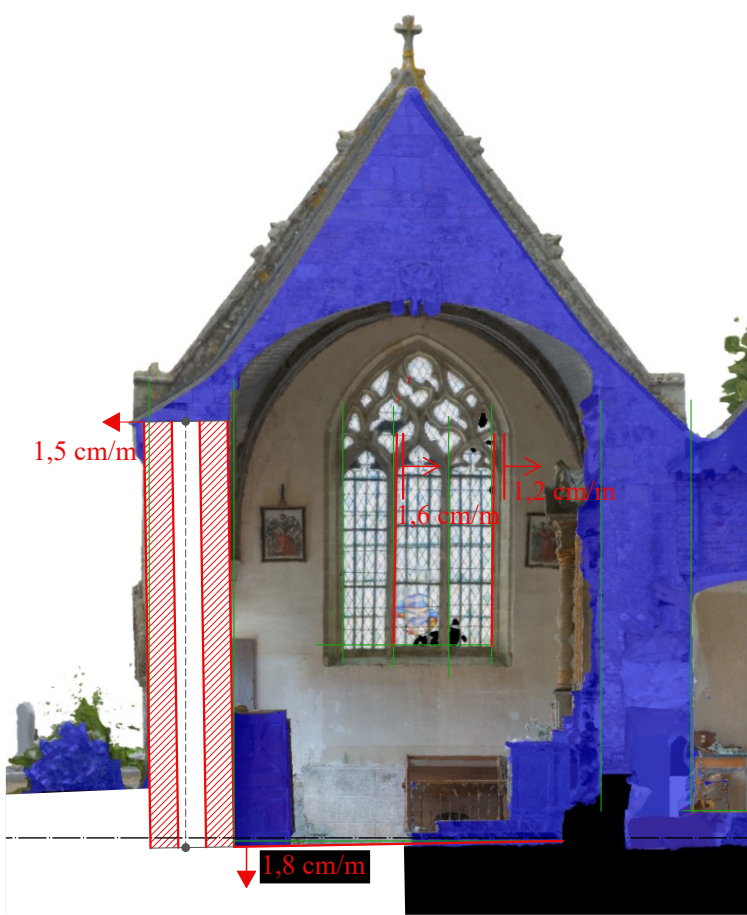
1. Dévers du mur gouttereau ouest du transept nord

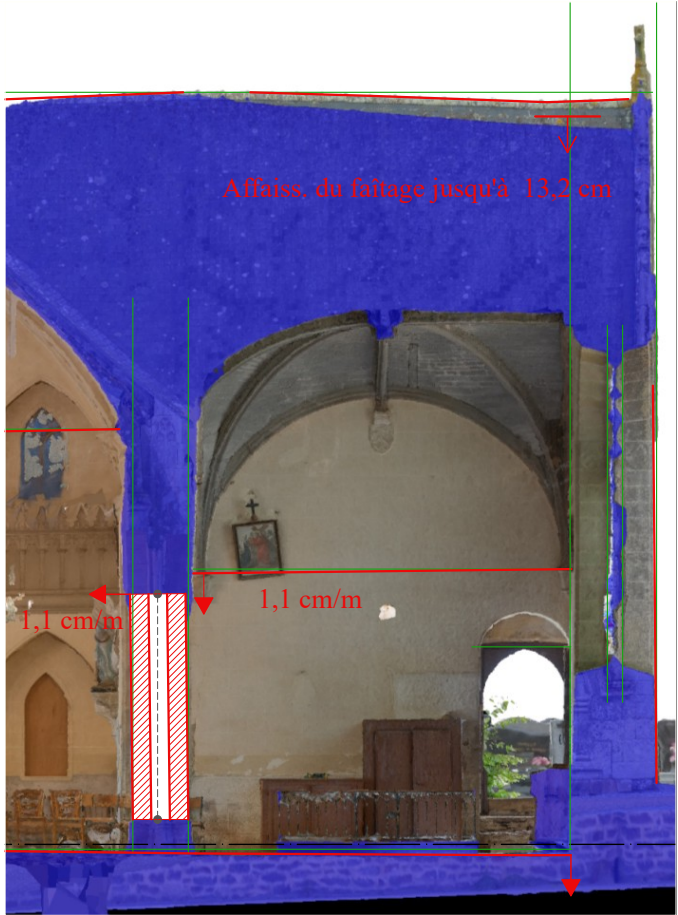
2. Dévers de la pile du transept nord
