DIAG-PRO - PLAN DE MASSE - PROGRAMME DES TRAVAUX

| 5 Rue du Plessis Blanc, LA NOUAYE (35) | | Église paroissiale Saint-Hubert | |
| | | Études de diagnostic | |
| | | 05 Avril 2024 | |

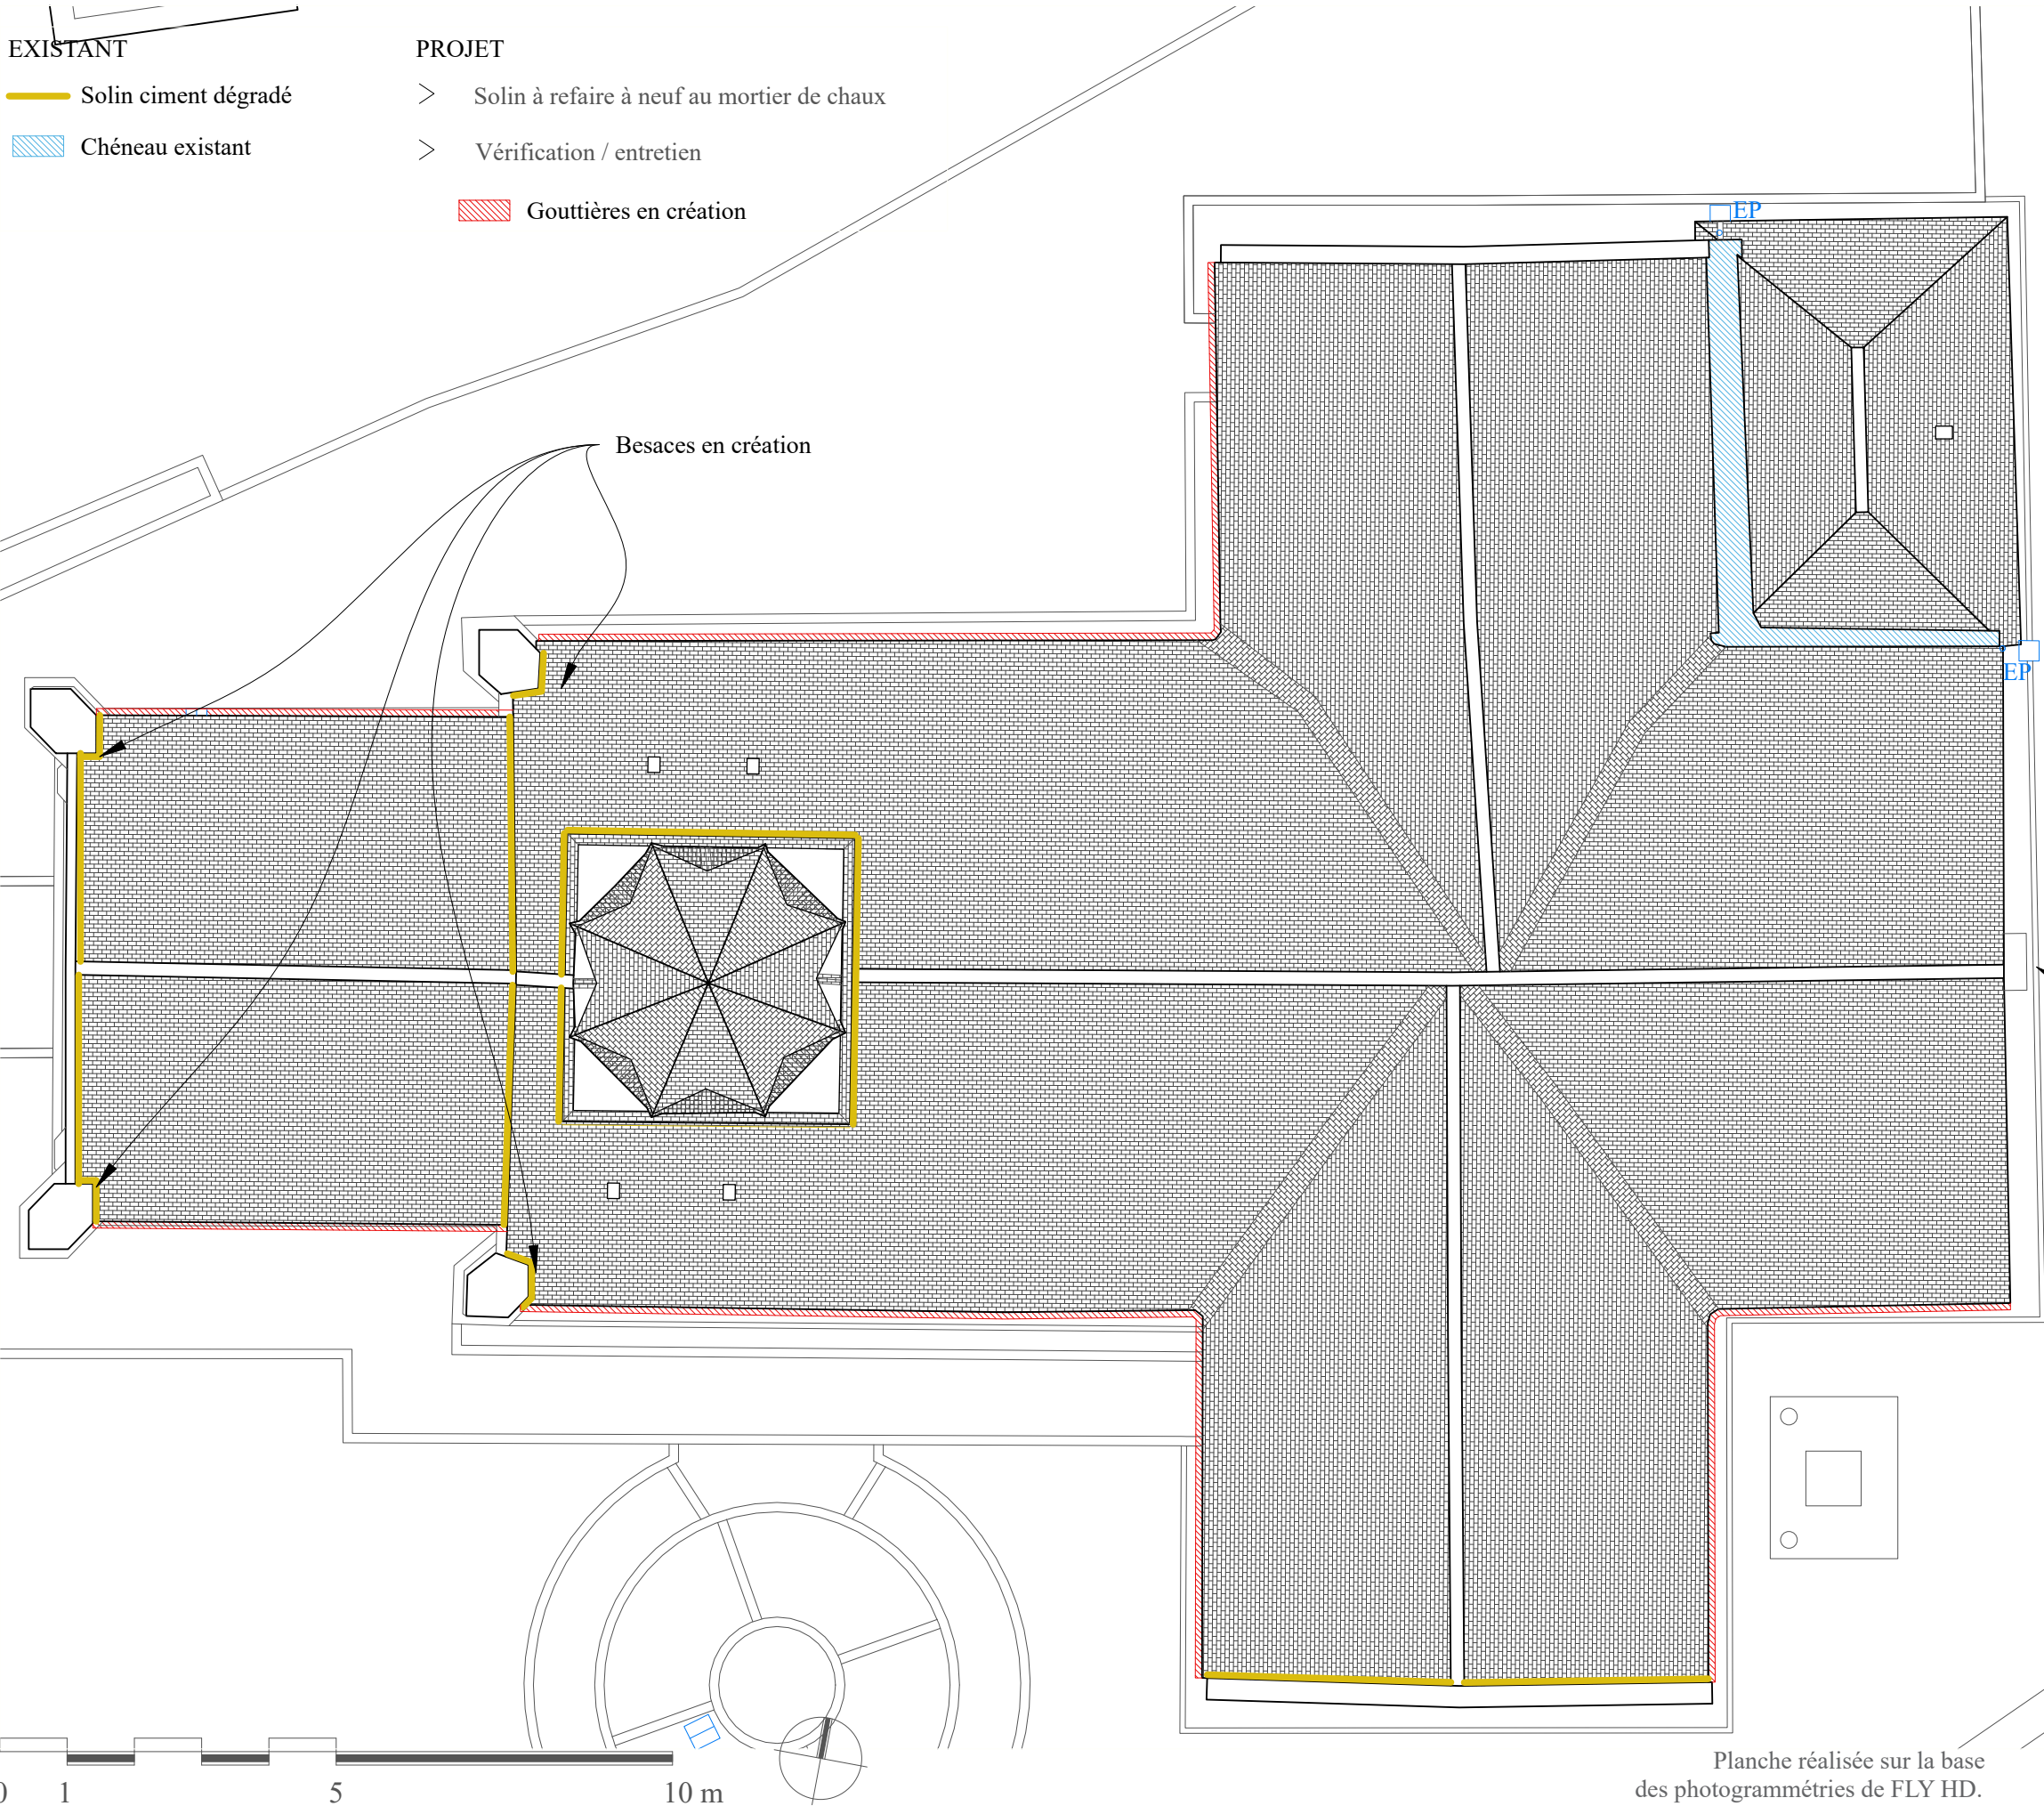
DIAG-PRO - PLAN DE TOITURE

Solin ciment dégradé

Solin à refaire à neuf au mortier de chaux

Vérification / entretien

Gouttières en création

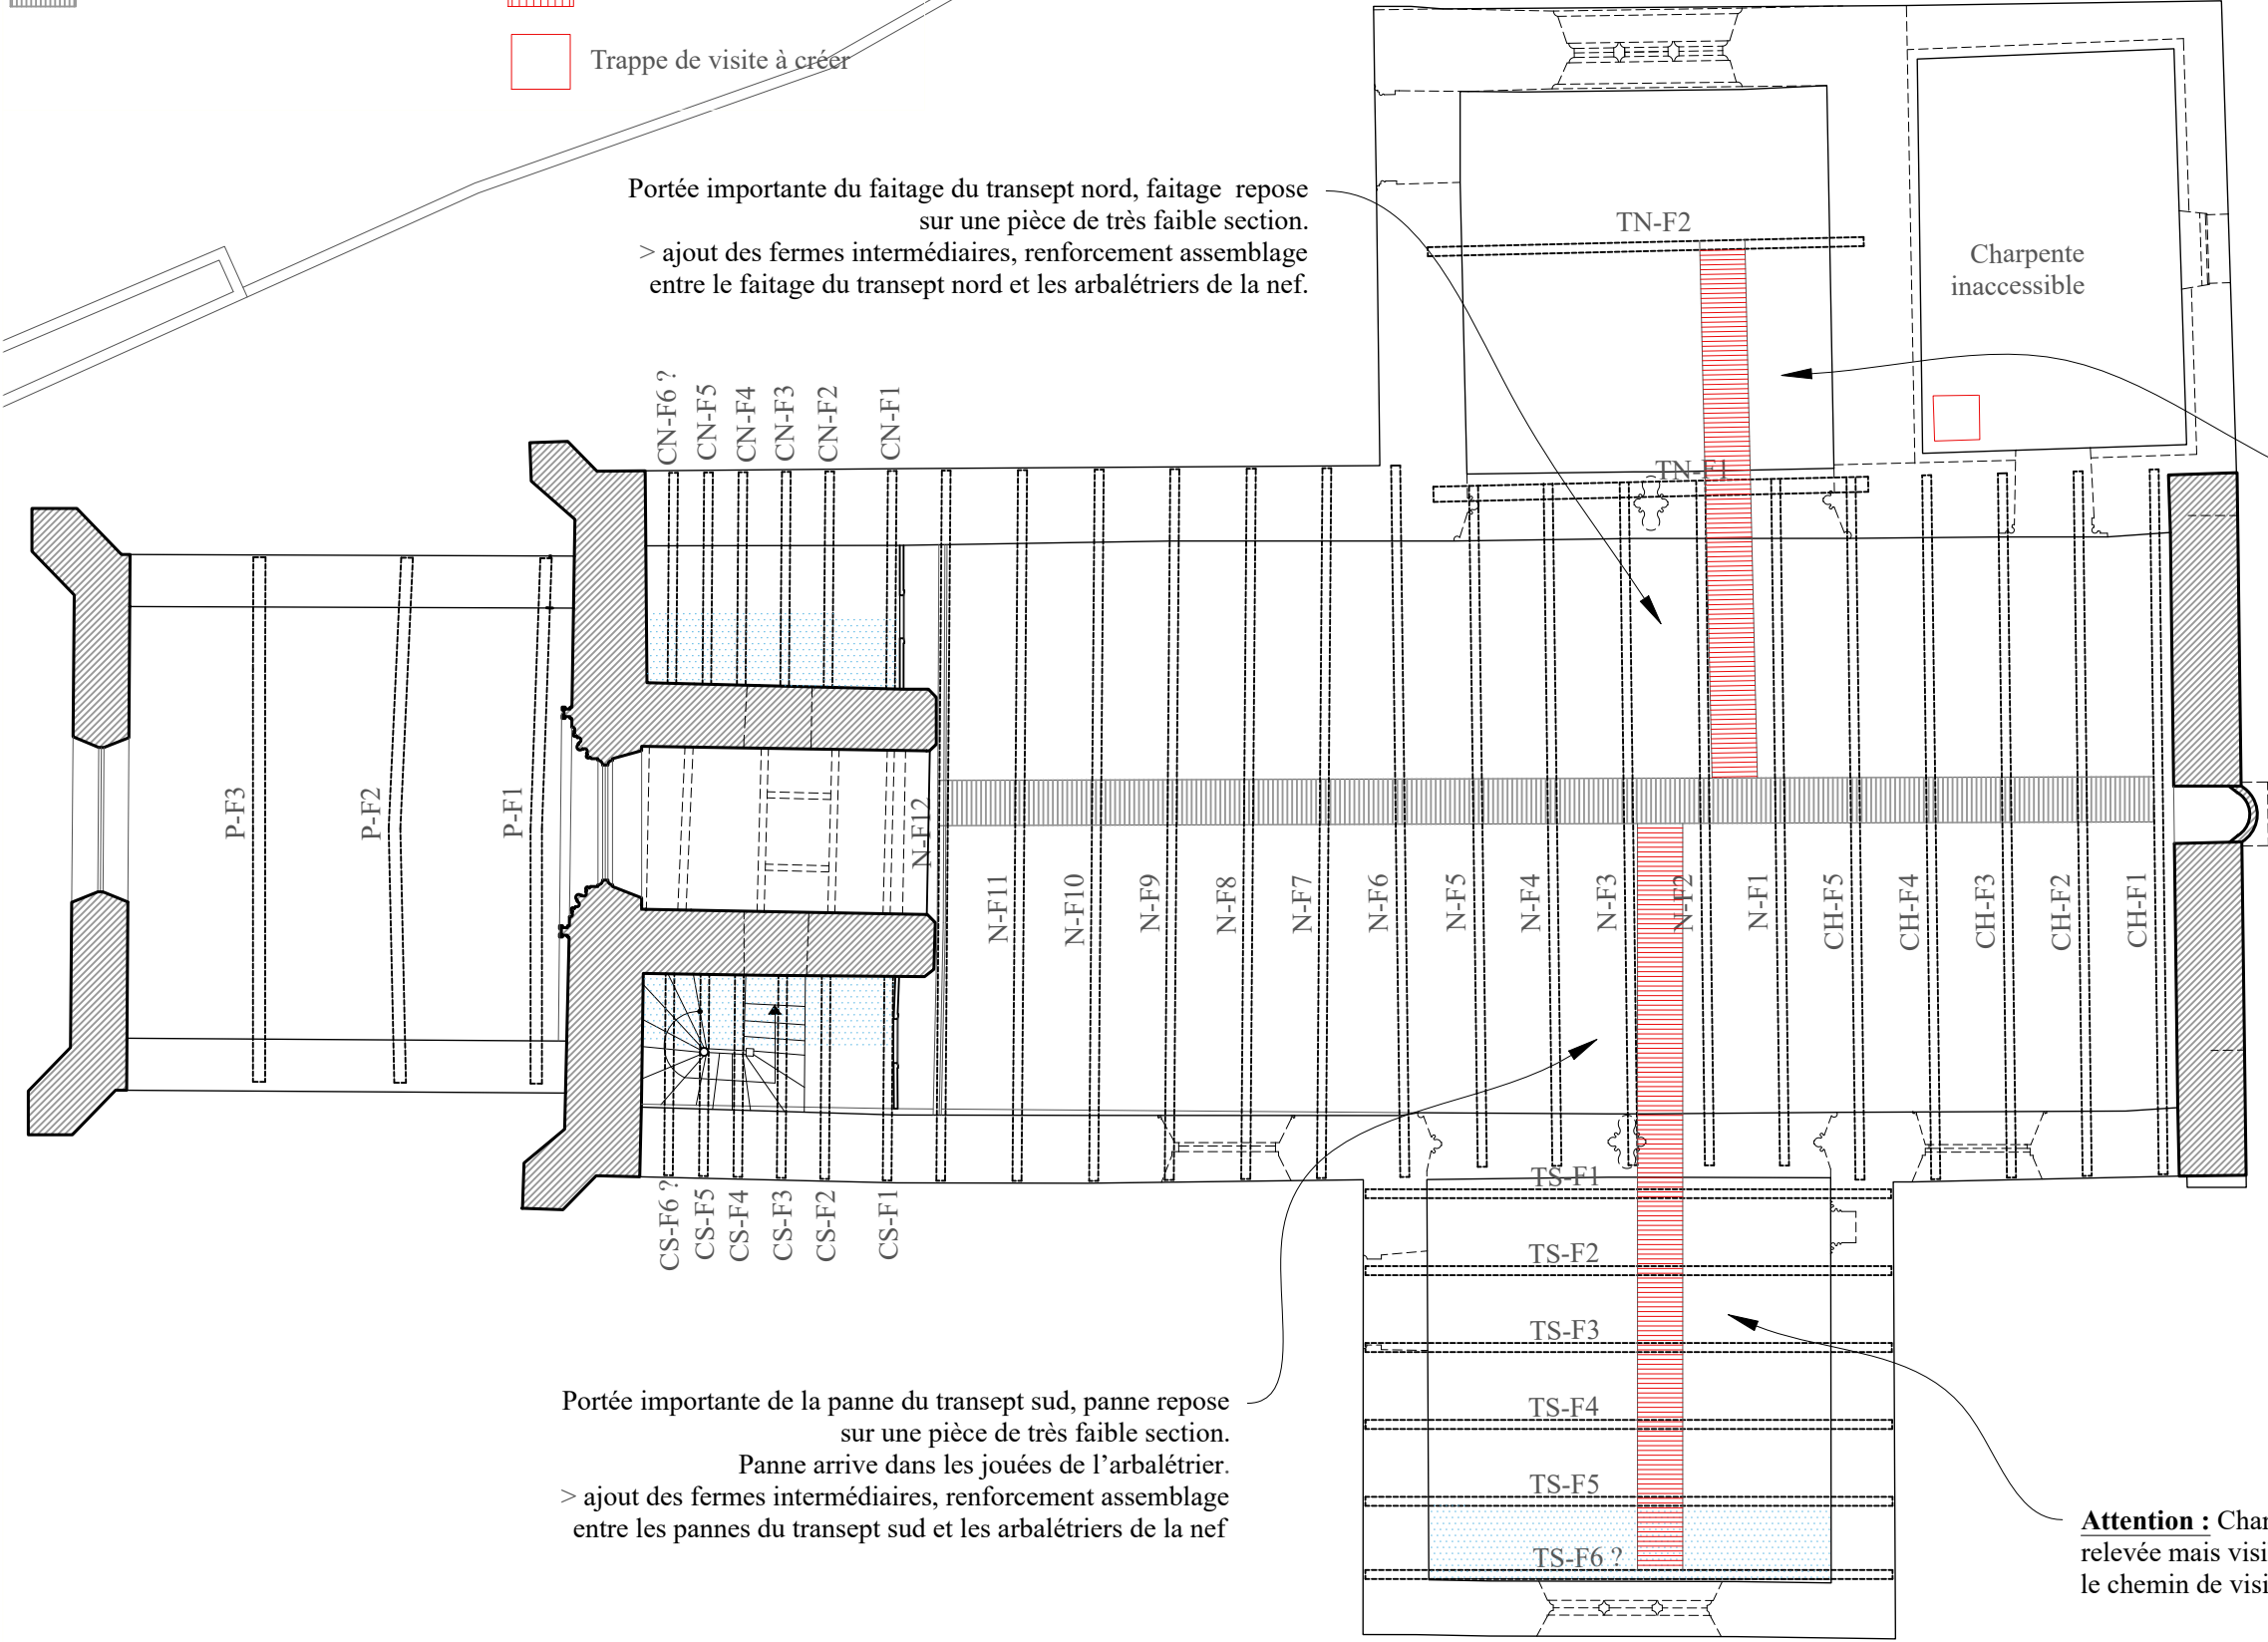
DIAG-PRO - PLAN DE CHARPENTE

Infiltration de l'eau qui altère le bois

Attention : Charpente non relevée mais visible depuis le chemin de visite

greffe/ remplacement/ renforcement

Chemin de visite à créer

Trappe de visite à créer

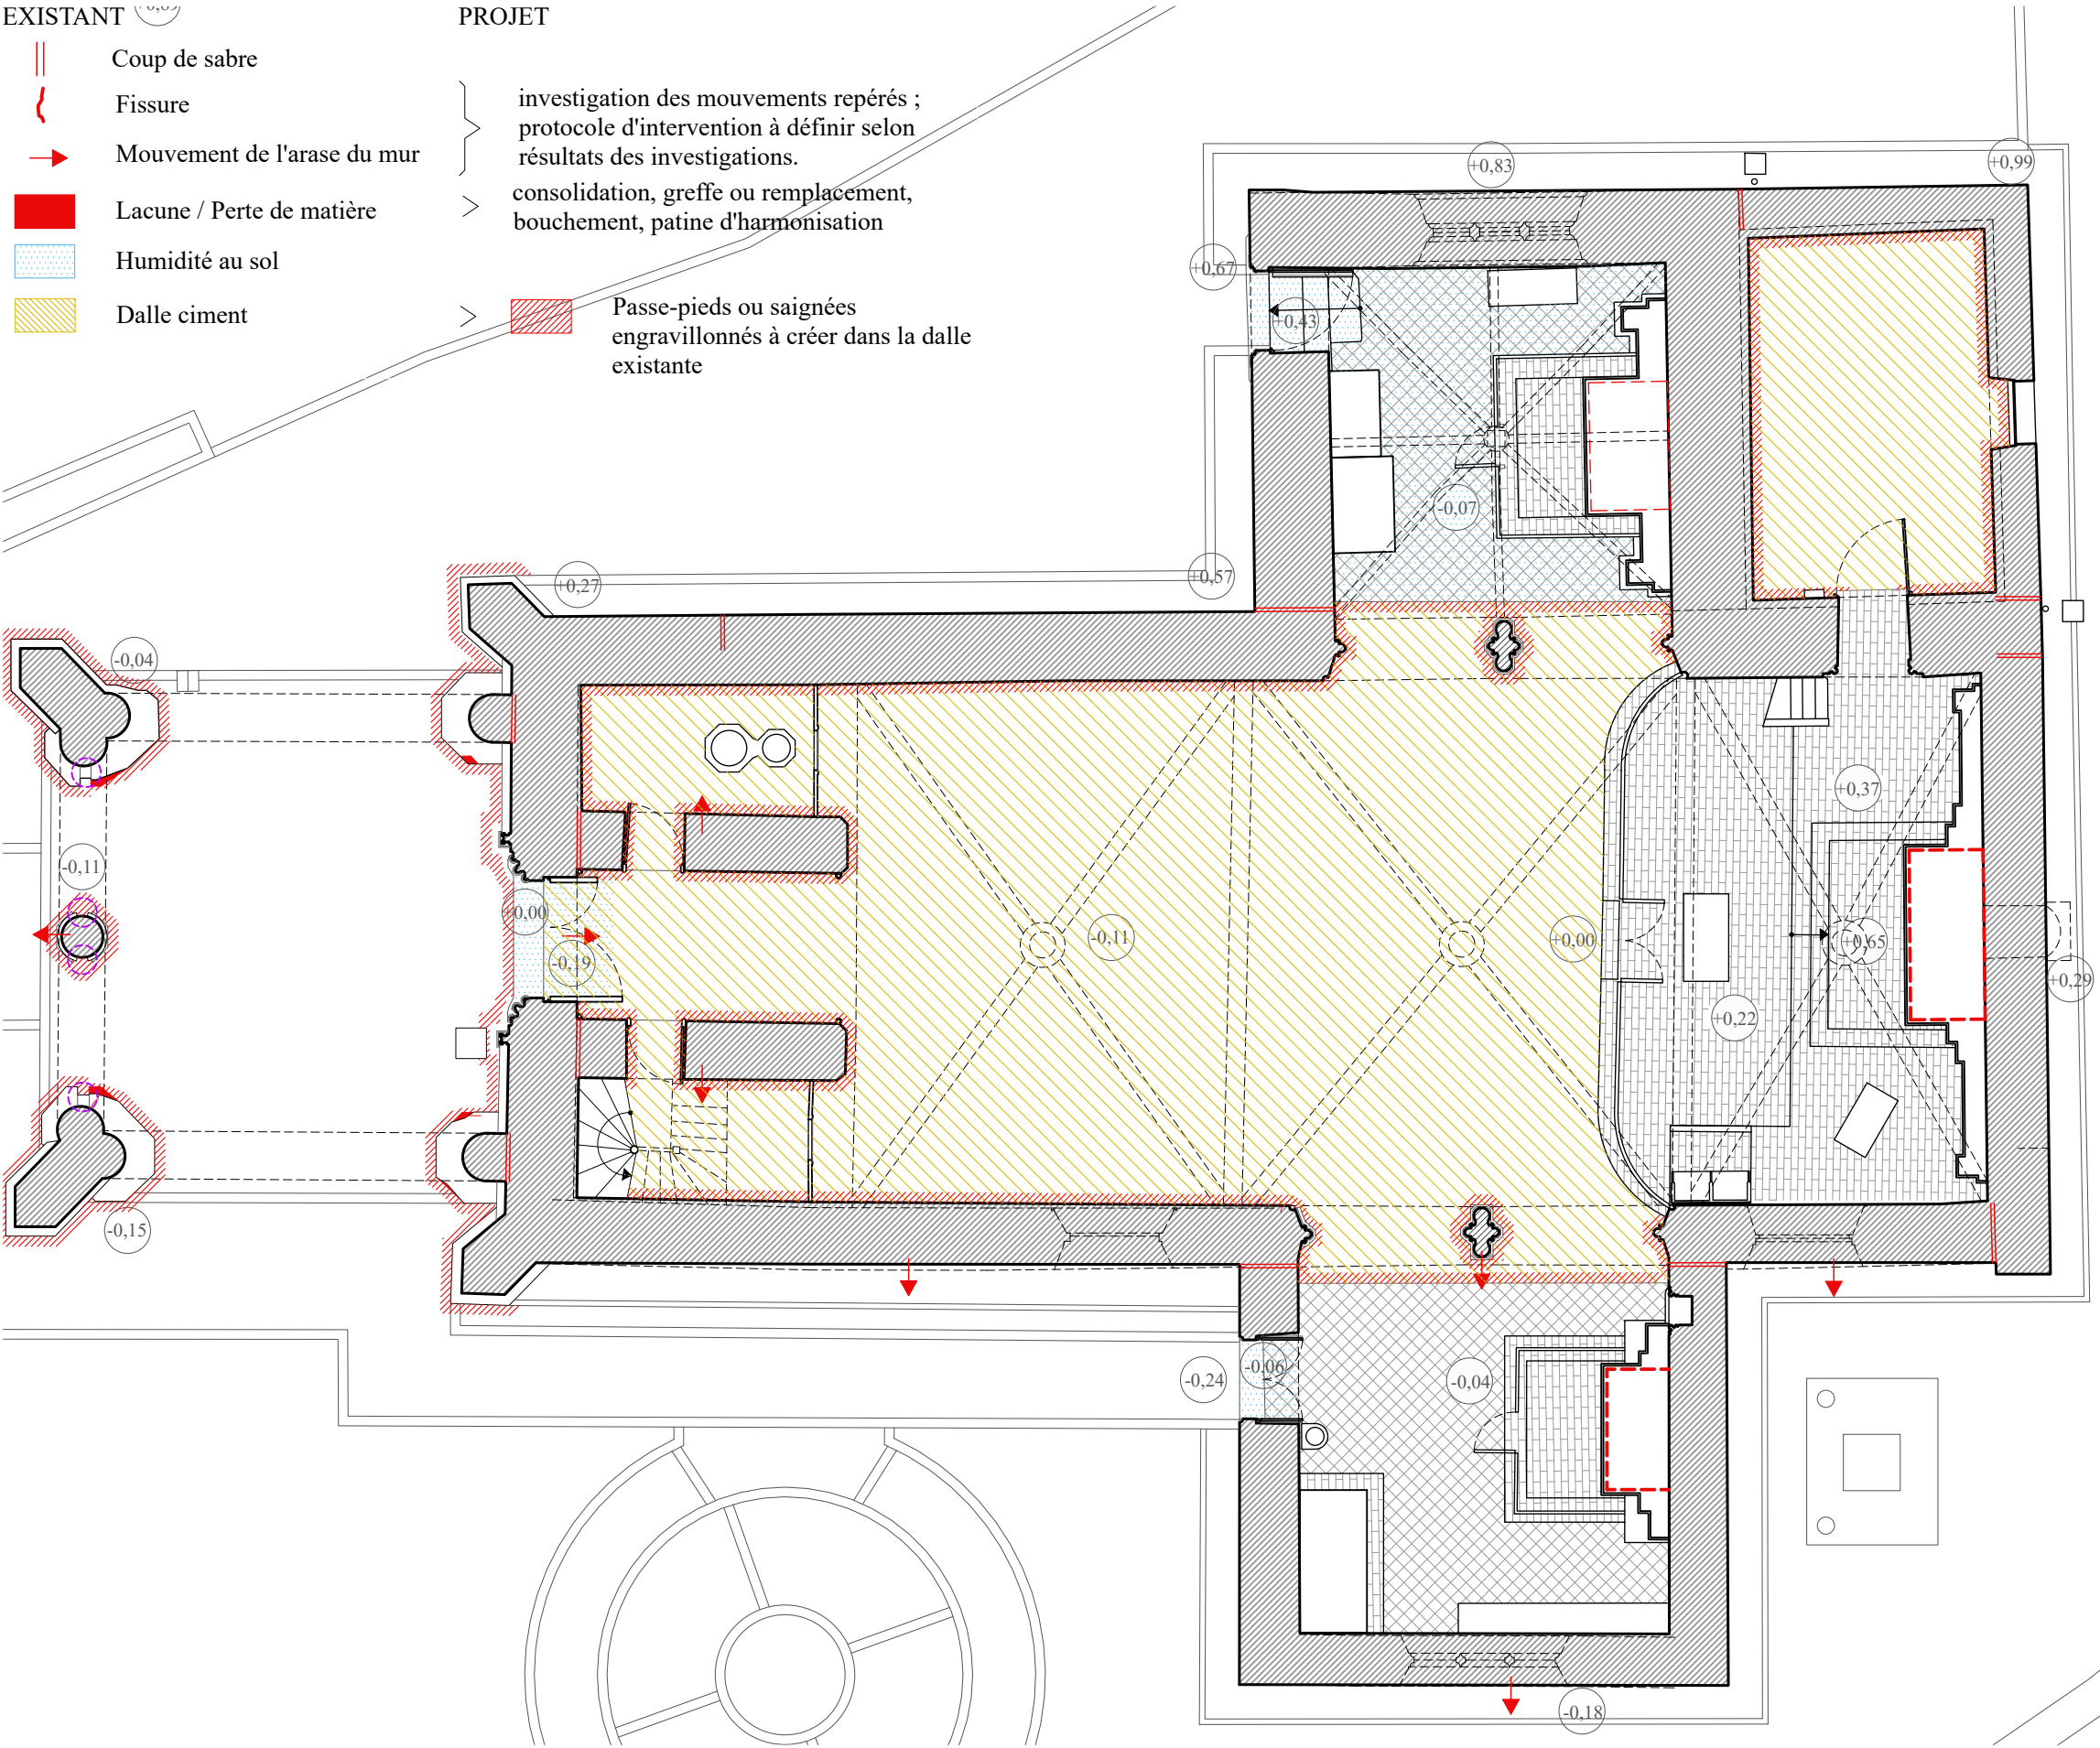
DIAG-PRO - PLAN DE SOL

- Coup de sabre
- Fissure
- Mouvement de l'arase du mur
- Lacune / Perte de matière
- Humidité au sol
- Dalle ciment

- investigation des mouvements repérés ;  
protocole d'intervention à définir selon  
résultats des investigations.
- consolidation, greffe ou remplacement,  
bouchement, patine d'harmonisation
- Passe-pieds ou saignées  
engravillonnées à créer dans la dalle  
existante

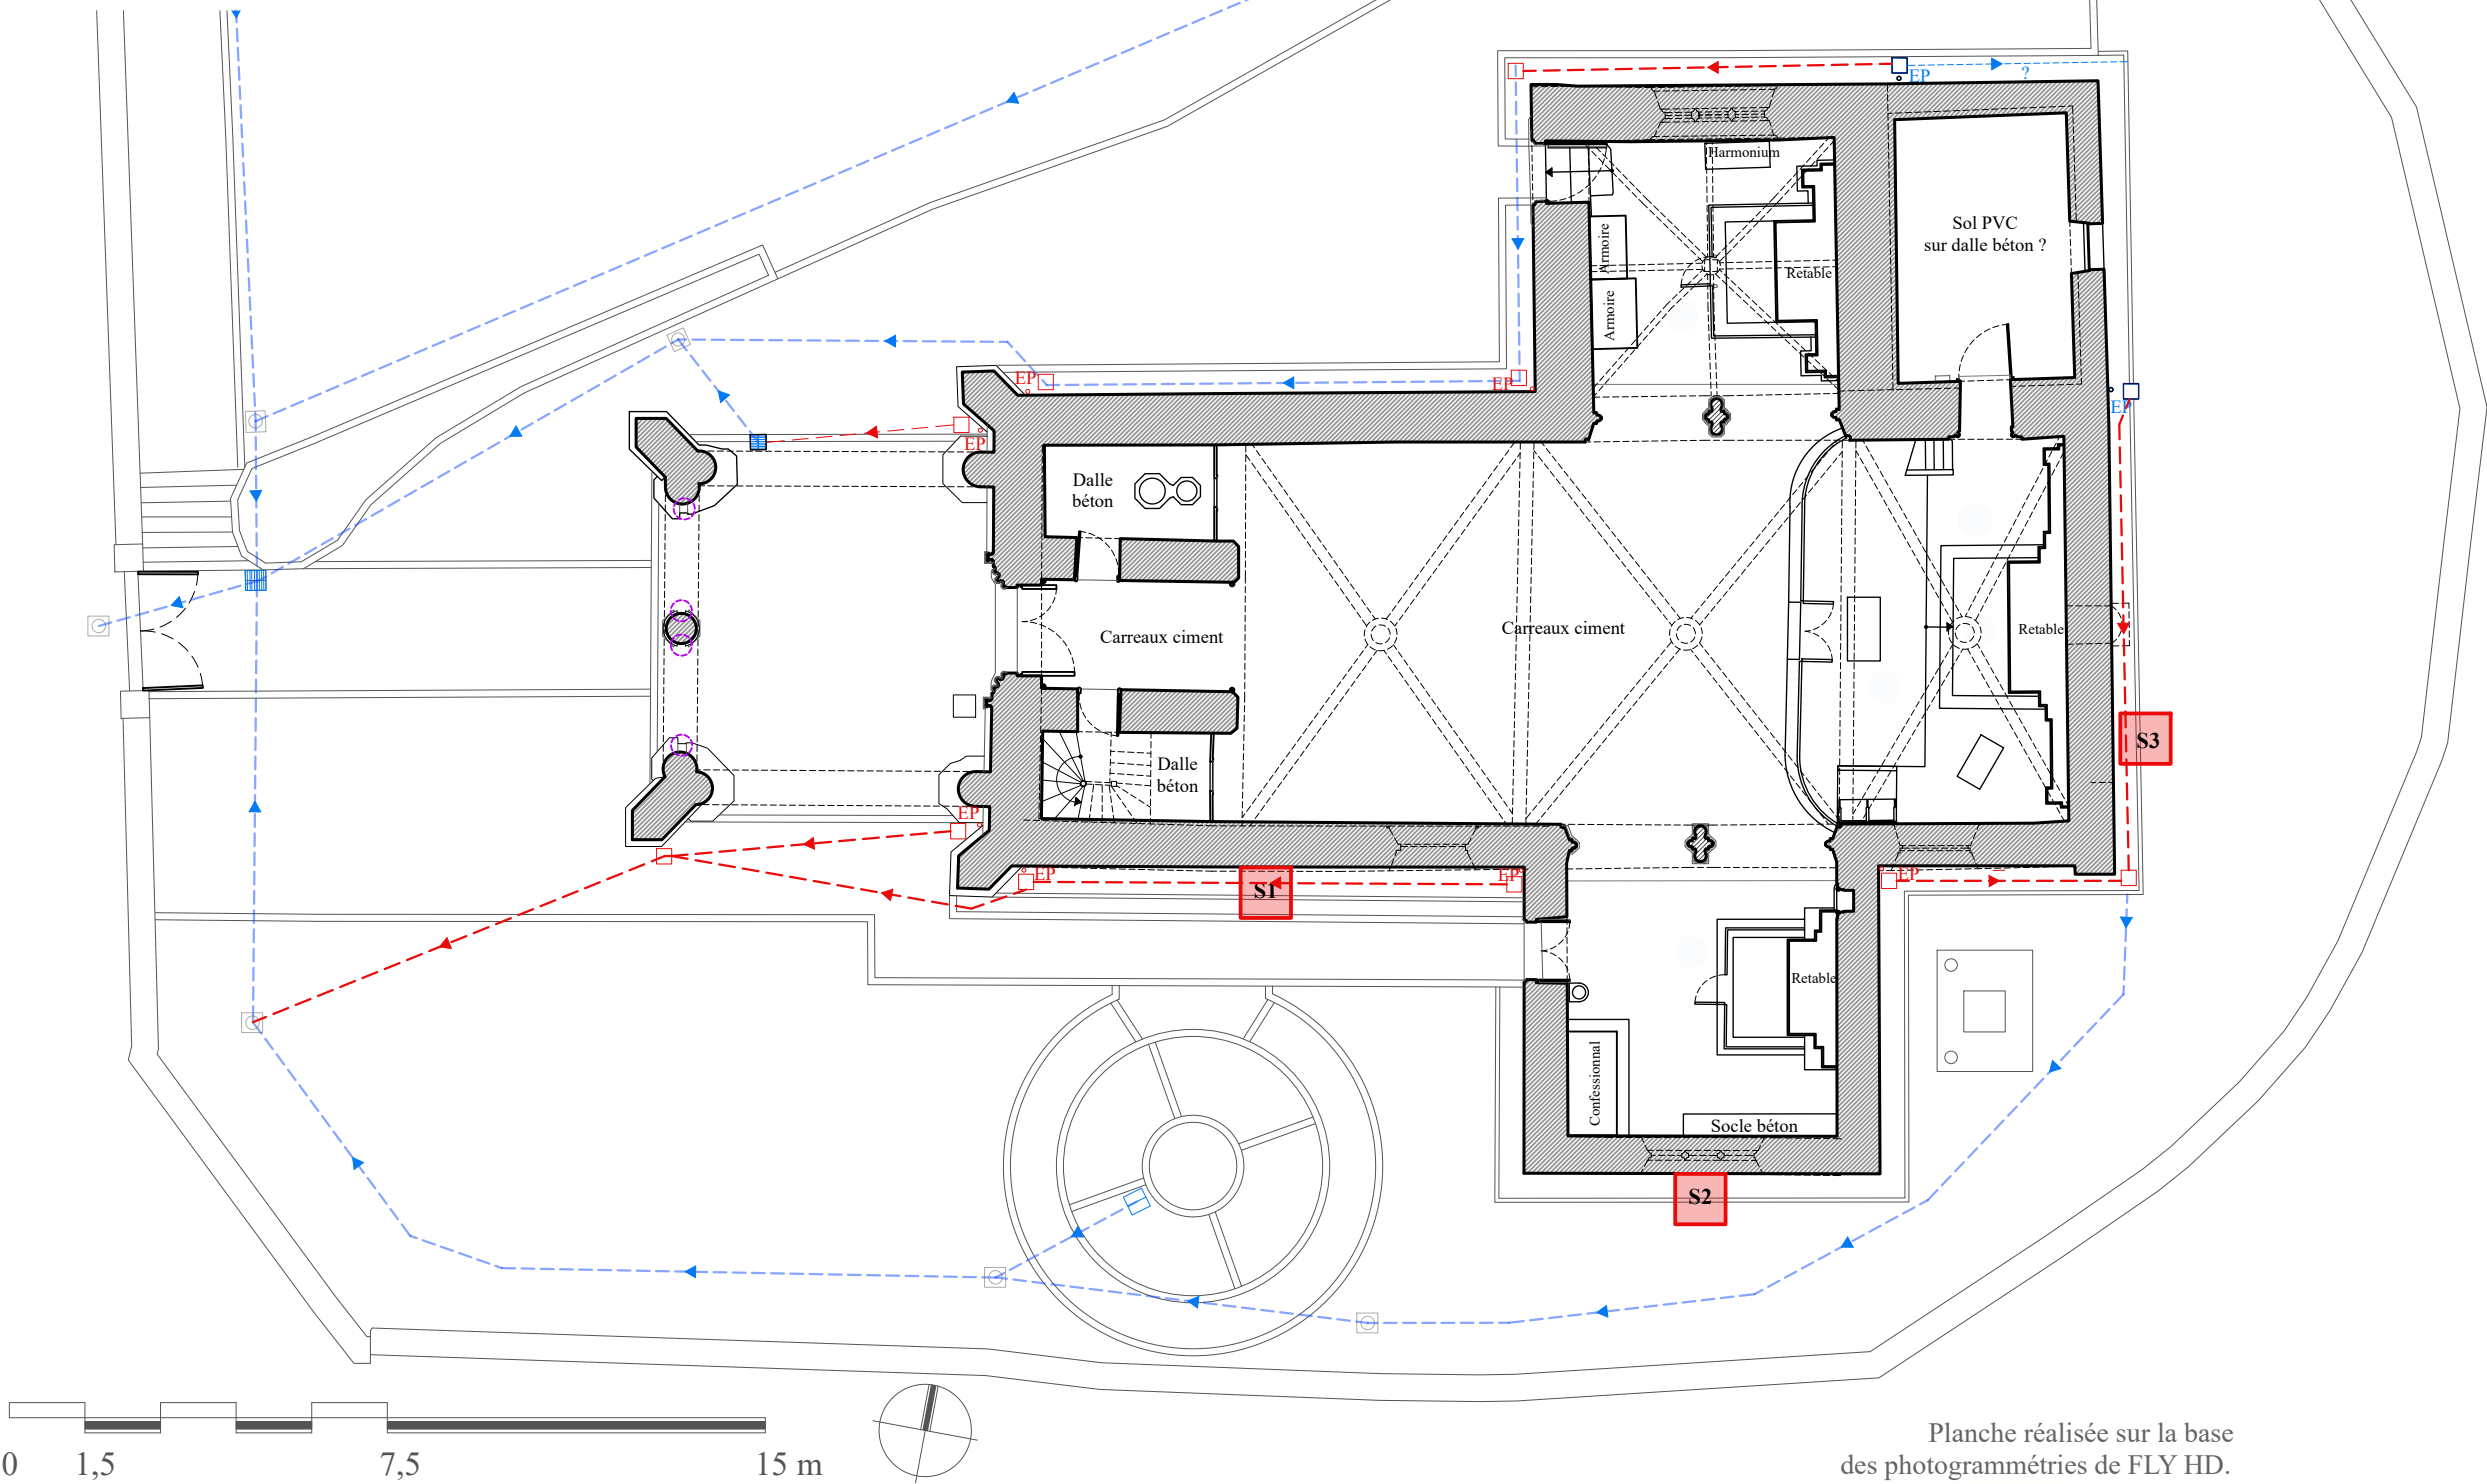
DIAG-PRO - PLAN DES RÉSEAUX D'EAU PLUVIALE

Sondage sol réalisé le 27.02.2024 avec présence drain PVC rigide
- PROJET

Projet de raccordement au réseau communal

Dépose sans réemploi des drains existants

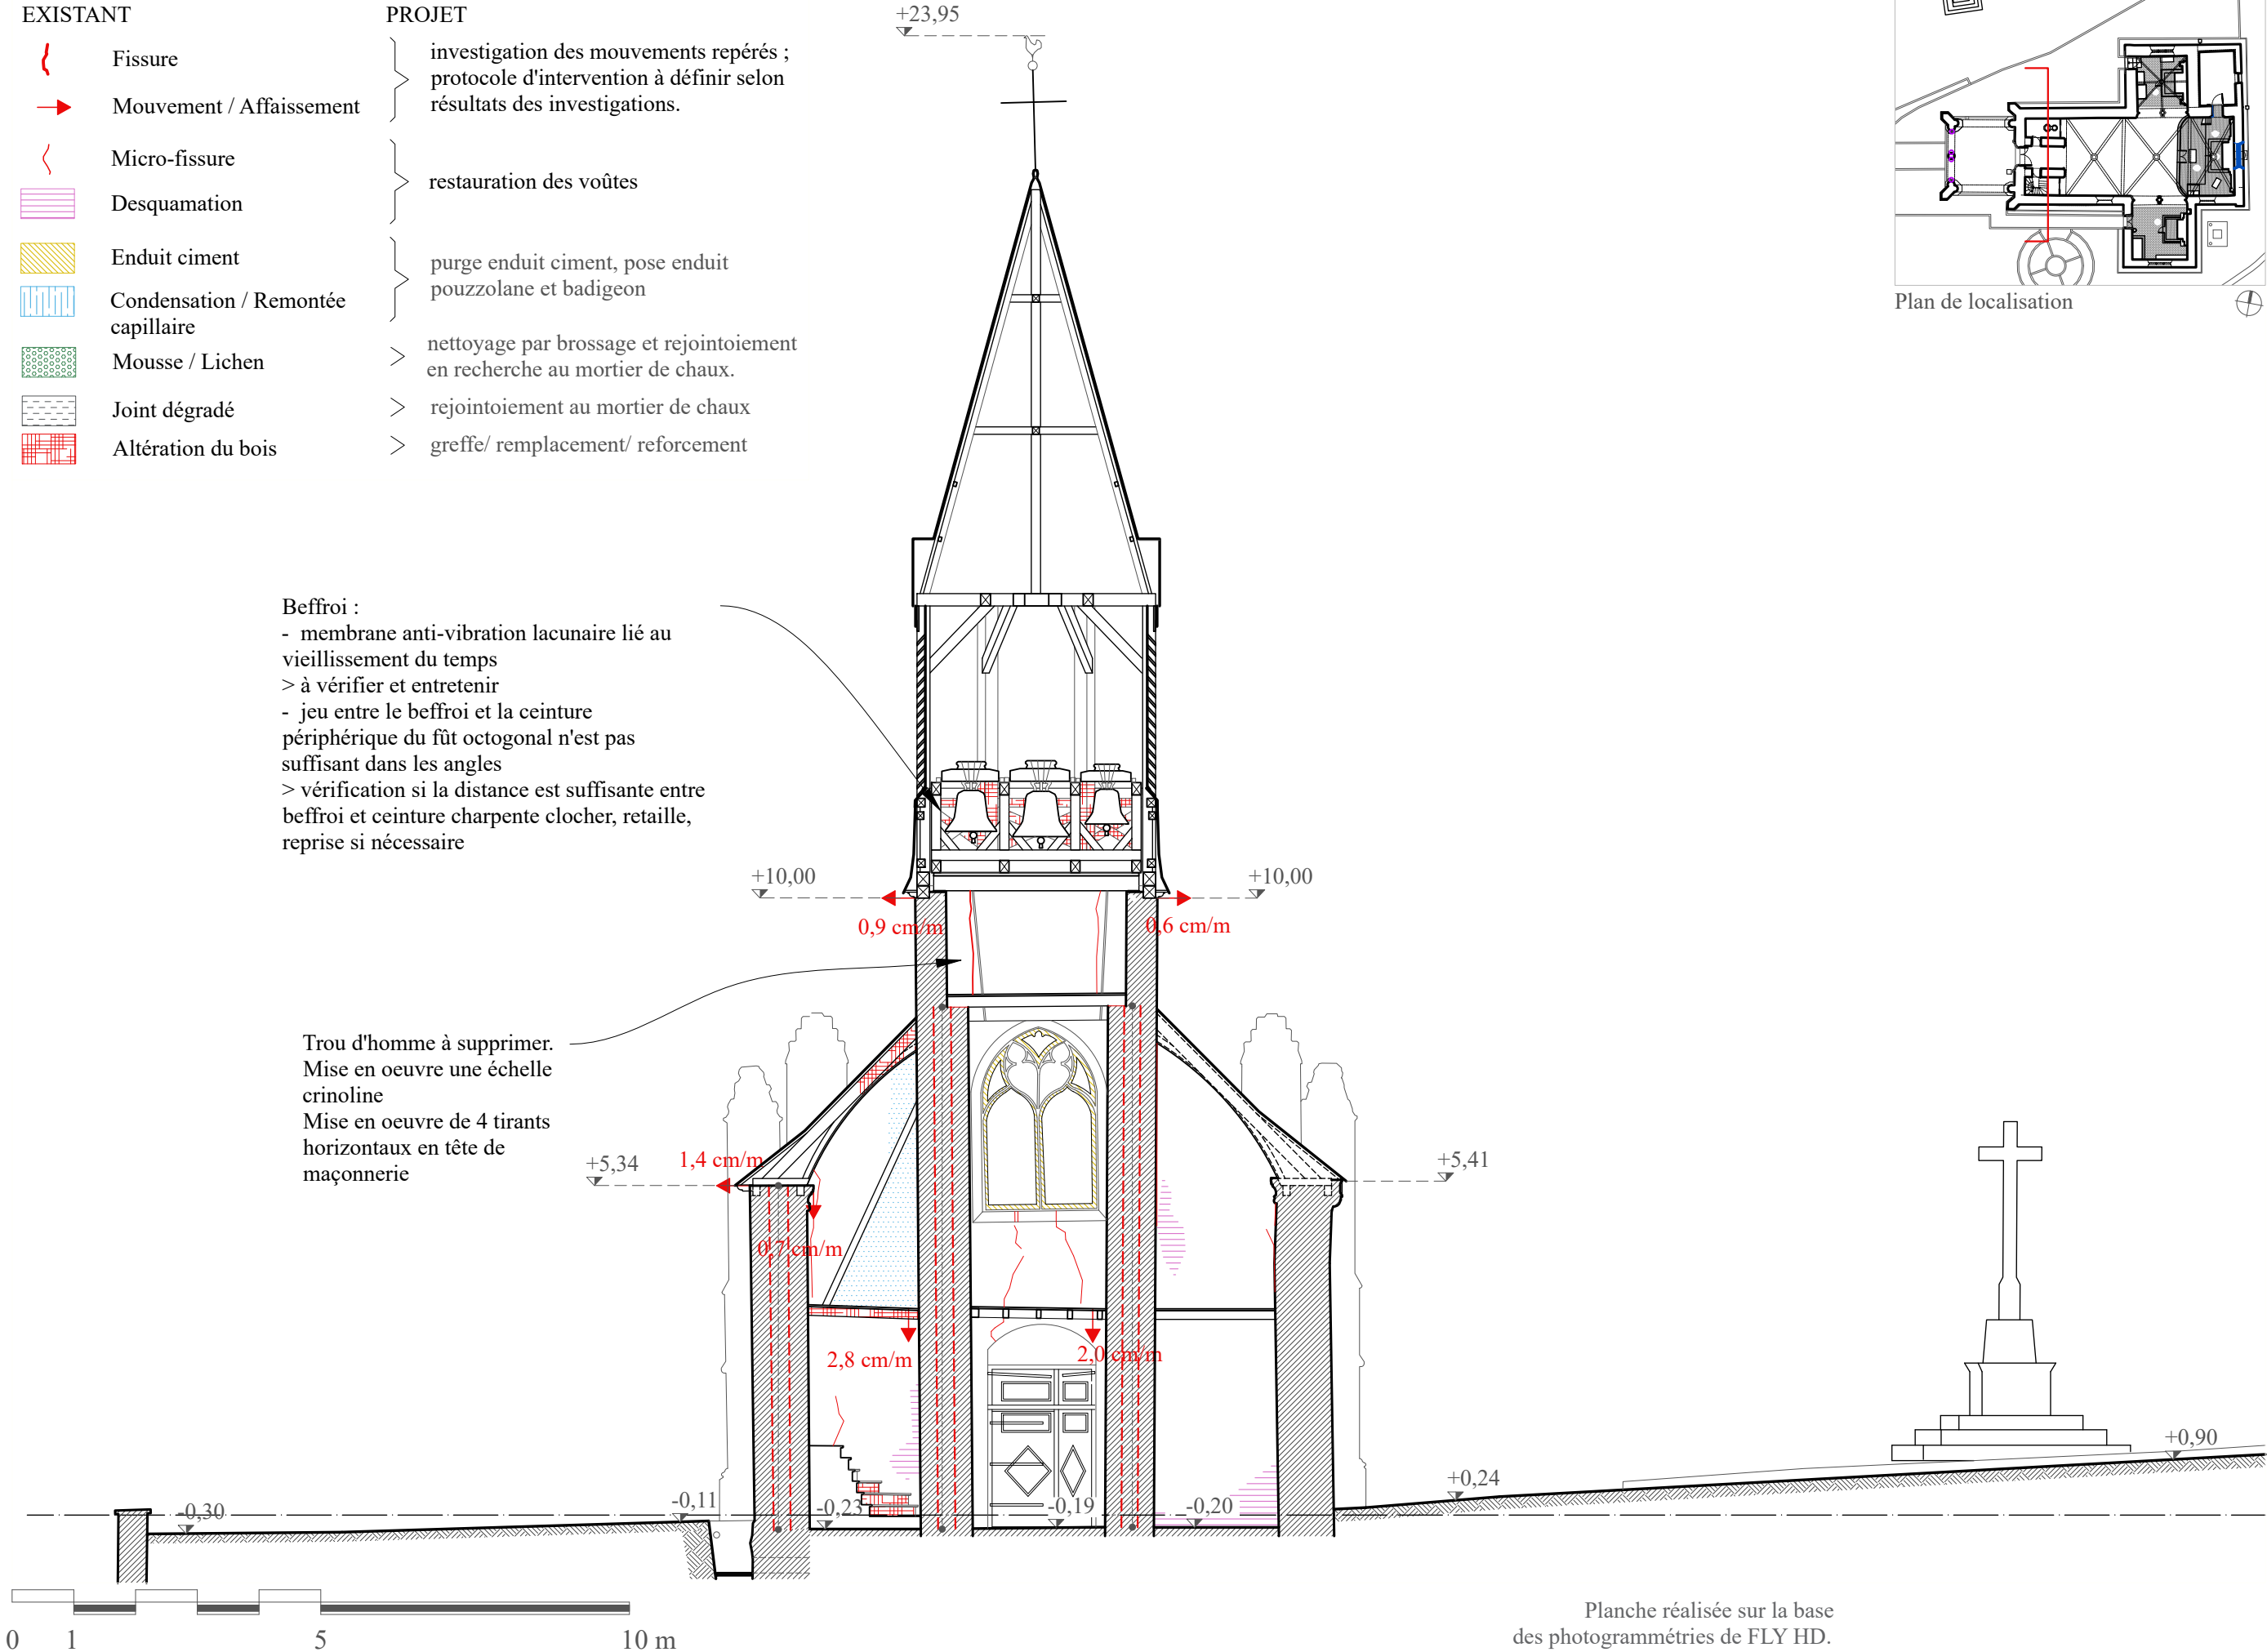
DIAG-PRO - COUPE TRANSVERSALE

Beffroi :  
- membrane anti-vibration lacunaire lié au  
vieillessement du temps  
> à vérifier et entretenir  
- jeu entre le beffroi et la ceinture  
périphérique du fût octogonal n'est pas  
suffisant dans les angles  
> vérification si la distance est suffisante entre  
beffroi et ceinture charpente clocher, retaille,  
reprise si nécessaire

Trou d'homme à supprimer.  
Mise en oeuvre une échelle  
crinoline  
Mise en oeuvre de 4 tirants  
horizontaux en tête de  
maçonnerie
