# DIAG-PRO - MAC. EXT

| 5 Rue du Plessis Blanc, LA NOUAYE (35)<br>Église paroissiale Saint-Hubert<br>Études de diagnostic | État actuel-projeté | DIAG-PRO - 6.1.2 |

| <br>ARCHAEB<br>Architecture du patrimoine<br>5, Le bourg, Léhon<br>22100 DINAN<br>contact@archaeb.fr<br>02 96 27 55 49 | 5 Rue du Plessis Blanc, LA NOUAYE (35)<br>Église paroissiale Saint-Hubert<br><b>Études de diagnostic</b> | ÉP/ DIAG | État actuel-projeté | <b>DIAG-PRO - 6.2.1</b><br>- A3<br>05 Avril 2024 |

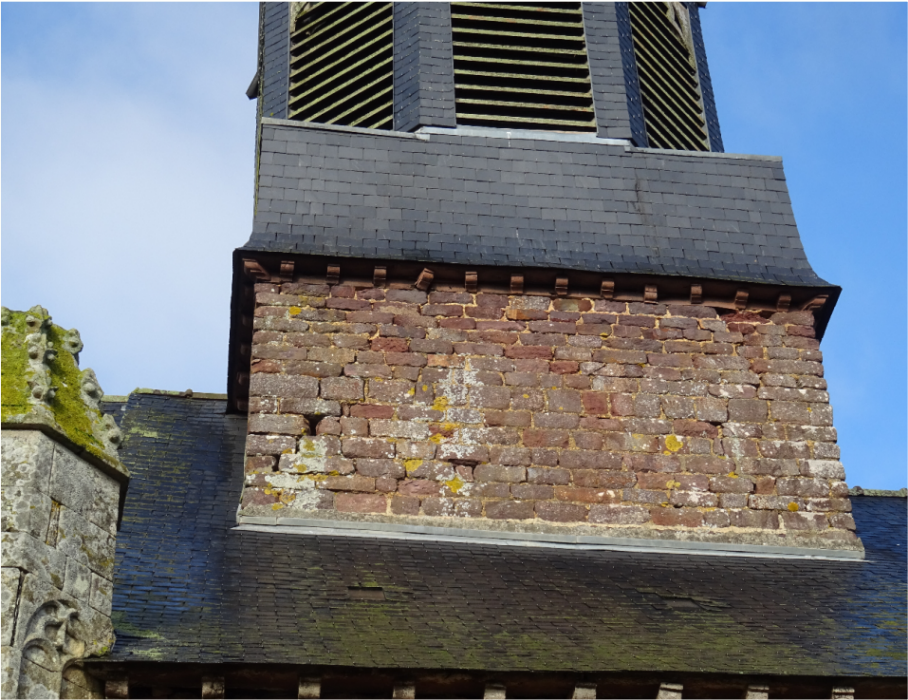
1. Mur gouttereau sud : joint lacunaire, fissure, altération de pierre

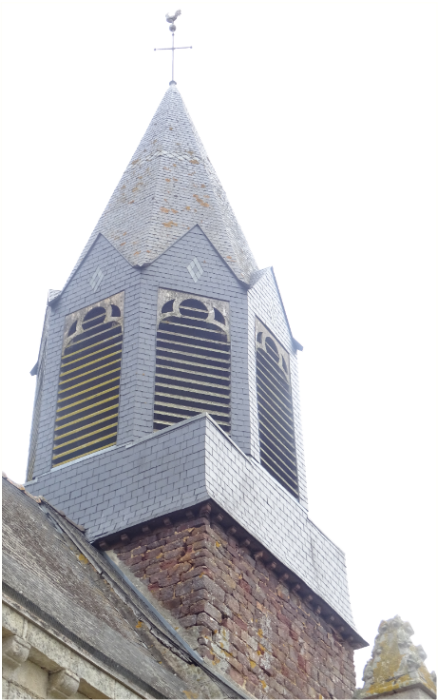
2. Fissures - côté ouest et sud

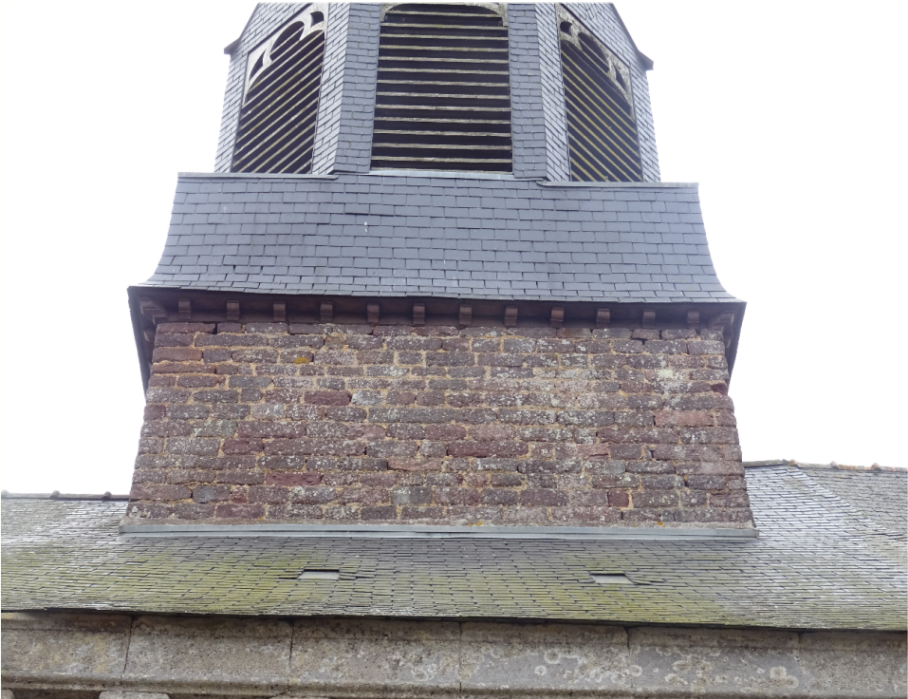
3. Mur gouttereau nord : joint lacunaire, fissure, lichen

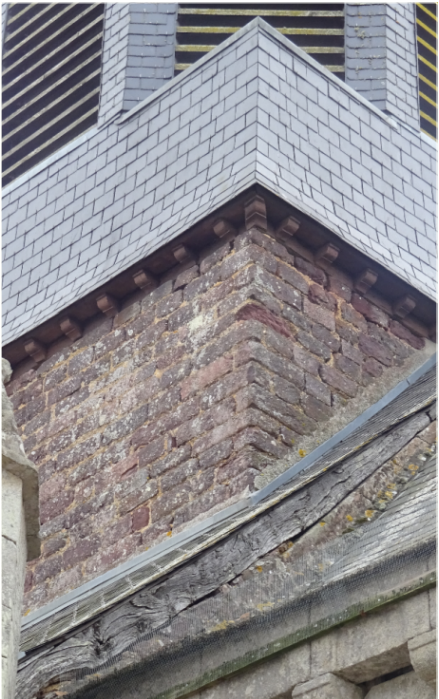
4. Fissures - côté ouest

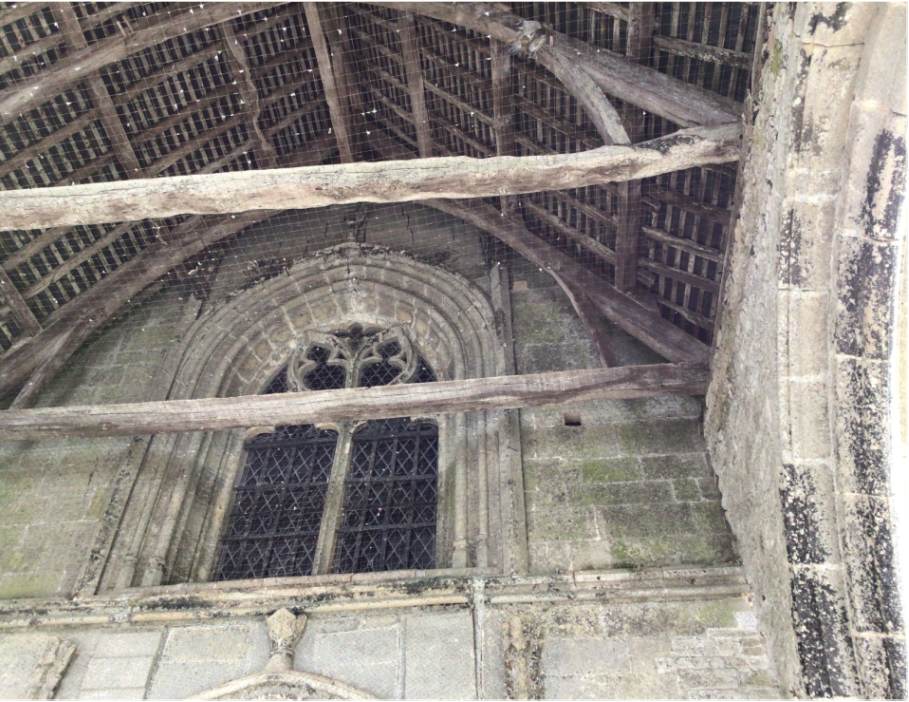
2. Partie haute du pignon : fissures, infiltration de l'eau.

| CONSTAT D'ÉTAT DÉTAILLÉ | INTERVENTIONS PROJETÉES |
|---|---|
| fissures : au droit du tympan, de la partie haute du pignon et du pied du contrefort sud | pose de fissuromètres ; suivant causes pathogènes identifiées, consolidation ou simple remaillage |

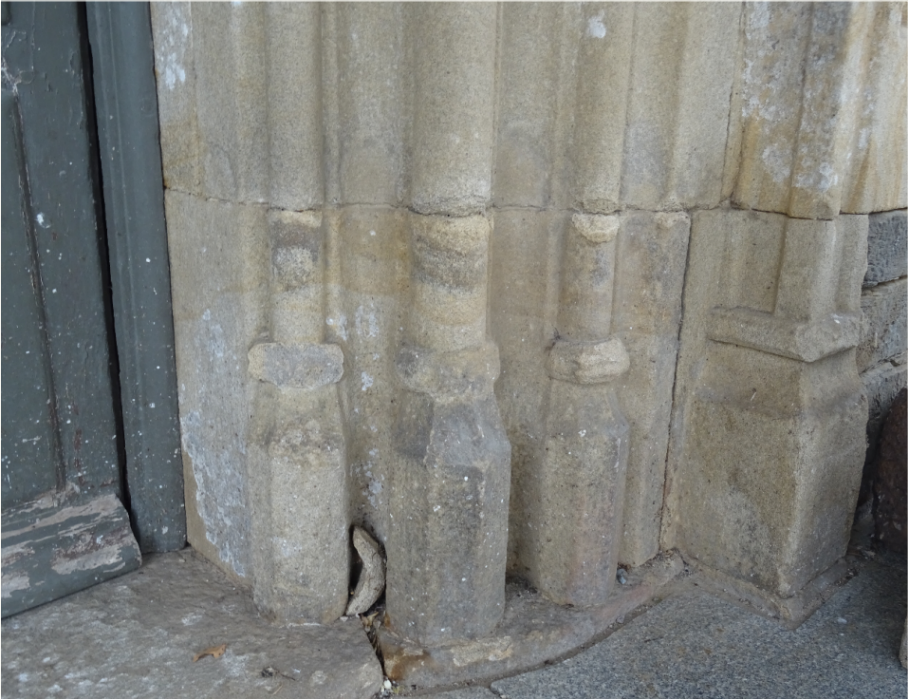
3. Moulurations lacunaires

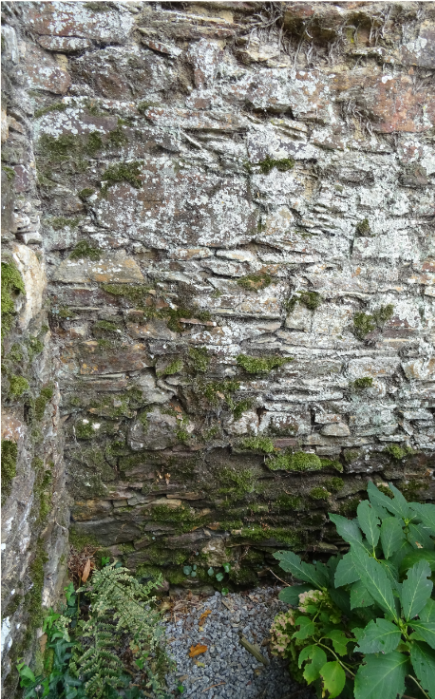
3. Joint lacunaire, humidité à l'angle du mur

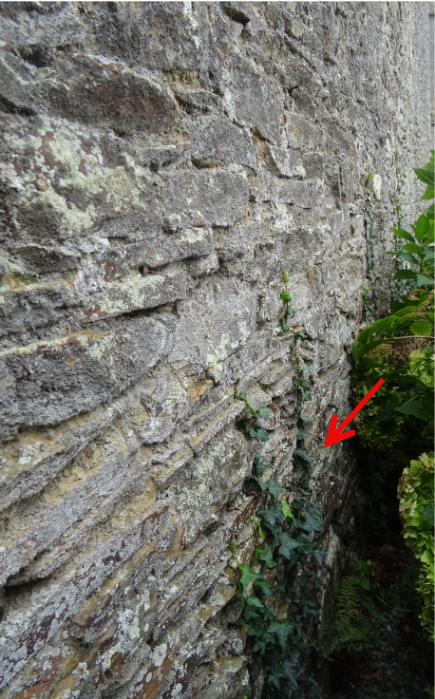
4. Lierres

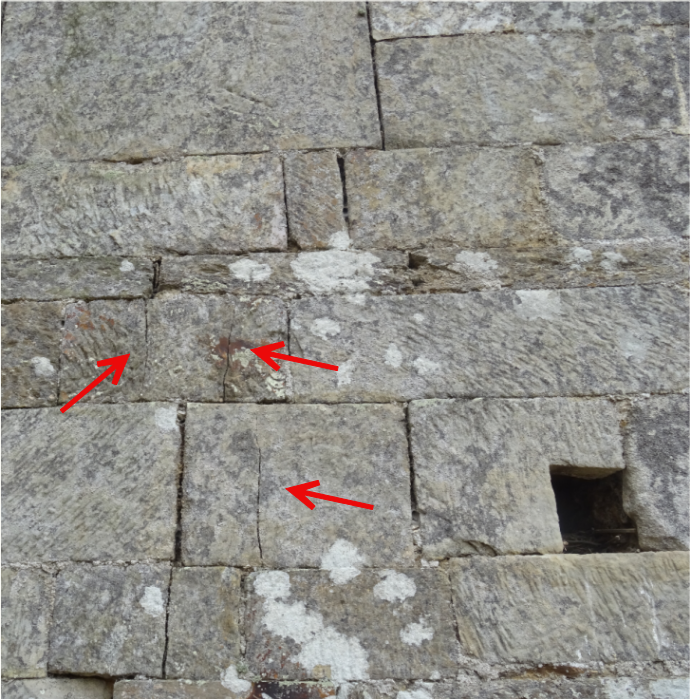
5. Pignon nord : Pierres fissurées à cause de la mise en oeuvre

| CONSTAT D'ÉTAT DÉTAILLÉ | INTERVENTIONS PROJETÉES |
|---|---|
| pierres (posées en délit) fissurées et fracturées | consolidation, greffe ou remplacement des pierres fissurées, fracturées |

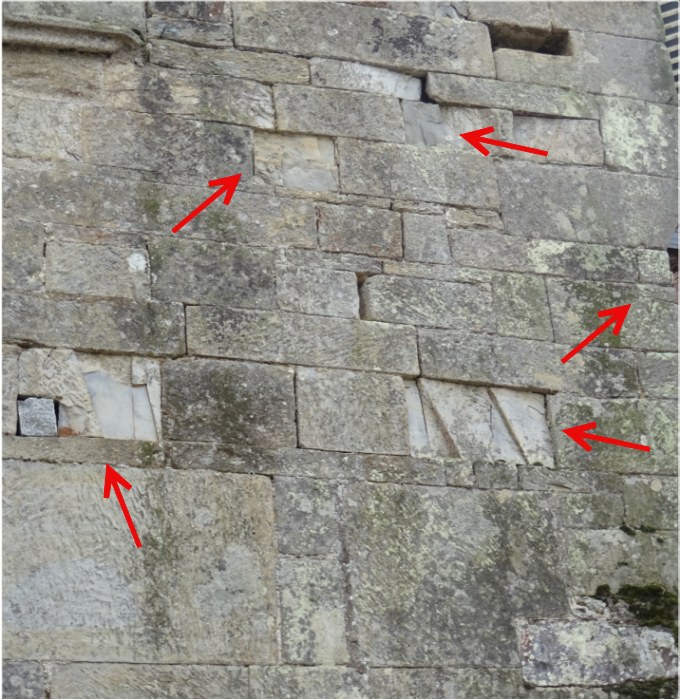
6. Pignon nord : Pierre posée en délit éclatée

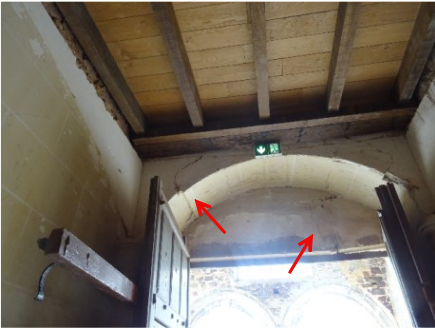
| CONSTAT D'ÉTAT DÉTAILLÉ | INTERVENTIONS PROJETÉES |
|---|---|
| fissures : au droit du pignon occidental, au-dessus du portail | pose de fissuromètres ; suivant causes pathogènes identifiées, consolidation ou simple remaillage |

1. Fissures au-dessus du portail

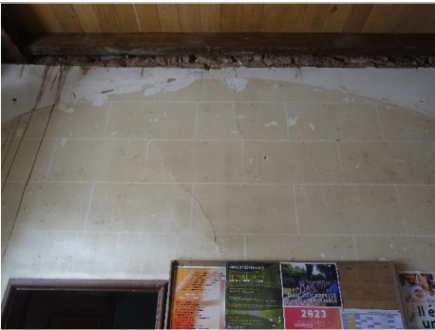
2. Trace d'infiltration

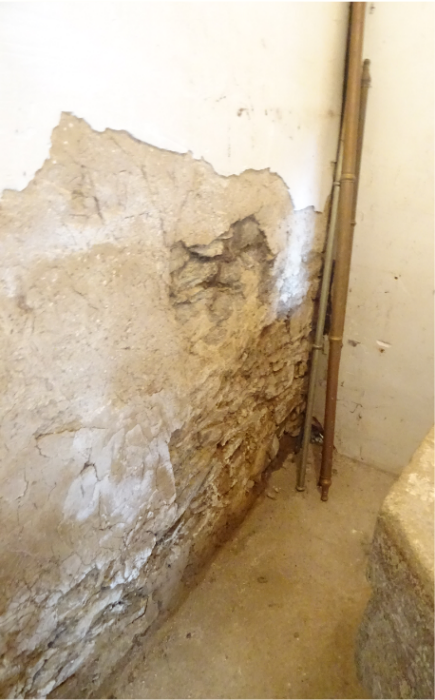
| CONSTAT D'ÉTAT DÉTAILLÉ | INTERVENTIONS PROJETÉES |
|---|---|
| enduit plâtre désolidarisé et lacunaire avec risque de chute. Une perte de matière importante au droit du pied de mur. | Piochement des enduits en terre et plâtre en élévation à RDC et R+1 du clocher, tour d'escalier, fonds baptismaux. Brossage des maçonneries, purges des parties dégradées et remaillages en provision à l'arrière des enduits. Mise en oeuvre d'un enduit terre chaux et d'un badigeon de finition au lait de chaux. |

3. Enduit dégradé au pied de mur

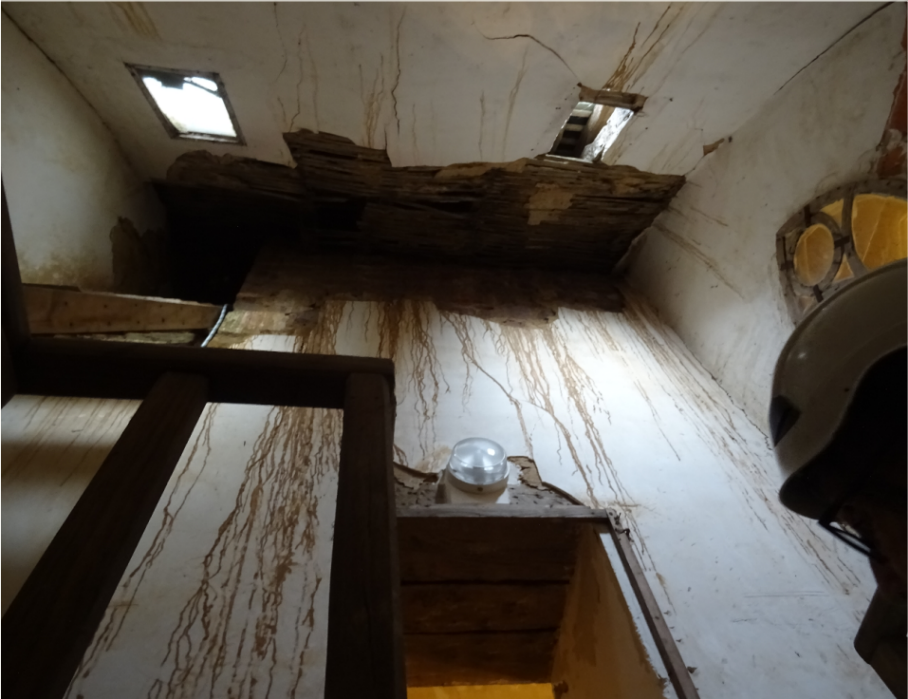
5. Tour d'escalier : Trace d'infiltration

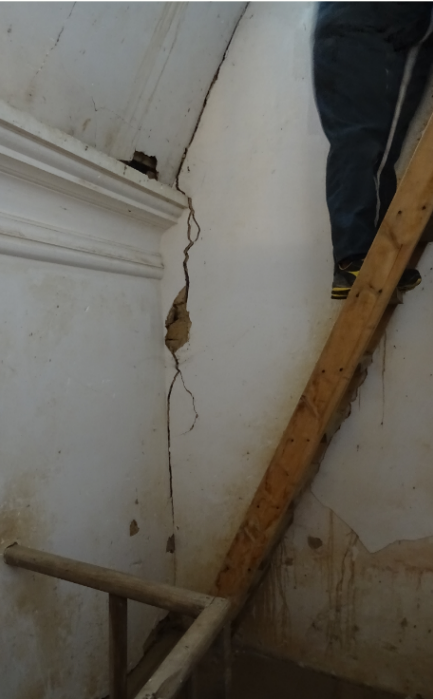
6. Tour d'escalier : Fissure côté sud

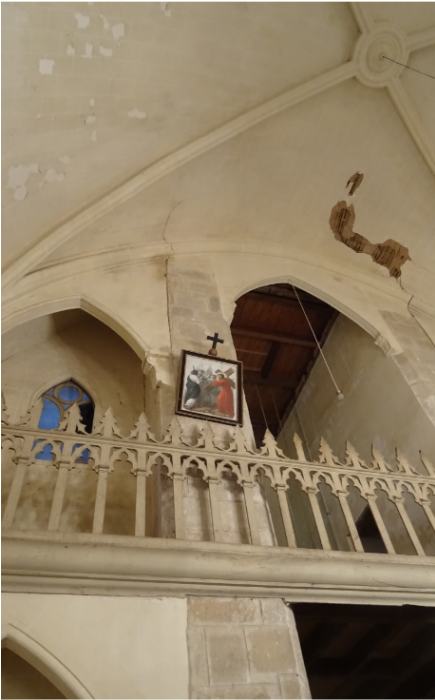
1. Fissures, chute de matière

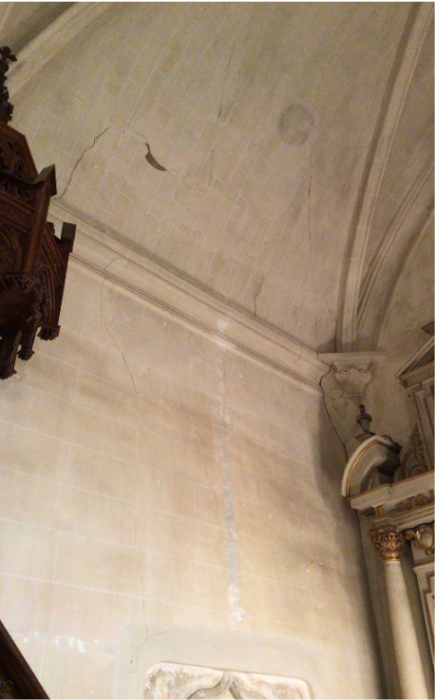
2. Micro-fissures côté nord du chœur

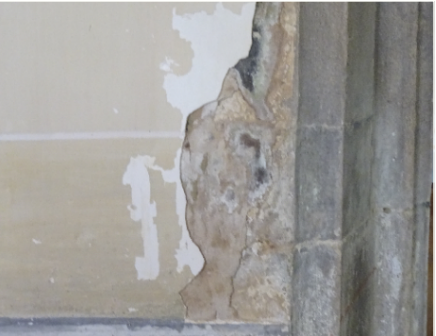
3. Chute d'enduit

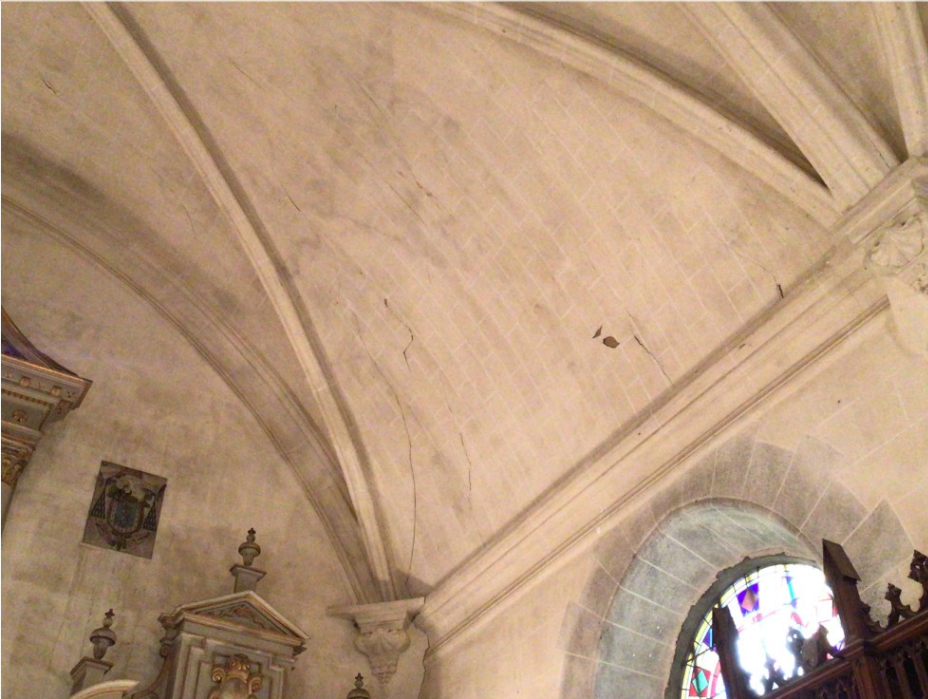
5. Micro-fissures côté sud du chœur

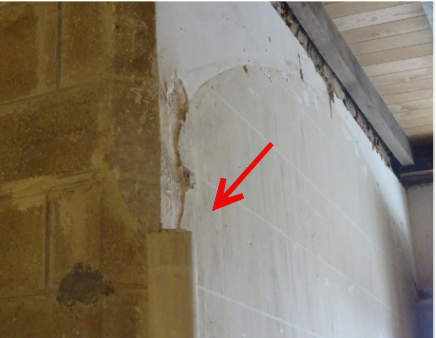
7. Voûtes en plâtre déposées en 2014

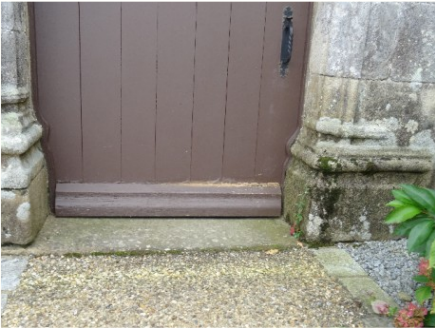
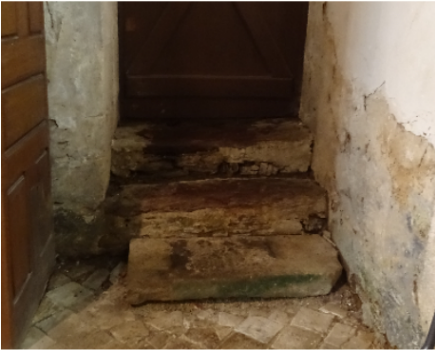
1. Infiltration d'eau depuis le seuil de la porte

| CONSTAT D'ÉTAT DÉTAILLÉ | INTERVENTIONS PROJETÉES |
|---|---|
| infiltration d'eau depuis le seuil de la porte | travaux de terrassement de l'extérieur, au droit du seuil de la porte |

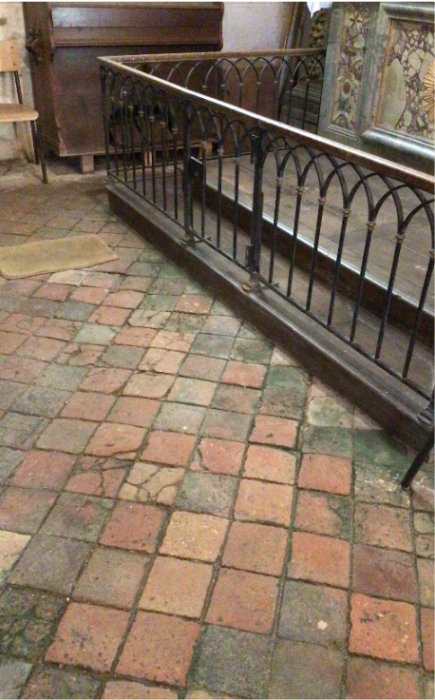
| CONSTAT D'ÉTAT DÉTAILLÉ | INTERVENTIONS PROJETÉES |
|---|---|
| sol colonisé par les algues, briques fracturées, joints lacunaires, trace d'humidité important | nettoyage, dépose sans réemploi des éléments briques cassées, compléments de dallage terre cuite, rejointoiement à la chaux |

2. Sol du transept nord

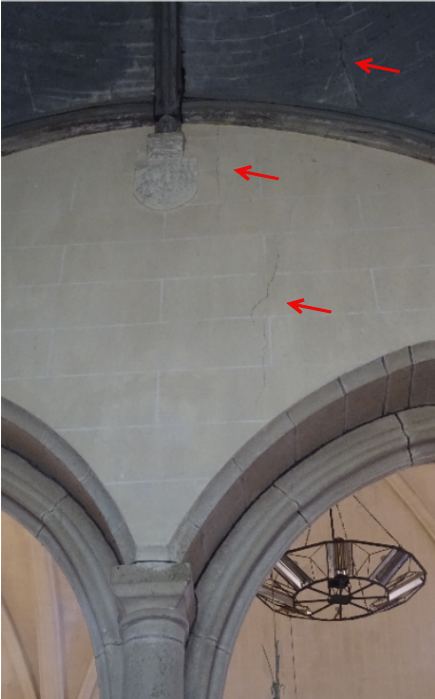
5. Micro-fissures

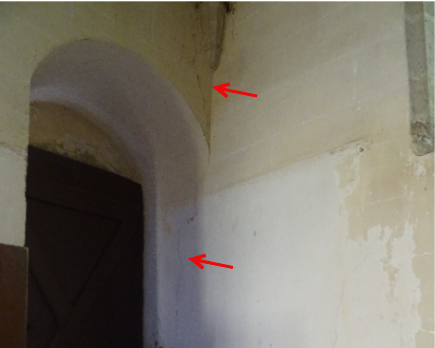
6. Micro-fissures à l'angle du mur

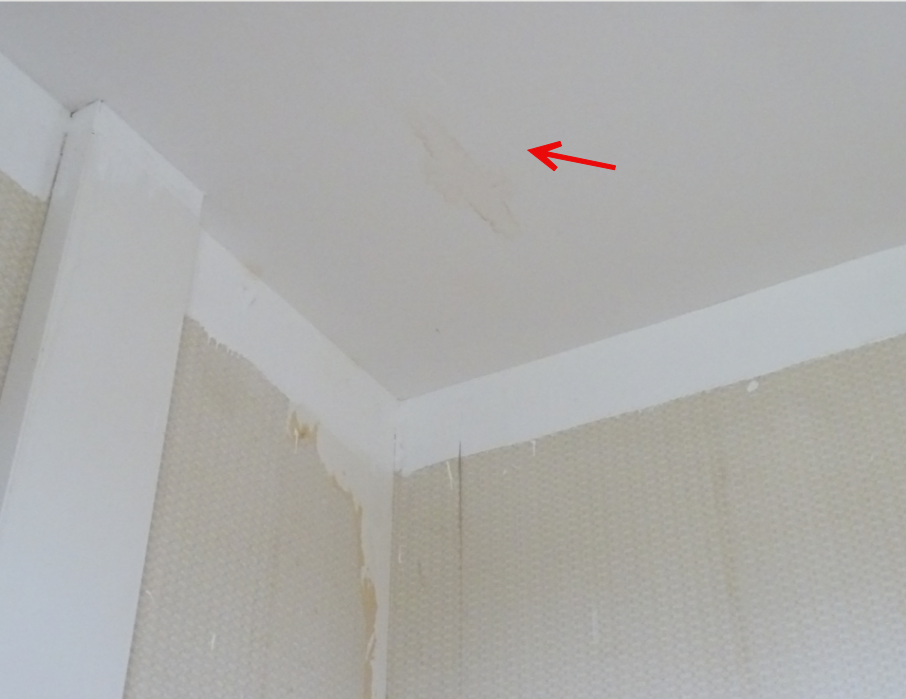
| CONSTAT D'ÉTAT DÉTAILLÉ | INTERVENTIONS PROJETÉES |
|---|---|
| trace d'humidite au plafond, au droit de tableau électrique | vérification et nettoyage des chéneaux |

4. Trace d'infiltration d'eau ?

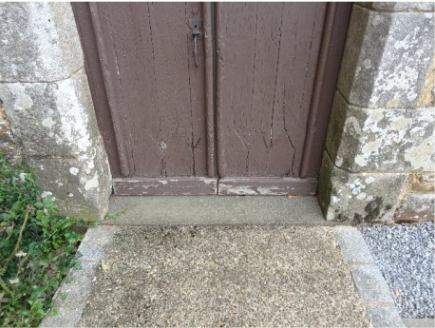
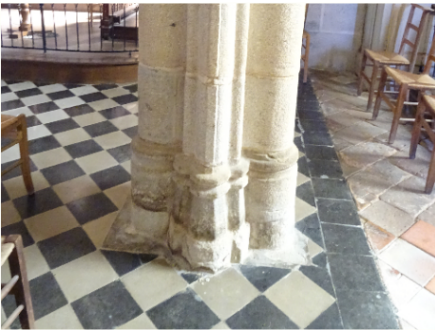
2. Pied de la pile centrale noyé dans la dalle ciment 3. Infiltration d'eau depuis la porte

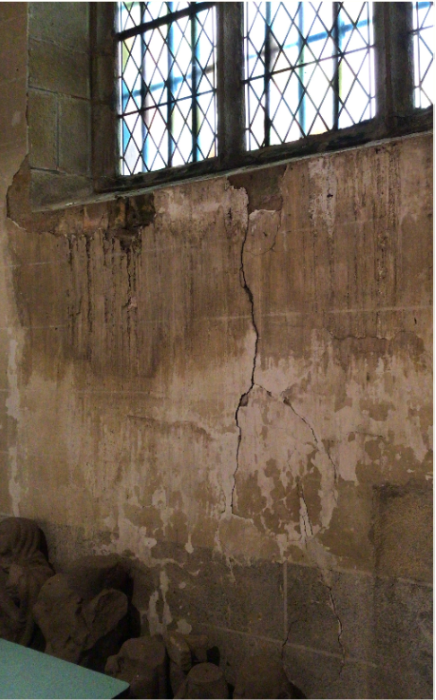
4. Infiltration d'eau du pignon sud

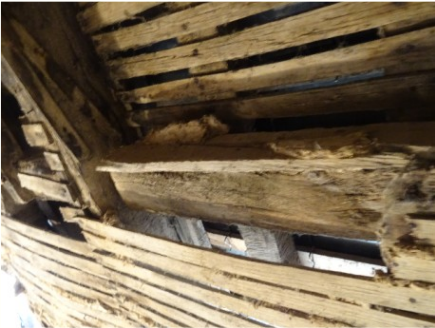
1. Infiltration de l'eau côté sud du clocher

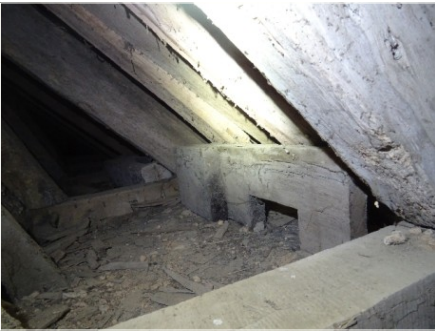
2. Pied des fermes côté sud du clocher

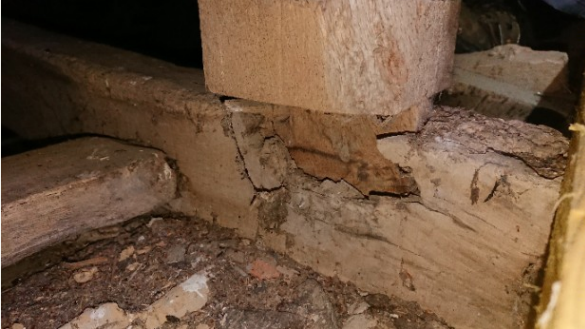
| CONSTAT D'ÉTAT DÉTAILLÉ | INTERVENTIONS PROJETÉES |
|---|---|
| F9 : assemblage poinçon/ entrait très dégradé | réfection des assemblages défectueux et remplacement des chevilles altérées ou manquantes |

6. F9 : assemblage poinçon/ entrait très dégradé

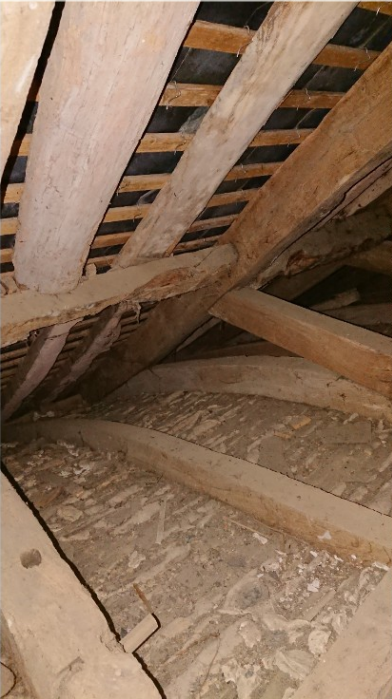
7. Panne altérée. Gravats

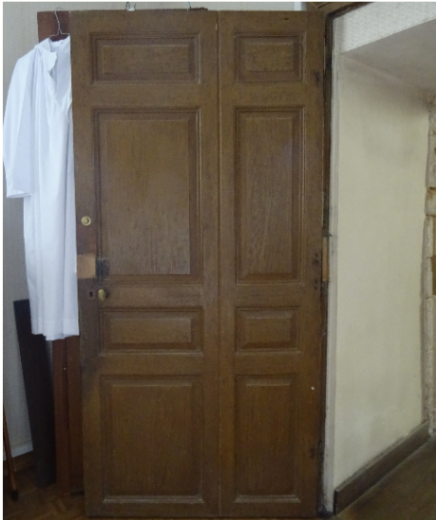
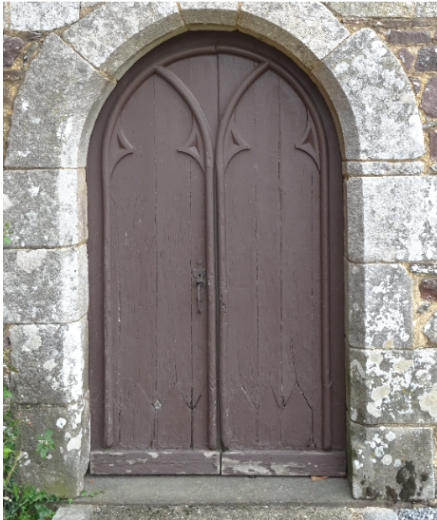
**P01 - Sacristie**  
Porte en état correct.  
Fixation au mur oxydé  
> à réviser

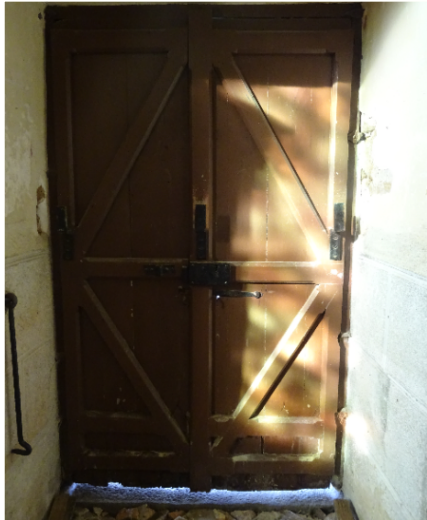
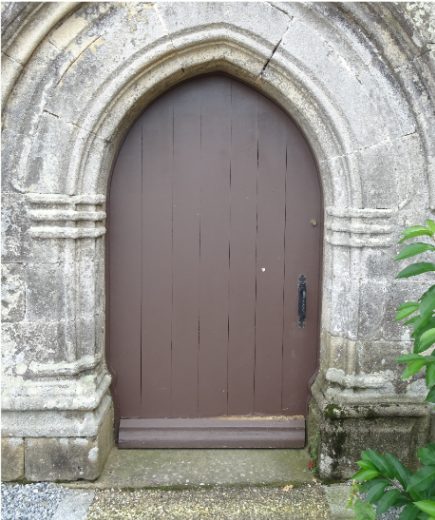
**P02 - Transept sud**  
Grefe en partie basse. Partie basse altérée. Peinture extérieure dégradée.  
Quincaillerie légèrement oxydé.  
> à restaurer

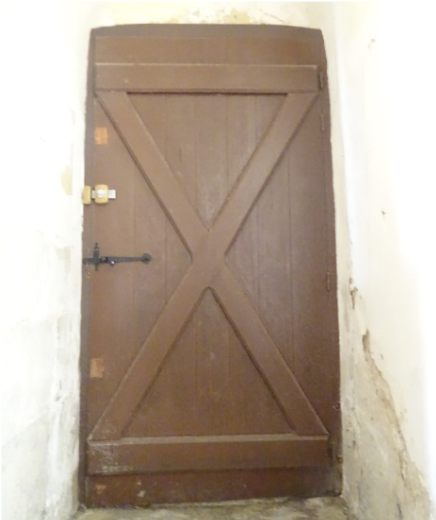
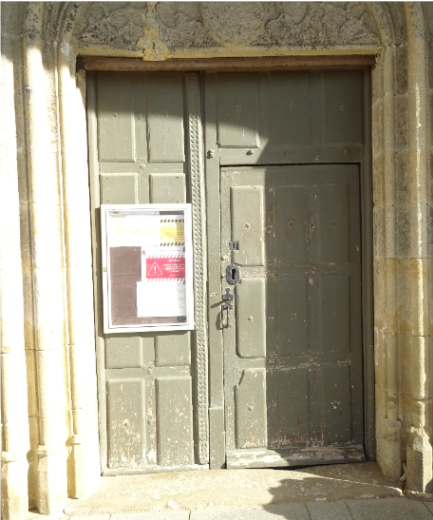
**P03 - Transept nord**  
Calfeutrement ciment à l'extérieur. Jet d'eau inadapté. Peinture extérieure légèrement dégradée. Quincaillerie légèrement oxydé.  
> à restaurer

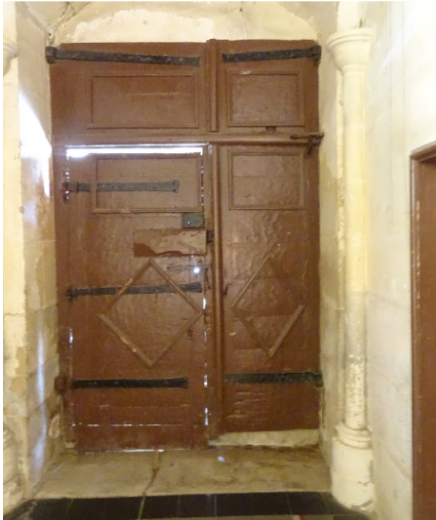
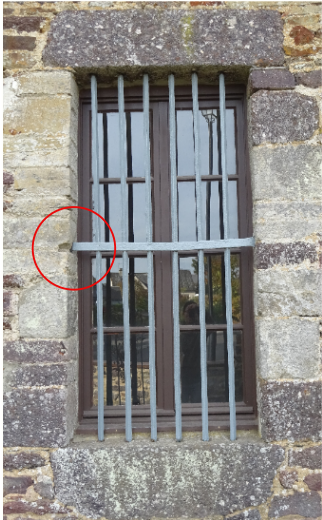
**P07 - Porte occidentale**  
Infiltration d'eau depuis l'extérieur. Linteau déformé et oxydé. Restauration peu harmonieuse. Peinture extérieure dégradée. Montant sud cassé.  
Quincaillerie oxydée.  
> à réviser

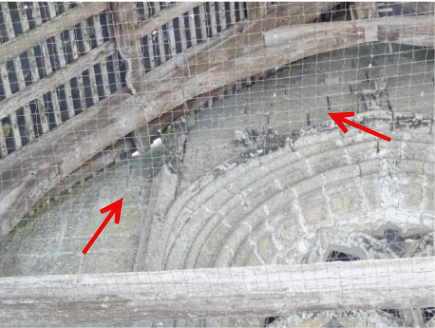
B03 - Fissures

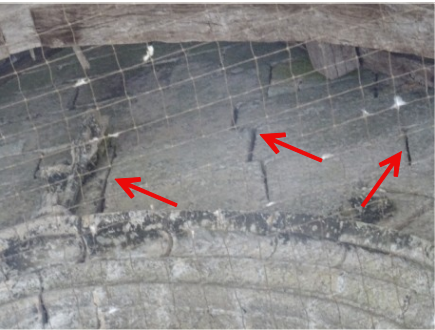
B03 - Fissures

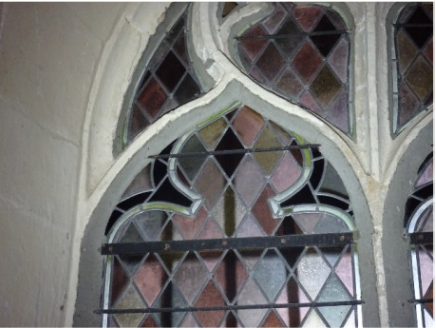
B03 - Intérieur - calfeutrement ciment

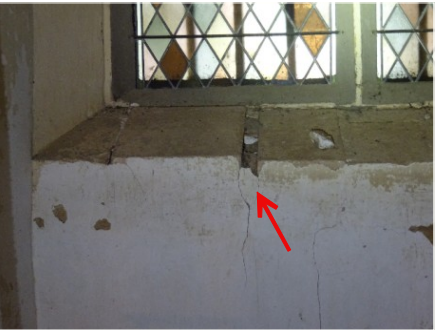
B03 - Intérieur - Fissures ?

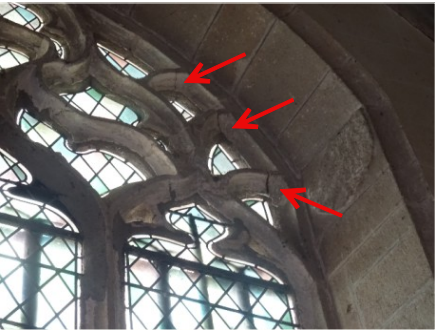
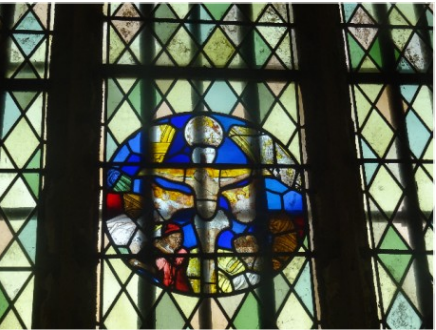
B01 - Intérieur - Fissures

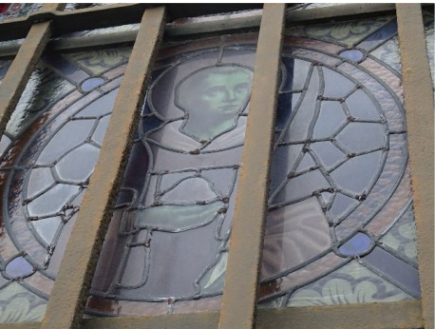
B06 - Plombs oxydés
