## Rapport de mission de repérage des matériaux et produits contenant de l'amiante dans les immeubles bâtis avant réalisation de travaux

Numéro de dossier : **2405095**  
Date du repérage : **12/06/2024**

| Adresse | Rue : ..... <b>EGLISE rue du Plessis blanc</b><br>Bât., escalier, niveau, appartement n°, lot n° :<br><b>, Lot numéro : NC</b><br>Code postal, ville : . <b>35137 LA NOUAYE</b><br><b>Section cadastrale : NC, Parcelle(s) n° : NC</b> |

| Date d'émission du rapport de repérage : 24/06/2024 |

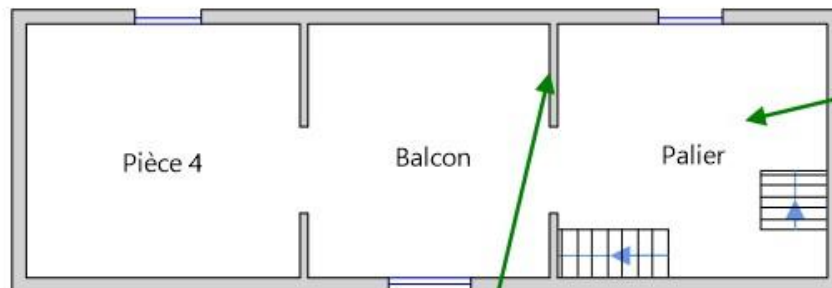
----- R+1 -----

**Echantillon: P012**  
Matériaux: ZPSO-012  
Absence d'amiante

**Echantillon: P013**  
Matériaux: ZPSO-013  
Absence d'amiante
