# Notice descriptive avant-projet

## Eglise Saint-Paul- Aurélien - Ouessant (29)

Version V.1.0 du 09/07/2026  
Notice AVP diffusée

### Étaiements de la charpente de la croisée des transepts

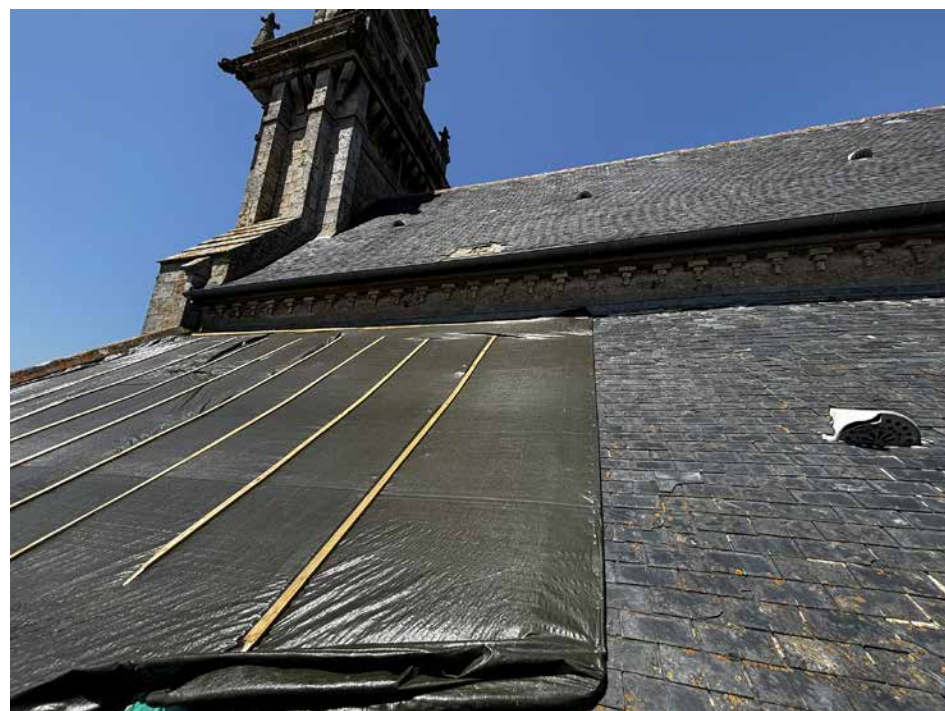
Bâche du collatéral sud remaniée en 2026

- noues de la croisée des transepts ;
- faîtage de la croisée ;
- hors bâche du collatéral sud déjà révisée en 2026 ;
- rebouchage des trous d'outaux sur le collatéral nord, inclus au marché de mesures conservatoires.

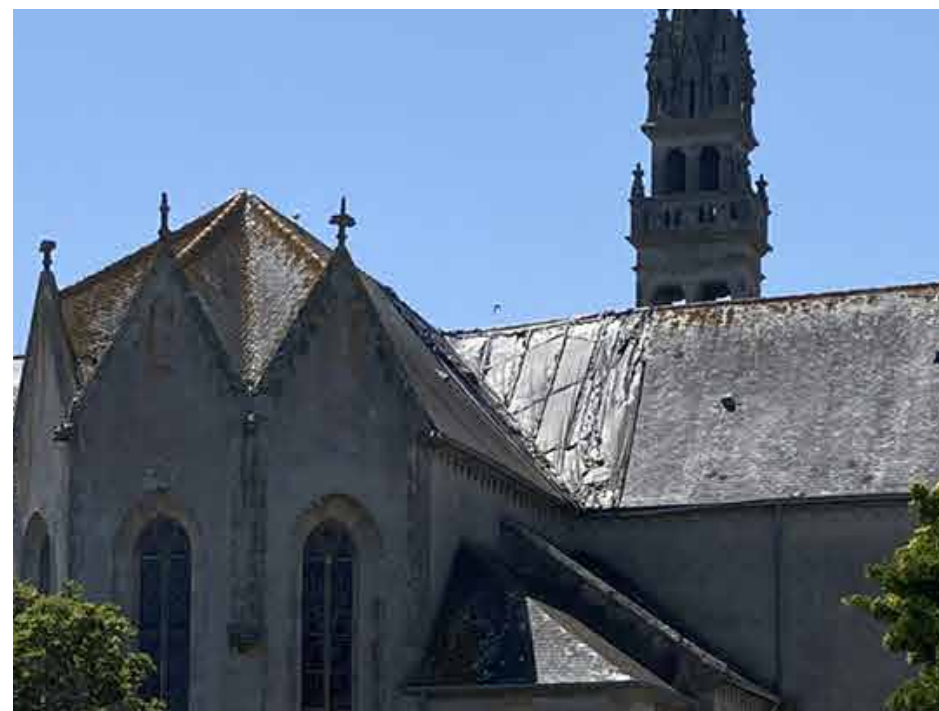
Bâche au nord-est de la croisée à reprendre

- remplacement complet des bâches de la croisée ;
- fixation renforcée adaptée au vent ;
- maintien par liteaux bois traités en surface ;
- vigilance forte sur le risque d'arrachement.

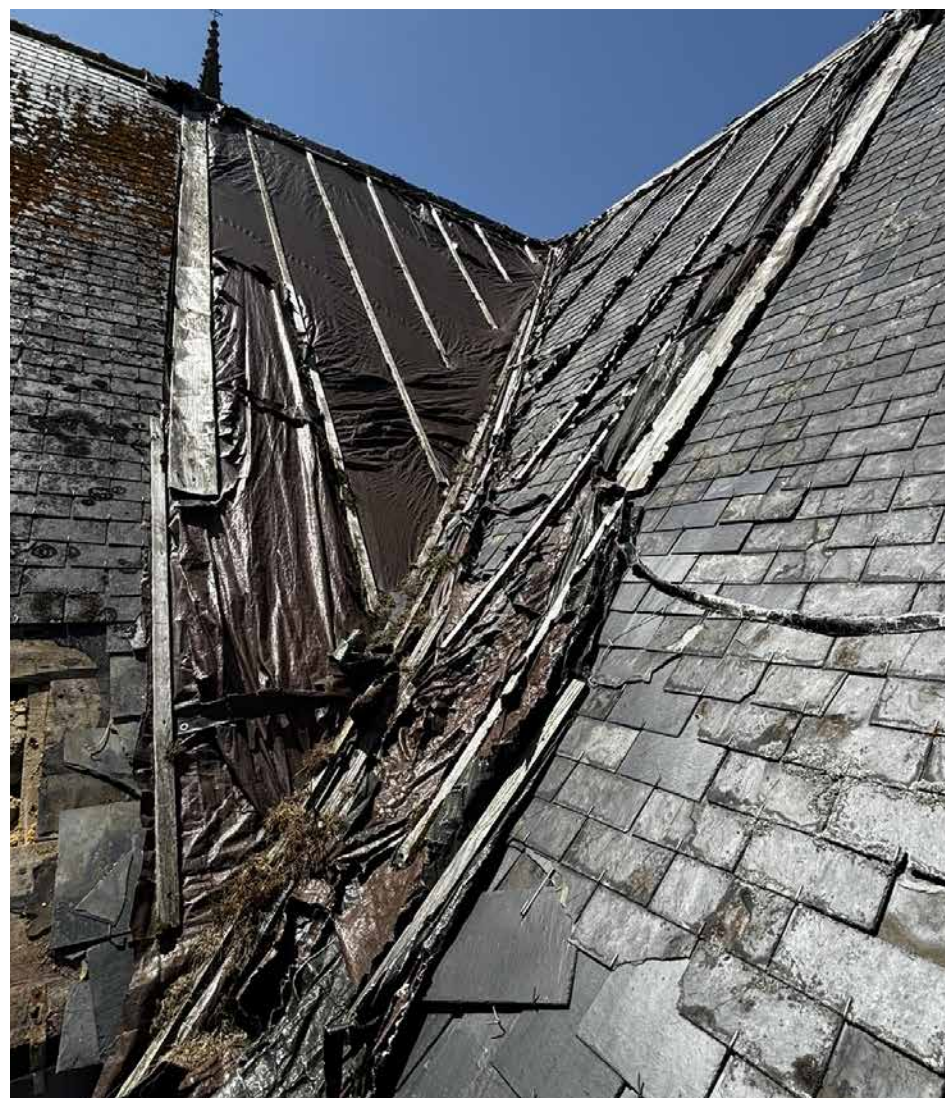
Bâche au sud-est de la croisée à reprendre

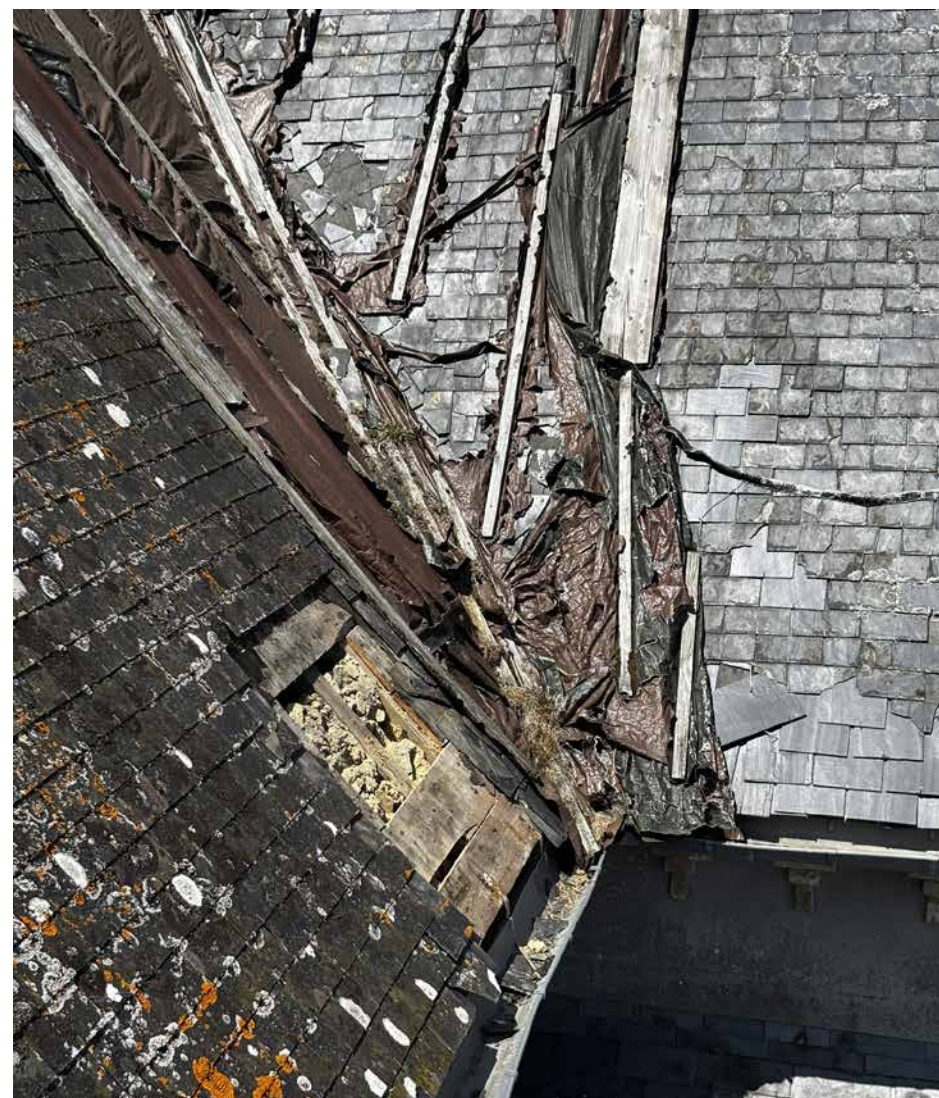
Bâche au sud-est de la croisée à reprendre
