# MESURES CONSERVATOIRES

## Eglise Saint-Paul- Aurélien - Ouessant (29)

Version V.1 validée par l'équipe et établie AMO le 29/06/2026

### Etaiements de la charpente de la croisée des transepts

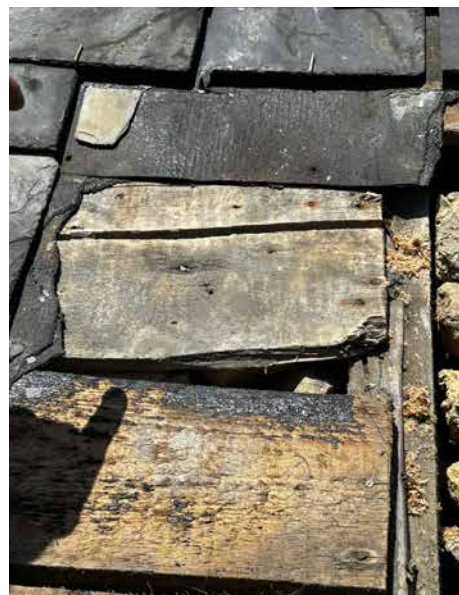
Volige remplacée, feutre bitumineux

Les voliges, probablement d'origine, ont été conservées, à l'exception des voliges de rive, remplacées lors de cette intervention. Elles sont clouées sur les chevrons de la charpente, et une feuille de feutre bitumineux a été disposée dessus avant de recevoir les ardoises. Aux droits des infiltrations, les voliges sont ponctuellement dégradées, mais globalement le feutre bitumineux les a protégées : leur état est correct.

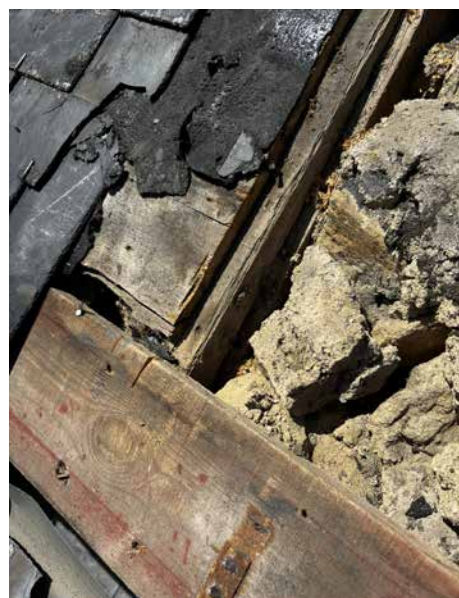
Volige remplacée, feutre bitumineux

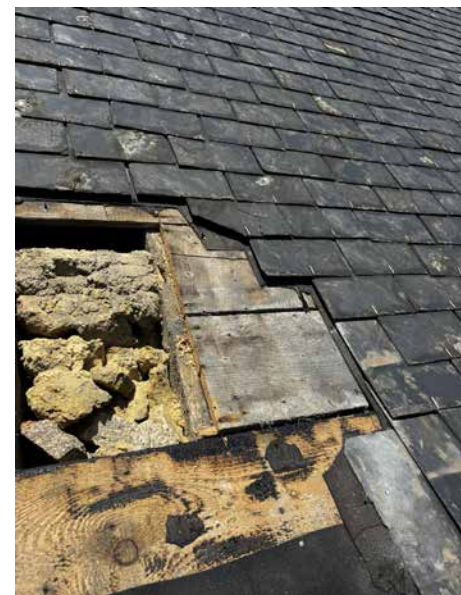
Maçonnerie de blocage entre chevrons

Les chevrons observés au moyen de sondages à la nacelle présentent un état de dégradation avancé en pieds de rampants. Les arases des murs gouttereaux sont surélevées par une maçonnerie grossière de blocage, hourdée à la chaux, qui monte entre chevrons et forme un glacis vers l'extérieur. Cette disposition assure une meilleure étanchéité des combles aux vents et aux embruns, mais confine les pieds de chevrons en les privant d'aération et permet à l'humidité de s'installer dans ces éléments, avec les altérations associées.

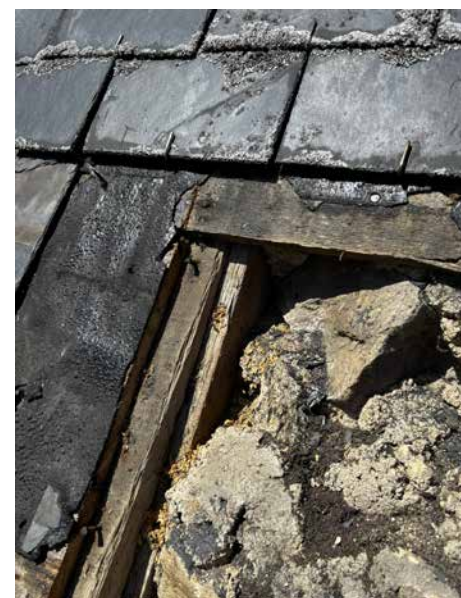
Maçonnerie de blocage entre chevrons

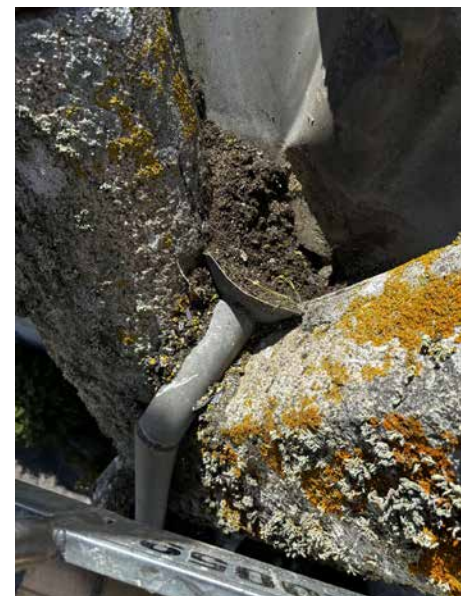
Zinc bouché et percé

Par ailleurs, ces conditions entraînent une corrosion accélérée des éléments métalliques, en particulier du zinc, dont la durabilité s'en trouve réduite ; les ouvrages de zinguerie présentent ainsi des altérations prématurées (piqûres, pertes de matière) susceptibles d'affecter leur étanchéité.

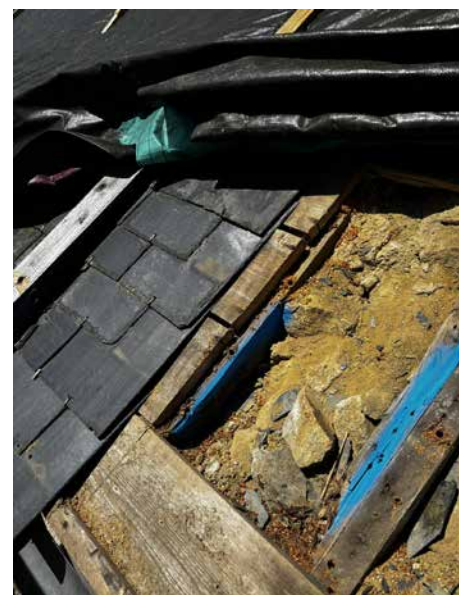
Chevrons vermoulus, crochets cuivre

Les crochets sont encore en cuivre pour ceux qui n'ont pas été remplacés lors des réparations successives. Leur utilisation en amont d'éléments en zinc (gouttières, outeaux de ventilation) engendre un couple électrochimique défavorable : le ruissellement d'eaux chargées en cuivre induit une corrosion galvanique du zinc, responsable d'une altération rapide des gouttières pendantes et de la dégradation des outeaux, qui sont manquants ou abîmés et provoquent des infiltrations dans les combles.

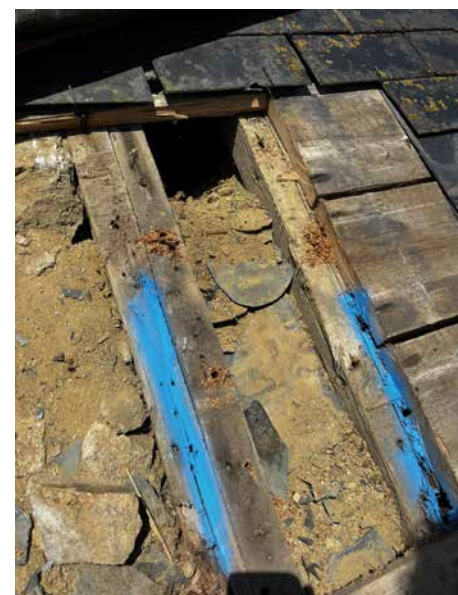
Chevrons vermoulus, crochets cuivre

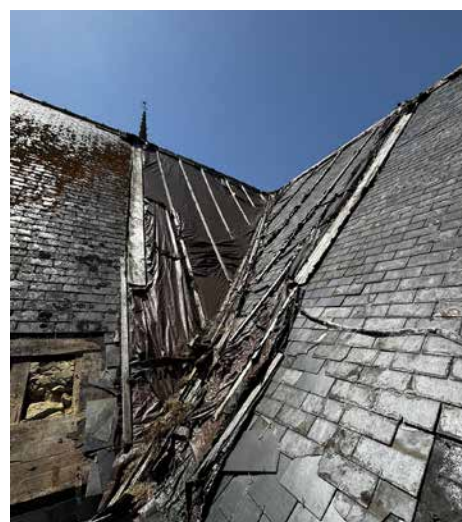
Bâche de la noue sud-est, risque de chute d'ardoise

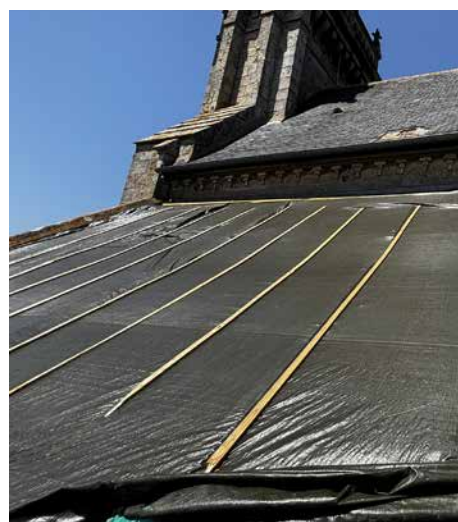
Bâche du collatéral sud

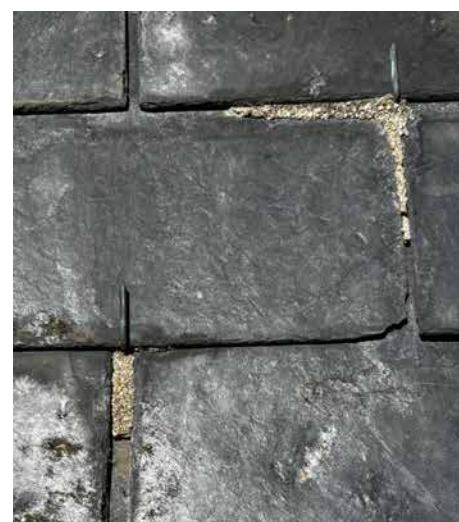
Joints ciment

Des traces de joints au ciment ont été observées ponctuellement. Cette pratique, inadaptée à une couverture en ardoises au crochet, est particulièrement défavorable en milieu insulaire : elle entrave la respiration de la couverture, retient l'humidité liée aux embruns et accélère les phénomènes de dégradation des matériaux (ardoises, crochets, bois de support).

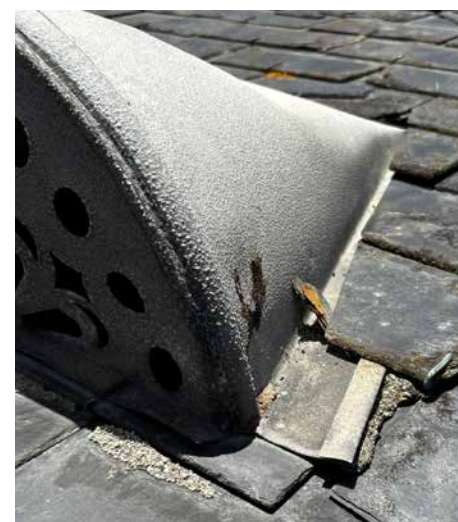
Outeau zinc oxydé

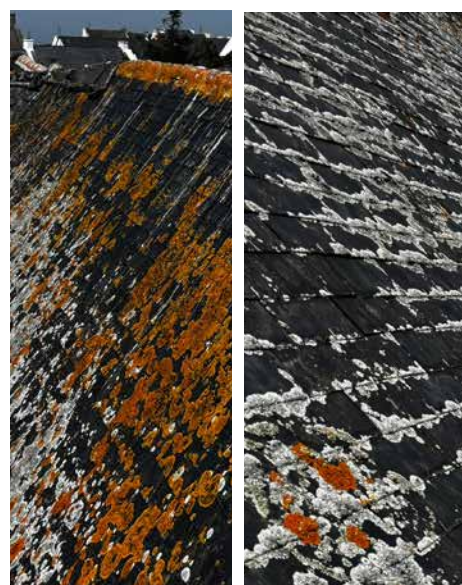
Micro-algues aérophiles orangées & lichens crustacés grisâtre

Des traînées orangées sont observées à la surface des ardoises, en particulier sur les versants exposés aux vents dominants. Elles correspondent vraisemblablement au développement de micro-algues aérophiles (type Trentepohlia), favorisé par le contexte insulaire, l'humidité ambiante et les dépôts d'embruns. Ces organismes forment un film coloré et adhérent, révélateur d'un encrassement biologique actif.

Ce phénomène, caractéristique des environnements littoraux exposés, traduit une forte pression liée à l'humidité et aux apports salins. Sans constituer en lui-même un désordre structurel, il contribue au maintien d'une humidité de surface persistante, susceptible de participer à l'altération superficielle des ardoises.

Sur les versants les moins exposés, des développements grisâtres en taches arrondies correspondent vraisemblablement à des lichens crustacés, favorisés par des conditions plus abritées et un moindre lessivage.

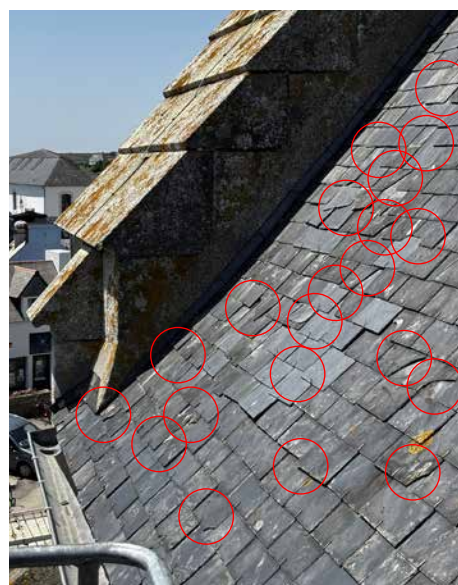
Solins ciment et ardoises cassées en rouge, risque de chute d'ardoise

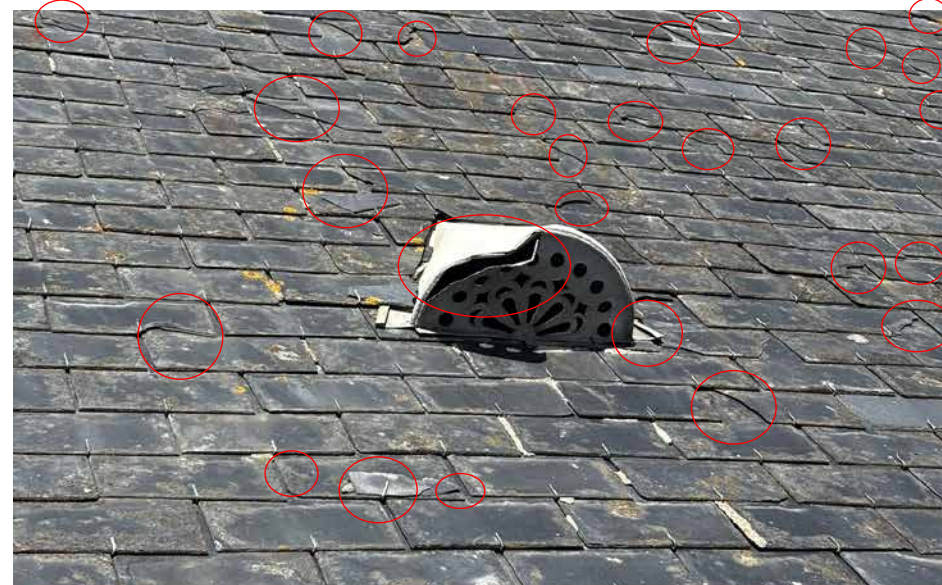
Les ardoises mises en œuvre il y a environ 70 ans, posées aux crochets en zinc, ont été exposées aux vents et aux embruns et présentent des casses et des manques réguliers. Plusieurs zones ont fait l'objet de bâchages : les noues en 2022, à l'est de la croisée des transepts, ainsi que l'extrémité ouest du collatéral sud en 2023. La bache du faitage de la croisée des transepts semble plus ancienne, et certaines bâches ont été remaniées en 2026.

En conclusion, la couverture est hors d'état d'usage, et les frais importants engagés pour les réparations (50 500 € HT de cordistes sur les 4 dernières années) ne suffisent pas à stopper les infiltrations et les dégradations de l'édifice qui en résultent.

Couverture courante avec de nombreuses casses - mise en évidence en rouge ici, risque de chute d'ardoises

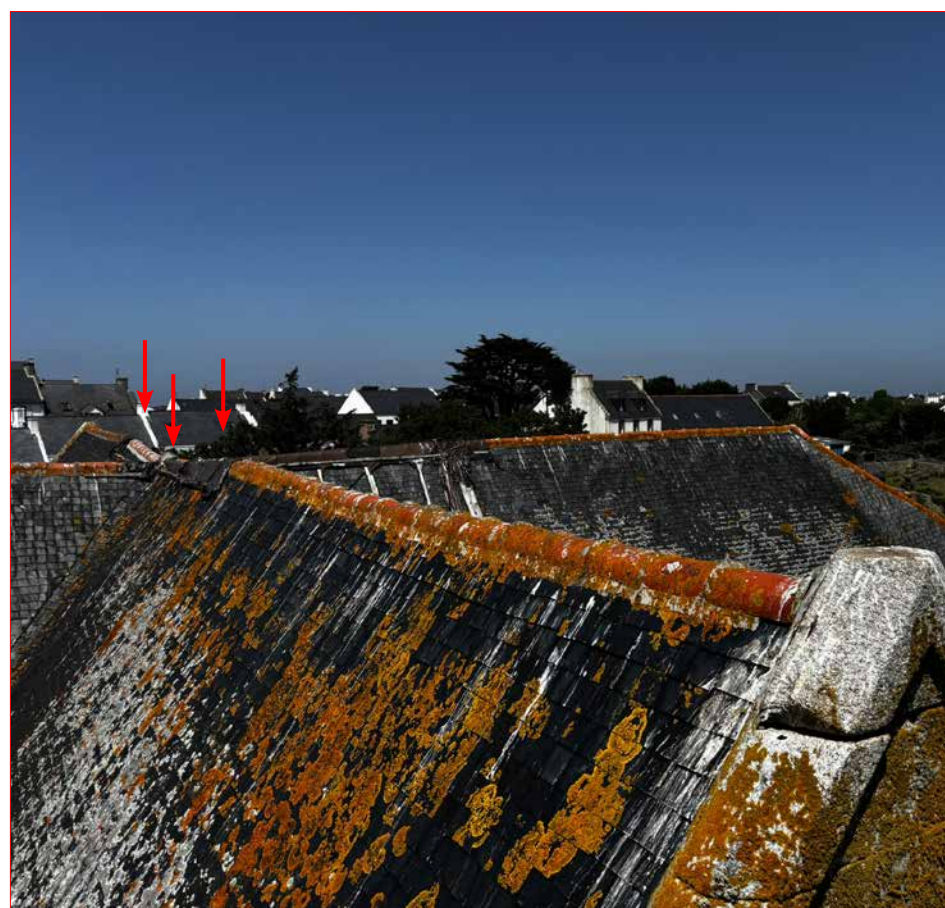
Photographie de la couverture du transept et de l'affaissement du poinçon de la croisée

Depuis l'extérieur de l'édifice, un affaissement marqué des faîtages est observable au droit du poinçon. Ce désordre se retrouve également en intérieur, au niveau des voûtes, dont la déformation traduit un mouvement global de la structure à cet endroit.

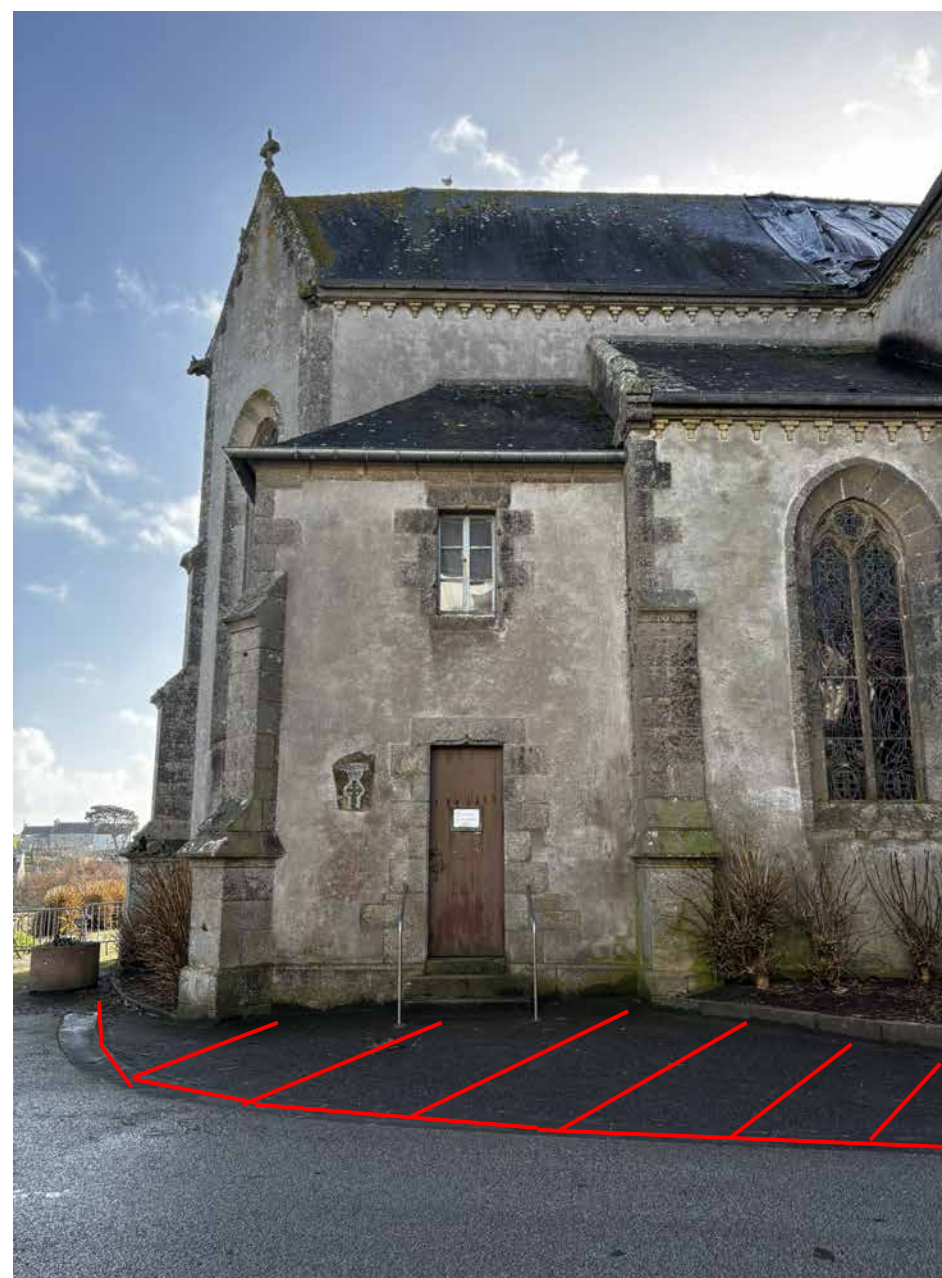
Repérage de la zone que nous recommandons de fermer à la circulation

Malgré l'usage actuel de ces espaces en stationnement, il est recommandé à la maîtrise d'ouvrage de fermer les accès aux pieds de l'édifice par des dispositifs de signalisation permettant de maintenir piétons et véhicules à distance autant que possible, compte tenu de la nécessité de conserver la route ouverte au nord de l'église.

Les zones à barrer en priorité sont celles situées sous les murs gouttereaux, qui peuvent voir des ardoises glisser sur le toit jusque sur la voie publique. Pour la zone située devant les pignons, les chevronnières maçonnées plus hautes que la ouverture limitent ce risque.

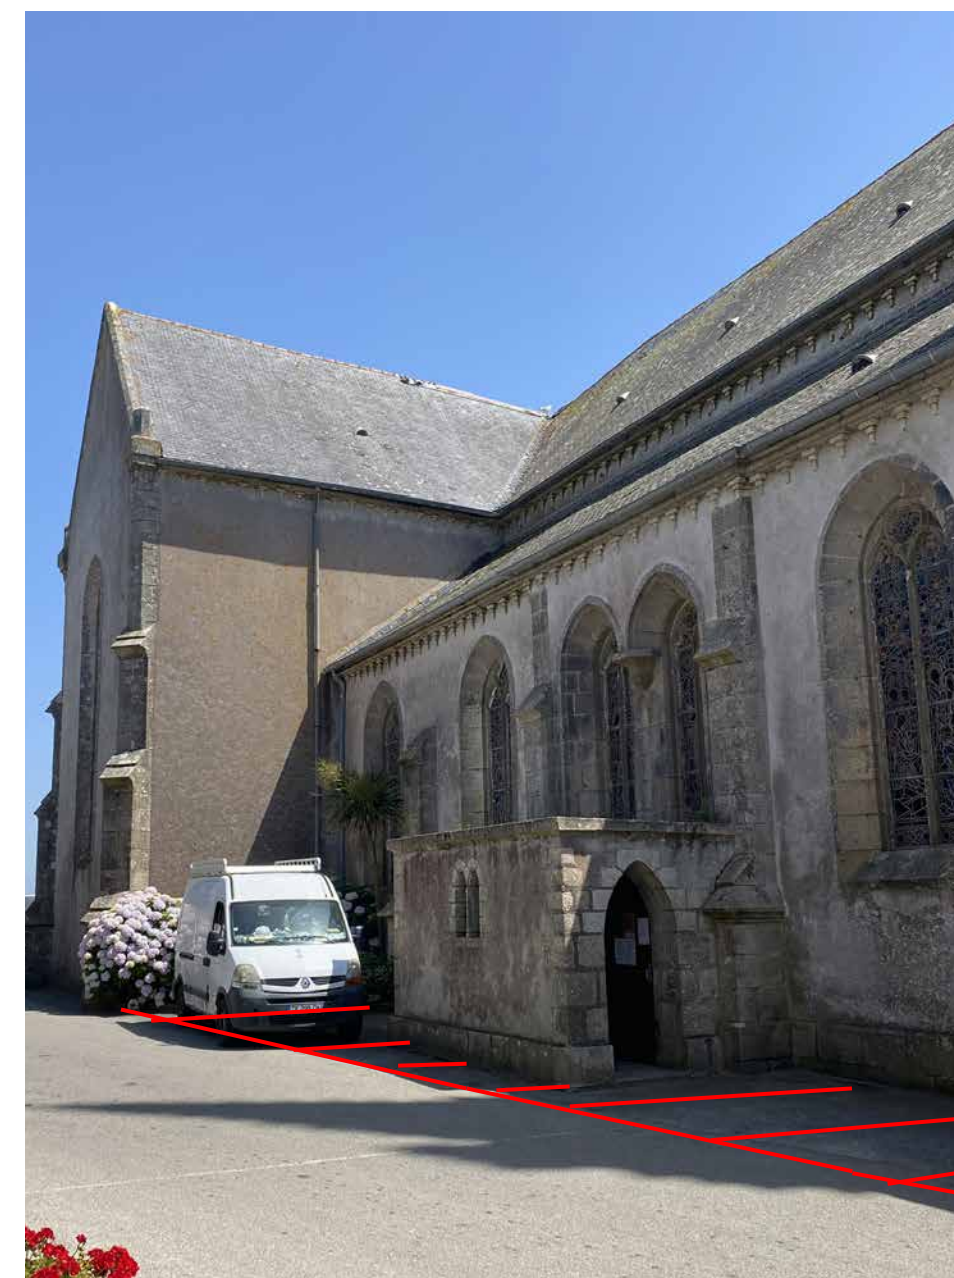
Repérage de la zone que nous recommandons de fermer à la circulation

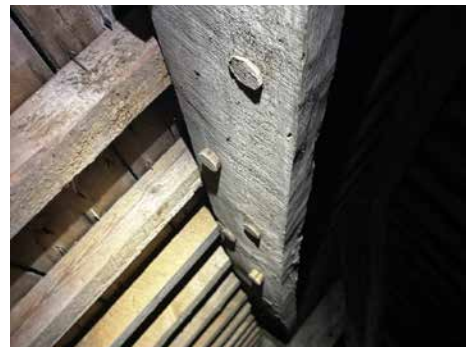
Panne présentant de nombreux trous bouchés de tourillons

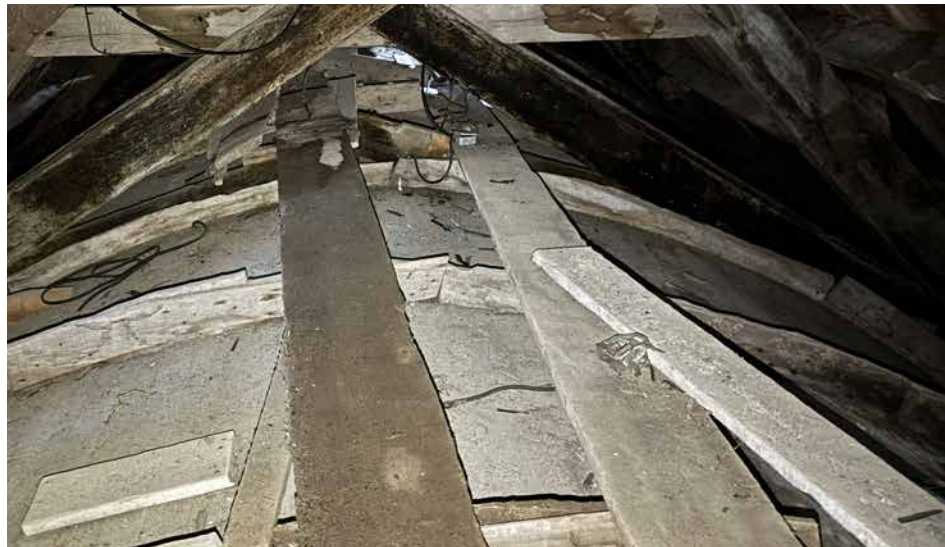
Ce chemin n'étant absolument pas sécurisé, et constitué de planches fines non adaptées à cet usage, reposant en partie sur les cerces de la voûte lambrissée (pièces non porteuses), son accès est dangereux pour toute personne non équipée d'équipements de sécurité pour des interventions en hauteur, tels qu'une ligne de vie provisoire et un harnais.

Le chemin de visite est constitué de planches trop fines pour être aptes à supporter le poids d'une personne, et repose en partie sur les cerces qui sont dimensionnées pour supporter le poids de la voûte, pas du passage au dessus.

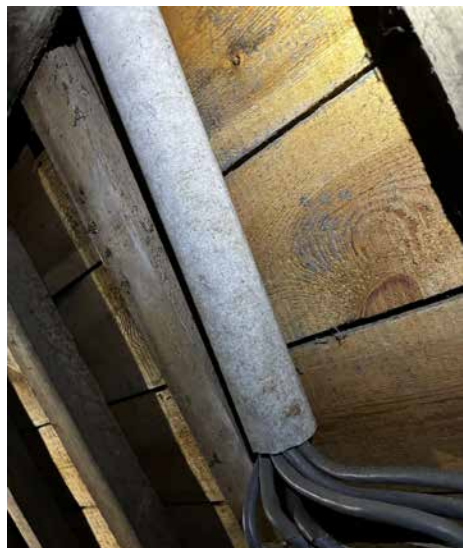
Au sud avant la première ferme, un tuyau probablement amianté sert de passe câbles.

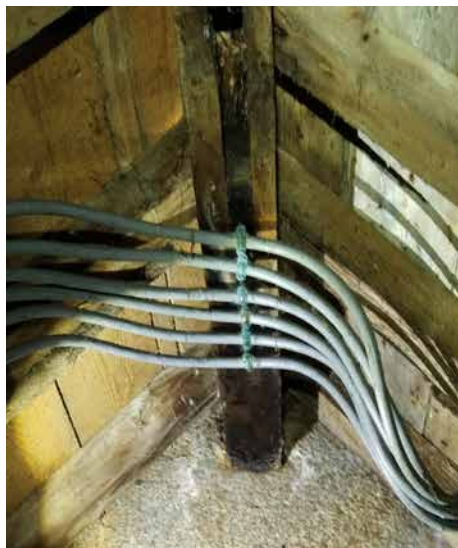
De nombreux réseaux non purgés restent à circuler dans les combles.

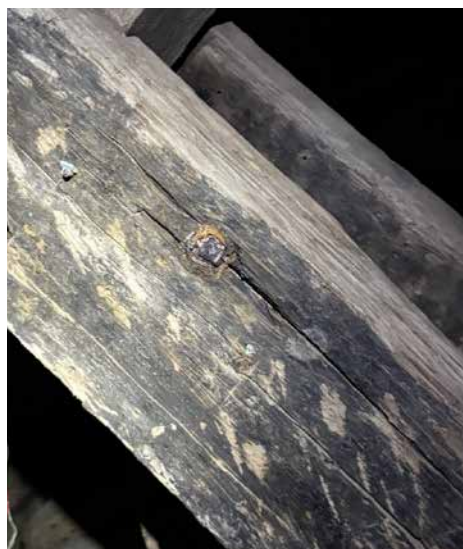
Des éléments métalliques anciens ont fait fendre les écharpes.

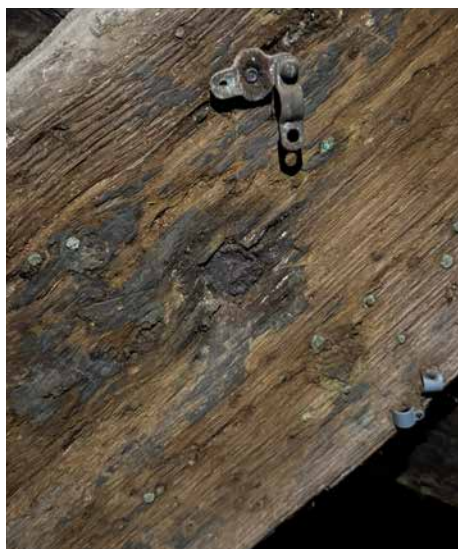
Sous la poussée, la pointe du boulon s'est encastrée dans le bois vermoulu

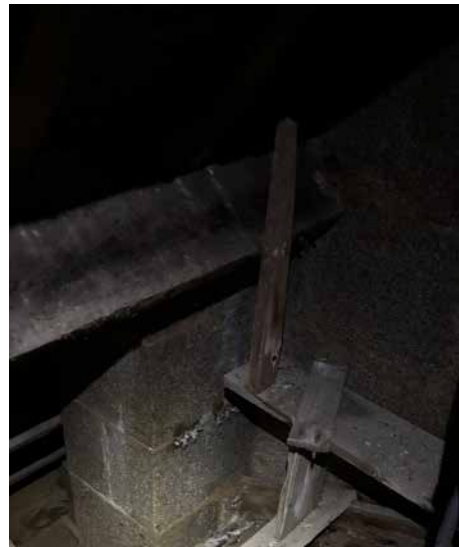
Contre le clocher au sud et au nord, la planche sur laquelle prend appui le chemin de visite est suspendue aux pannes par un simple jeu de tasseaux et de clous, avec un calage sommaire toujours sur une cerce en mauvais état. Il représente un risque important.

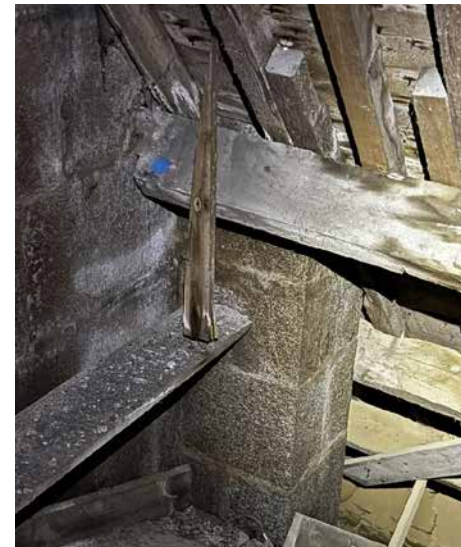
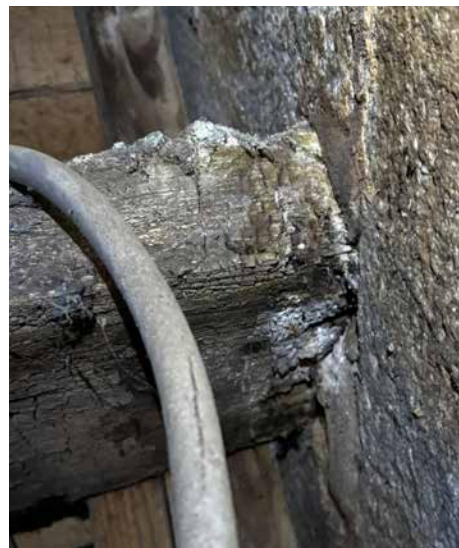
Les embouts des pannes empochés dans les maçonneries de la tour clocher et des pignons des transepts présentent des traces de pourriture cubique, et sont vermoulus, les parties saines ne sont plus suffisantes pour assurer les appuis dans les maçonneries.

Aux extrémités de la nef et des transepts, les pannes sont empochées dans les maçonneries des pignons et du clocher. Cette disposition, dans un contexte très humide, conduit au pourrissement des bois confinés dans la maçonnerie.

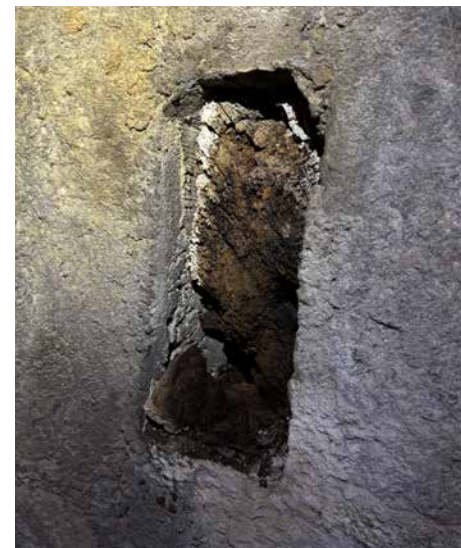
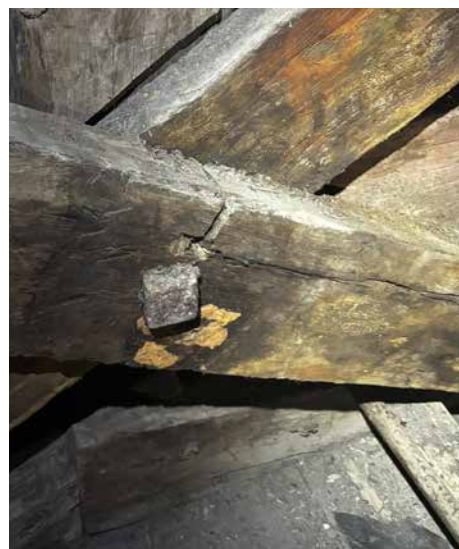
L'écharpe est fracturée (ferme III)

Les écharpes de contreventement présentent des fractures sur plusieurs fermes, pouvant traduire soit un sous-dimensionnement de la structure, soit une fragilité des bois de réemploi ; ces points seront vérifiés par le calcul dans le cadre de l'étude diagnostique

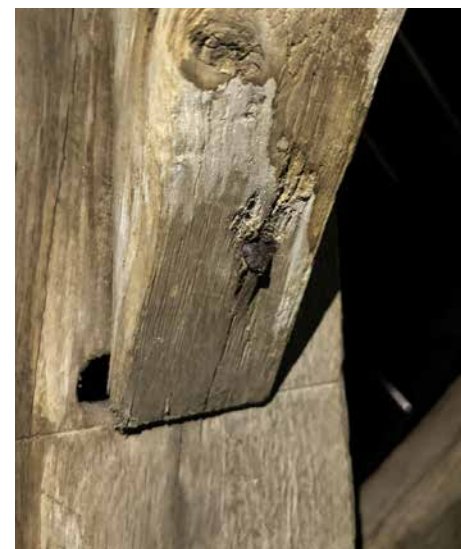
L'aiselier est pointé et non pas chevillé (ferme I)

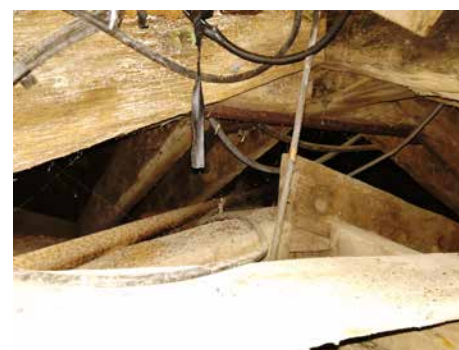
Photographie prise sous le poinçon, on remarque la présence d'un renfort métallique.

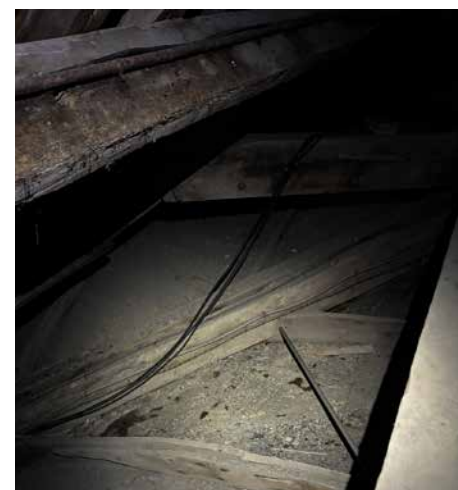
Les cerces de la voûte sont solidaires des écharpes sur la croisée des transepts, expliquant l'affaissement visible depuis l'intérieur.

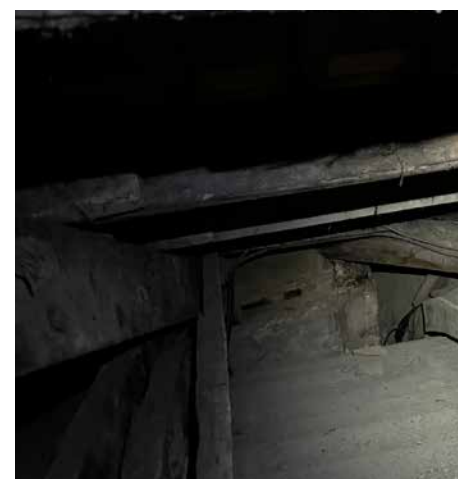
Appui du pied de demi-ferme nord ouest dans la maçonnerie difficilement observable.

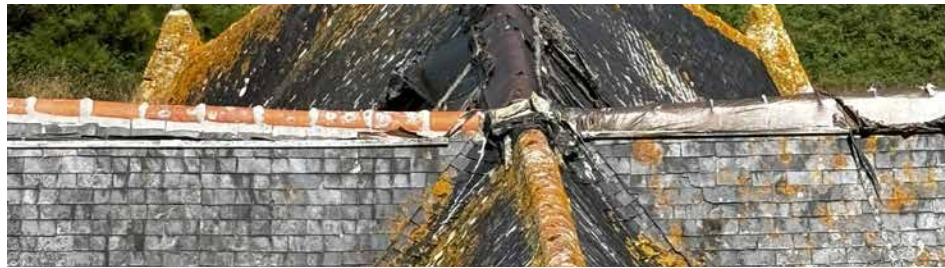
Affaissement du faîtage au niveau du poinçon de la croisée des transepts.

Un dispositif d'étalement provisoire doit être étudié et mis en œuvre au droit de la croisée des transepts. Son objectif n'est pas de restaurer la charpente, ni de restituer son fonctionnement définitif, mais de stabiliser à court terme les pièces aujourd'hui défaillantes ou fortement sollicitées, afin de limiter le risque de rupture localisée et d'effondrement partiel.

Une première phase de dépose de la voûte lambrissée sur la croisée des transepts devra permettre d'observer plus finement l'état des structures bois et d'adapter le principe d'étalement.

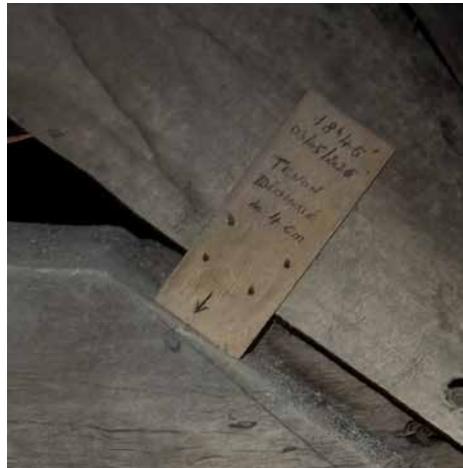
Assemblage du demi-entrait et de l'arbalétrier sud-ouest ouvert sous témoin

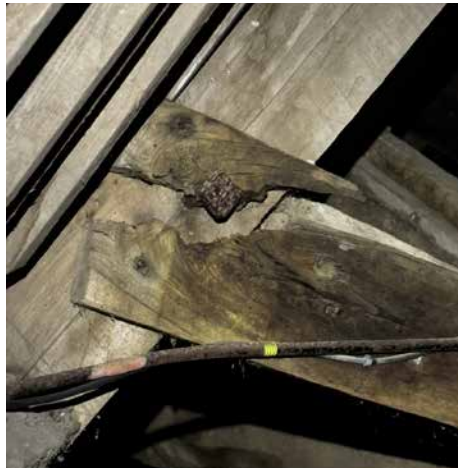
Demi-écharpe haute nord-ouest fracturée et ouverte.

Dans ces conditions, les écharpes ne sont plus en mesure d'assurer correctement leur fonction de contreventement, et encore moins de reprendre des charges en substitution des arbalétriers défaillants.

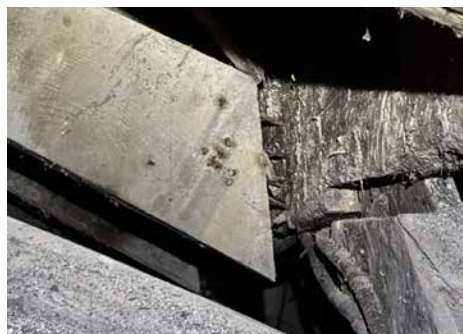
Panne intermédiaire avec l'arbalétrier sud-ouest à la limite de l'arrachement.

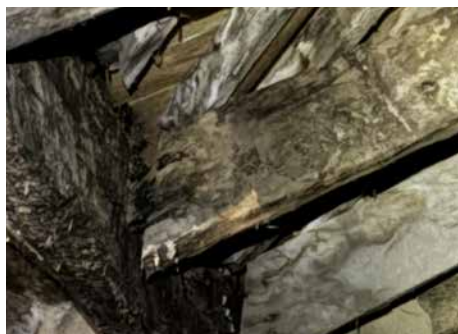
Pannes intermédiaires avec l'arbalétrier sud-est arrachées.

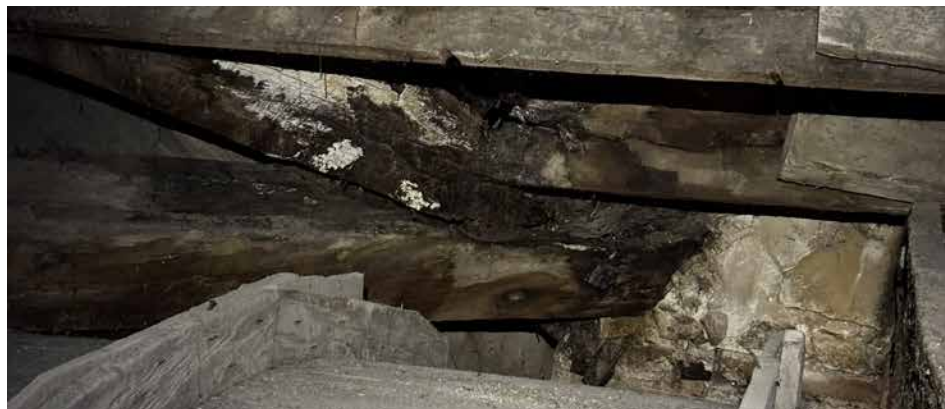
Pied de l'arbalétrier sud-est désagrégé ainsi que l'about des dernières pannes, seule l'écharpe semble encore présenter du bois en appui sur la maçonnerie. Zone située sous une noue bâchée depuis plusieurs années. Observation de champignon.

Toutefois, l'état des pieds d'arbalétriers apparaît extrêmement dégradé. Au sud-est, le bois semble totalement désagrégé, tandis qu'au nord-est, une déviation dans l'alignement de la pièce suggère une fracture. Ces altérations majeures compromettent la fonction portante des arbalétriers, qui ne transmettent plus correctement les charges vers leurs appuis.

Nous recommandons donc que la mission complémentaire intègre la vérification, la reprise ou la remise en place de protections provisoires adaptées, notamment au droit des noues et du faîtage de la croisée des transepts. Ces interventions devront viser à limiter les infiltrations dans l'attente d'une restauration complète des couvertures, sans créer de confinement défavorable ni déplacer les entrées d'eau vers d'autres parties de la charpente.
