# Dossier Technique Immobilier

Numéro de dossier : 35720/25/45727  
 Date du repérage : 02/09/2025

| Désignation du ou des bâtiments | Désignation du propriétaire |
|---|---|
| <i>Localisation du ou des bâtiments :</i><br>Département : ... <b>Ille-et-Vilaine</b><br>Adresse : ..... <b>16 rue de la Libération</b><br>Commune : ..... <b>35720 PLEUGUENEUC</b><br><b>Section cadastrale AB, Parcelle n° 29</b><br><br>Périmètre de repérage :<br><b>Bâtiment r+1 avec sous-sol et grenier</b> | <i>Désignation du client :</i><br>Nom et prénom : ... <b>Mairie de Pleugueneuc</b><br>Adresse : ..... <b>2 place de la Mairie</b><br><b>35720 PLEUGUENEUC</b> |

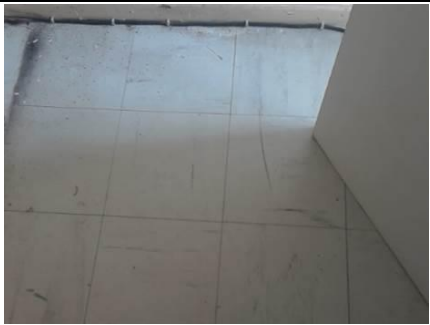
| Localisation | Identifiant + Description | Conclusion (justification) | Etat de conservation** et préconisations* | Photo |
|---|---|---|---|---|
| Rez de chaussée - Cagibi | Identifiant: M001<br>Description: Dalles de sol<br>Liste selon annexe.13-9 du CSP: B | Présence d'amiante (Sur anciennes analyses) | Matériau dégradé (étendue ponctuelle)<br><br><b>Résultat</b> EP**<br><br><b>Préconisation :</b> Il est recommandé de réaliser une évaluation périodique. | |

| | <p>Photo n° PhA001<br/> Localisation : Rez de chaussée - Cagibi<br/> Ouvrage : Planchers<br/> Partie d'ouvrage : Dalles de sol<br/> Description : Dalles de sol<br/> Localisation sur croquis : M001</p> |

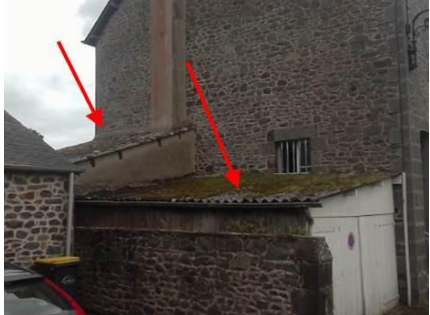
| Localisation | Identifiant + Description | Conclusion (justification) | Etat de conservation** et préconisations* | Photo |
|---|---|---|---|---|
| Rez de chaussée - Garage;<br>Rez de chaussée -<br>Chaufferie; Bâtiment | Identifiant: M002<br>Description: Plaques (fibres-ciment)<br>Liste selon annexe.13-9 du CSP: B | Présence d'amiante (Sur connaissance de l'opérateur) | Matériau non dégradé<br><br><b>Résultat</b> EP**<br><br><b>Préconisation :</b> Il est recommandé de réaliser une évaluation périodique. | |

| | <p>Photo n° PhA002<br/> Localisation : Rez de chaussée - Garage; Rez de chaussée - Chaufferie; Bâtiment<br/> Ouvrage : Toitures<br/> Partie d'ouvrage : Plaques (fibres-ciment)<br/> Description : Plaques (fibres-ciment)<br/> Localisation sur croquis : M002</p> |

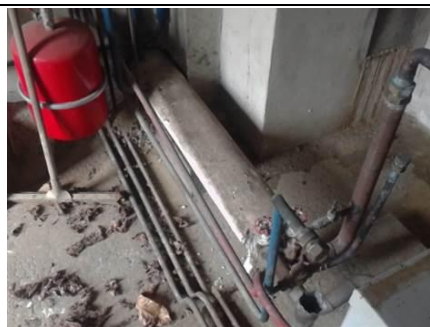
Photo n° PhA003  
 Localisation : Sous-Sol - Cave; Rez de chaussée - Chauffage  
 Ouvrage : Flocages, Calorifugeages, Faux plafonds  
 Partie d'ouvrage : Calorifugeages  
 Description : Calorifugeages

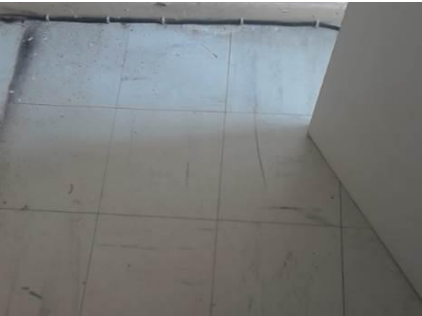
| | <p>Photo n° PhA001</p> <p>Localisation : Rez de chaussée - Cagibi</p> <p>Ouvrage : Planchers</p> <p>Partie d'ouvrage : Dalles de sol</p> <p>Description : Dalles de sol</p> <p>Localisation sur croquis : M001</p> |

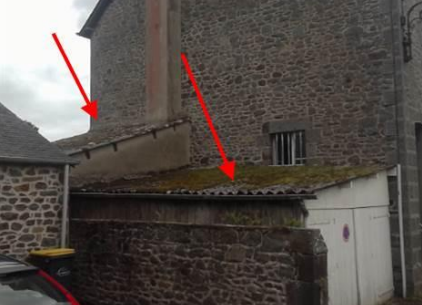
| | <p>Photo n° PhA002</p> <p>Localisation : Rez de chaussée - Garage; Rez de chaussée - Chaufferie; Bâtiment</p> <p>Ouvrage : Toitures</p> <p>Partie d'ouvrage : Plaques (fibres-ciment)</p> <p>Description : Plaques (fibres-ciment)</p> <p>Localisation sur croquis : M002</p> |

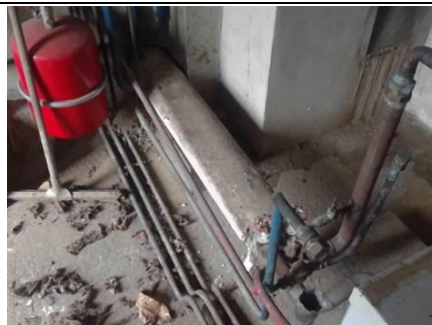
Photo n° PhA003

Localisation : Sous-Sol - Cave; Rez de chaussée - Chaufferie

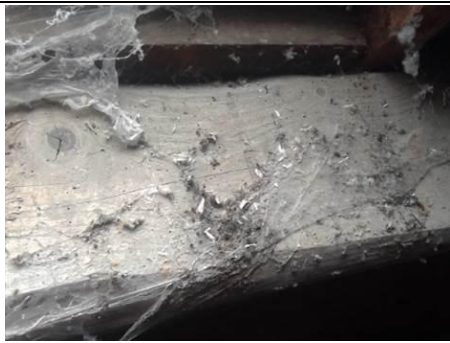
**Photo n° PhTer001**  
**Localisation :** Combles - Grenier  
**Ouvrage :** Charpente  
**Parasite :** *Anobium punctatum* (Petites vrillettes)  
**Indices :** présence de trous de sortie, présence de vermoulure

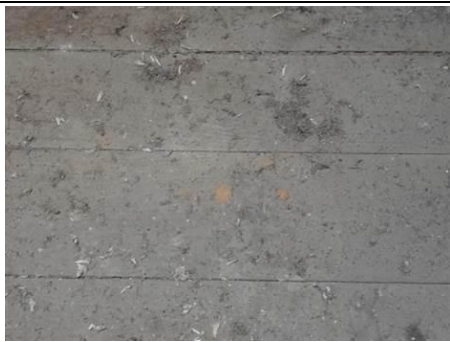
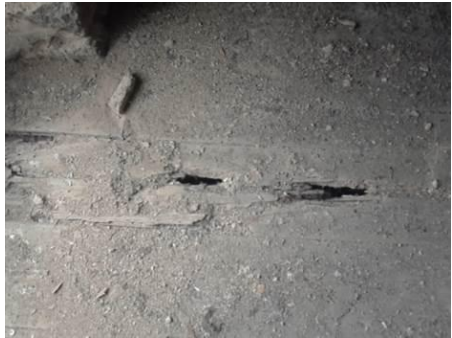
**Photo n° PhTer002**  
**Localisation :** Combles - Grenier  
**Ouvrage :** Parquet  
**Parasite :** *Anobium punctatum* (Petites vrillettes), *Xestobium rufovillosum* (Grosses vrillettes)  
**Indices :** dégradation du bois, présence de trous de sortie, présence de vermoulure sur le sol

| | <p><b>Photo n° PhTer002</b><br/> <b>Localisation :</b> Combles - Grenier<br/> <b>Ouvrage :</b> Parquet<br/> <b>Parasite :</b> Anobium punctatum (Petites vrillettes), Xestobium rufovillosum (Grosses vrillettes)<br/> <b>Indices :</b> dégradation du bois, présence de trous de sortie, présence de vermoulure sur le sol</p> |

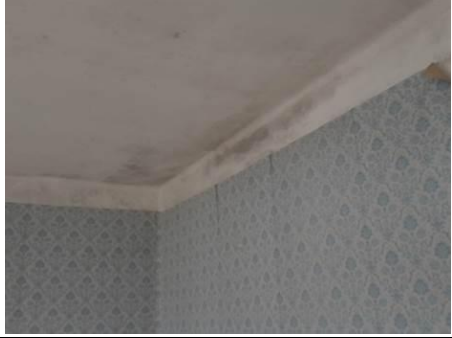
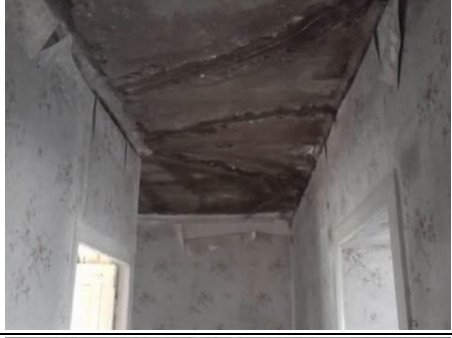
| | <p><b>Photo n° PhTer003</b><br/> <b>Localisation :</b> 1er étage - Palier; 1er étage - Chambre 1; 1er étage - Chambre 2; 1er étage - Séjour; 1er étage - Wc; 1er étage - Dégagement; 1er étage - Salle de bains<br/> <b>Ouvrage :</b> Plafonds et murs<br/> <b>Parasite :</b> Moisissures</p> |
| | <p><b>Photo n° PhTer003</b><br/> <b>Localisation :</b> 1er étage - Palier; 1er étage - Chambre 1; 1er étage - Chambre 2; 1er étage - Séjour; 1er étage - Wc; 1er étage - Dégagement; 1er étage - Salle de bains<br/> <b>Ouvrage :</b> Plafonds et murs<br/> <b>Parasite :</b> Moisissures</p> |

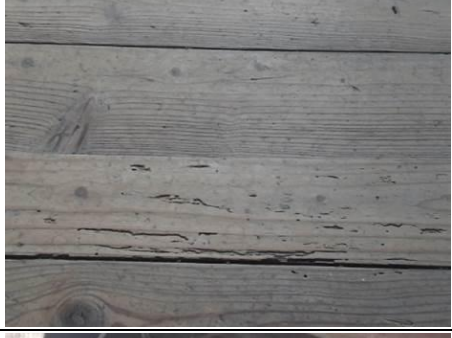
| | <p><b>Photo n° PhTer004</b><br/> <b>Localisation :</b> 1er étage - Palier; 1er étage - Chambre 1; 1er étage - Chambre 2; 1er étage - Séjour<br/> <b>Ouvrage :</b> Parquets<br/> <b>Parasite :</b> Anobium punctatum (Petites vrillettes)<br/> <b>Indices :</b> bois strié, présence de trous de sortie</p> |

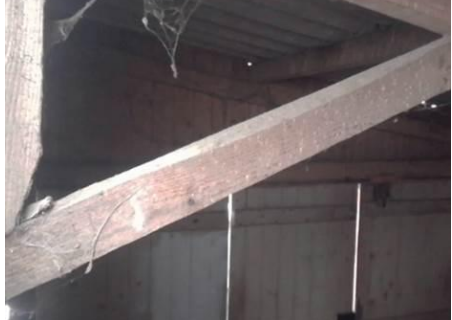
| | <p><b>Photo n° PhTer005</b><br/> <b>Localisation :</b> Rez de chaussée - Garage<br/> <b>Ouvrage :</b> Charpente<br/> <b>Parasite :</b> Anobium punctatum (Petites vrillettes)<br/> <b>Indices :</b> présence de trous de sortie, présence de vermoulure</p> |

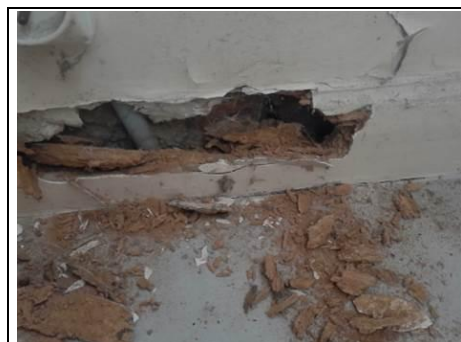
**Photo n° PhTer006**  
**Localisation :** Rez de chaussée - Cagibi  
**Ouvrage :** Plinthes  
**Parasite :** *Anobium punctatum* (Petites vrillettes)  
**Indices :** dégradation du bois, présence de trous de sortie

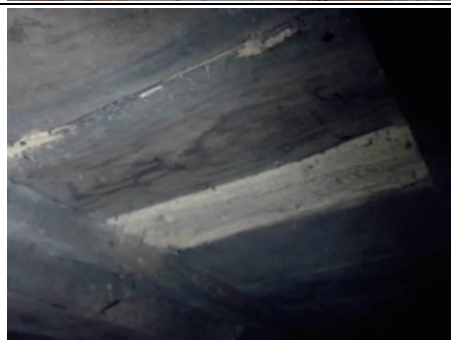
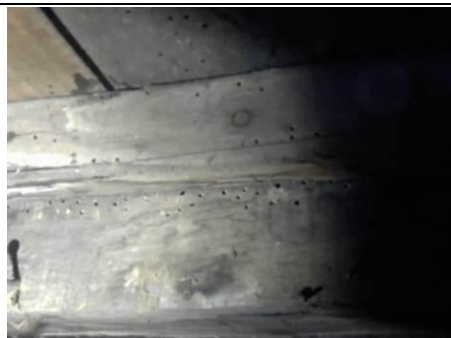
**Photo n° PhTer007**  
**Localisation :** Sous-Sol - Cave  
**Ouvrage :** Plafond (poutres et parquet)  
**Parasite :** *Anobium punctatum* (Petites vrillettes), *Xestobium rufovillosum* (Grosses vrillettes)  
**Indices :** bois piqué, dégradation du bois, présence de trous de sortie, présence de vermoulure

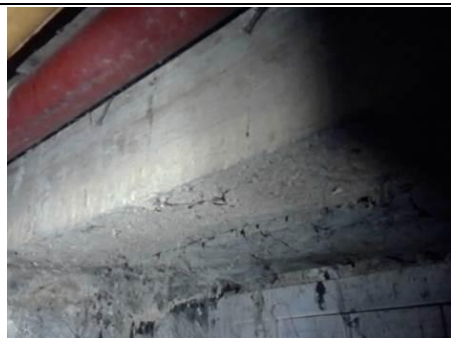
**Photo n° PhTer008**  
**Localisation :** Sous-Sol - Cave  
**Ouvrage :** Linteaux  
**Parasite :** *Anobium punctatum* (Petites vrillettes)  
**Indices :** présence de trous de sortie, présence de vermoulure

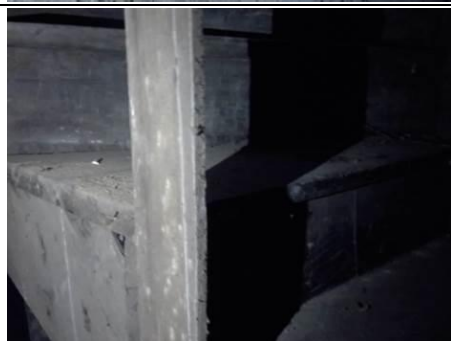
**Photo n° PhTer009**  
**Localisation :** Sous-Sol - Cave  
**Ouvrage :** Escalier  
**Parasite :** *Anobium punctatum* (Petites vrillettes)  
**Indices :** présence de trous de sortie, présence de vermoulure

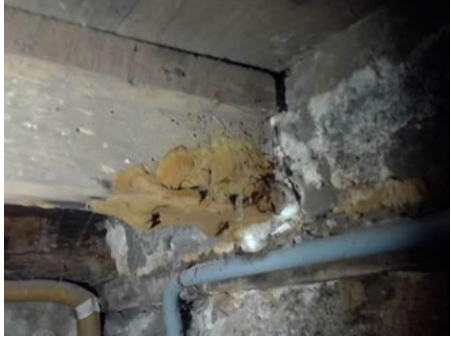
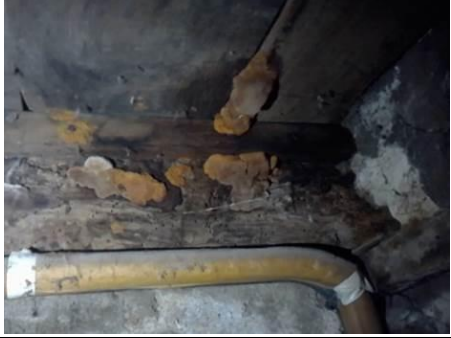
| | <p><b>Photo n° PhTer010</b><br/> <b>Localisation :</b> Sous-Sol - Cave<br/> <b>Ouvrage :</b> Poutres<br/> <b>Parasite :</b> Champignon de pourriture cubique du type méréule pleureuse (<i>Serpula lacrymans</i>) (humidité peu importante)<br/> <b>Indices :</b> présence de fructification, présence de spore<br/> <b>Localisation sur croquis :</b> 001</p> |

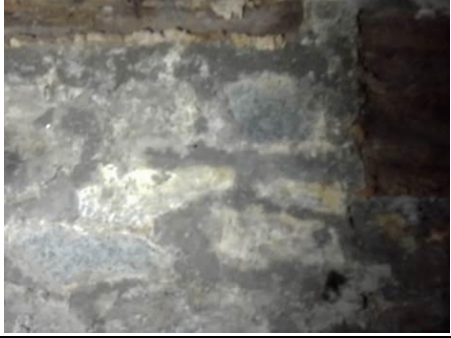
| | <p><b>Photo n° PhTer011</b><br/> <b>Localisation :</b> Sous-Sol - Cave<br/> <b>Ouvrage :</b> Murs<br/> <b>Parasite :</b> Salpêtre</p> |

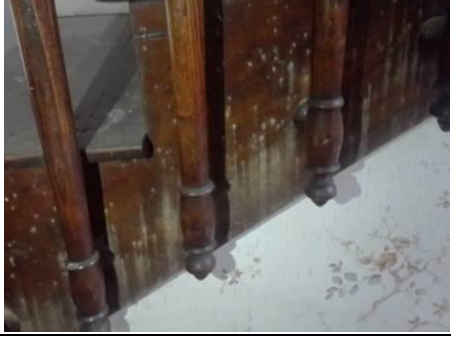
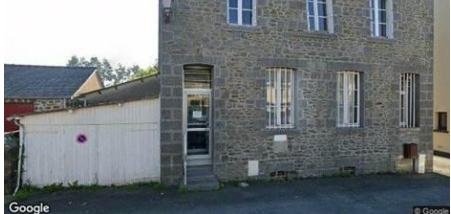
| | <p><b>Photo n° PhTer012</b><br/> <b>Localisation :</b> Rez de chaussée - Hall<br/> <b>Ouvrage :</b> Escalier<br/> <b>Parasite :</b> <i>Anobium punctatum</i> (Petites vrillettes)<br/> <b>Indices :</b> présence de trous de sortie, présence de vermoulure</p> |

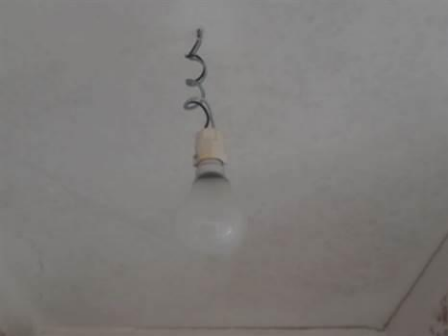
| | <p>Photo PhEle001<br/>Libellé de l'anomalie : B8.3 b L'installation comporte au moins un matériel électrique inadapté à l'usage.<br/>Remarques : Présence de matériel électrique inadapté à l'usage<br/>Douille de chantier</p> |

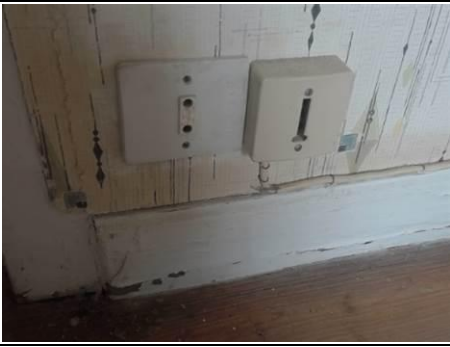
| | <p>Photo PhEle002<br/>Libellé de l'anomalie : B3.3.6 a1 Au moins un socle de prise de courant ne comporte pas de broche de terre.<br/>Remarques : Présence de circuits électriques non équipés de conducteurs de protection<br/>Prises 2 pôles</p> |

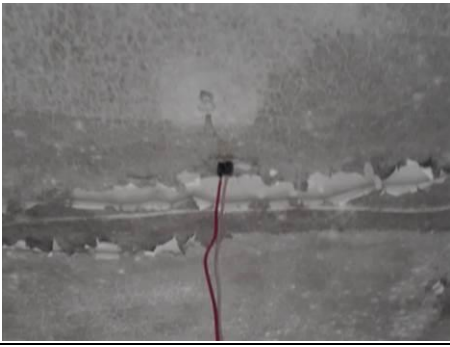
| | <p>Photo PhEle003<br/>Libellé de l'anomalie : B7.3 d L'installation électrique comporte au moins une connexion avec une partie active nue sous tension accessible.<br/>Remarques : Présence de connexion de matériel électrique présentant des parties actives nues sous tension</p> |

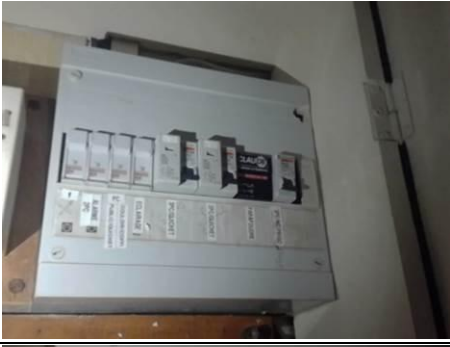
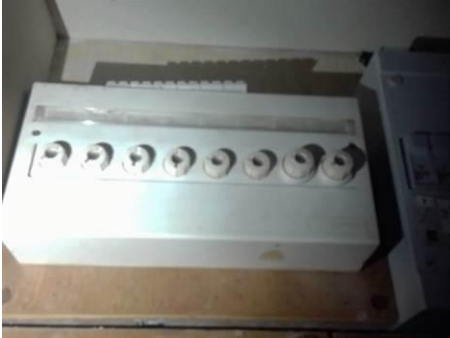
| | <p>Photo n° PhEle004<br/>B11 a2 Une partie seulement de l'installation électrique est protégée par au moins un dispositif différentiel à haute sensibilité inf. ou égal à 30 mA.</p> |
| | <p>Photo n° PhEle004<br/>B11 a2 Une partie seulement de l'installation électrique est protégée par au moins un dispositif différentiel à haute sensibilité inf. ou égal à 30 mA.</p> |
