# Rapport de mission de repérage des matériaux et produits contenant de l'amiante avant démolition dans un immeuble bâti

**Site GICQUEL - MAGASIN ET HANGAR**  
**Rue de Montifault**  
**22150 PLOEUC-L'HERMITAGE (France)**

**Référence du dossier :** 2606CBRRE -  
BI15450000000076

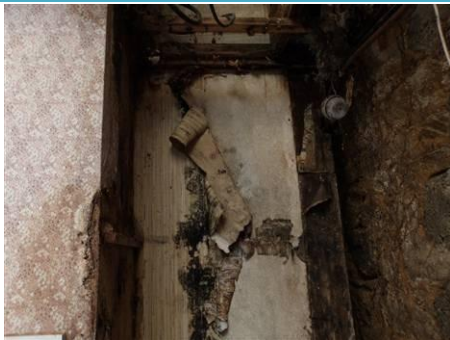
| N° de composant | Localisation | Description | Justification | Photo |
|---|---|---|---|---|
| ZPSO-038 | Rez de chaussée - Dégagement | Panneaux de cloisons fibrociment | Présence d'amiante<br>(Sur marquage du matériau) | |

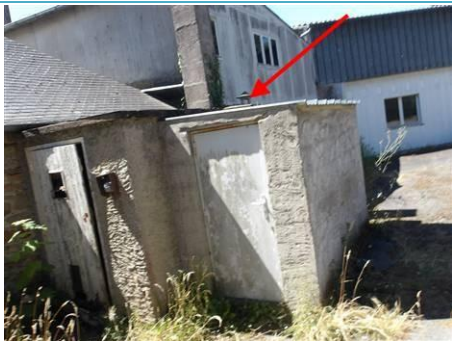
| N° de composant | Localisation | Description | Justification | Photo |
|---|---|---|---|---|
| ZPSO-027 | Rez de chaussée - Chaufferie | Mitron fibrociment | Présence d'amiante<br>(Sur marquage du matériau) | |

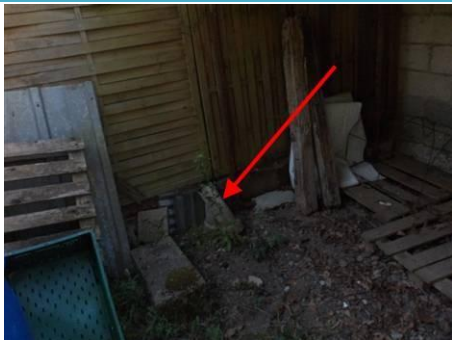
| N° de composant | Localisation | Description | Justification | Photo |
|---|---|---|---|---|
| ZPSO-007 | Parties extérieures | 2 conduits en fibres-ciment (depôt au sol) | Présence d'amiante<br>(Sur marquage du matériau) | |

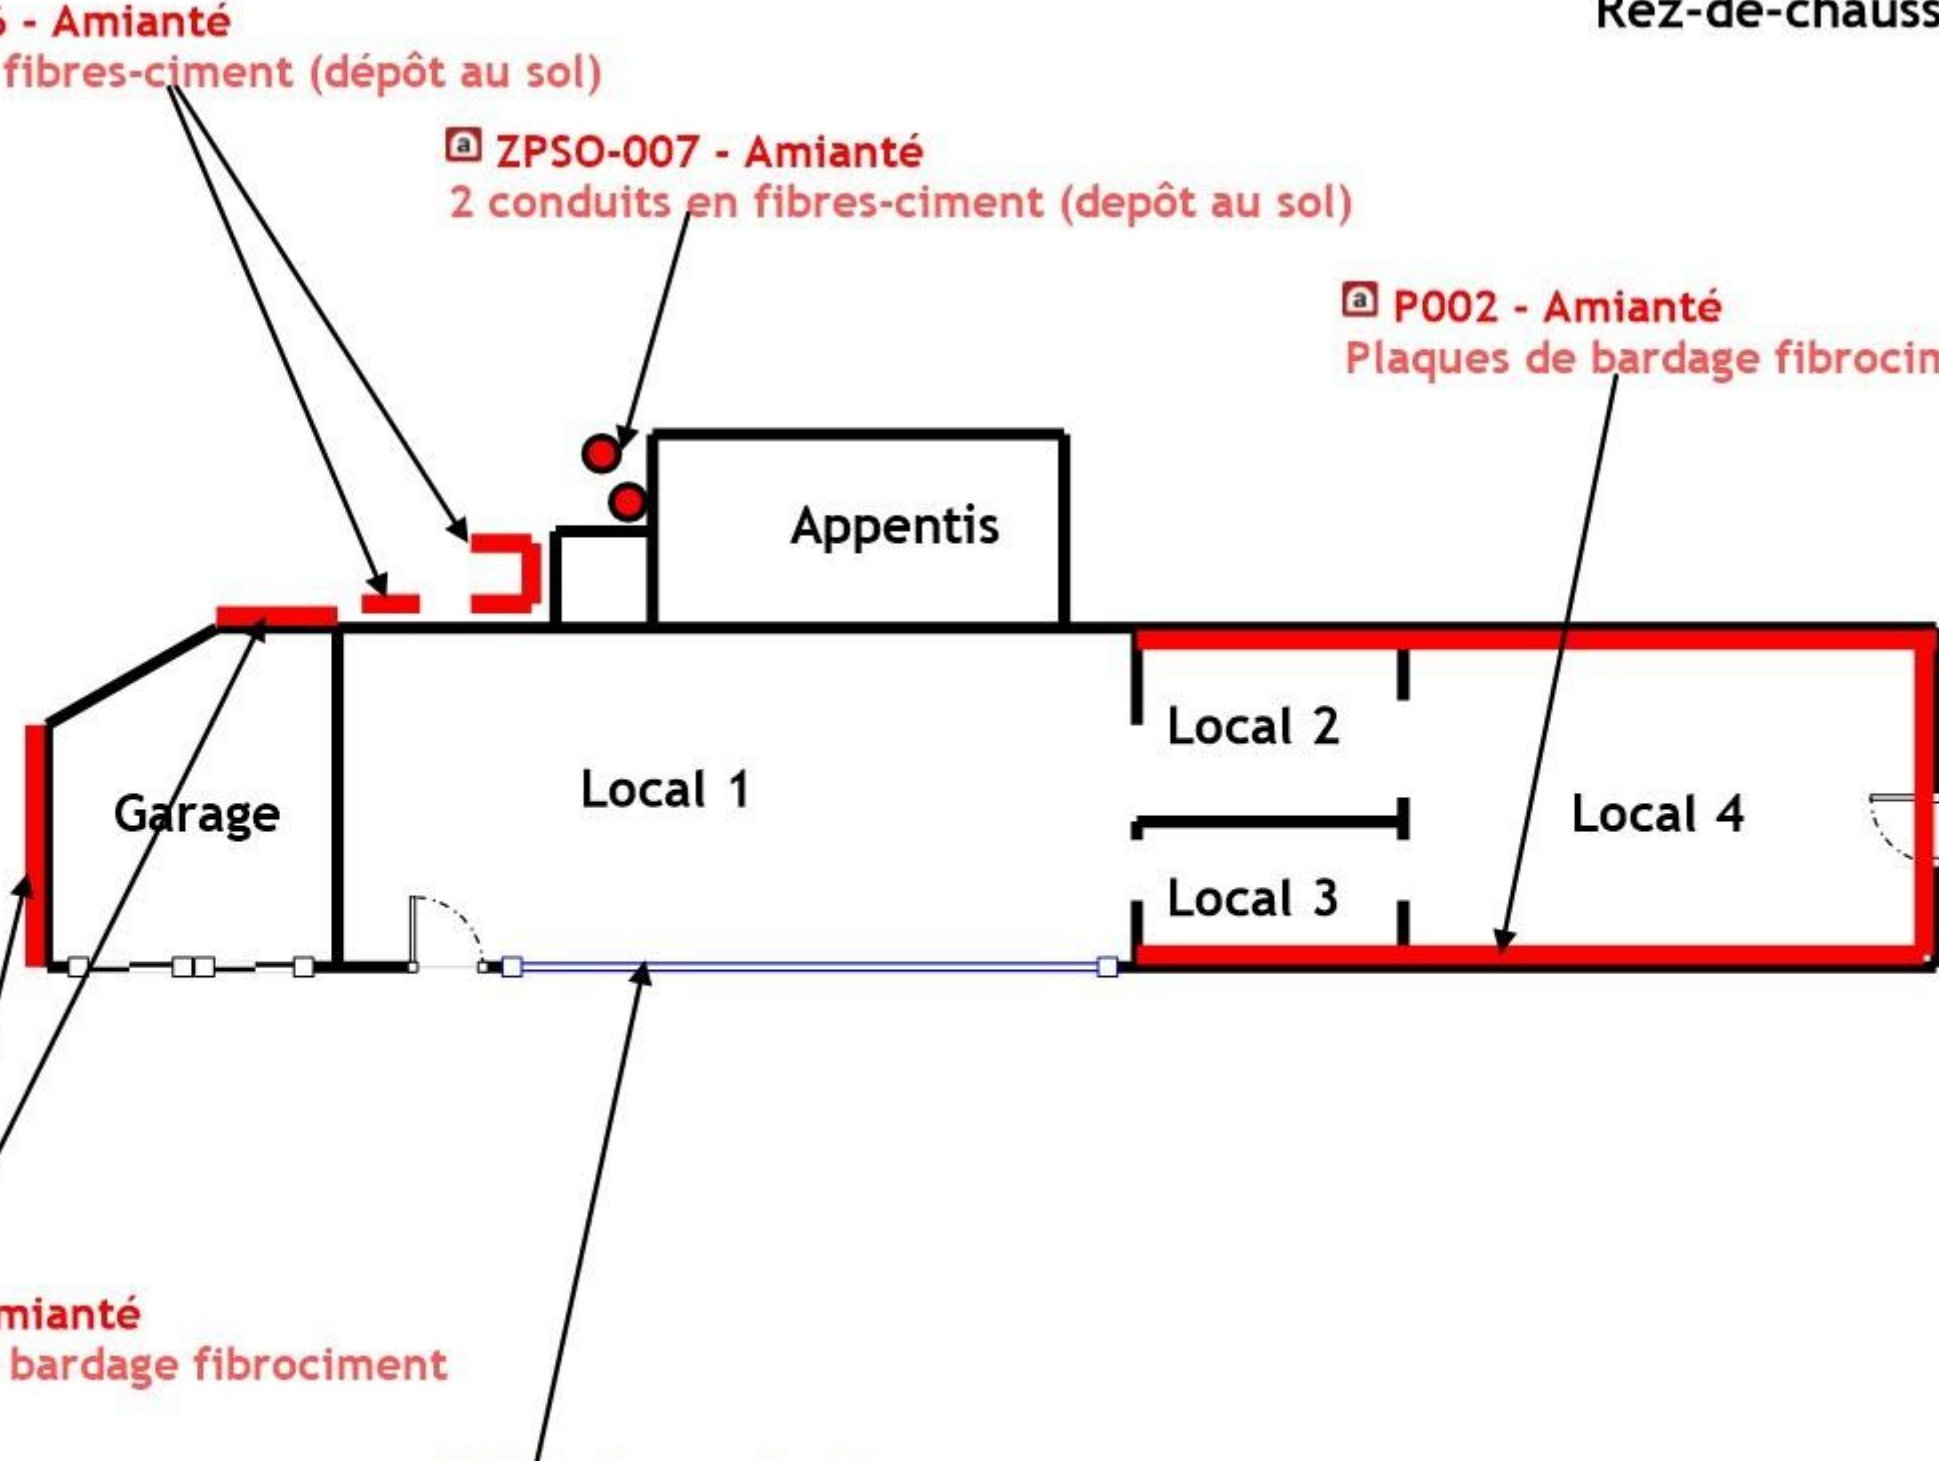
| Rez-de-chaussée | |
|---|---|
| <p><b>ZPSO-006 - Amianté</b><br/>Plaques en fibres-ciment (dépôt au sol)</p> <p><b>ZPSO-007 - Amianté</b><br/>2 conduits en fibres-ciment (dépôt au sol)</p> <p><b>P002 - Amianté</b><br/>Plaques de bardage fibrociment</p> <p><b>P005 - Amianté</b><br/>Plaques de bardage fibrociment</p> <p><b>P001 - Non amianté</b><br/>Joint de vitrage</p> | <b>Planche de repérage technique</b> |
