# FICHE DE SUIVI DES OBSERVATIONS MAINTENANCE CLIENT MAIRIE DE COMBRIT

## EXTRAIT DES OBSERVATIONS DU RAPPORT SOCOTEC

**N° RAPPORT** ▶ 92420/26/3535  
**PÉRIMÈTRE CONTRÔLÉ** ▶ PORT DE PLAISANCE 25 RUE DU BAC  
29120 COMBRIT  
**CODE POSTAL** ▶ 29120  
**VILLE** ▶ COMBRIT  
**DATE DE VÉRIFICATION** ▶ 21/07/2026

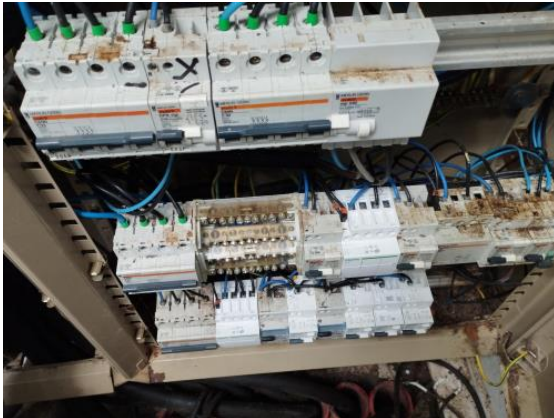
## 1 | ALLEE ACCES ▶ TGBT

TGBT - Présence de poussières en quantité excessive.

NF C 15-100-1 512

A nettoyer (principalement en partie basse du tableau)

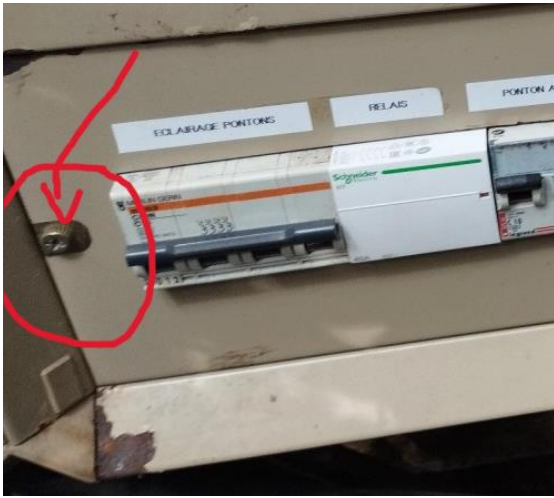
## 3 | ALLEE ACCES ► TGBT ► Plusieurs plastron mal fixés

Plusieurs plastron mal fixés - Manque plusieurs éléments de fixation latérale pour maintenir solidement les plastrons de protection.

NF C 15-100-1 512

Remettre en place des éléments de fixation.

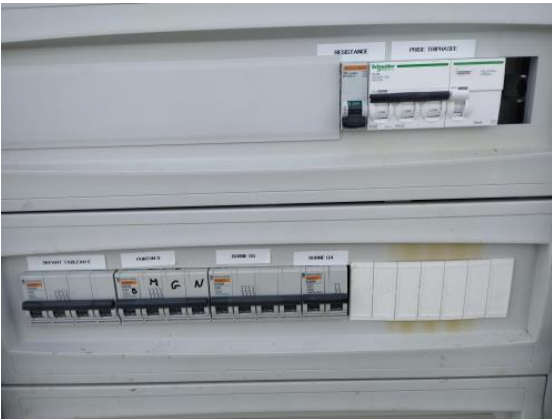
## 18 | PONTON G ► Borne Générale D G4 G5

Borne Générale D G4 G5 - Obturateurs ou plastrons déposés.

NF C 15-100-1  
411Annexe 41B

A remettre en place.
