## Pré-rapport de Repérage des matériaux et produits contenant de l'amiante avant réalisation de travaux dans un immeuble bâti

Numéro de dossier : MA2301010942  
Rapport édité le : 06/02/2023

7 Allée de la Gautrais  
35136 Saint-Jacques-de-la-Lande

Changement fenêtres + Complément de repérage du rapport 1193179 du 02/03/2020 (Lever l'incohérence de la ZPSO murs extérieur)

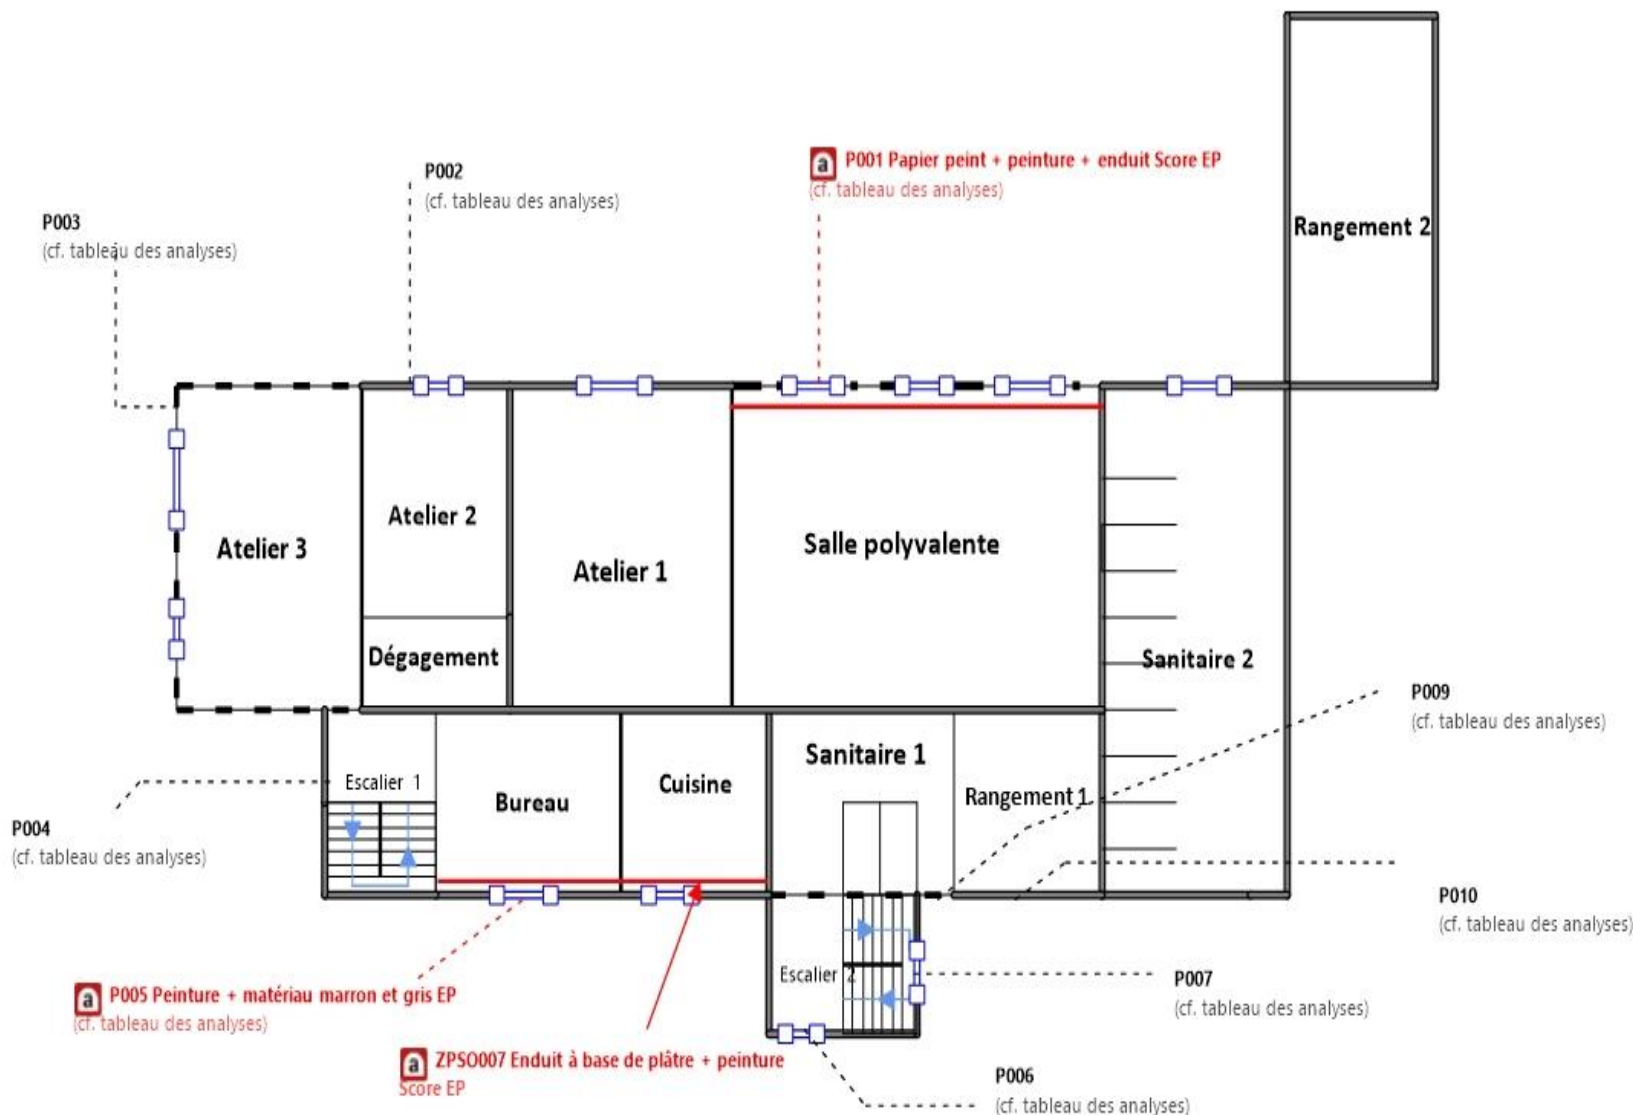
| | <b>Planche de repérage des matériaux et produits amiantés</b> |

| ZPSO | Niveau | Localisation | Zone | Description du prélèvement réalisé | Surface indicative |
|---|---|---|---|---|---|
| ZPSO002 | Salle polyvalente | Salle polyvalente | Mur donnant sur extérieur | Analyse : P001<br>- Phase 2 Matériau fibreux de type papier peint (beige) ; matériau de type peinture (blanc) ; matériau de type maillage de fibres et liant (beige) ; matériau semi-dur de type enduit (beige) ; matériau semi-dur (gris) en traces (Présence d'amiante) | 24m2 |
| ZPSO007 | Cuisine | Cuisine | Mur donnant sur extérieur | Ancien dossier Dossier 1193179 - P007 | 9m2 |
| ZPSO012 | Bureau | Bureau | Mur donnant sur extérieur | Analyse : P005<br>- Matériau de type système d'enduit peinture (beige) ; matériau semi-dur (marron) ; matériau semi-dur (gris) (Présence d'amiante) | 10m2 |

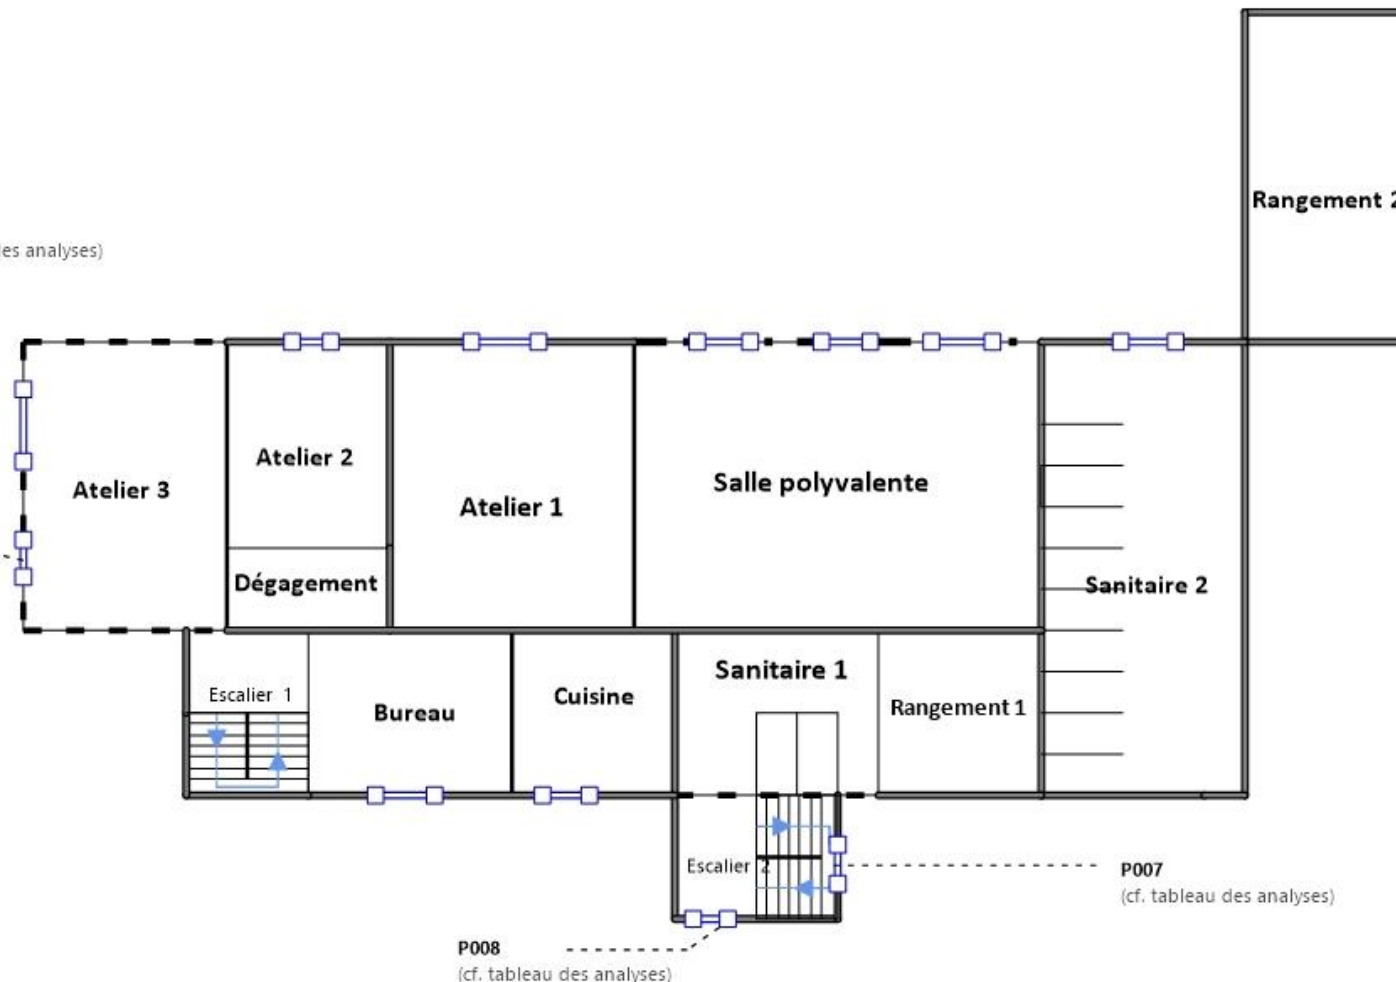
| | <b>Planche de repérage des matériaux et produits amiantés</b> | |

P011  
(cf. tableau des analyses)

| Echantillon | Description Expert | Description laboratoire | Résultat Laboratoire |
|---|---|---|---|
| P011 | <u>Identifiant:</u> ZPSO011<br><u>Description:</u> Joint de mastic de vitrage | - Matériau de type peinture (beige) ; matériau de type peinture (marron) ; matériau semi-dur de type mastic (beige) ; matériau semi-dur (gris) : Absence d'amiante | Absence d'amiante |
