Pré-Rapport du 13/04/2026 de la mission de repérage des matériaux et produits contenant de l'amiante dans les immeubles bâtis avant démolition (listes C de l'annexe 13-9 du Code de la Santé publique)

Numéro de dossier : 2602109
Date du repérage : 25/02/2026

Adresse	Rue : Rue des Chênes Bât., escalier, niveau, appartement n°, lot n° : Ecole des Plantes, Lot numéro : NC Code postal, ville : . 22940 Saint-Julien (France) Section cadastrale : NC, Parcelle(s) n° : NC
Périmètre de repérage : Ecole
Type de logement : Fonction principale du bâtiment : Date de construction : Enseignements : Primaire/Secondaire Date du permis de construire non connue

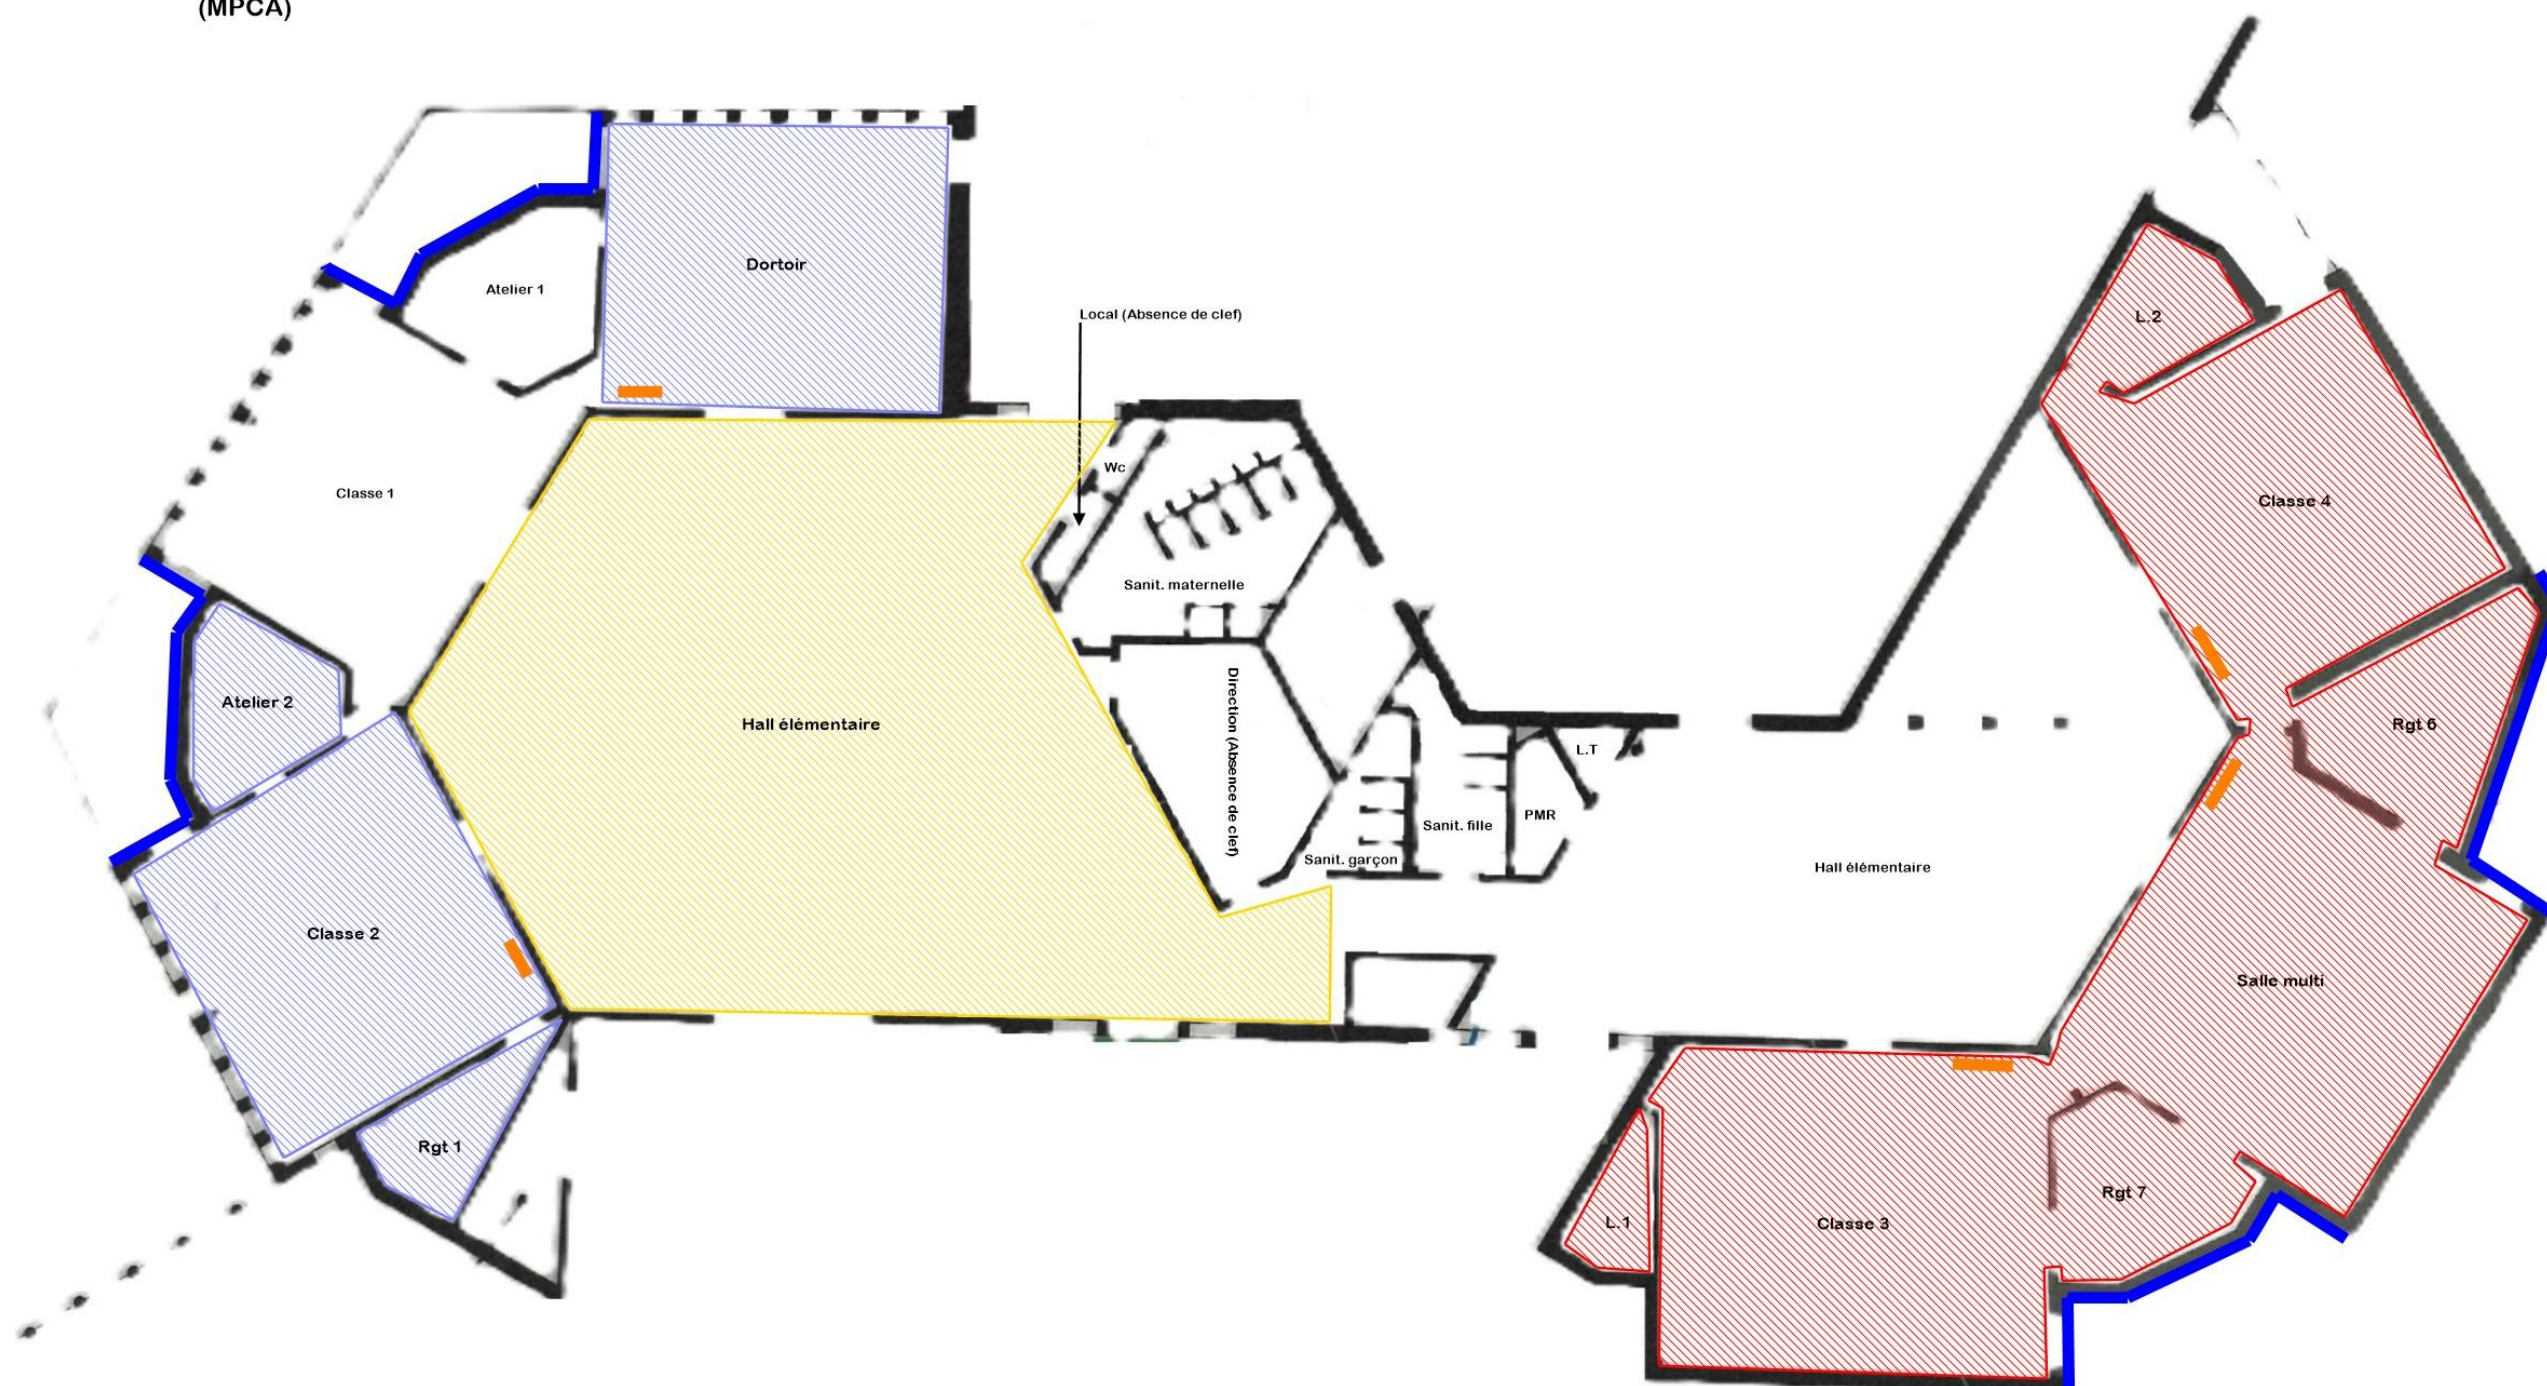
----- RDC -----
(MPCA)

ZPSO-022 - Dalle de sol rouge 20x20 Présence d'amiante
 	ZPSO-023 - Colle + ragréage Présence d'amiante
 	ZPSO-024 - Dalle de sol grise Présence d'amiante
 	ZPSO-025 - Colle + ragréage Présence d'amiante
