# RAPPORT DE MISSION DE REPÉRAGE DES MATÉRIAUX ET PRODUITS CONTENANT DE L'AMIANTE

LOGEMENT DE FONCTION  
LES PLANTES  
22940 SAINT-JULIEN

N° de rapport EQUANTEC : RA1634.1710.0970.291\_DAAD\_V01

30/10/2017

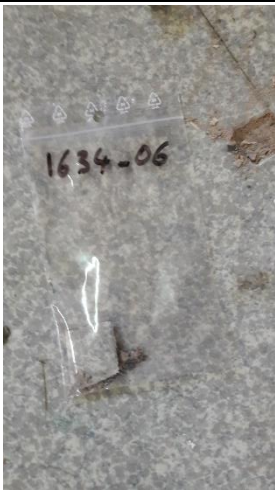
Référence de l'échantillon	1634.06	Matériau	Colle + ragréage sous lino
<u>Photographie d'ensemble</u>		<u>Photographie de détail</u>

<u>Prélèvement :</u>		<u>Conclusion sur l'échantillon après analyse par le laboratoire</u>	
Bâtiment :	LOGEMENT DE FONCTION LES PLANTES 22940 SAINT-JULIEN  Salle goûter/séjour  24/10/2017	N° Analyse Laboratoire	R17-17022-06
Local :		Couche concernée :	Ragréage + colle noire (indissociables)
Date de prélèvement :		Type d'amiante décelée :	Chrysotile
<u>Etat de conservation (listes A et B) :</u>

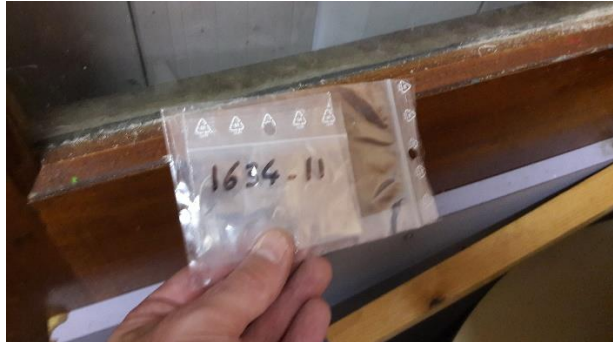
Référence de l'échantillon	1634.11	Matériau	Joint fenêtre
<u>Photographie d'ensemble</u>		<u>Photographie de détail</u>

<u>Prélèvement :</u>		<u>Conclusion sur l'échantillon après analyse par le laboratoire</u>	
Bâtiment :	LOGEMENT DE FONCTION LES PLANTES 22940 SAINT-JULIEN	N° Analyse Laboratoire	R17-17022-11
Local :	Salle goûter/séjour	Couche concernée :	Joint souple translucide + joint dur gris (indissociables)
Date de prélèvement :	24/10/2017	Type d'amiante décelée :	Chrysotile
<u>Etat de conservation (listes A et B) :</u>

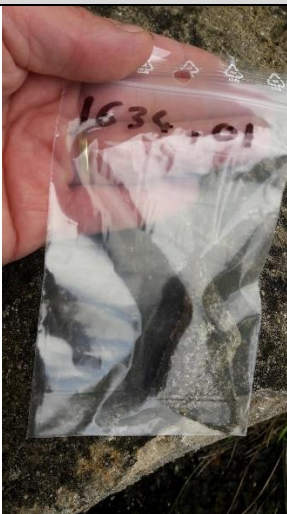
N° de prélèvement	Matériau ou produit prélevé et champ de l'analyse	Support	Localisation	Photographie
1634.01	Enduit béton seuil porte	Sol	Extérieur

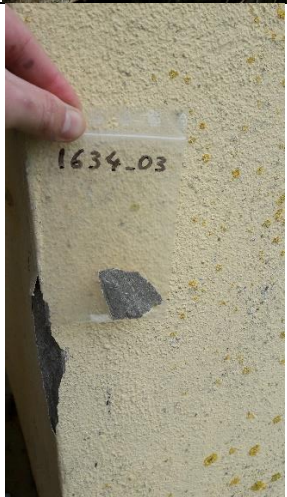
1634.03	Enduit façade + peinture orange	Façade	Extérieur

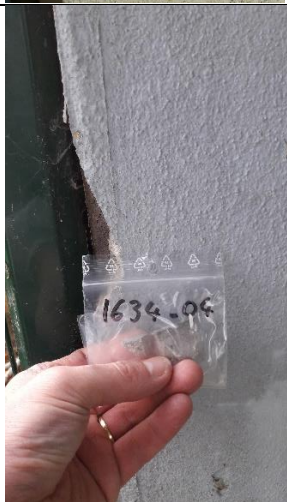
1634.04	Enduit façade + peinture bleue	Façade	Extérieur

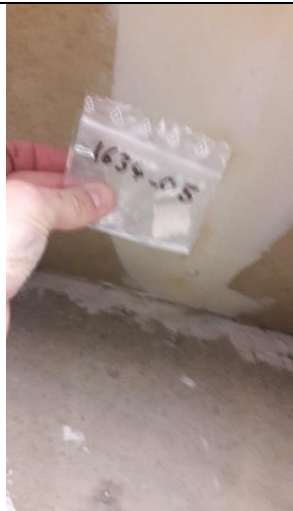
1634.05	Enduit jonction placo	Mur	Lingerie/cellier

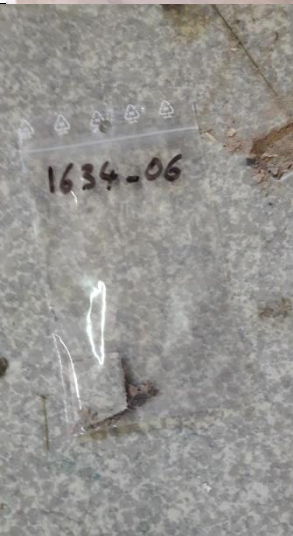
1634.06	Lino gris moucheté	Sol	Salle goûter/séjour

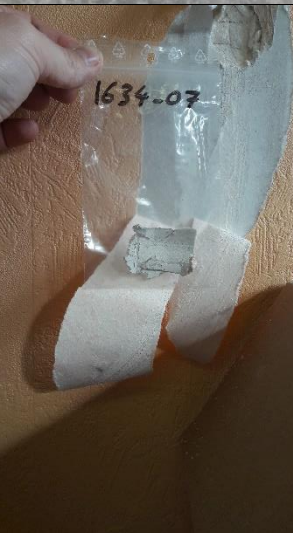
1634.07	Enduit jonction placo mural	Mur	Salle goûter/séjour

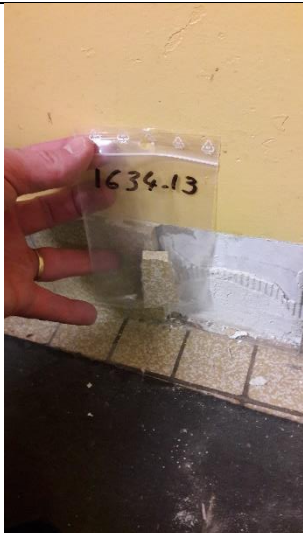
1634.13	Colle sous plinthes	Mur	Bureau/cuisine

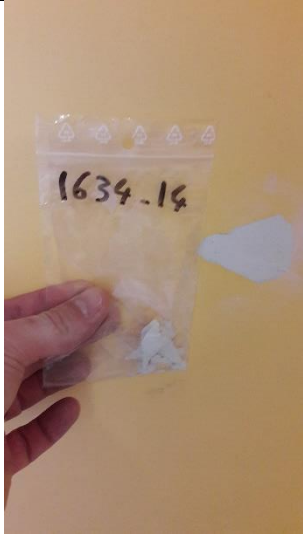
1634.14	Peinture murale + enduit	Mur	Bureau/cuisine

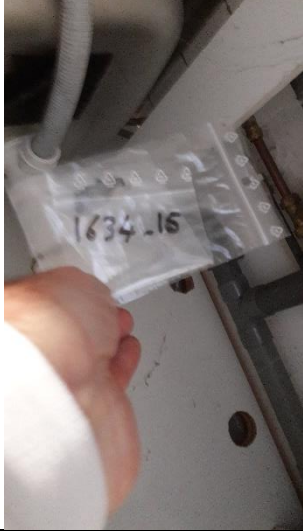
1634.15	Plaque noire sous évier	Evier	Bureau/cuisine

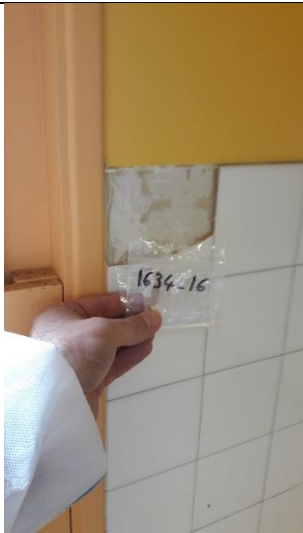
1634.16	Colle faïence	Mur	Bureau/cuisine

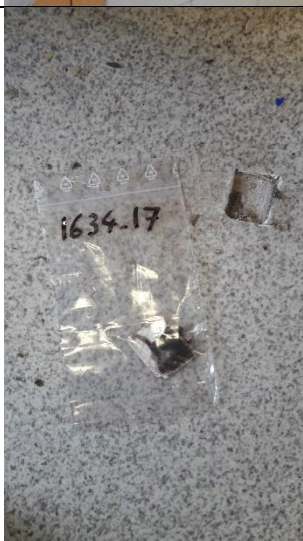
1634.17	Lino blanc moucheté	Sol	Hall

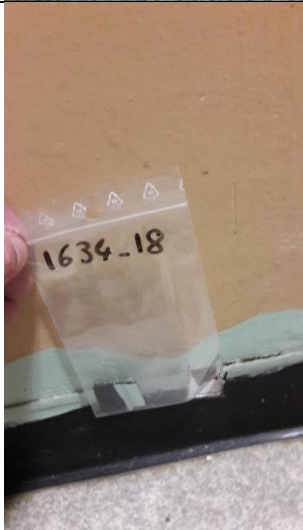
1634.18	Colle sous plinthes PVC	Mur	Dégagement/placard

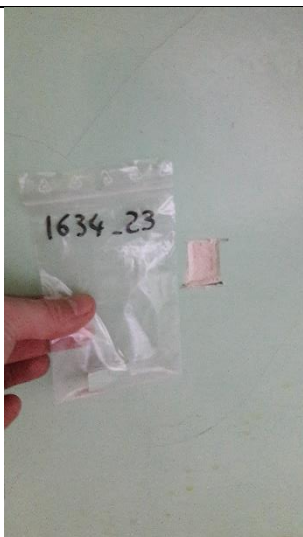
1634.23	Peinture murale + enduit	Mur	Salle de bains

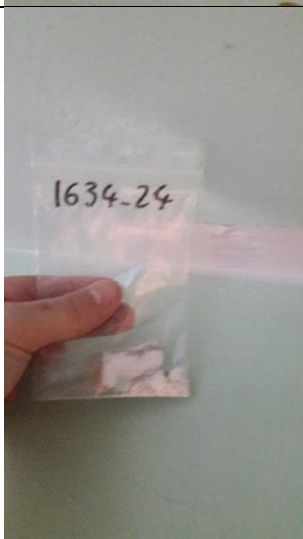
1634.24	Peinture plafond + EJP	Plafond	Salle de bains

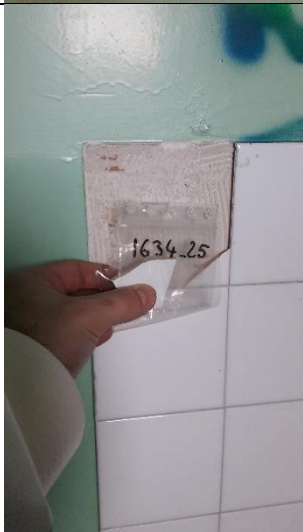
1634.25	Colle faïence	Mur	Salle de bains
