Rapport de Repérage des matériaux et produits contenant de l'amiante avant réalisation de travaux dans un immeuble bâti

Numéro de dossier : MA2602025717
Rapport édité le : 16/03/2026

14 Rue de Brocéliande (salle des sports Michelle Sévin)
35630 La Chapelle-Chaussée

Travaux de réhabilitation d'un ancien atelier communal en salle associative et mise en accessibilité des sanitaires de la salle des sports.

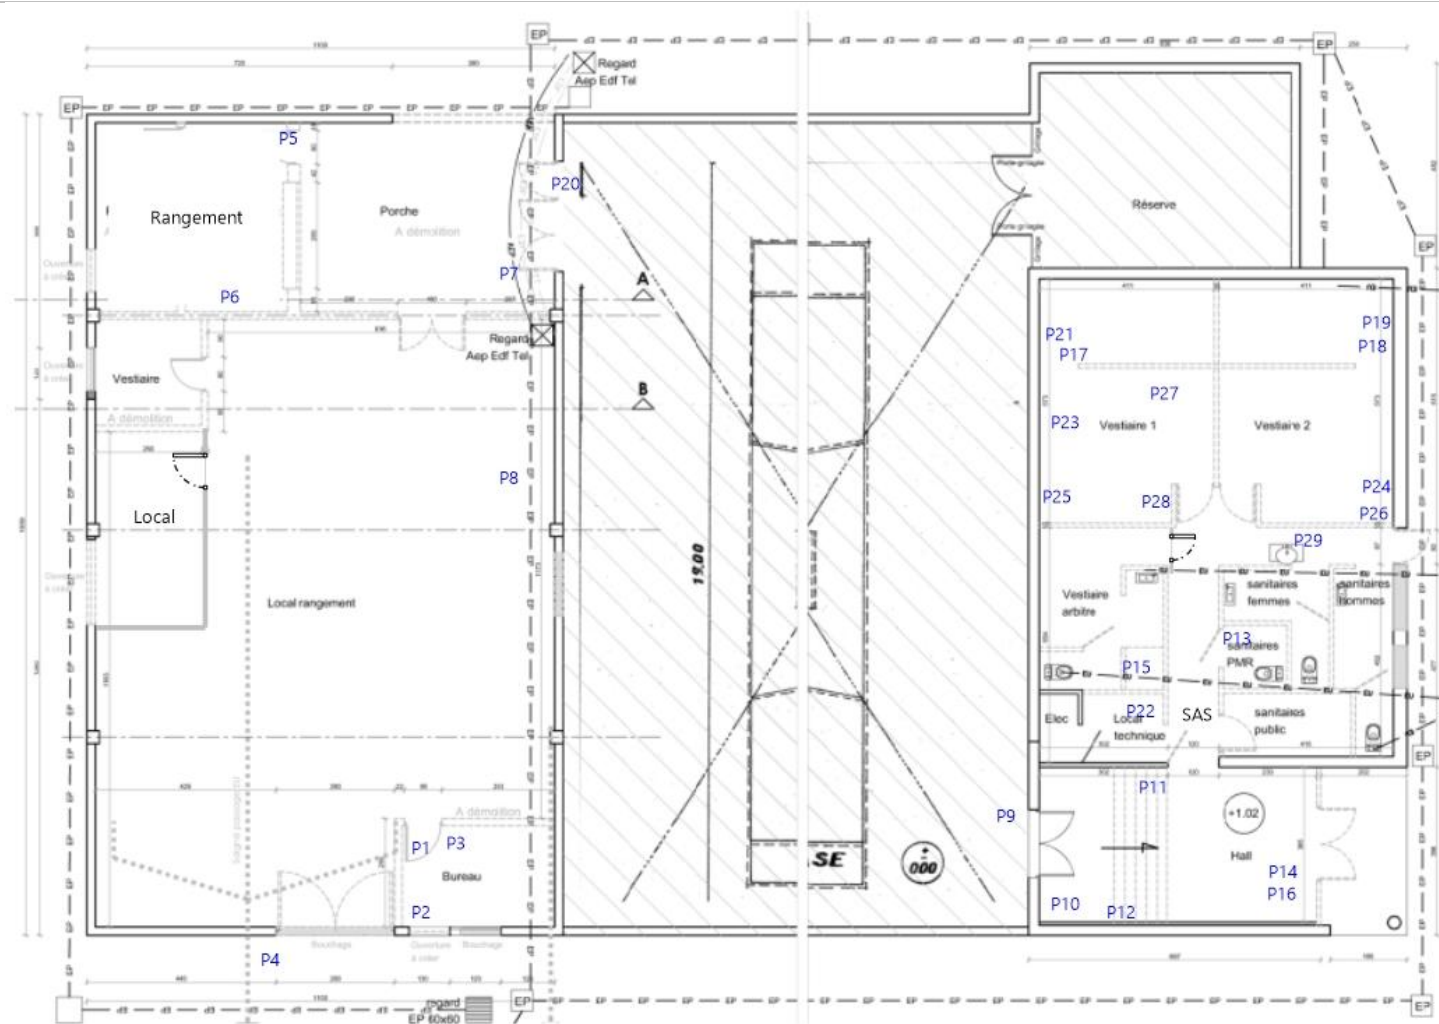
Rez de jardin

Planche de repérage des matériaux et produits amiantés
Affaire	MA2602025717
Opération	PINAULT julien
Site	14 Rue de Brocéliande (salle des sports Michelle Sévin) 35630 La Chapelle-Chaussée
Date de réalisation	16/03/2026
Matériaux et produits contenant de l'amiante
