# INSPECTION TELEVISEE DES RESEAUX D'ASSAINISSEMENT

| Chantier | : DIVERSES RUES (DES MOUSSES, DU MINIHIC, DE L'ABBAYE<br>DES PETITS PORTS & DE LA TOUR BONHEUR)<br>35400 SAINT MALO |
| Référence du dossier | : 20250210-061 |
| Date d'inspection | : 10/02/2025 |

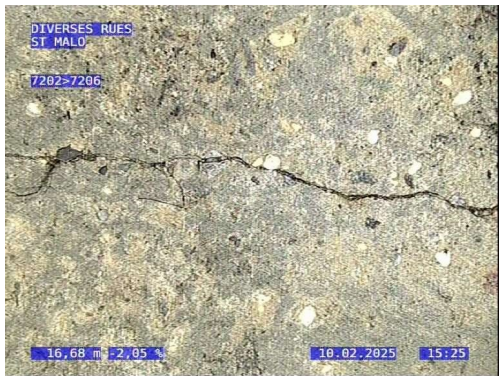
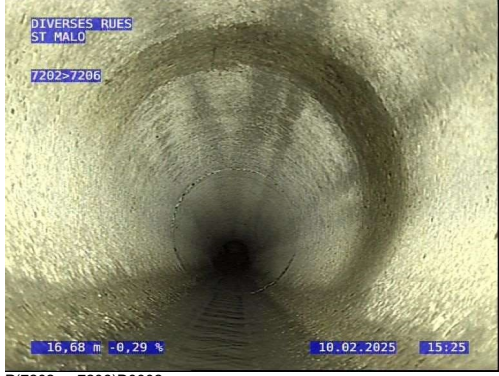
| | Distance | Pente | Compteur |
|---|---|---|---|
| <p>P(7202_- 7206)D0001</p> <p>P(7202_- 7206)D0002</p> | | | |

| | Distance | Pente | Compteur |
|---|---|---|---|
| (BDD.A) Niveau d'eau - effluent clair (radier visible) : Niveau=<5%<br>(BAB.C.B) Fissure - fissure ouverte - circonférentielle | | | |

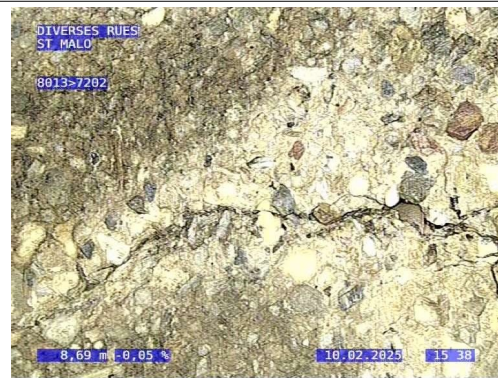
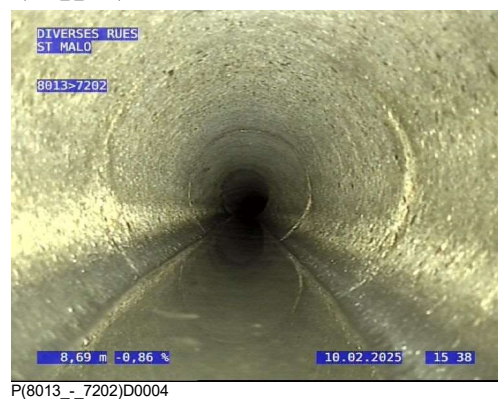
| | Distance | Pente | Compteur |
|---|---|---|---|
| (BDD.A) Niveau d'eau - effluent clair (radier visible) : Niveau=de 5 à 10%<br>(BAB.C.B) Fissure - fissure ouverte - circonférentielle | | | |

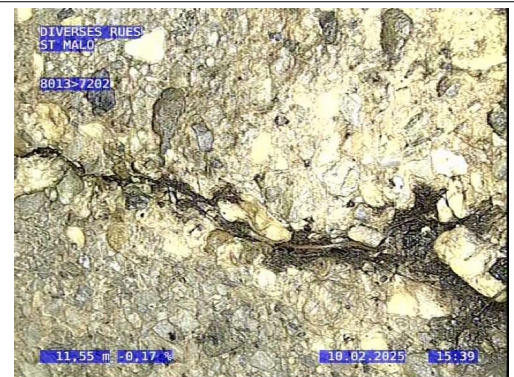
P(8013\_-\_7202)D0005

(BAB.C.B) Fissure - fissure ouverte - circonférentielle

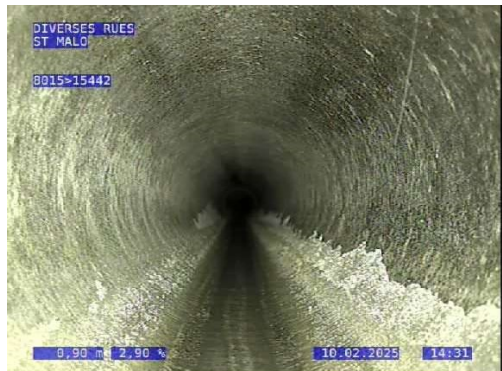
P(8015 - 15442)D0007

| | Distance | Pente | Compteur |
|---|---|---|---|
| (BDD.A) Niveau d'eau - effluent clair (radier visible) : Niveau=<5%<br>(BAF.A.B) Dégradation de surface - rugosité accrue - chimique - générale (Début 1) | | | |

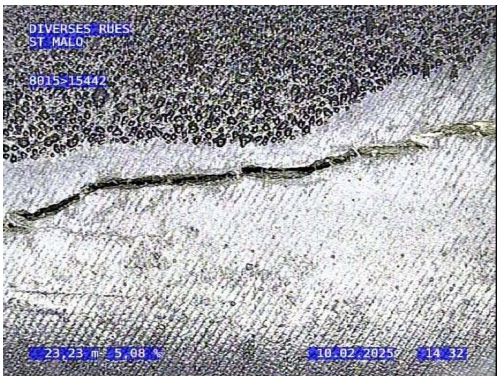
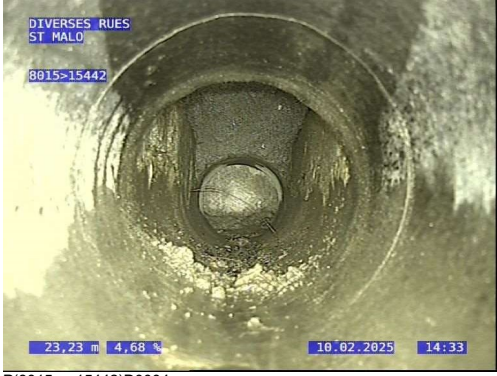
| | Distance | Pente | Compteur |
|---|---|---|---|
| (BDD.A) Niveau d'eau - effluent clair (radier visible) : Niveau=<5%<br>(BAB.C.B) Fissure - fissure ouverte - circonférentielle | | | |

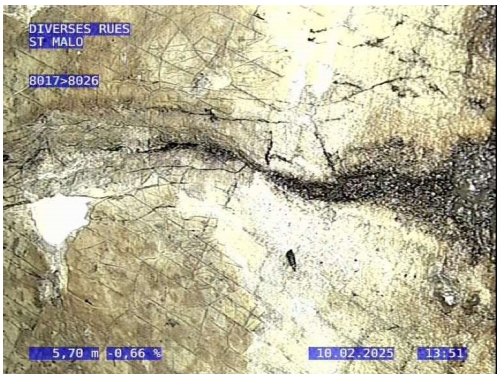
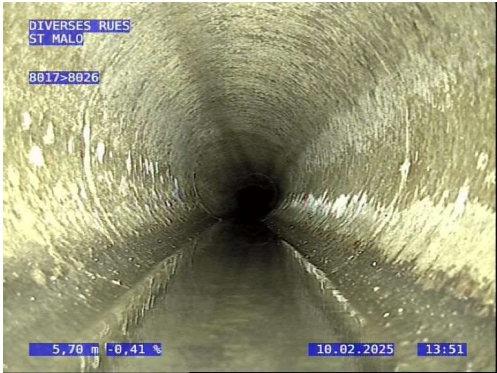
| | Distance | Pente | Compteur |
|---|---|---|---|
| (BDD.A) Niveau d'eau - effluent clair (radier visible) : Niveau=de 5 à 10%<br>(BAB.C.B) Fissure - fissure ouverte - circonférentielle | | | |

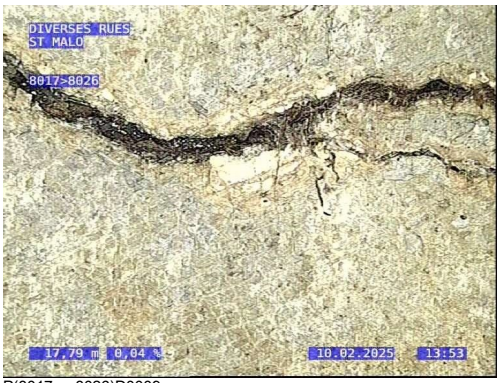
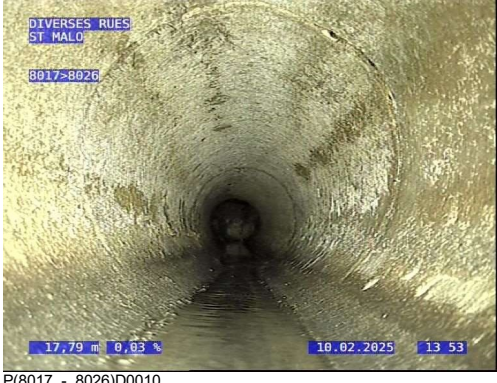
| | Distance | Pente | Compteur |
|---|---|---|---|
| (BDD.A) Niveau d'eau - effluent clair (radier visible) : Niveau=<5%<br>(BAB.C.B) Fissure - fissure ouverte - circonférentielle | | | |

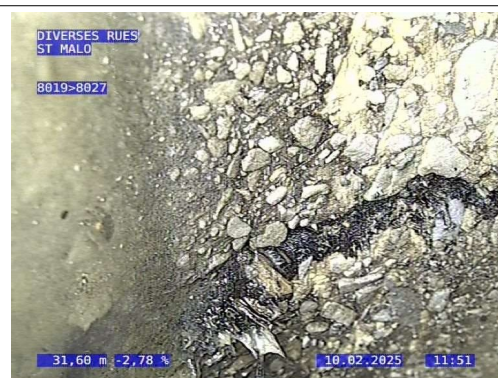
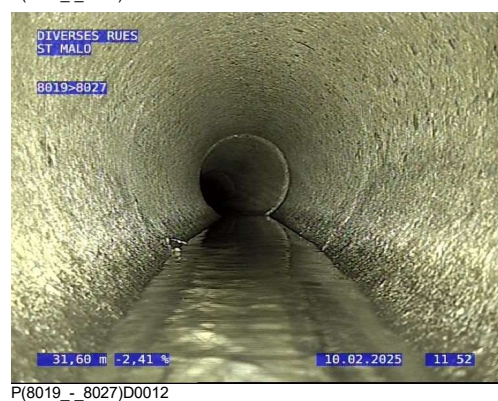
| | Distance | Pente | Compteur |
|---|---|---|---|
| (BDD.A) Niveau d'eau - effluent clair (radier visible) : Niveau=de 5 à 10%<br>(BAB.C.B) Fissure - fissure ouverte - circonférentielle | | | |

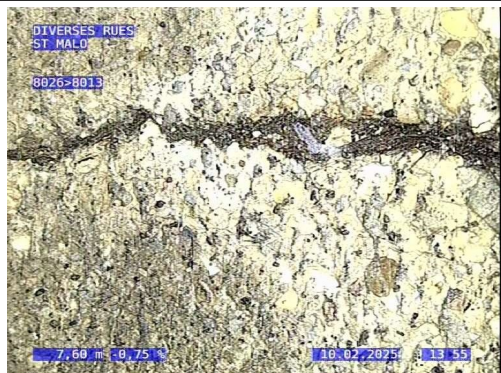
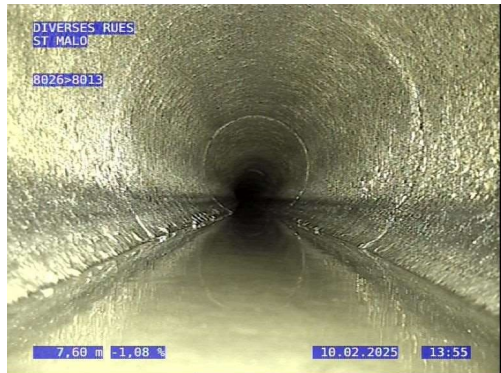
| | Distance | Pente | Compteur | |
|---|---|---|---|---|
| (BDD.A) Niveau d'eau - effluent clair (radier visible) : Niveau=de 5 à 10%<br>(BAB.C.B) Fissure - fissure ouverte - circonférentielle | | | | |

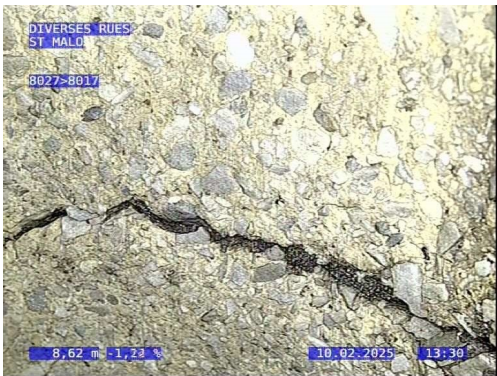
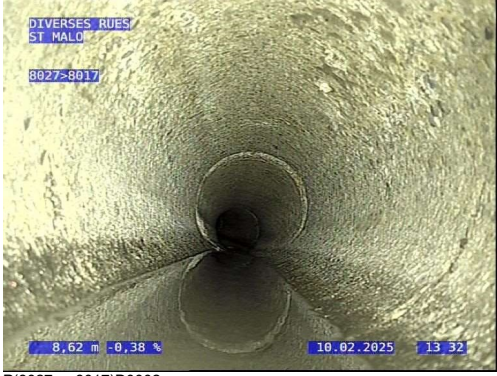
| | Distance | Pente | Compteur |
|---|---|---|---|
| (BDD.A) Niveau d'eau - effluent clair (radier visible) : Niveau=de 5 à 10%<br>(BAB.C.B) Fissure - fissure ouverte - circonférentielle | | | |

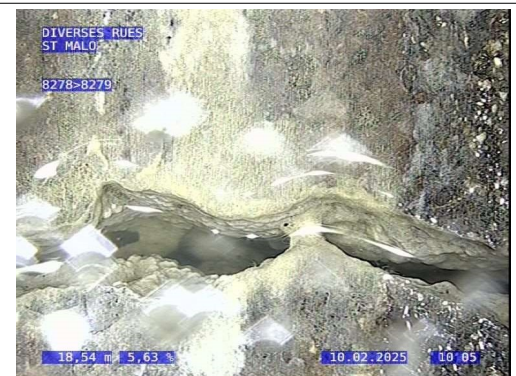
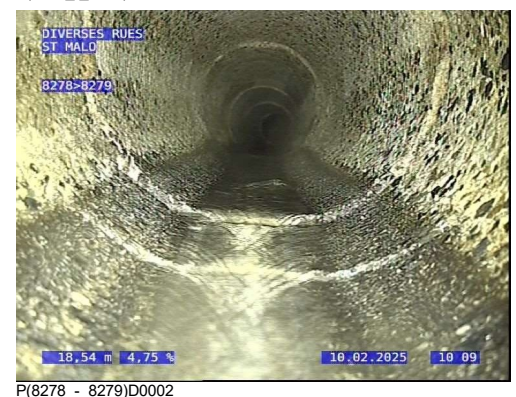
| | Distance | Pente | Compteur |
|---|---|---|---|
| (BDD.A) Niveau d'eau - effluent clair (radier visible) : Niveau=<5%<br>(BAB.C.B) Fissure - fissure ouverte - circonférentielle | | | |

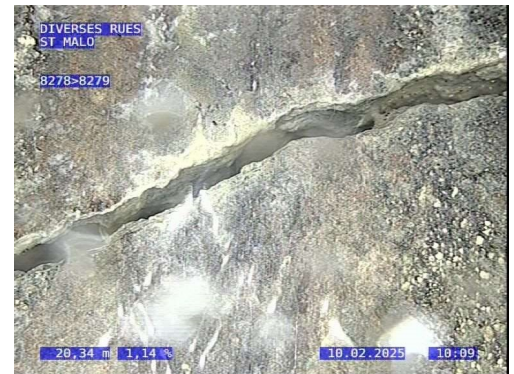
P(8278 - 8279)D0003

(BAB.C.B) Fissure - fissure ouverte - circonférentielle

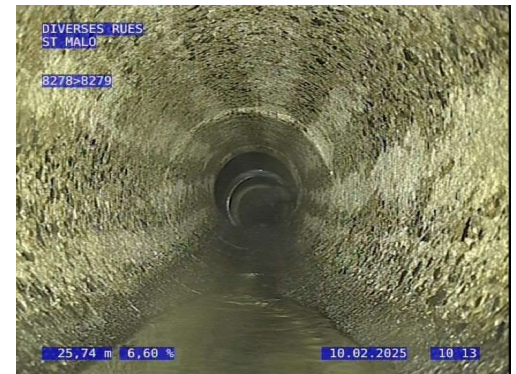
P(8278\_- 8279)D0007

(BAB.C.A) Fissure - fissure ouverte - longitudinale

| Tronçon : 8278 - 8279a<br>Longueur du tronçon = 28.90ml | | Dimension = Ø250mm<br>Collecteur de type unitaire | | Béton armé<br>Inspection dans le sens opposé de l'écoulement |
|---|---|---|---|---|
| 25.70 | 8278 → 8279a | BAB.C.A | Fissure - fissure ouverte - longitudinale | |

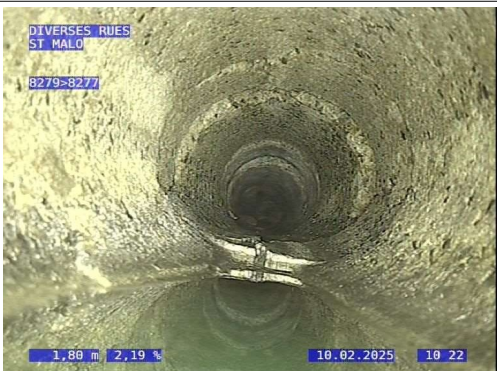
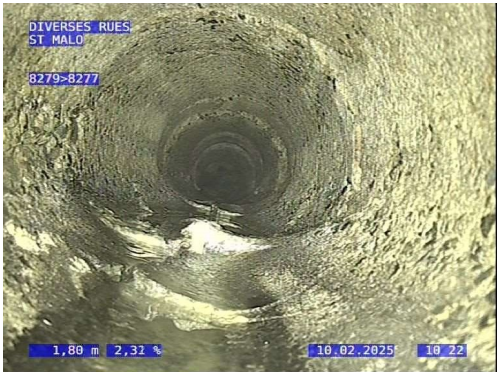
| | Distance | Pente | Compteur |
|---|---|---|---|
| (BDD.A) Niveau d'eau - effluent clair (radier visible) : Niveau=<5%<br>(BAC.A) Rupture / Effondrement - rupture (Début 1) | | | |

| Tronçon : 8279a - 8279<br>Longueur du tronçon = 4.20ml | | Dimension = Ø250mm<br>Collecteur de type unitaire | | PVC-U<br>Inspection dans le sens opposé de l'écoulement |
|---|---|---|---|---|
| 1.80 | 8279a → 8279 | BAC.A | Rupture / Effondrement - rupture (Début 1) | |

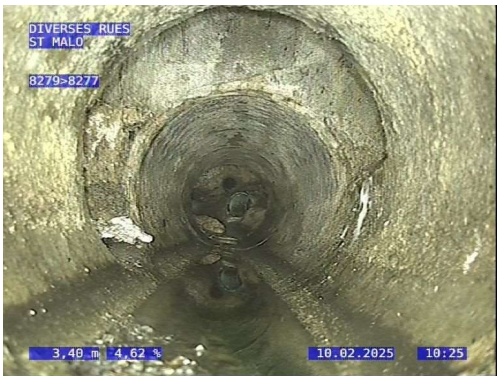
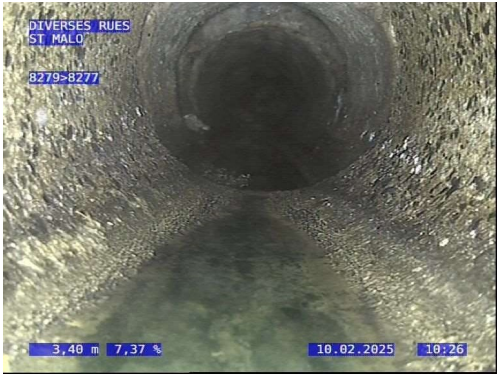
| | Distance | Pente | Compteur |
|---|---|---|---|
| (BDD.A) Niveau d'eau - effluent clair (radier visible) : Niveau=<5%<br>(BAC.A) Rupture / Effondrement - rupture (Fin 1) | | | |

| Tronçon : 8279a - 8279<br>Longueur du tronçon = 4.20ml | | Dimension = Ø250mm<br>Collecteur de type unitaire | | PVC-U<br>Inspection dans le sens opposé de l'écoulement |
|---|---|---|---|---|
| 3.40 | 8279a → 8279 | BAC.A | Rupture / Effondrement - rupture (Fin 1) | |

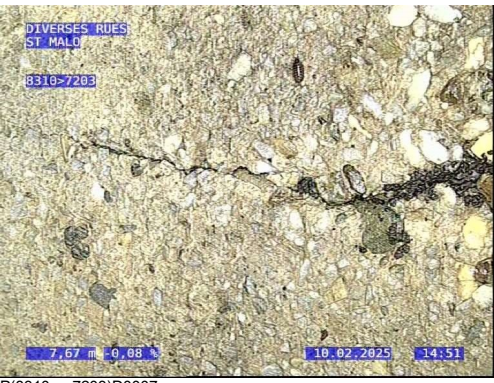
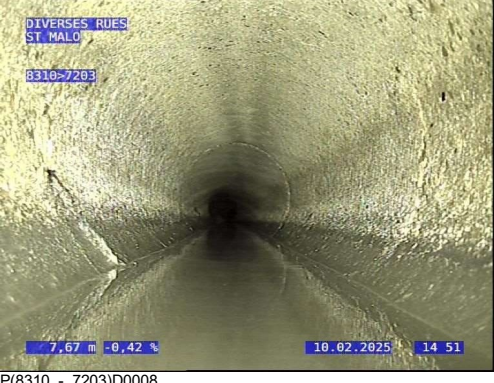
| | Distance | Pente | Compteur |
|---|---|---|---|
| (BDD.A) Niveau d'eau - effluent clair (radier visible) : Niveau=<5%<br>(BAB.C.B) Fissure - fissure ouverte - circonférentielle | | | |

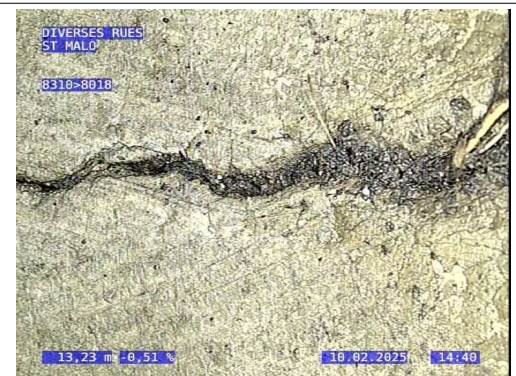
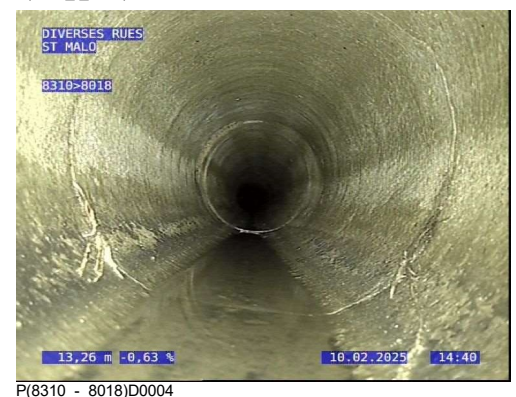
(BAB.C.B) Fissure - fissure ouverte - circonférentielle

(BBA.B) Racines - racicelles

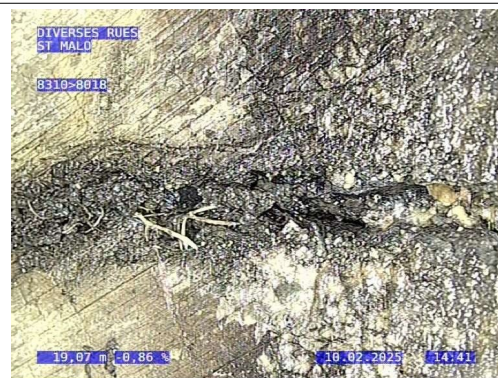
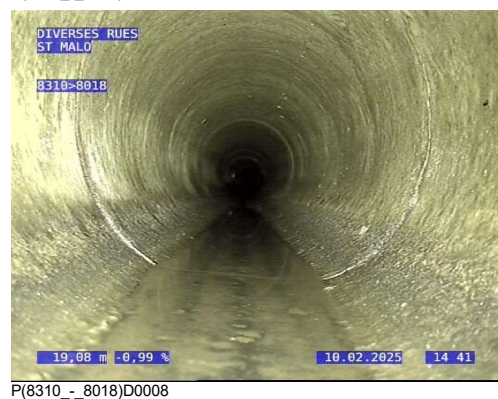
| | Distance | Pente | Compteur |
|---|---|---|---|
| (BDD.A) Niveau d'eau - effluent clair (radier visible) : Niveau=<5%<br>(BAB.C.B) Fissure - fissure ouverte - circonférentielle | | | |

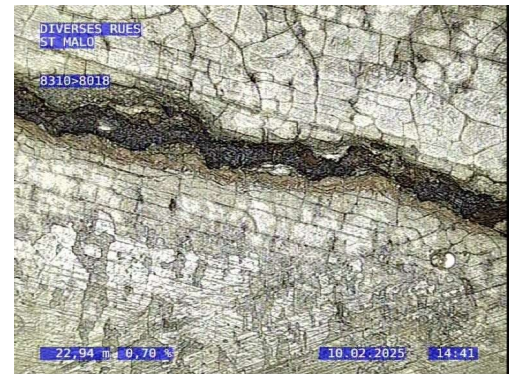
P(8310\_- 8018)D0009

(BAB.C.B) Fissure - fissure ouverte - circonférentielle

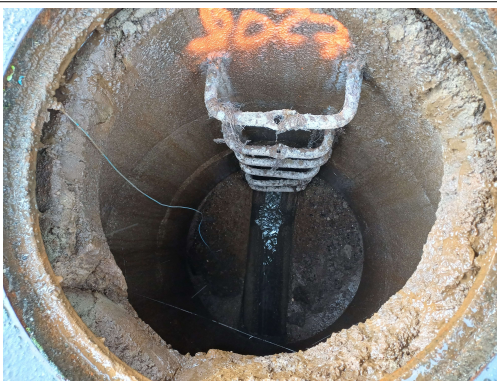
P(8027)D0002

| <p>(DAF.B.A) Dégradation de surface - écaillage - mécanique à 07 heures</p> <p>Emplacement : Cône de réduction</p> | | |

| Regard : 8027<br>Profondeur (m) = 2.09 | | Dimension = Ø1000<br>Collecteur de type unitaire | | Béton<br>Regard de visite |
|---|---|---|---|---|
| 0.15 | 8027 | DAF.B.A | Dégradation de surface - écaillage - mécanique à 07 heures | |
