## RAPPORT D'INSPECTION TELEVISEE N° 5758.ITV.SAT

| Adresse : | " Rues des Mousses - Des Novices - Des Petits Ports - De La Tour du Bonheur " |
| Date de début d'inspection : | 30 janvier 2025 |

| Objectif de l'inspection : | Inspection de routine de l'état |

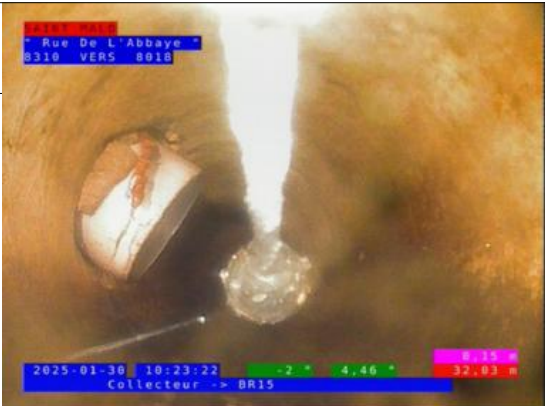
| OBSERVATIONS :<br><b>BCAEA - Assemblage - Raccordement par piquage direct buriné - Ouvert à 9h - Hauteur 146mm - BR15</b><br><b>BAG - Assemblage - Branchement pénétrant à 9h - Pénétration de 10%</b> | | | |

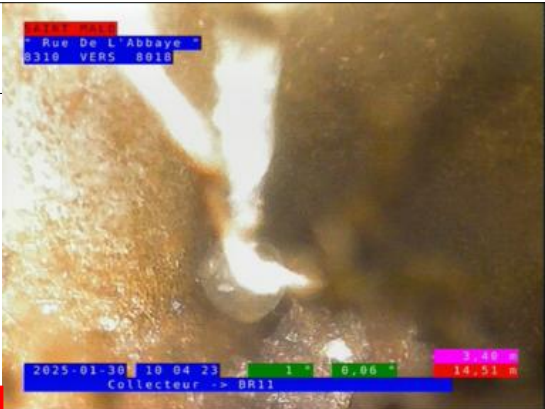
| OBSERVATIONS :<br><b>BDCZA - Inspection abandonnée, inspection objective avant d'avoir atteint le noeud d'arrivée - Fin d'inspection, car arrive en limite de propriété</b> | | | |

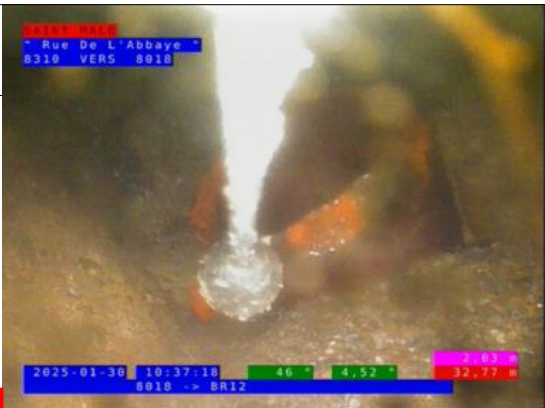
| OBSERVATIONS :<br><b>BDCZ - - Inspection abandonnée - Autre - Fin d'inspection. N'arrive pas a mettre la caméra SAT.</b> | | | |

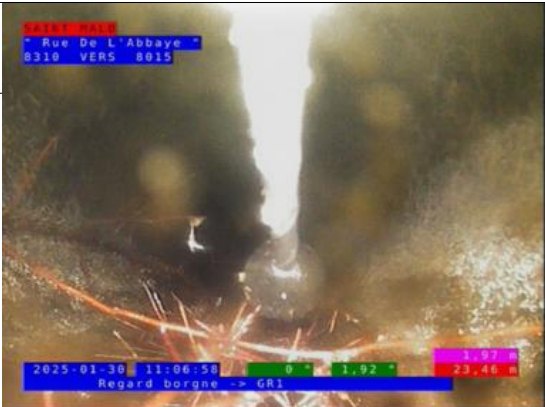
| OBSERVATIONS :<br><b>BBAB - Présence de racicules à 6h - Réduction de la section de 5%</b> | | | |

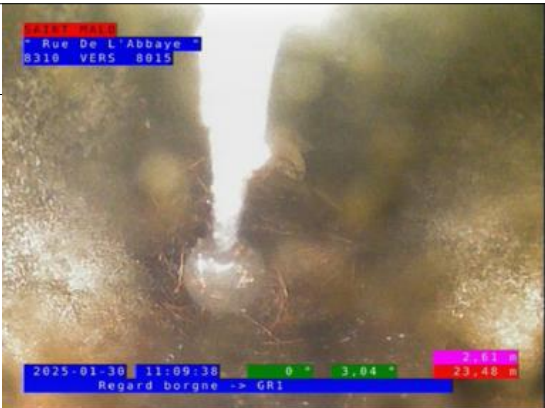
| OBSERVATIONS :<br><b>BBAB - Présence de racicules - Réduction de la section de 80%</b> | | | |

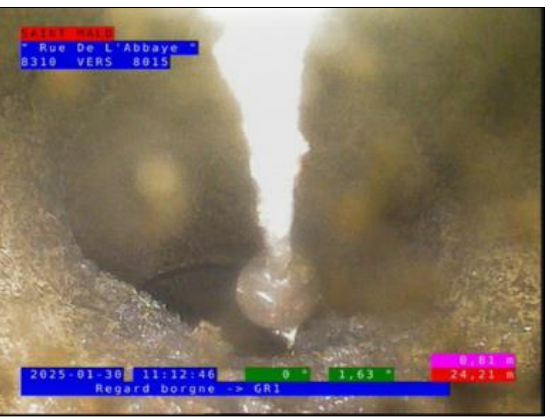
OBSERVATIONS :  
**BCC-B - Assemblage - Courbure du collecteur vers le bas - Angle 33° - Coude**

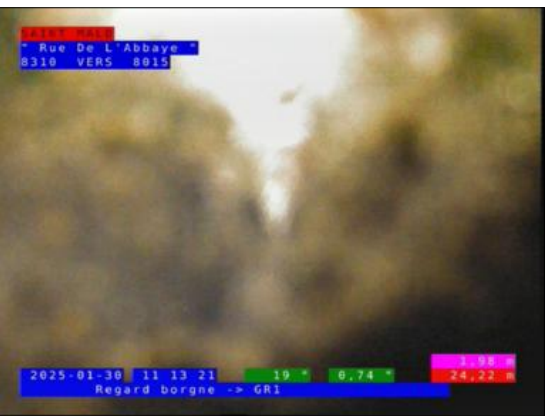
OBSERVATIONS :  
**BBCZ - Dépôt de matériau - Autre - Epaisseur du dépôt de 50%**  
**BDGZ - Perte de visibilité - Autre - Du a l'eau et au dépôt**

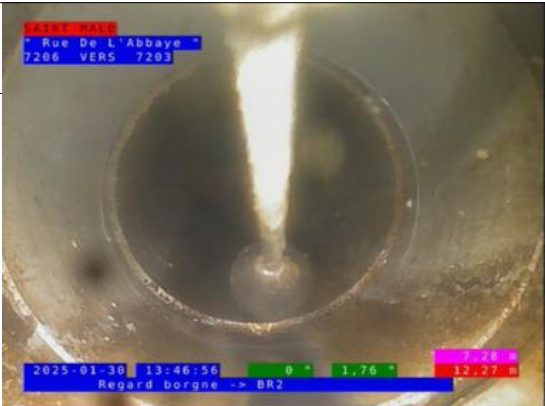
| OBSERVATIONS :<br><b>BCC-A - Assemblage - Courbure du collecteur vers le haut - Angle 10° - Coude</b> | | | |

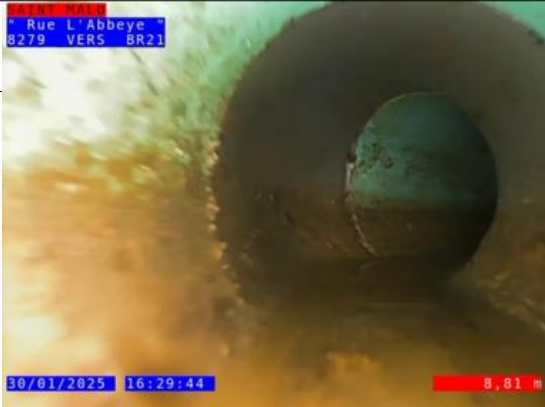
| OBSERVATIONS :<br><b>BCCBA - Assemblage - Courbure du collecteur vers la droite et vers le haut - Angle 15° Coude</b> | | | |

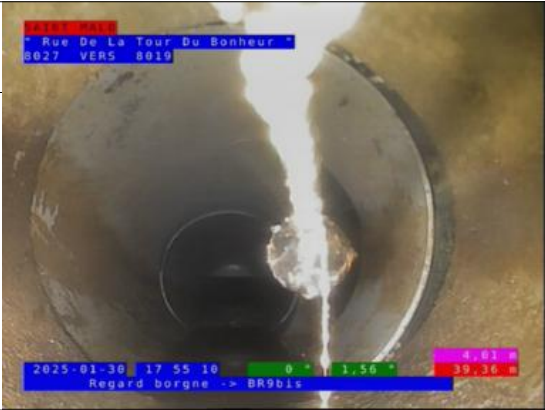
| OBSERVATIONS :<br><b>AEDAX - Modification du matériau de la canalisation : PVC-U</b><br><b>AECA - Modification de la section transversale, forme circulaire - Diamètre 146mm</b> | | | |

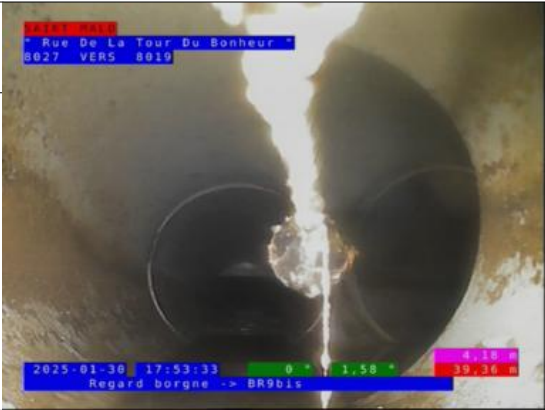
| OBSERVATIONS :<br><b>BCAAA - Raccordement par culotte - Ouvert à 3h - Hauteur 146mm - BR9ter</b> | | | |

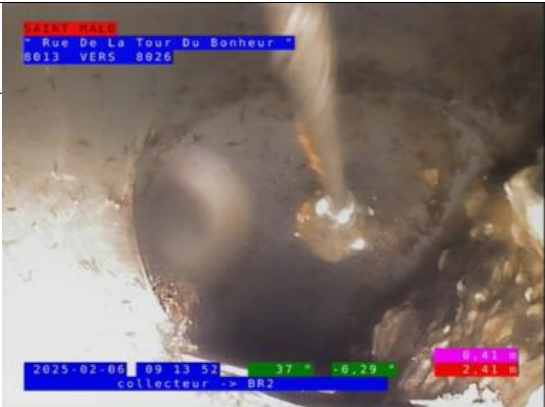
| OBSERVATIONS :<br><b>BCCAA - Assemblage - Courbure du collecteur vers la gauche et vers le haut - Angle 15°<br/>Coude</b><br><b>BBCB - Début : Dépôt de matériau grossier - Epaisseur du dépôt de 10%</b> | | | |

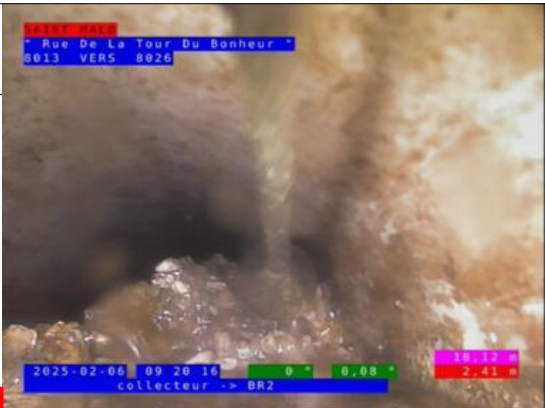
| OBSERVATIONS :<br><b>BBCB - Assemblage - Dépôt de matériau grossier - Epaisseur du dépôt de 30%<br/>BDCZA - Inspection abandonnée, inspection objective avant d'avoir atteint le noeud<br/>d'arrivée - Fin d'inspection, car arrive en limite de propriété</b> | | | |

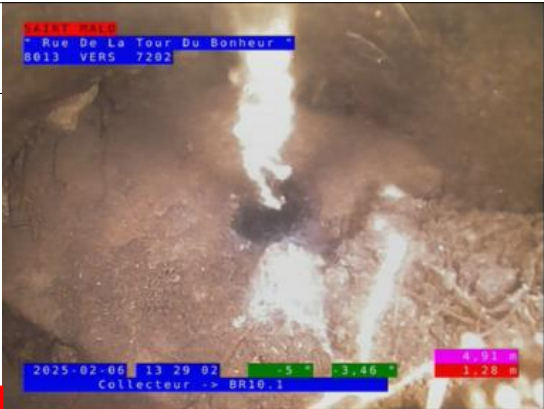
| SYNTHESE DU BRANCHEMENT Collecteur VERS BR10.1 | | | | |
|---|---|---|---|---|
| | 4.90 m/Collecteur | 145 | BBCC - Dépôt de matériau dur ou compacté - Epaisseur du dépôt de 100%<br>BDCA- - Inspection abandonnée à cause d'une obstruction - Camera bloqué Fin d'inspection | 150 |

| OBSERVATIONS :<br><b>BBCC - Dépôt de matériau dur ou compacté - Epaisseur du dépôt de 100%</b><br><b>BDCA - Inspection abandonnée à cause d'une obstruction - Camera bloqué Fin d'inspection</b> | | | |

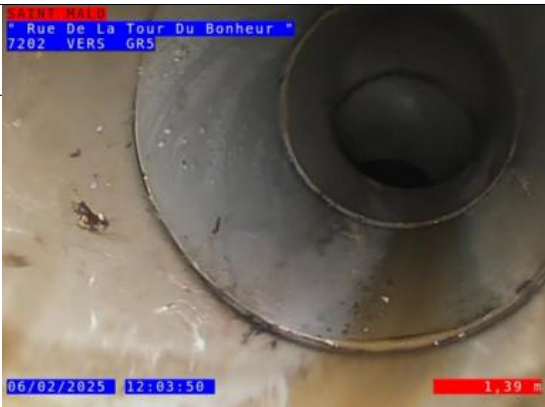
| OBSERVATIONS :<br><b>BCCBA - Assemblage - Courbure du collecteur vers la droite et vers le haut - Angle 15° Coude</b> | | | |

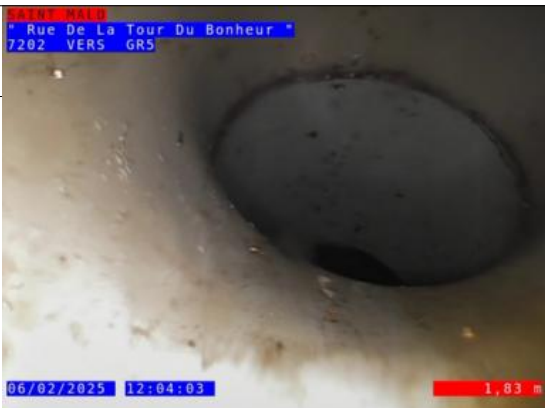
| OBSERVATIONS :<br><b>BCCAB - Assemblage - Courbure du collecteur vers la gauche et vers le bas - Angle 33° Coude</b> | | | |
