# RAPPORT MISSION D'INGENIERIE DES STRUCTURES BOIS

**Audit de la charpente bois du préau de l'Espace Salvador Allende  
Mairie de PLUGUFFAN  
2 rue de la Villemarqué  
29700 PLUGUFFAN**

| DIAG | DIAGNOSTIC DES STRUCTURES BOIS | |
| - | 26/01/2026 | Première diffusion |

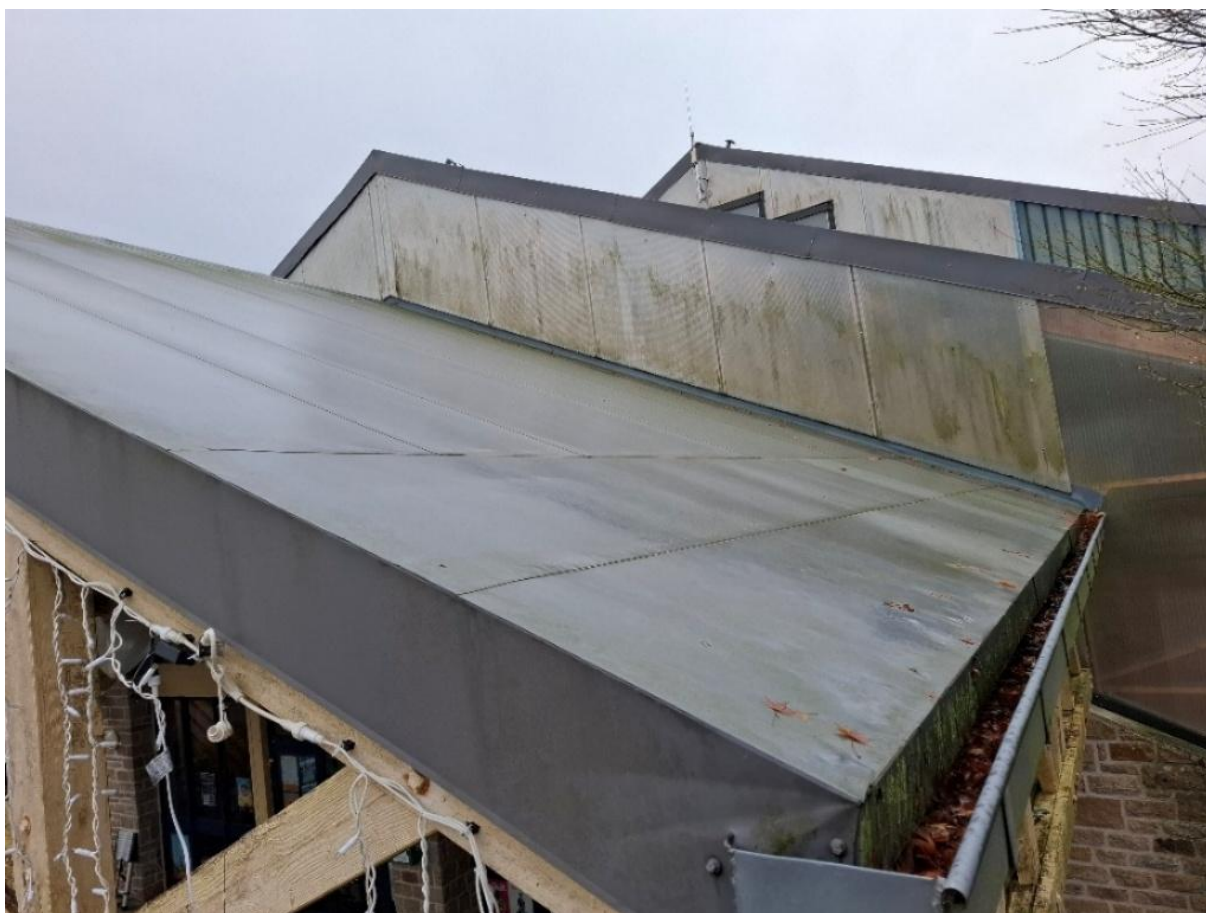
La couverture est constituée d'une membrane d'étanchéité en PVC.

La surface de la membrane présente un verdissement marqué, traduisant un environnement arboré et une humidité persistante. On observe une accumulation de débris végétaux en pied de versant, au droit de la gouttière, susceptible de perturber le bon écoulement des eaux pluviales. La gouttière apparaît partiellement obstruée par ces dépôts.

Des traces de ruissellement sont visibles à la surface de la membrane. Aucun affaissement ou déformation notable de la couverture n'est identifiable.

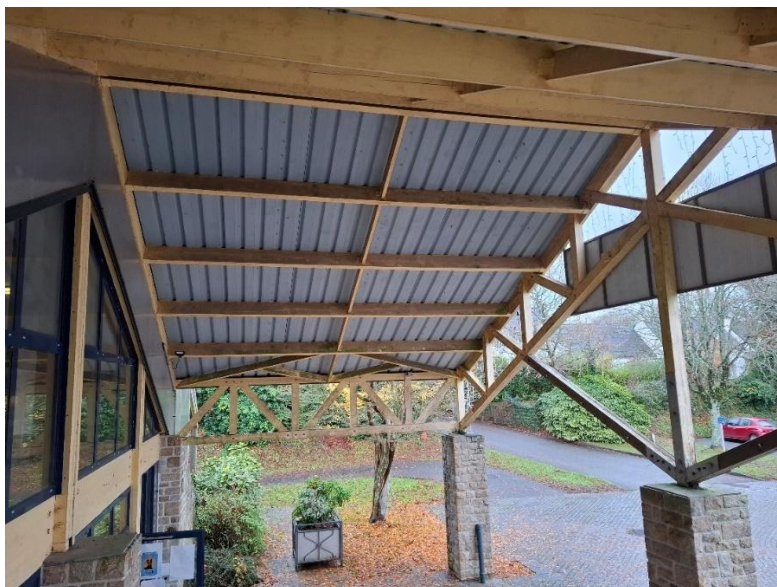
La membrane d'étanchéité est portée par un bac nervuré trapézoïdal, lui-même porté par des pannes en bois massif de section  $73 \times 242$  mm, disposées à devers et à entraxe régulier moyen d'environ 1,30 m. Les pannes présentent une finition filmogène de type peinture, sur laquelle sont visibles des traces de verdissement, traduisant une exposition prolongée à l'humidité. On observe la présence de liens à mi-portée en bois massif de section  $45 \times 145$  mm, associés à des éléments de décharge en partie basse de pente. Aucune déformation notable des éléments porteurs n'est toutefois visible.

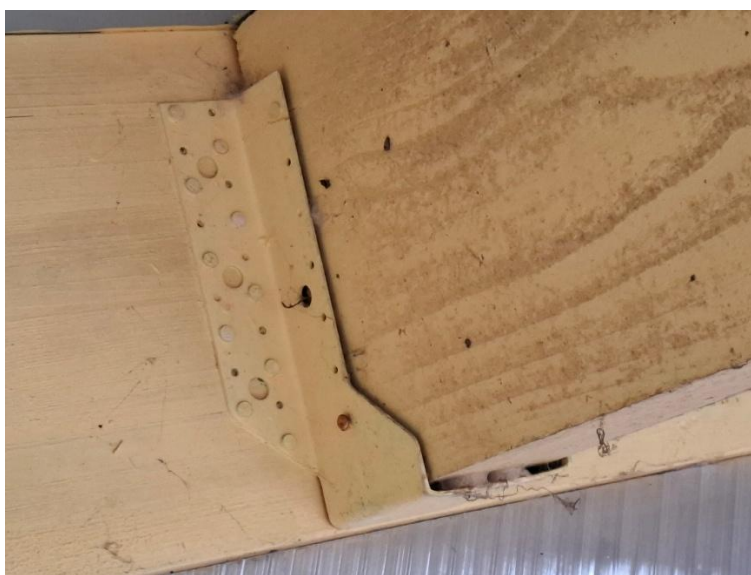
La fixation des pannes sur les arbalétriers est assurée par des sabots métalliques du commerce de type SIMPSON SAE. Ces connecteurs présentent une fixation partielle sur l'élément porteur et une fixation insuffisante sur l'élément porté, avec seulement deux points de fixation visibles. La mise en œuvre apparaît ainsi incomplète au regard des capacités usuelles de ces connecteurs notamment pour reprendre les efforts ascendants (vent en soulèvement).

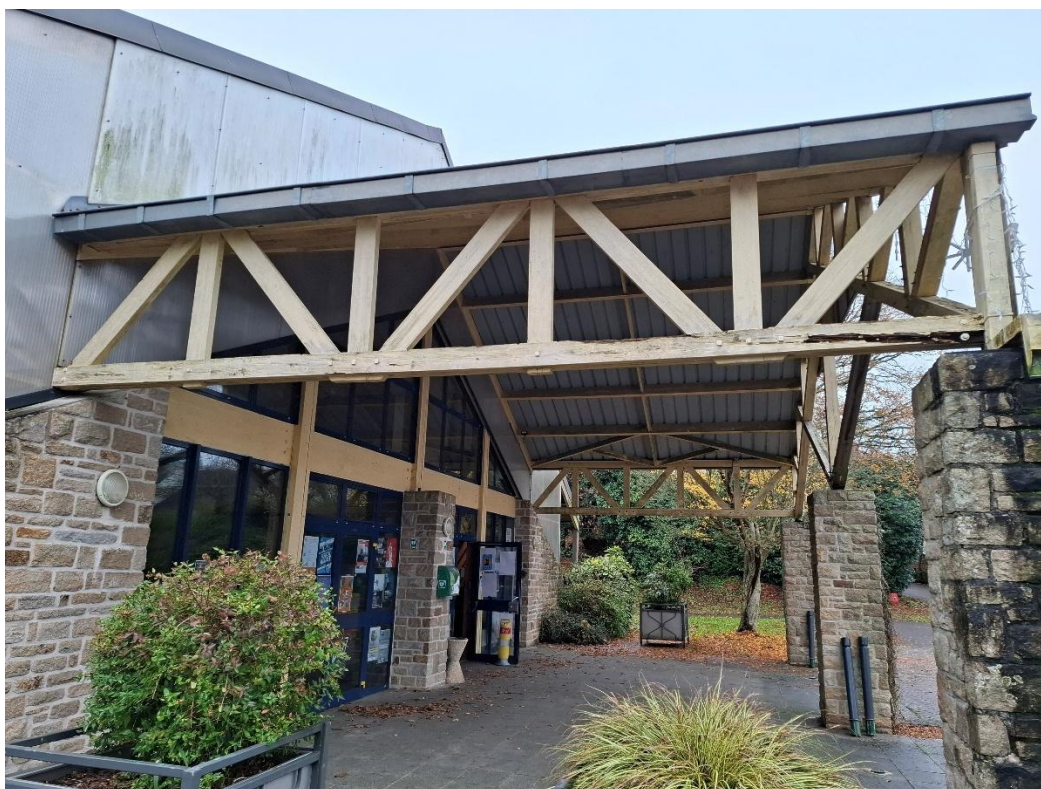
La charpente du préau est constituée de deux poutres treillis latérales de longueur d'environ 5,80 m et de retombée 1,20 m.

Ces poutres treillis sont composées de membrures hautes et basses en bois massif moisé de section  $45 \times 145$  mm, associées à une fourrure en bois massif, ainsi que de diagonales et potelets en bois massif de section  $55 \times 145$  mm.

Les éléments sont assemblés entre eux par des boulons de charpente de diamètre 14 mm.

L'ensemble de la structure présente une finition filmogène de type peinture, d'aspect vétuste, avec des traces verdâtres liées à l'humidité et des microfissurations de la finition.

Ces poutres treillis sont directement exposées aux intempéries. On observe des zones de déstructuration du bois par pourriture, affectant principalement les membrures basses, notamment au droit de la jonction entre la membrure basse et le poteau sur le pan Nord.

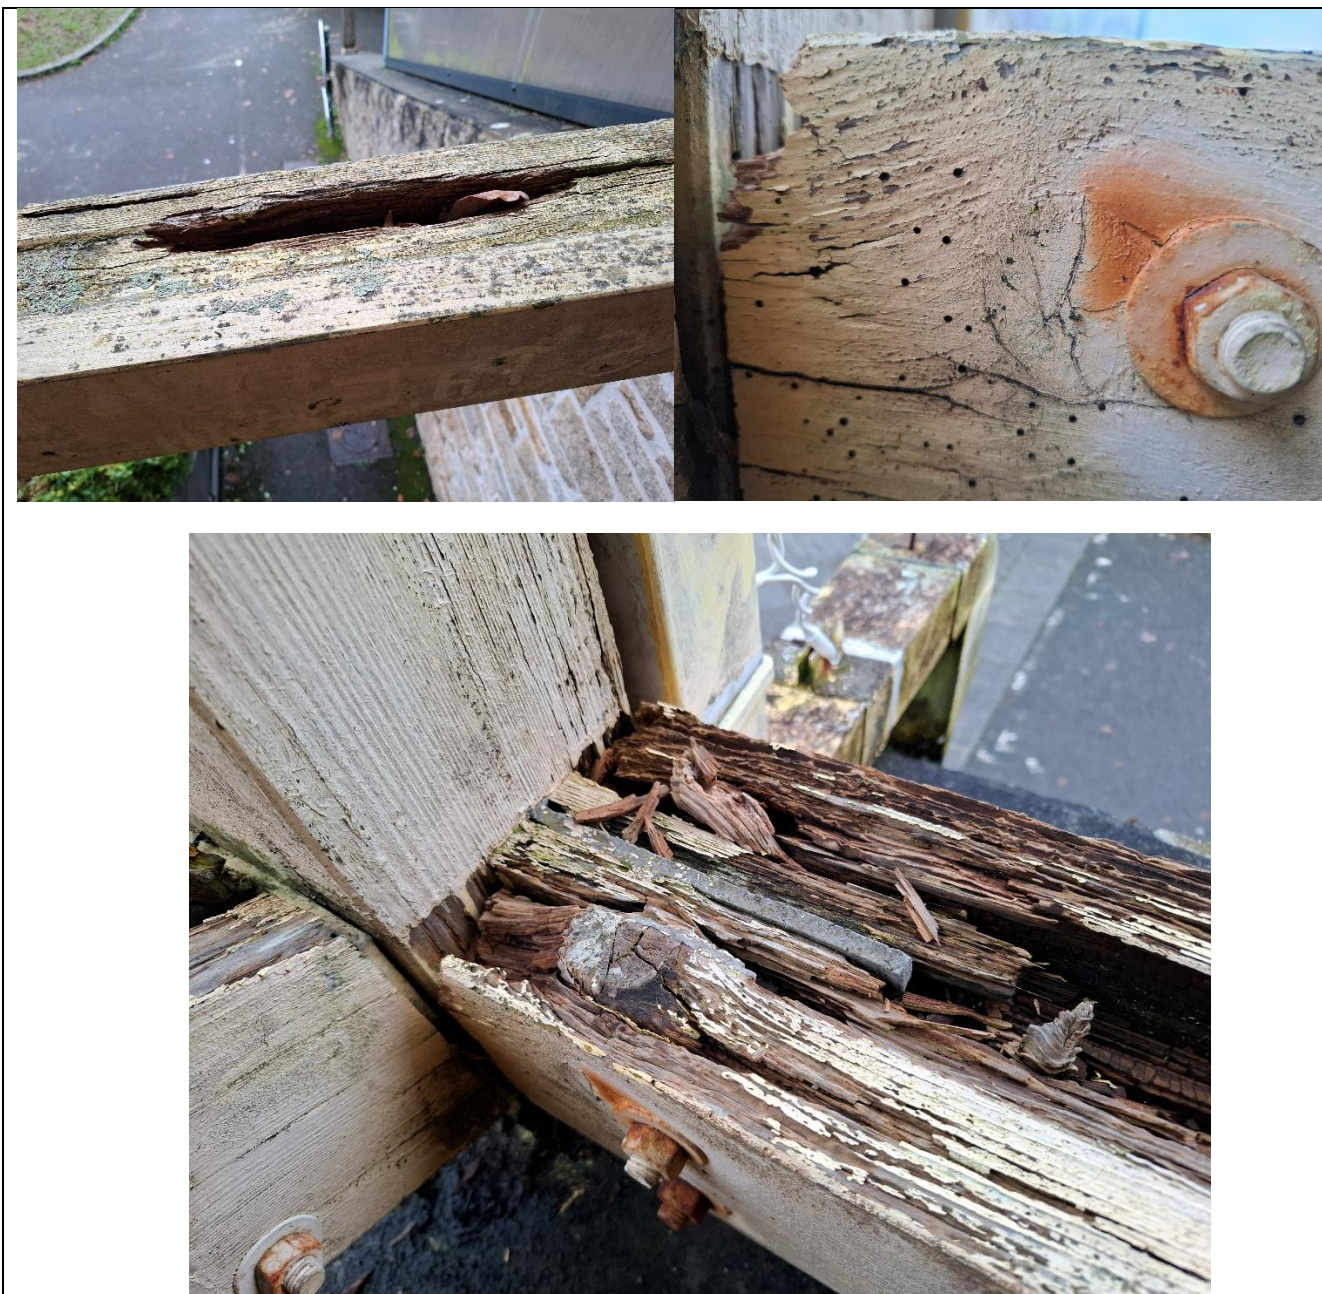
On observe la présence de nombreux orifices circulaires d'envol caractéristiques d'insectes à larves xylophages sur les membrures basses au droit des appuis, compatibles avec une infestation de type petite vrille.

Ces altérations sont associées à une déstructuration du bois par pourriture cubique, visible en surface des éléments bois.

La face supérieure de la membrure basse est directement exposée aux intempéries, ce qui la rend propice aux phénomènes de ruissellement et de stagnation d'eau, favorisant le maintien d'un taux d'humidité élevé du matériau.

Au vu de l'avancement de la déstructuration, notamment au droit de la zone d'assemblage, la continuité et l'intégrité mécanique de la membrure basse ne peuvent plus être considérées comme garanties, et la capacité portante de l'assemblage apparaît fortement altérée.

**L'assemblage présente un état de ruine.**

- **Après étaielement de l'ensemble de la charpente, il est préconisé de procéder à la dépose et au remplacement des éléments présentant un état de dégradation avancé, notamment ceux affectés par des phénomènes de pourriture ou de perte de section significative.**

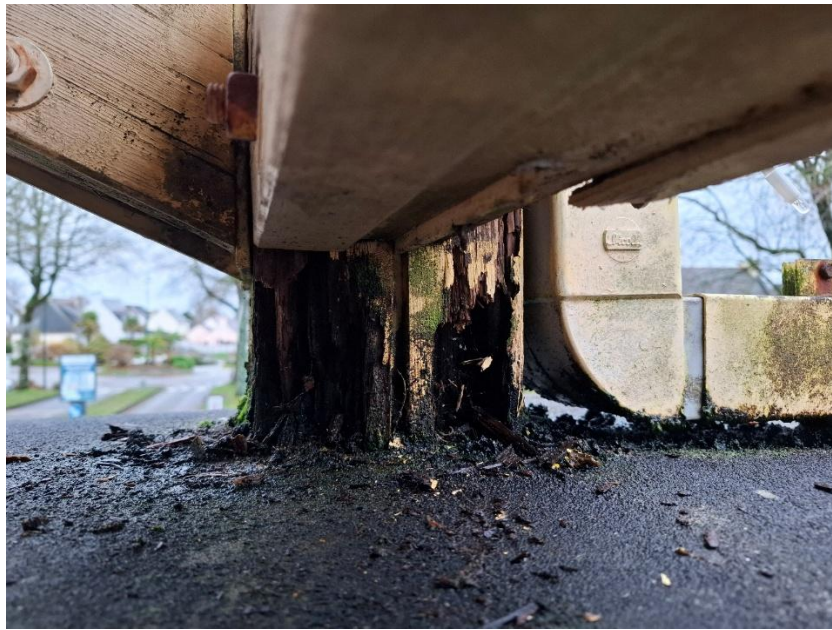
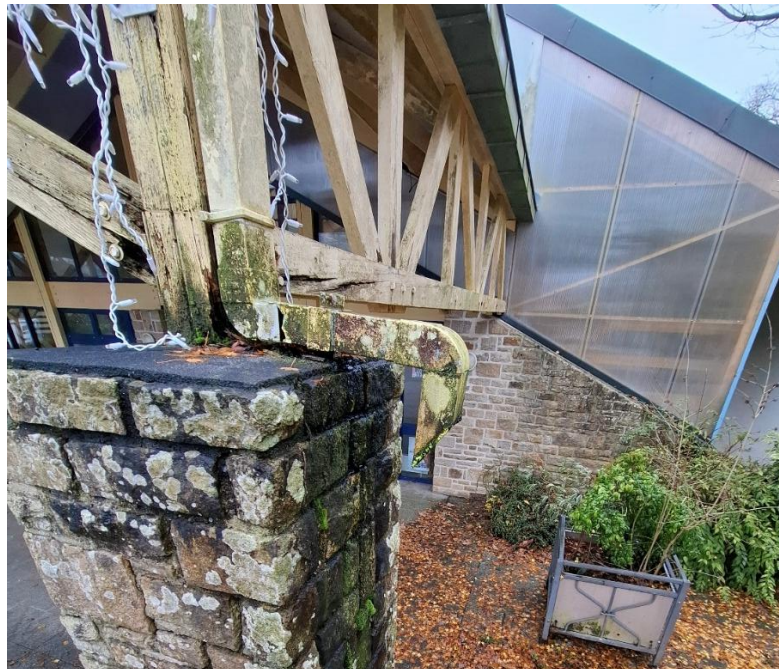
Les extrémités des potelets des poutres treillis sont en appui direct sur la tête des poteaux B.A, sans garde au sol suffisante. La conception initiale est considérée comme piégeante. Cette configuration favorise les remontées d'humidité par capillarité et l'exposition prolongée à l'eau de ruissellement et de stagnation.

On observe une déstructuration avancée du bois par pourriture au droit du contact avec la maçonnerie, accompagnée d'une forte humidification du matériau.

Au vu de l'état de dégradation des extrémités des potelets, l'intégrité mécanique des éléments ne peuvent plus être considérées comme assurées.

L'assemblage associé apparaît en état de ruine, ne permettant plus une reprise satisfaisante des efforts, tant descendants (charges gravitaires) que ascendants (actions de soulèvement au vent).

- **La conception des ferrures en pied de poteaux devra être revue, afin de limiter les remontées d'humidité par capillarité et d'assurer une protection efficace contre la corrosion.**

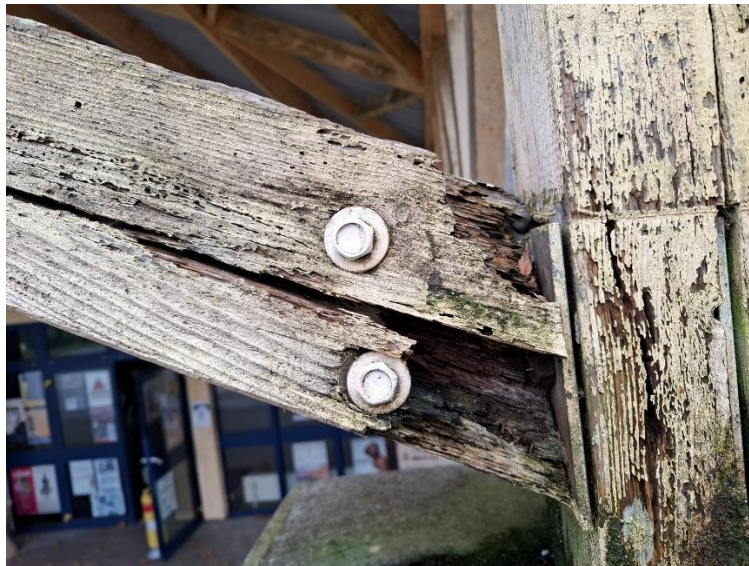
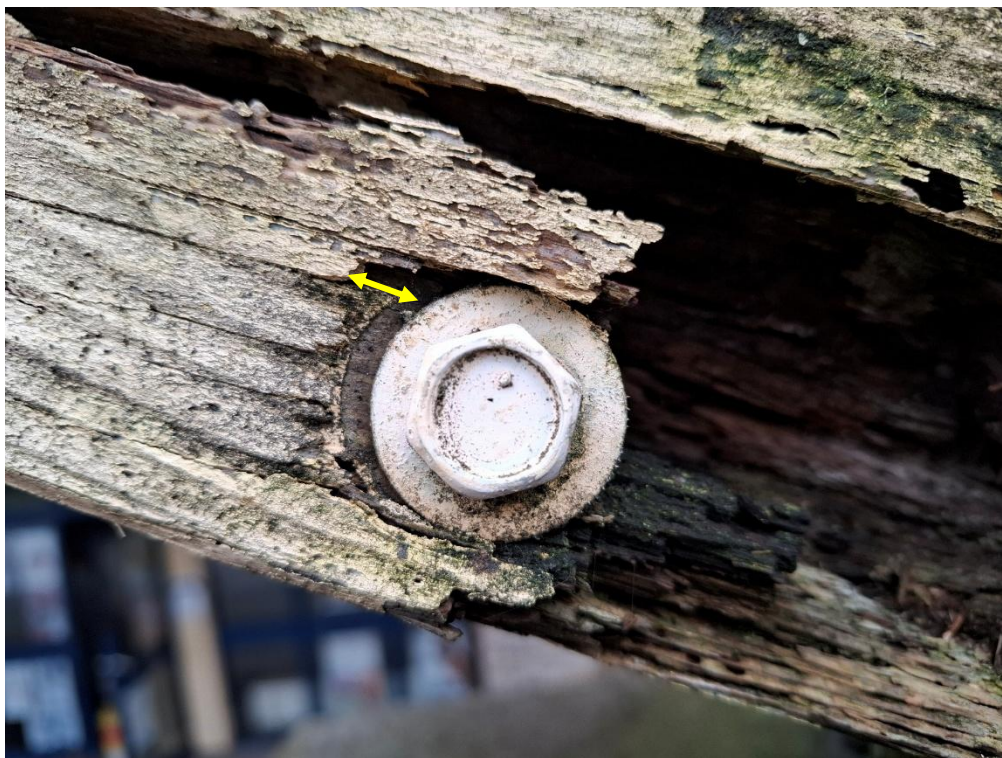
Des désordres analogues sont observés sur la membrure basse de la poutre treillis principale en façade sud, au droit de sa jonction avec le potelet.

Le bois présente une déstructuration avancée par pourriture cubique, caractéristique d'une attaque par champignons lignivores, associée à la présence de nombreux orifices d'envol d'insectes à larves xylophages.

**L'assemblage est en état de ruine**, le matériau constitutif des membrures ne présentant plus une cohésion suffisante pour assurer correctement sa fonction structurelle. On observe un glissement de l'assemblage au droit des organes de fixation, traduisant une perte d'efficacité des liaisons mécaniques. Dans ces conditions, l'assemblage ne permet plus d'assurer convenablement la reprise des efforts, notamment les efforts de soulèvement liés aux actions de vent.

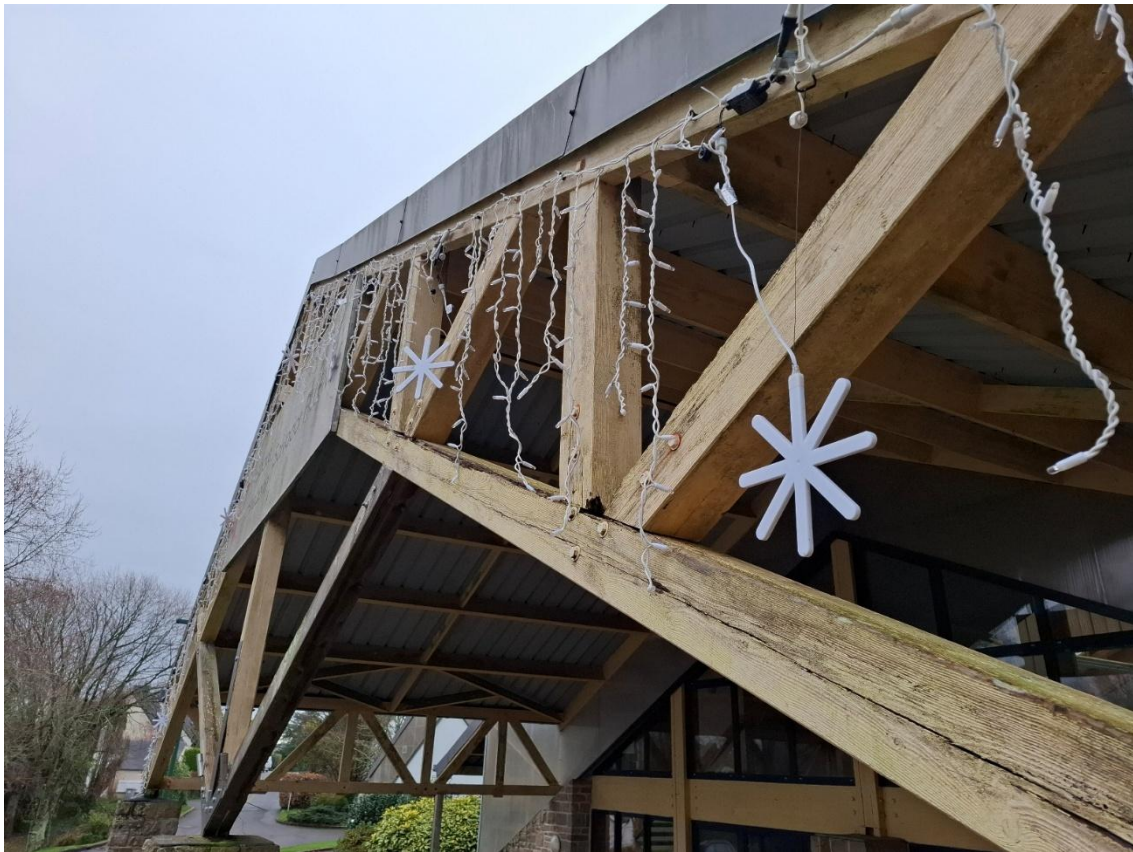
De la même manière, la poutre treillis en façade nord présente une conception non drainante, avec un phénomène de ruissellement observé le long des contrefiches et des membrures.

Cette configuration favorise le maintien d'une humidité élevée au droit des assemblages et des pièces horizontales.

On observe une déstructuration superficielle du bois par pourriture le long de la membrure basse.

À terme, et en l'absence de modification de conception et de reprise structurelle, une déstructuration plus profonde du matériau est à prévoir.

Des travaux de renforcement ponctuels semblent avoir été réalisés antérieurement, notamment au droit du potelet central et des deux contrefiches. Ces éléments apparaissent d'aspect plus récent que les pièces adjacentes, traduisant une intervention ultérieure sans traitement global de la pathologie.

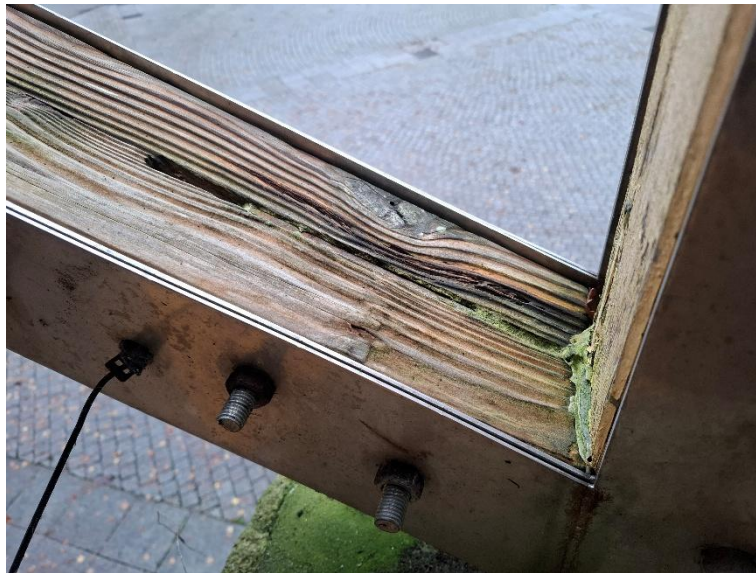
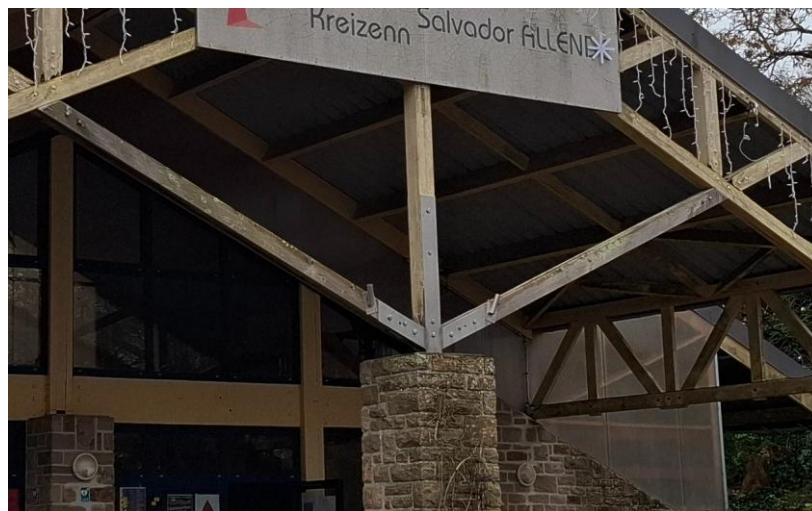
Les contrefiches en façade nord semblent avoir fait l'objet d'un remplacement partiel, par des éléments en bois massif de section identique, vraisemblablement en classe d'emploi 3 (traitement autoclave).

Toutefois, ces pièces présentent déjà des signes d'altération, avec un début de déstructuration du bois visible en surface, traduisant une exposition persistante à l'humidité. Cette intervention ponctuelle ne permet donc pas de traiter durablement la pathologie observée.

L'assemblage en partie basse à la jonction avec le poteau BA a été modifié, avec la mise en œuvre d'une ferrure rapportée constituée d'une superposition de plats métalliques de faible épaisseur.

Cette conception de ferrure apparaît non conforme aux règles usuelles de conception des assemblages.
