## DOSSIER DE DIAGNOSTIC TECHNIQUE

**Référence : 002EX446345**

Logements et annexes  
8 Place du Cloître  
35500 CHAMPEAUX

### AMIANTE : Dossier amiante avant réalisation de travaux dans un immeuble bâti

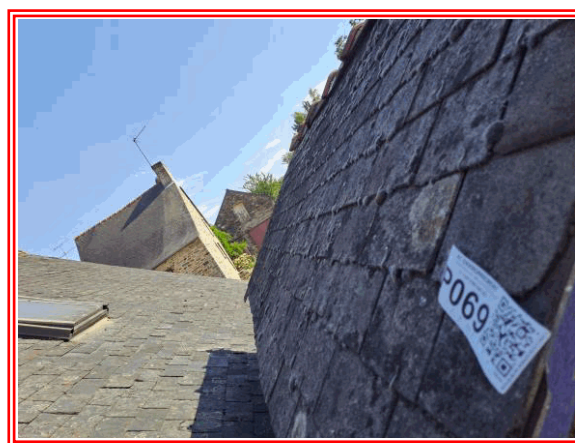
002EX446345 n°69 - 1 (P69) - Place du Cloître -  
Toitures - Vol 31 (Toiture 1)

| 002EX446345 n°69 - 2 (P69) | Place du Cloître - Toitures - Vol 31<br>(Toiture 1) | Prélevement positif |
