## DOSSIER DE DIAGNOSTIC TECHNIQUE

**Référence : 002EX448737**

Logements et annexes  
8 Place du Cloître  
35500 CHAMPEAUX

## Constat de l'état parasite dans les immeubles bâtis et non bâtis et sur les ouvrages

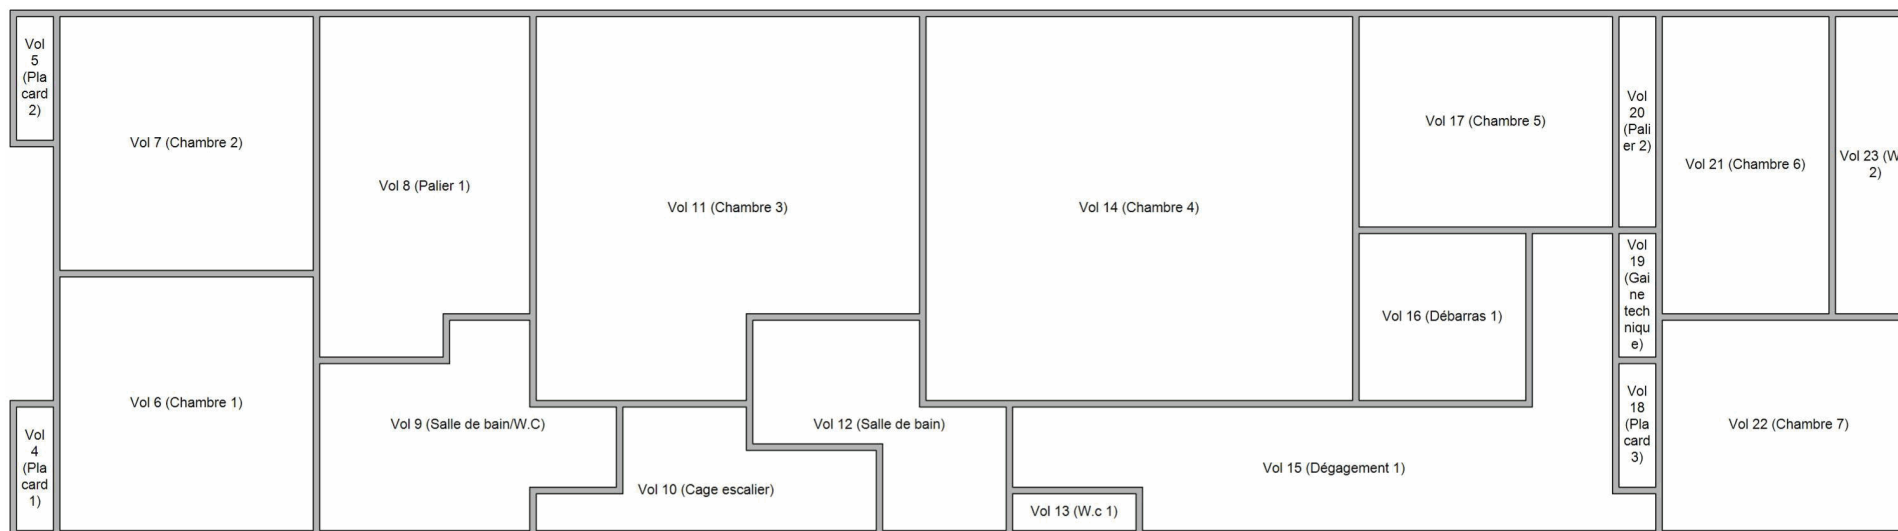
## Plan de repérage: R+1 bâtiment 8 et 9 (Etat parasite)

| Partie d'immeuble<br>(Bâties et non bâties) | Ouvrage, parties<br>d'ouvrages et éléments<br>examinés | Résultat du<br>diagnostic<br>d'infestation | Type des dégâts | | Agent de<br>dégradation<br>biologique |
|---|---|---|---|---|---|
| Vol 10 (Cage escalier) | Plancher Plancher | Trace | Trou < 2 mm | Granuleuse | Petite vrillette |
| Vol 10 (Cage escalier) | Poutre Poutre | Trace | Trou < 2 mm | Granuleuse | Petite vrillette |
| Vol 10 (Cage escalier) | Poutre Poutre | Trace | Trou de 3 à 7 mm | Granuleuse | Grosse vrillette |
| Vol 10 (Cage escalier) | Plafond Bois | Trace | Trou < 2 mm | Granuleuse | Petite vrillette |
| Vol 18 (Placard 3) | Plafond Bois | Trace | Trou < 2 mm | Granuleuse | Petite vrillette |
| Vol 22 (Chambre 7) | Parquet Bois | Trace | Trou < 2 mm | Granuleuse | Petite vrillette |
| Vol 23 (W.c 2) | Parquet Bois | Trace | Trou < 2 mm | Granuleuse | Petite vrillette |
| Vol 21 (Chambre 6) | Parquet Bois | Trace | Trou < 2 mm | Granuleuse | Petite vrillette |
| Vol 15 (Dégagement 1) | Parquet Bois | Trace | Trou < 2 mm | Granuleuse | Petite vrillette |
| Vol 16 (Débarras 1) | Parquet Bois | Trace | Trou < 2 mm | Granuleuse | Petite vrillette |
| Vol 15 (Dégagement 1) | Parquet Bois | Trace | Trou de 7 à 15mm | Petit tonnelet | Capricorne |

Nous recommandons un traitement de l'ensemble des boiseries du bien.

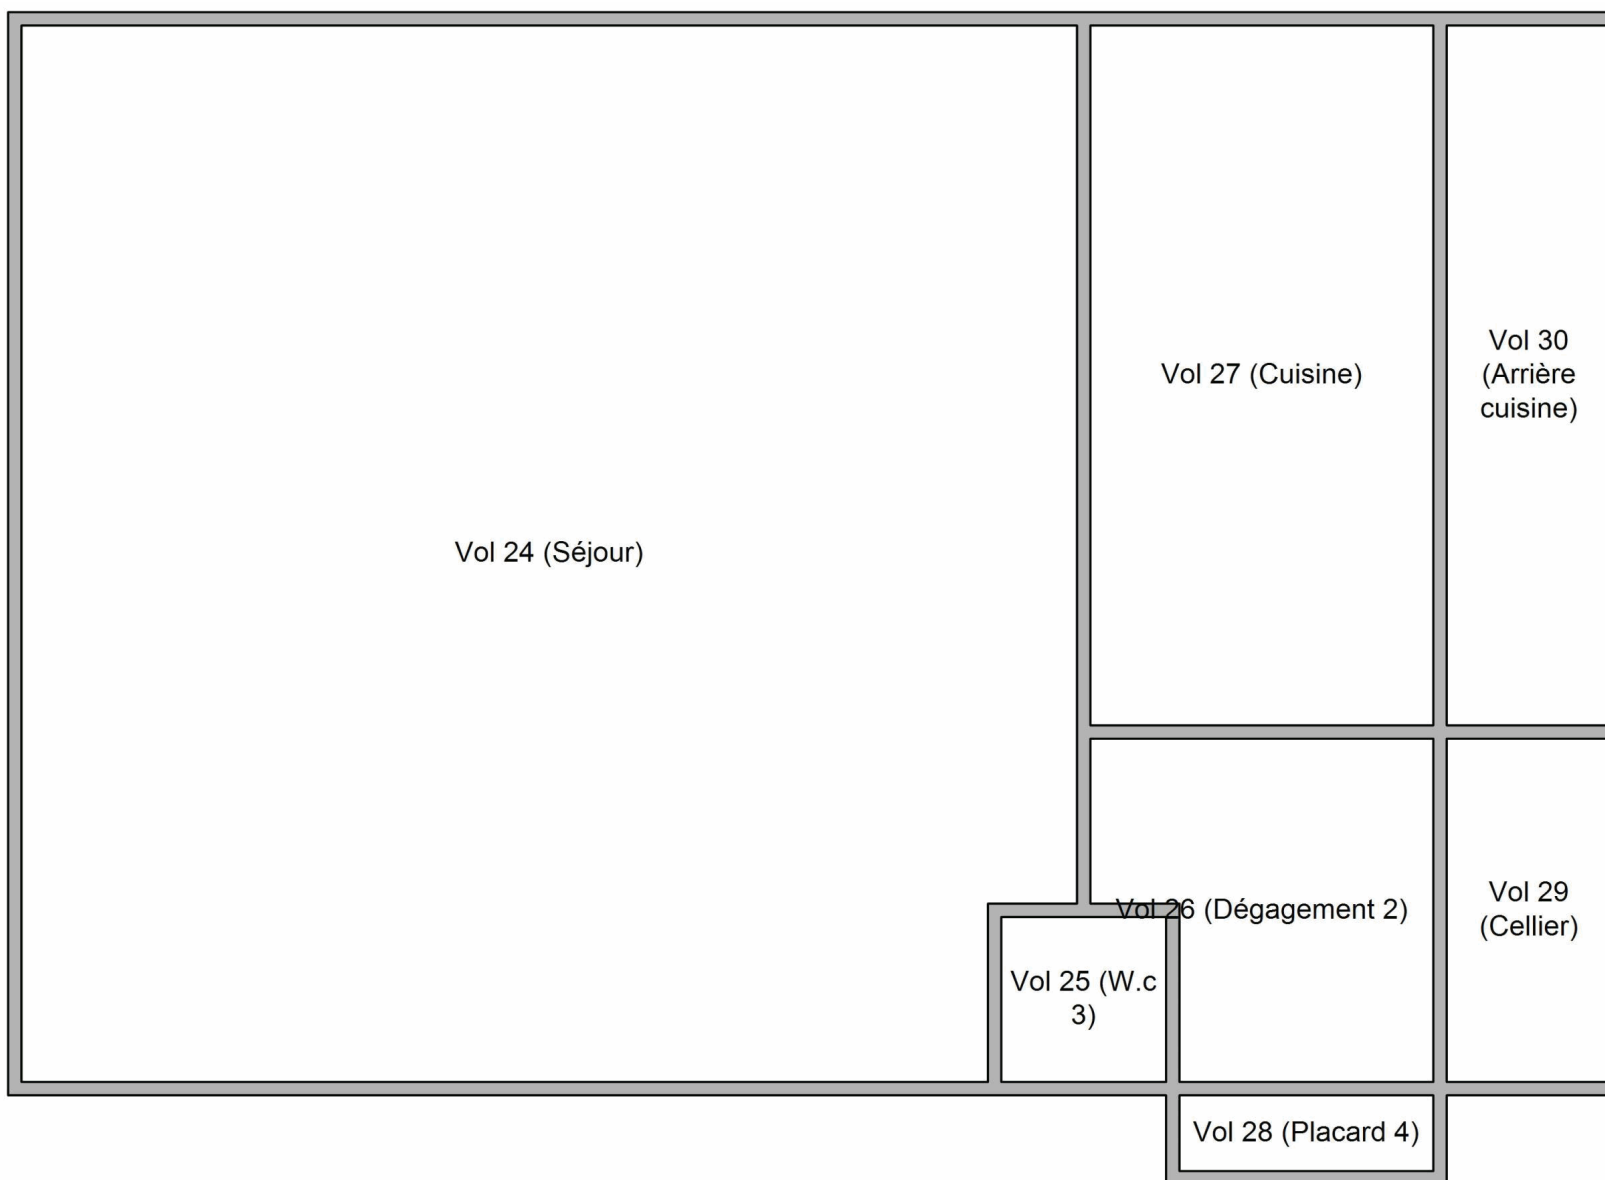
## Plan de repérage: Rdc bâtiment 8 (Etat parasite)

| Partie d'immeuble<br>(Bâties et non bâties) | Ouvrage, parties<br>d'ouvrages et éléments<br>examinés | Résultat du<br>diagnostic<br>d'infestation | Type des dégâts | | Agent de<br>dégradation<br>biologique |
|---|---|---|---|---|---|
| Vol 27 (Cuisine) | Plancher haut Bois | Trace | Trou de 3 à 7 mm | Granuleuse | Grosse vrillette |
| Vol 27 (Cuisine) | Plancher haut Bois | Trace | Trou < 2 mm | Granuleuse | Petite vrillette |
| Vol 27 (Cuisine) | Poutres Bois | Trace | Trou < 2 mm | Granuleuse | Petite vrillette |
| Vol 27 (Cuisine) | Poutres Bois | Trace | Trou de 3 à 7 mm | Granuleuse | Grosse vrillette |
| Vol 24 (Séjour) | Poutres Bois | Trace | Trou de 3 à 7 mm | Granuleuse | Grosse vrillette |
| Vol 24 (Séjour) | Poutres Bois | Trace | Trou < 2 mm | Granuleuse | Petite vrillette |

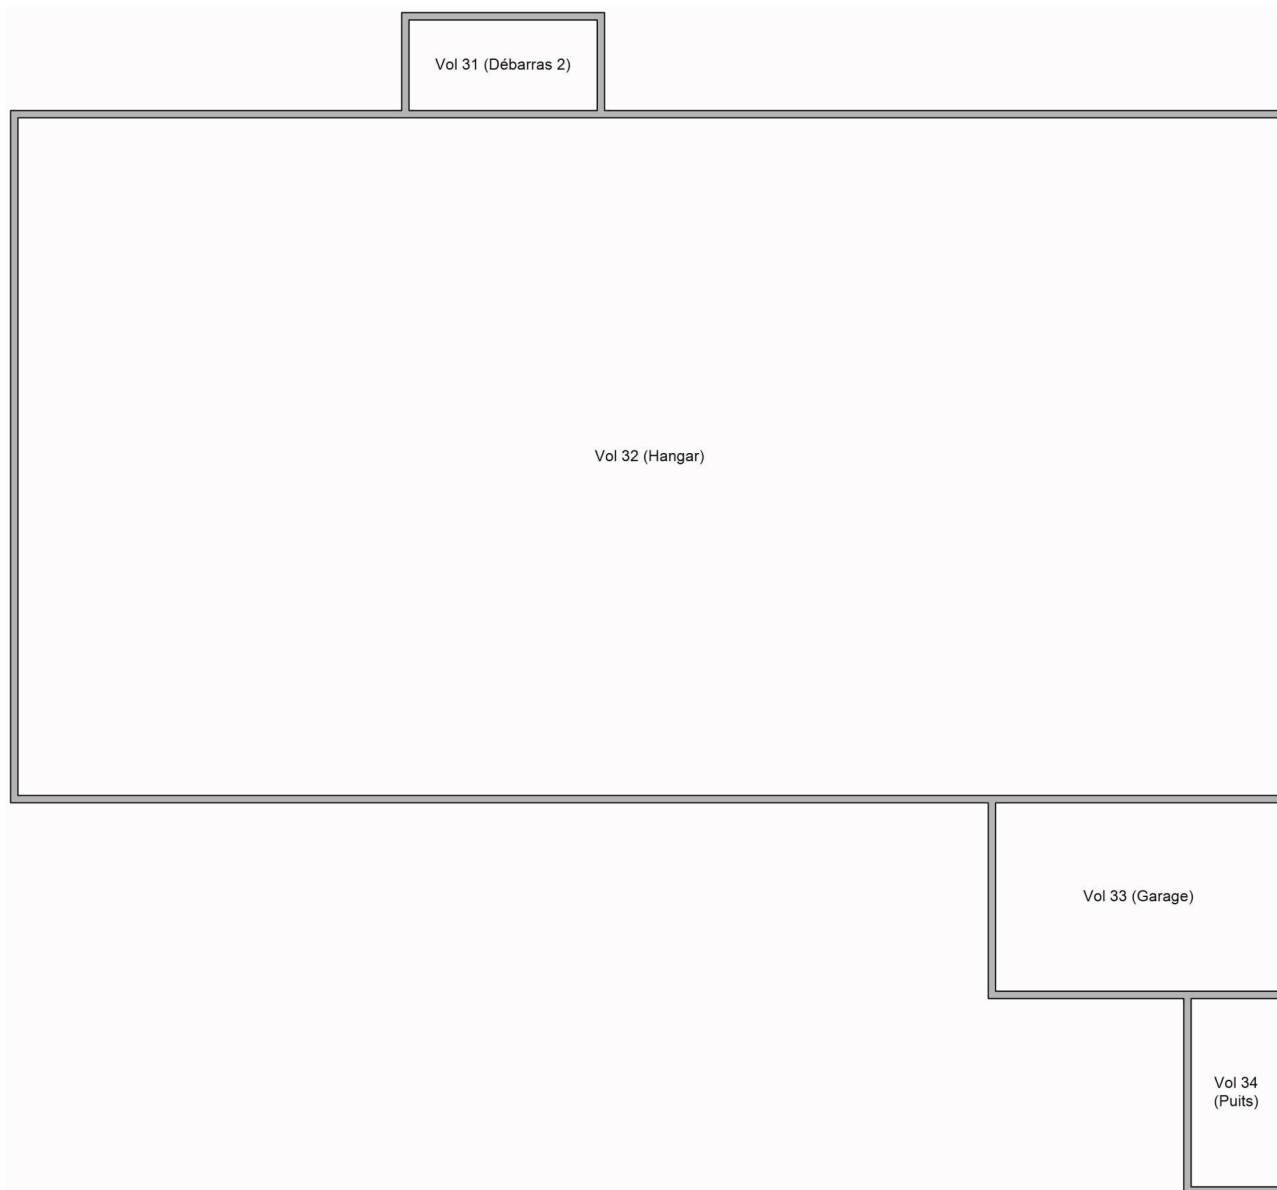
## Plan de repérage: Toiture Annexes (Etat parasite)

| Vol 32 (Hangar) | Charpente Pièce de charpente | Trace | Trou < 2 mm | Granuleuse | Petite vrillette |
| Vol 33 (Garage) | Charpente Pièce de charpente | Trace | Trou < 2 mm | Granuleuse | Petite vrillette |
| Vol 32 (Hangar) | Charpente Pièce de charpente | Trace | Pourriture | Fibreuse | Phellinus |
| Vol 33 (Garage) | Charpente Pièce de charpente | Trace | Pourriture | Fibreuse | Phellinus |
| Vol 34 (Puits) | Charpente Pièce de charpente | Trace | Pourriture | Fibreuse | Phellinus |
| Vol 34 (Puits) | Charpente Pièce de charpente | Trace | Trou < 2 mm | Granuleuse | Petite vrillette |
