### Projet de restauration de la chapelle Saint-Fiacre

## Études préalables Notice explicative

### État sanitaire/pathologie des lieux

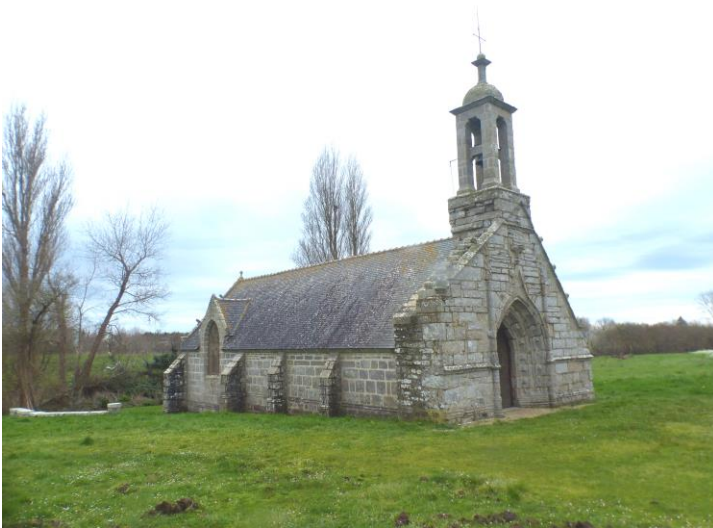
- La chapelle est très régulièrement inondée car bâtie sur une prairie. De plus, en contrebas, sur les versants Ouest et Nord, des travaux de drainage sont indispensables : drainage externe afin de capter les eaux de ruissellement, drainage interne afin de créer une ventilation en pied des murs gouttereaux et pignon, drainage de la parcelle en barrant le ruissellement d'eaux pluviales venant du côté Ouest.

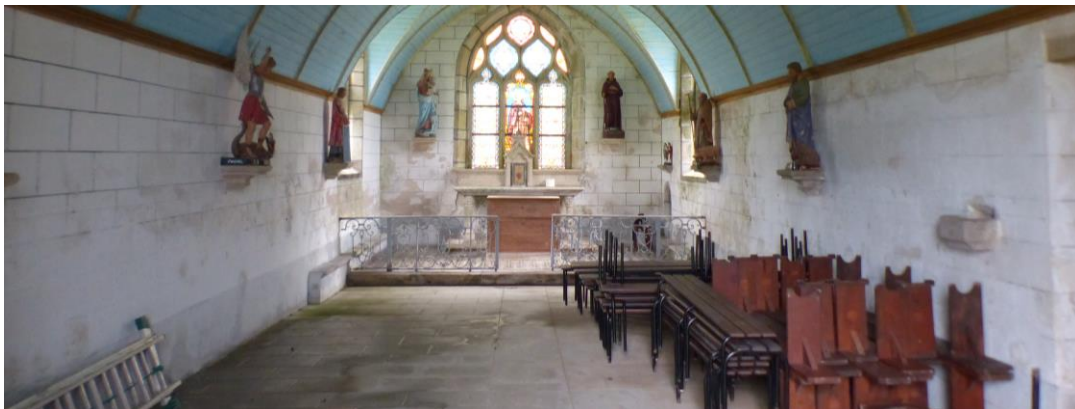
- Les enduits internes au mortier de ciment bâtardé nécessitent une réfection car ils empêchent les maçonneries de « respirer » et de plus sont inesthétique et anachronique.

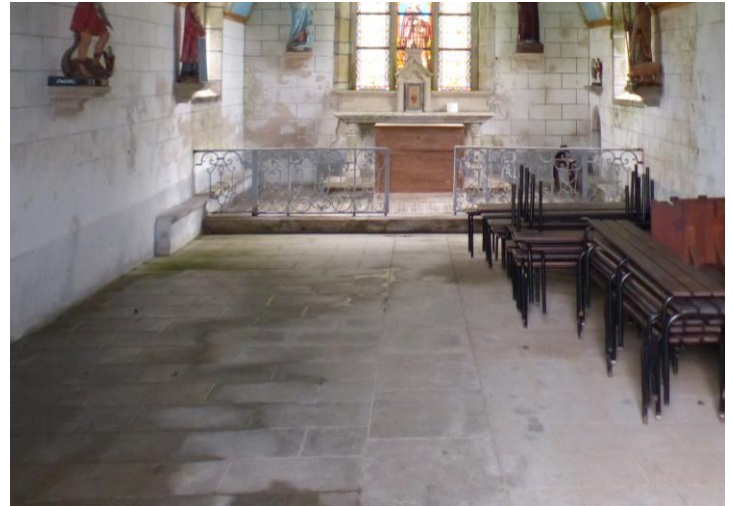
- Le sol interne de la chapelle est du même type que les enduits en parois avec les mêmes conséquences et observations.

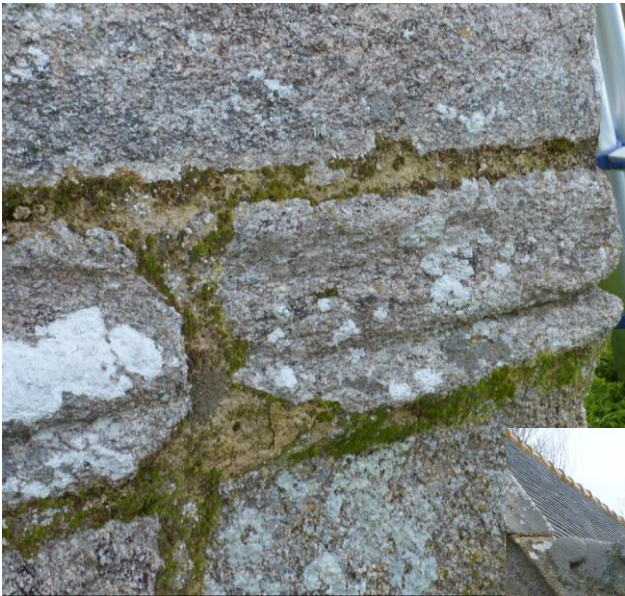
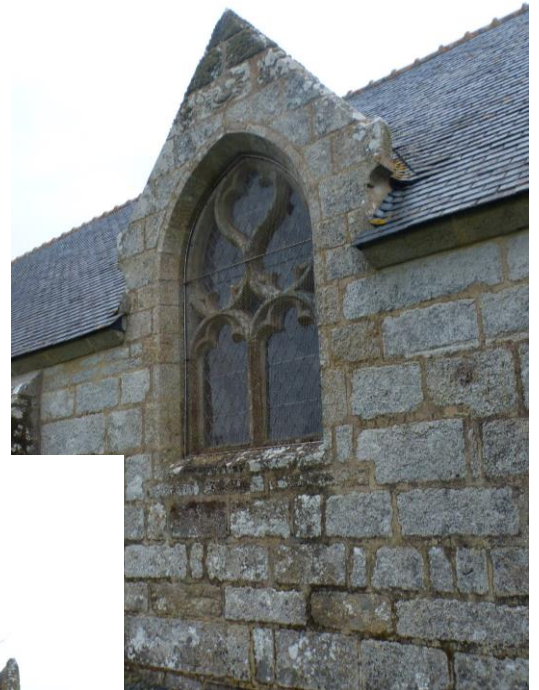
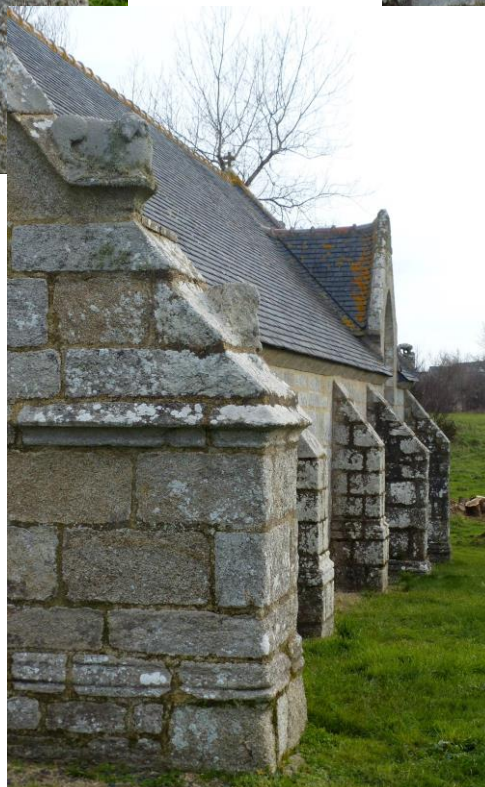
- Les joints externes, réalisés dans les années quatre-vingt-dix de type « beurrés à pierres vues » au mortier de chaux naturelle, sont techniquement d'une bonne conception mais régulièrement décollés, il y aura lieu de réaliser des reprises en recherche.

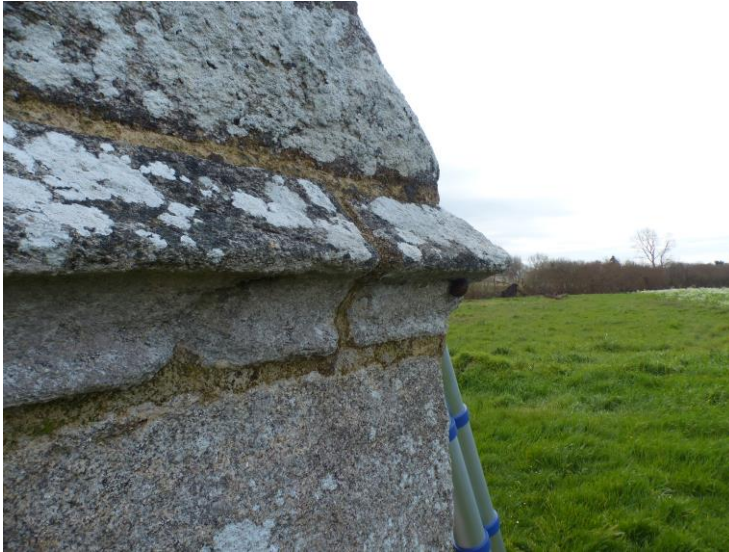
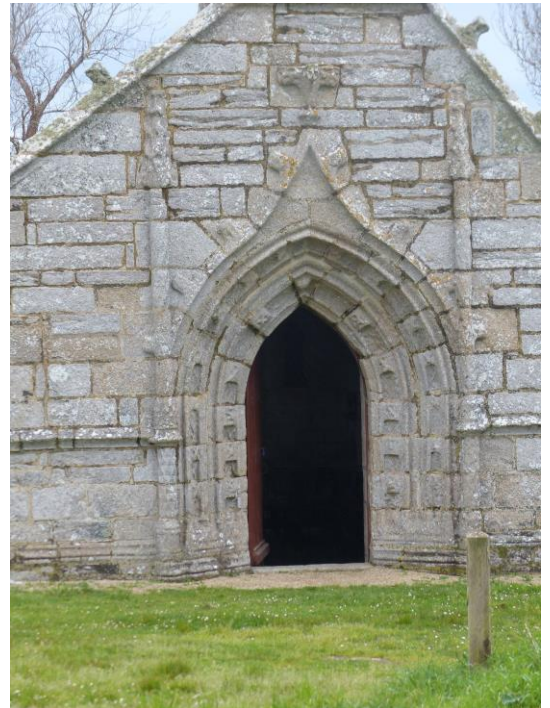
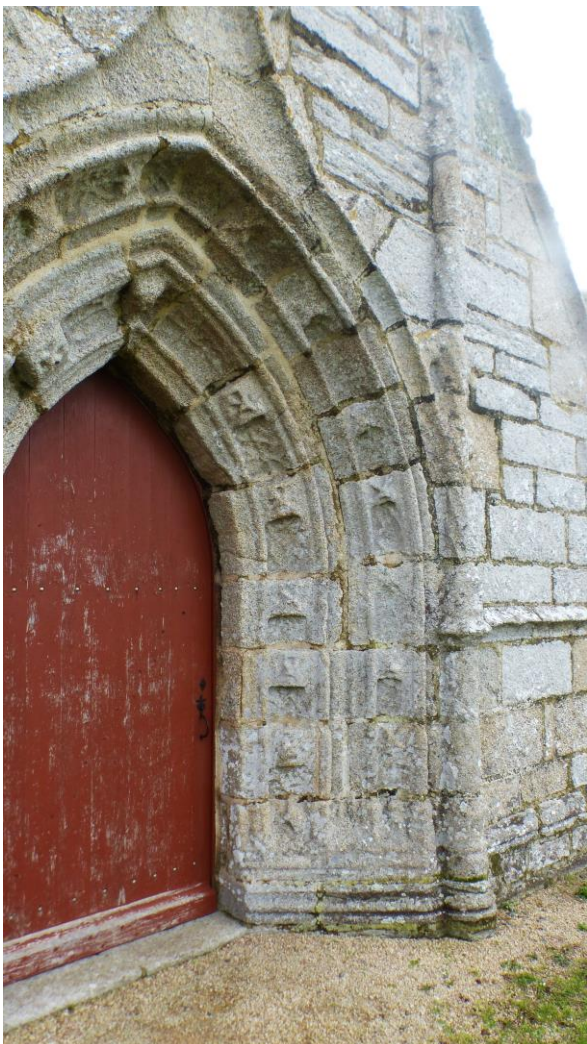
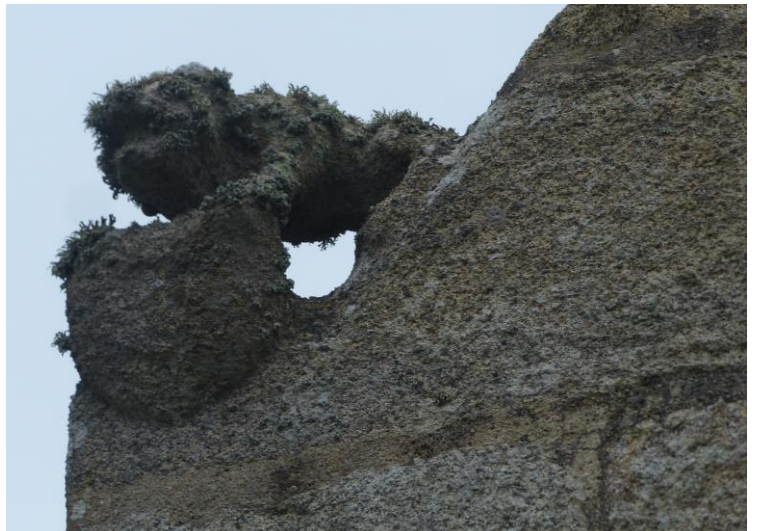
- Enfin, les unités de pierres de taille modénaturées ou sculptées sont dégradées par les sels minéraux, il y aurait lieu de minéraliser ces ensembles.

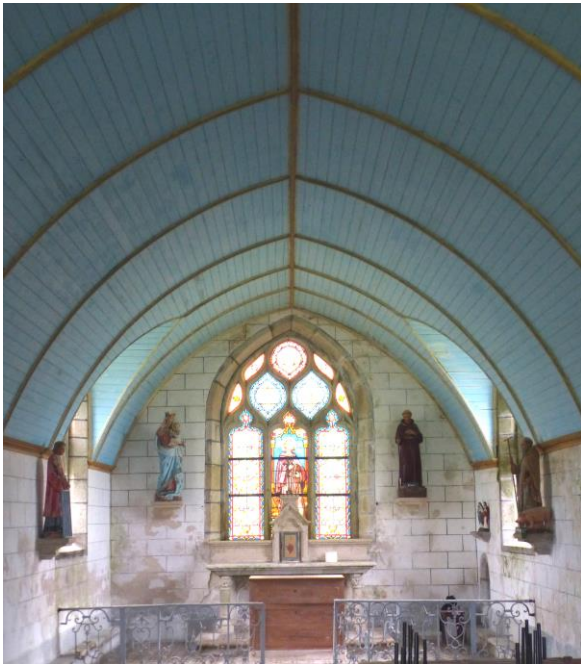
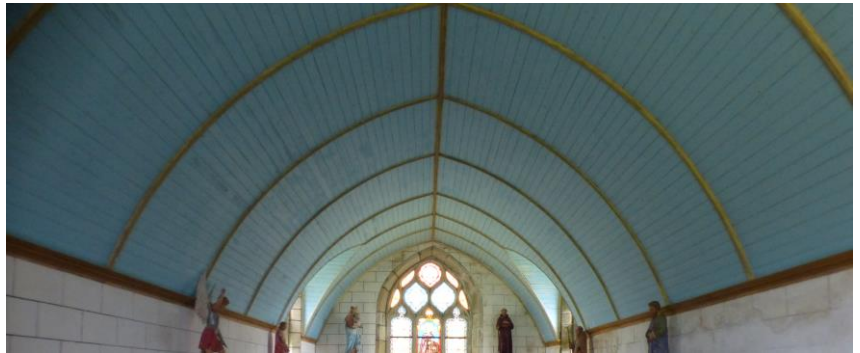
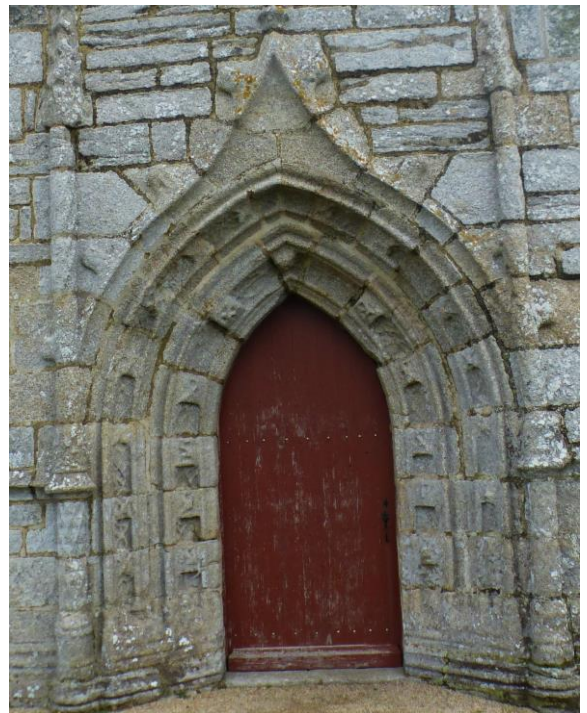
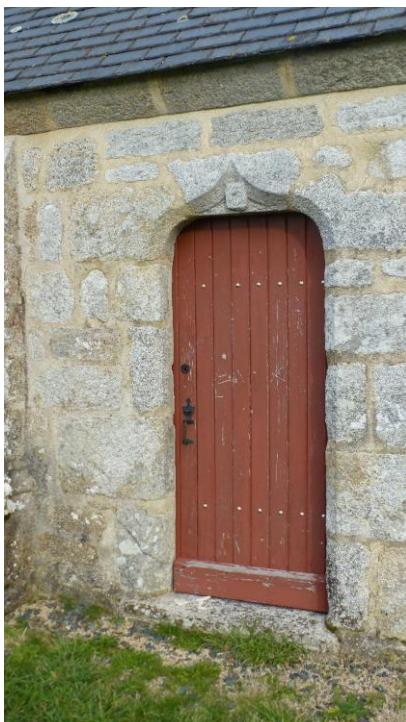
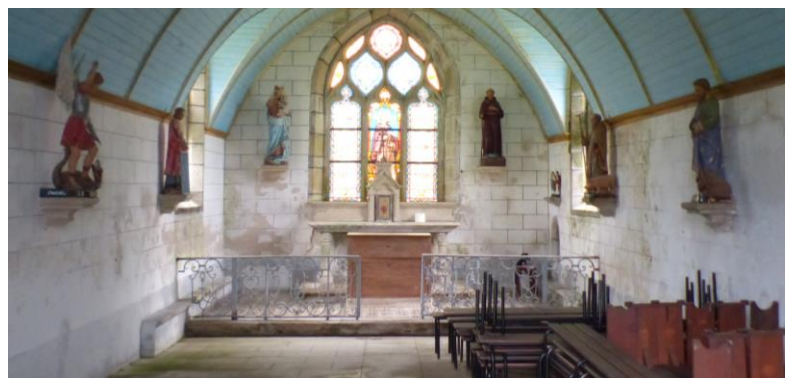
- La charpente a été « vérifiée » lors de la dernière campagne de restauration. Toutefois, un traitement des bois sera à programmer ainsi que la confection d'une trappe d'accès aux combles.
- Les menuiseries extérieures répondent à leur fonction première mais sont inesthétique et anachronique.
- Les menuiseries intérieures se limitant à la voûte lambrissée, sont selon les portes de la chapelle mais globalement en l'état. Cependant, il y aurait lieu de vérifier les points de fixation et de remettre en teinte le boisage.

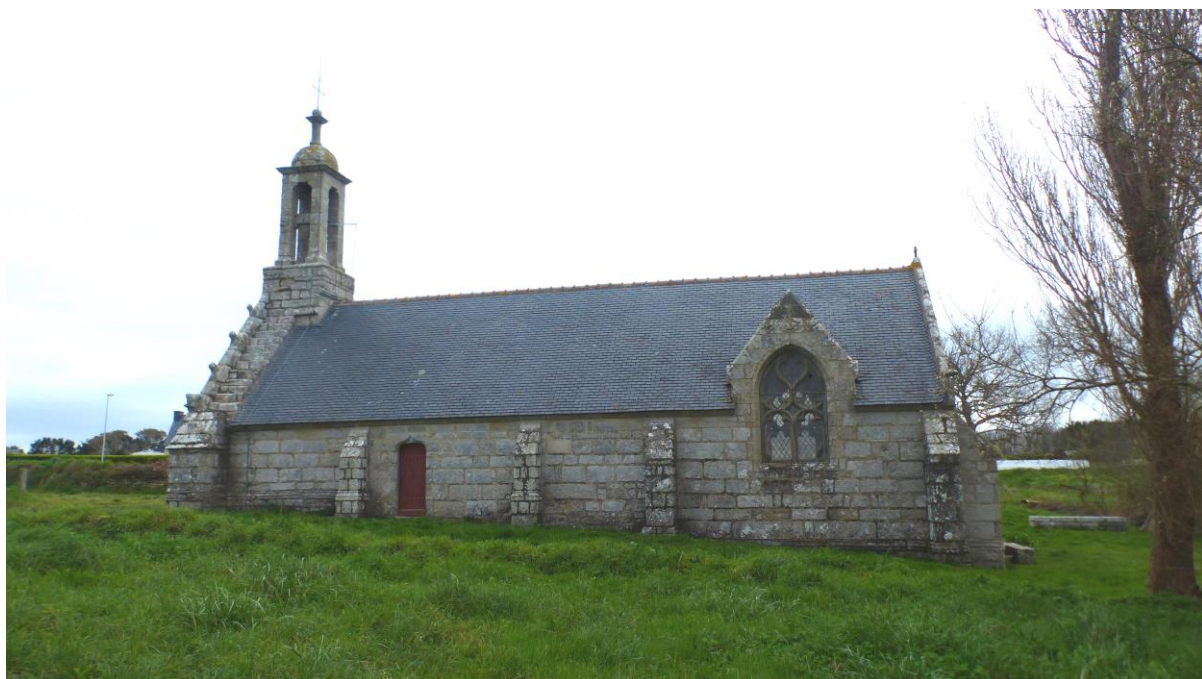
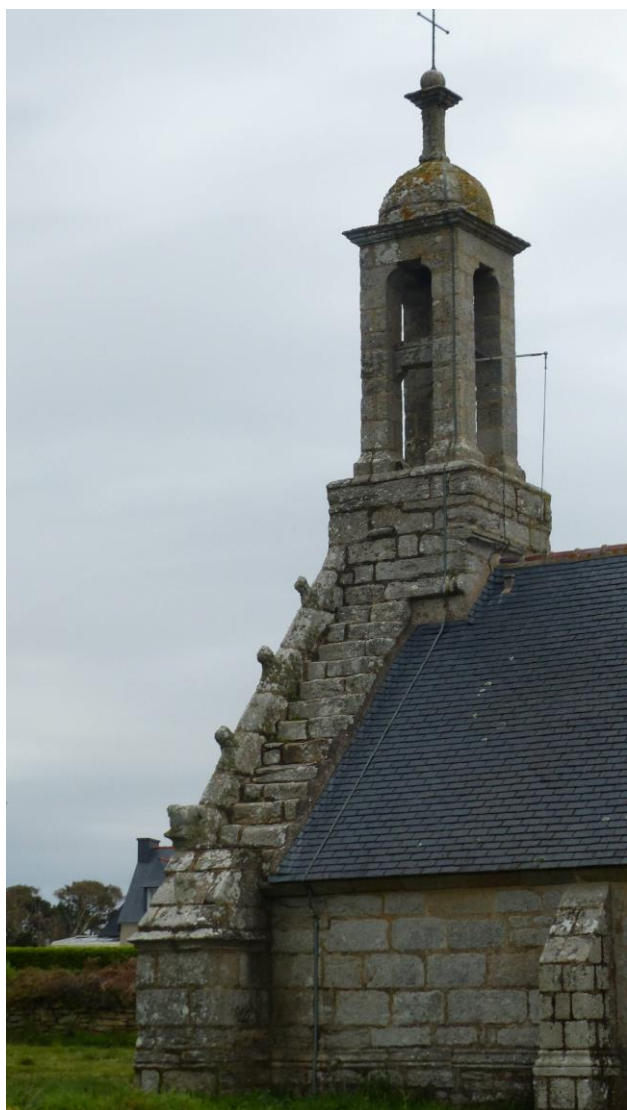
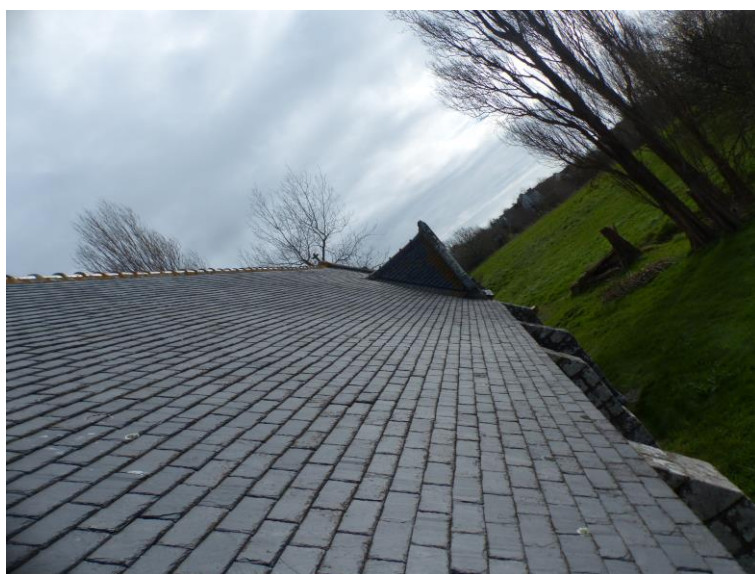
- Celle-ci est en parfait état et a selon toutes vraisemblances été refaite lors de la dernière campagne de restauration. Il serait bon toutefois de ventiler les combles en posant des passe-cordes faisant office de prises d'air.

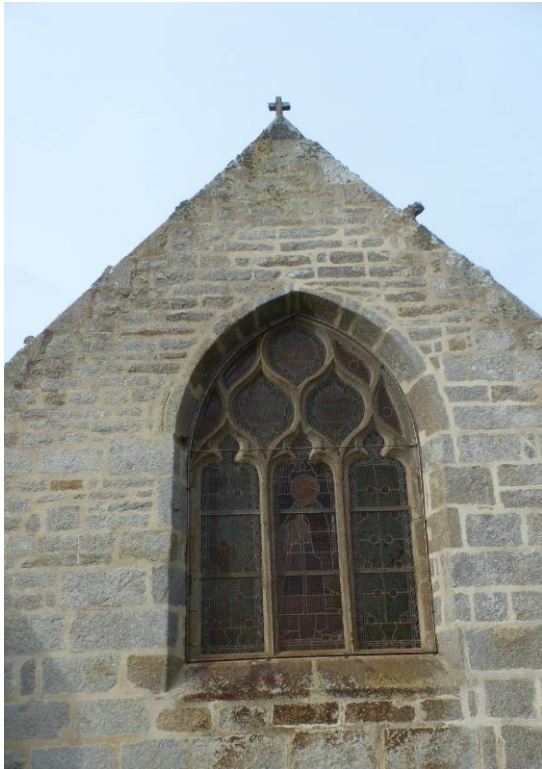
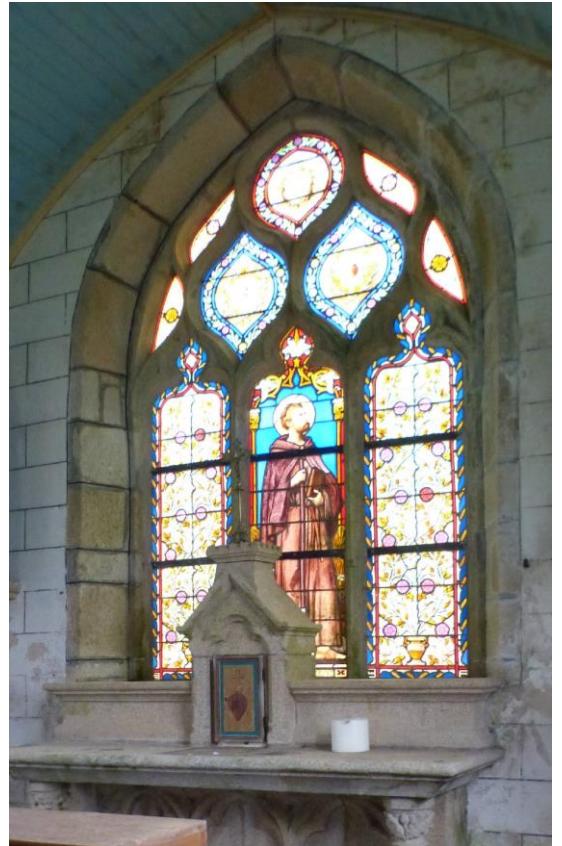
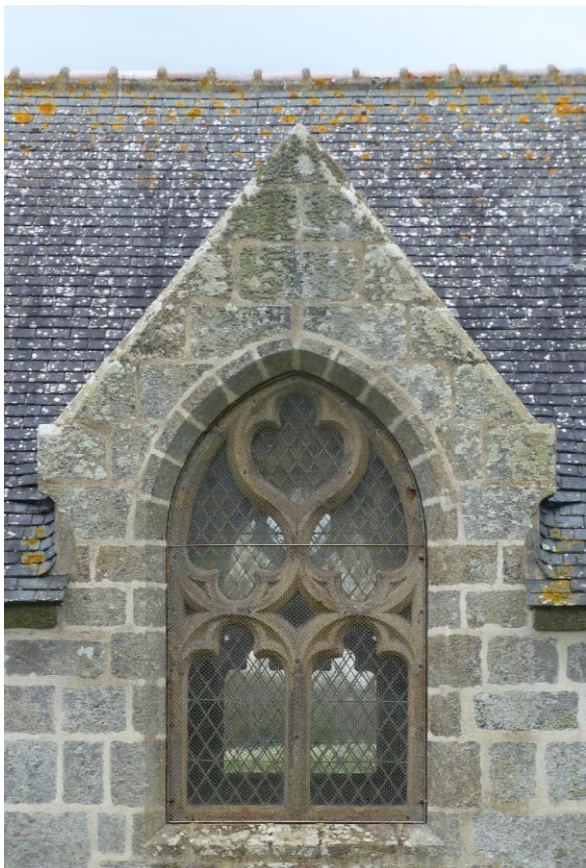
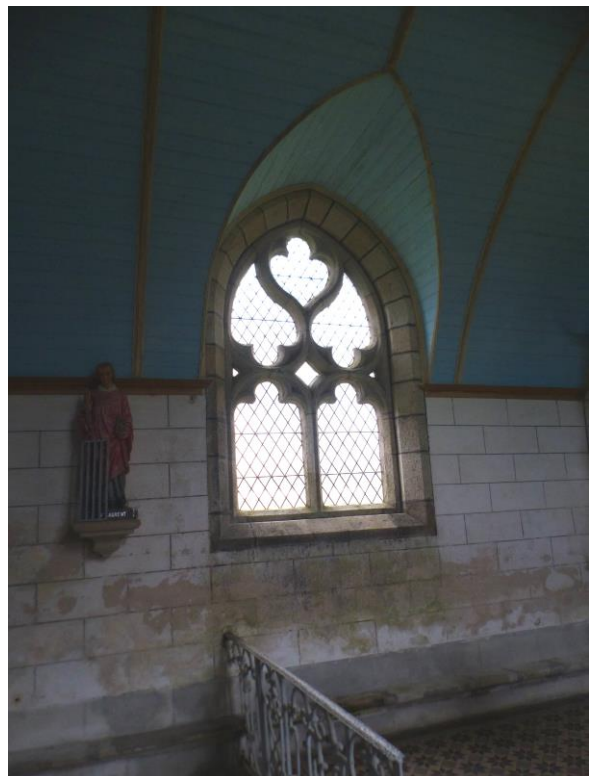
- Les trois baies aux vitraux : figuratif, baie N°«0» au chevet et géométriques dans le chœur, sont en bon état de conservation.  
Toutefois il serait bon de réaliser des châssis abattants sur les panneaux bas afin de créer une ventilation permanente dans la chapelle.

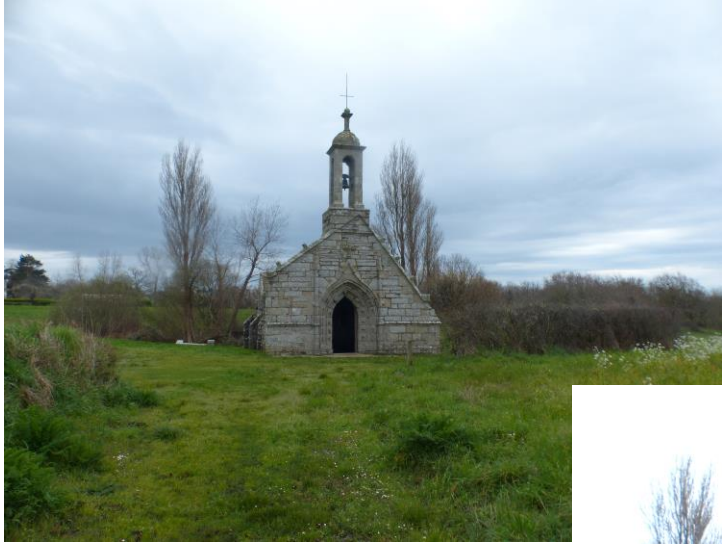
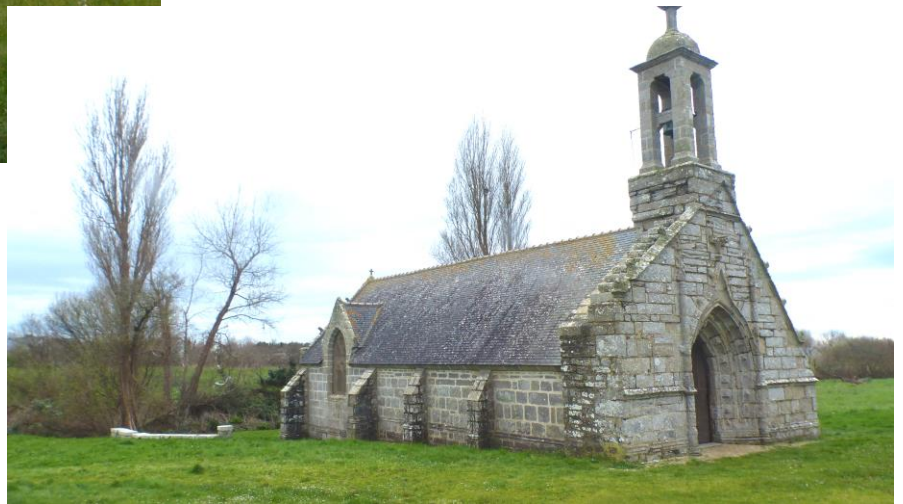
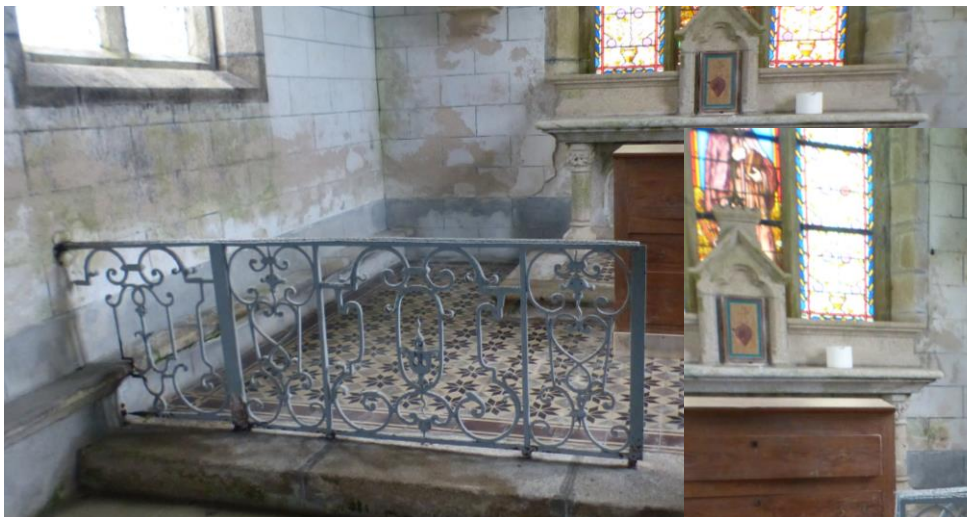
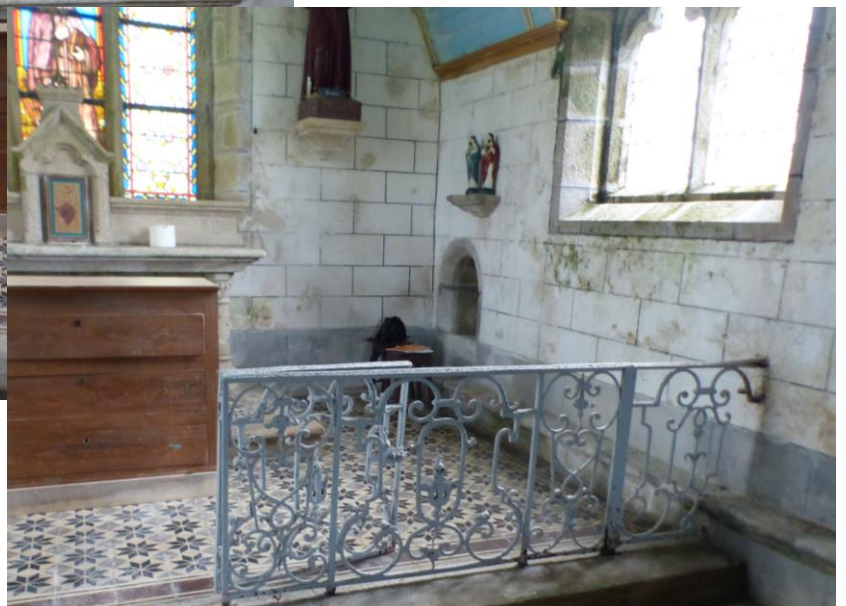
Toutefois, le principal problème est dû à son implantation dans une prairie. De fait, la chapelle est régulièrement inondée, désordre entraînant d'autres : déstructuration des joints et enduits, forte humidité interne dégradant les boiseries et ouvrages métalliques. De fait, une campagne d'entretien s'avère, à ce jour, nécessaire afin de pérenniser les lieux.

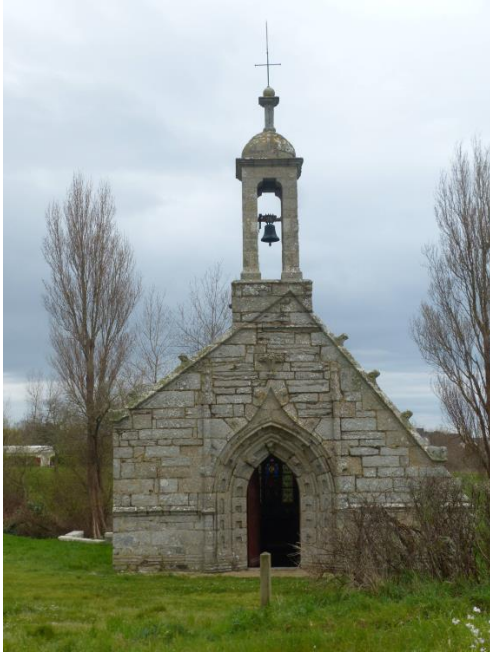
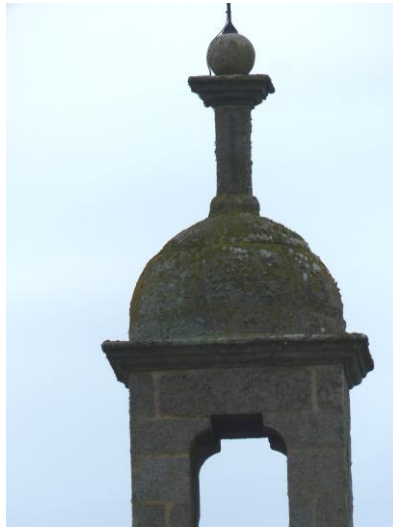
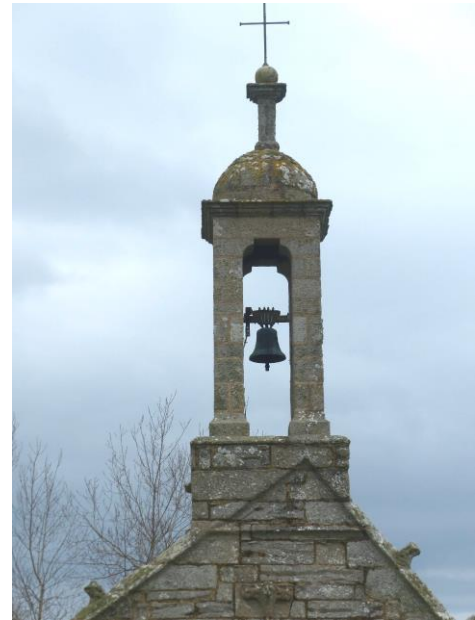
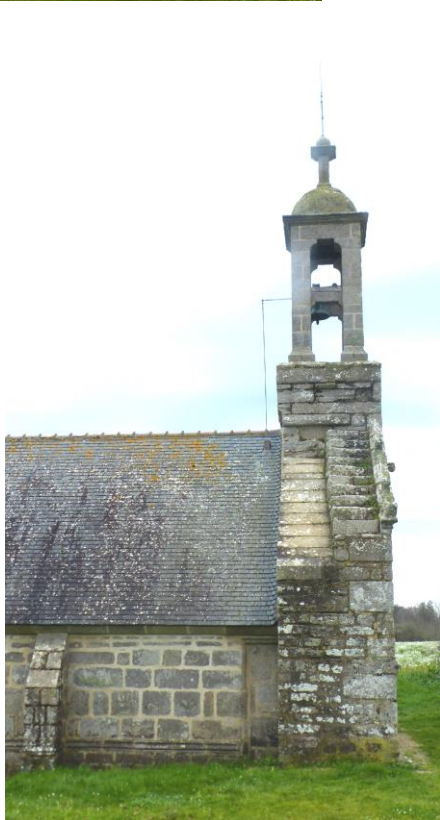
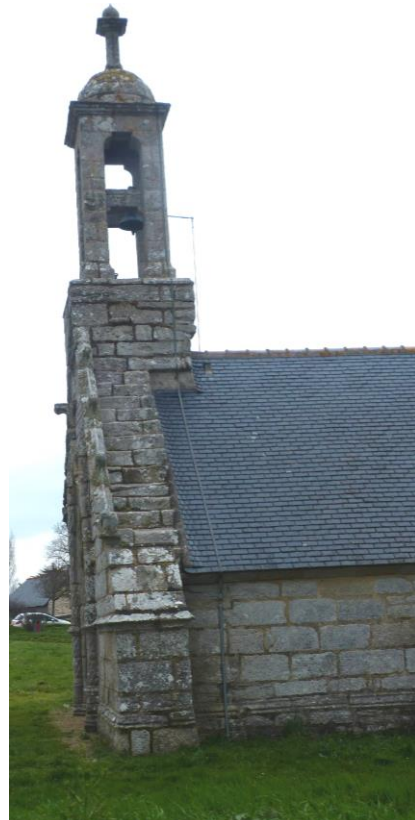
Il y aura lieu de vérifier la pierre sommitale en réception du paratonnerre, celle-ci étant fréquemment fissurée par l'oxydation des métaux. La salle des cloches ainsi que les épaulements Nord et Sud devront faire l'objet d'une attention toute particulière, car les plans horizontaux et inclinés sont souvent à l'origine des pénétrations d'eaux pluviales en cœur de maçonnerie.

Les nouveaux joints devront (en fonds/préjoints) être hydrofugés ou réalisés au silicone. De plus, un complément devra être effectué par la pulvérisation d'un aquafuge ainsi que la minéralisation des unités sculptées, le granit étant à gros grains se délitant très facilement.

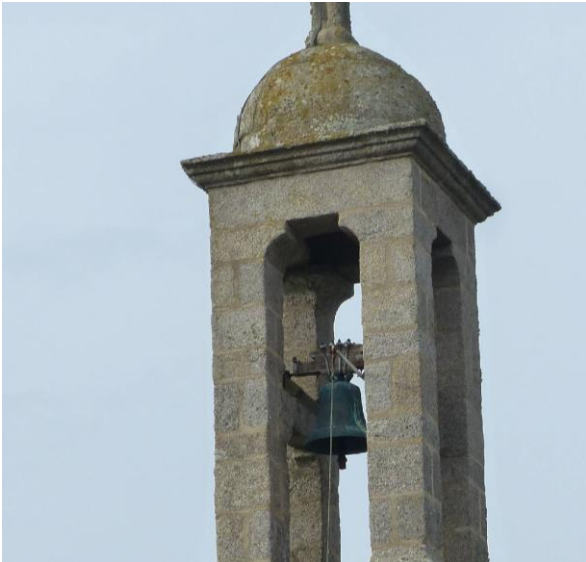
La cloche, à ce jour, difficilement vérifiable, devra être sondée pour d'éventuels travaux en matière de joug, sommier, bélière, battant et pour ce qui porte sur la campanologie et selon les normes en vigueur, le paratonnerre devra recevoir une seconde descente pour mise à la terre.

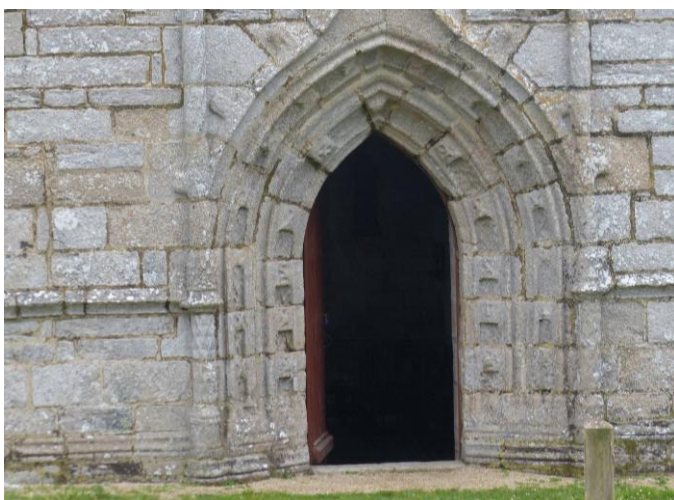
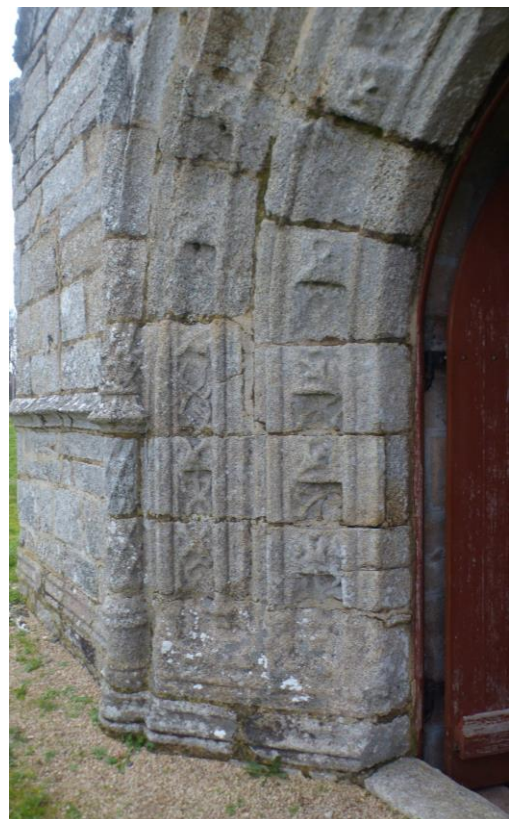
La porte occidentale n'a pas de rejingot (de 15 à 20 mm) afin de créer un minimum de barrage à toutes pénétrations d'eaux pluviales par ruissellement.

Le rejointoiment, ici pris en compte, selon les autres élévations de la chapelle, est comptabilisé à 50,00 % de la surface globale des élévations. Ceux-ci sont globalement en un état satisfaisant (datant de la fin des années 1990), mais très ponctuellement soufflés. De fait, les reprises risquent d'être plus conséquentes que nécessaire car impliquant le lavage des parois ne pouvant appliquer le mortier sur des résidus d'anciens joints.

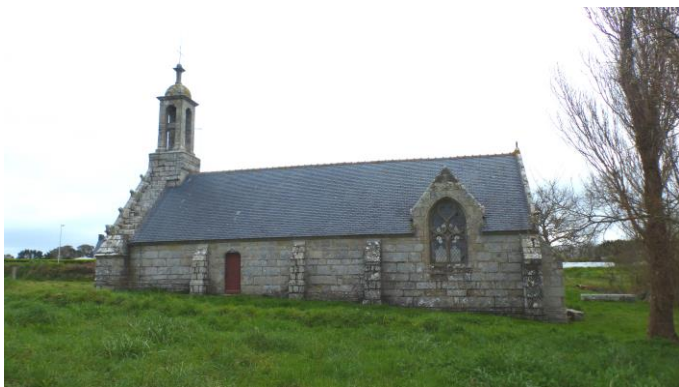
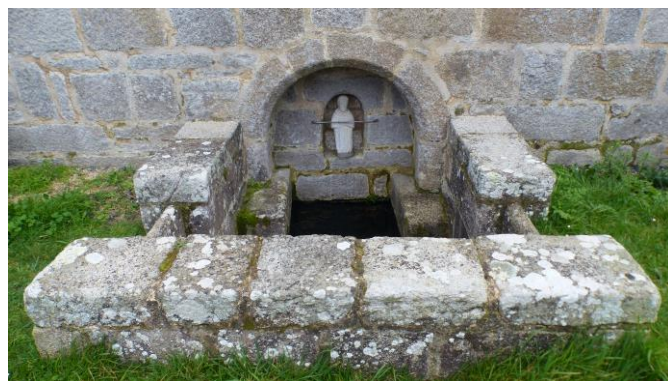
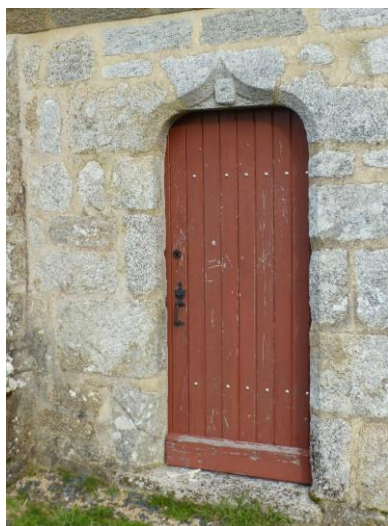
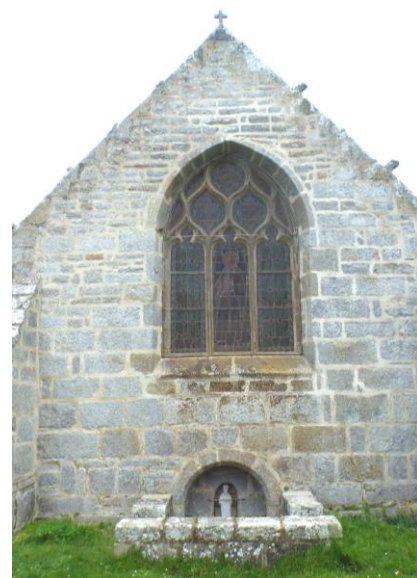
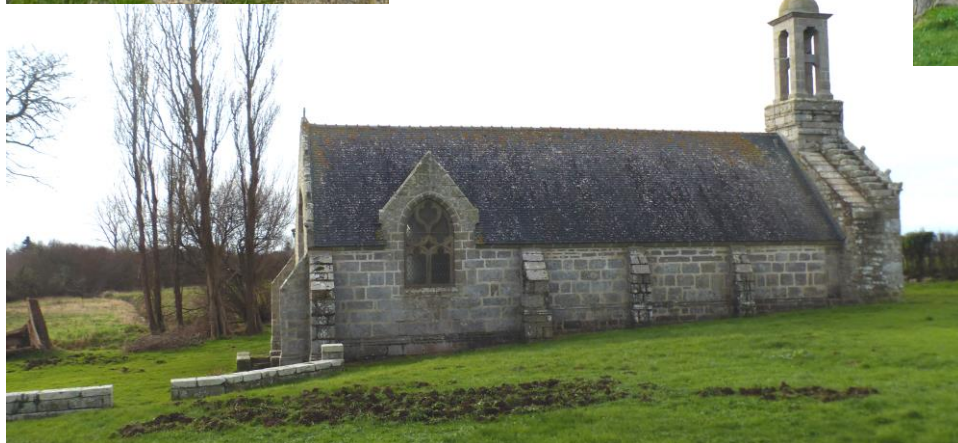
Les travaux de rejointoiment et de réalisation d'un rejingot sur la porte Sud seront à l'identique de ceux décrits ci-avant.

Un ensemble de provisions est pris en compte pour : goujonnage, agrafage, traitement des unités de pierres de taille fissurées, injections avec des quantités fixées arbitrairement, ces quantités étant impossibles à calculer à ce jour.

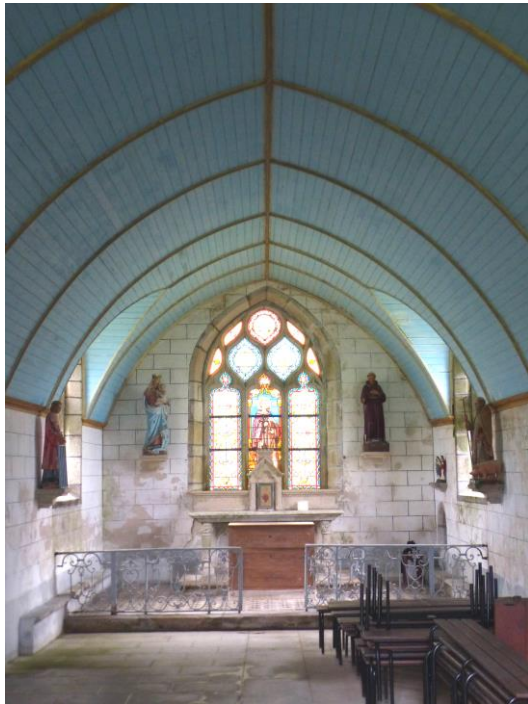
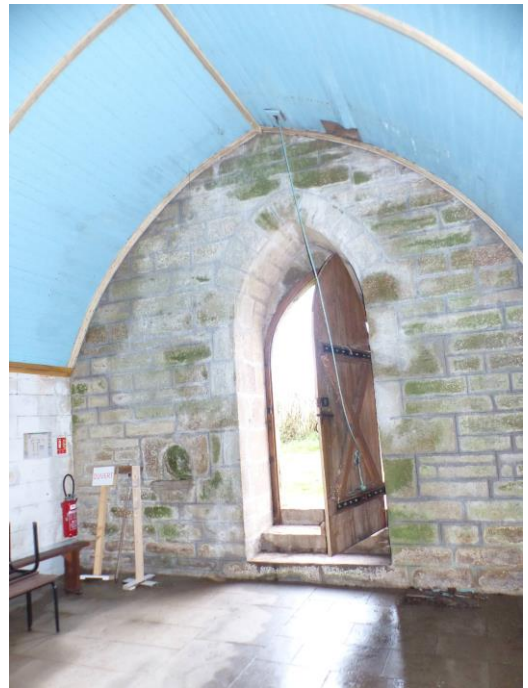
L'ensemble des joints sur le gros appareillage (fenestrages) et sur le massif occidental devra faire l'objet d'une réfection totale. Les anciens joints et enduits, étant au mortier bâtard (ciment/chaux), ne laissent pas « respirer » correctement les maçonneries. Ils seront refaits : joints et enduits au mortier de chaux naturelle de type Saint-Astier NHL 3,5. Les joints seront de type « beurré à pierres vues » avec trois passes de badigeons de lait de chaux en finitions. Les enduits recevront la même finition, soit par l'application de trois passes croisées de badigeons, ils seront dressés par : gobetis, corps d'enduit et enduit de finition.

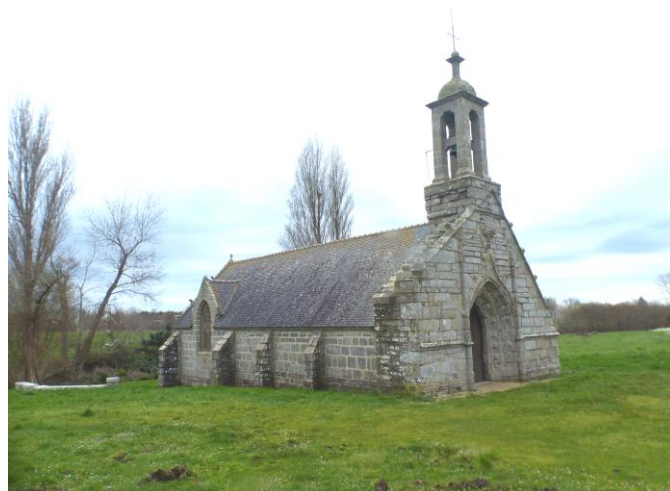
Par temps de fortes pluies, le gros apport d'eau dans la chapelle vient depuis la parcelle Ouest faisant face au clocher. Il y a lieu de barrer l'entrée du champ par un drain formant caniveau, ouvert de grande largeur avec grilles métalliques de fermeture.

Ces ensembles de drains (externes) seront reliés pour évacuation des eaux réceptionnées, le ruisseau faisant office d'exutoire. Il est vraisemblable que ces travaux de drainage entraîneront des reprises en sous-œuvre, aussi une quantité de 2,000 M<sup>3</sup> est ici dégagée pour faire face à cette éventualité.

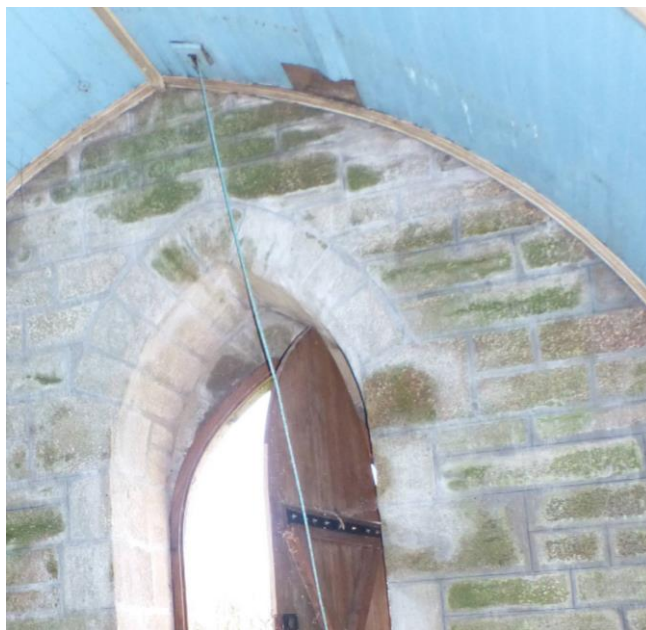
Cependant, et au droit de la trappe de visite provisoire, il a été constaté quelques dégradations du boisage. Celles-ci sont dues aux pénétrations d'eaux pluviales aux solins formant jonctions entre la couverture et le fût du clocher.

Le traitement des bois étant obligatoire depuis 1972, il est probable que les pièces de charpente et la voûte lambrissée n'aient jamais été traitées, même si cela a été fait lors de la réfection de la couverture, au bout de dix ans il n'y a plus aucune trace d'un quelconque produit de traitement. A titre préventif, par pulvérisation et avant tout dans les bois blancs : lambris, pannes, chevrons, volige et afin d'éradiquer la petite vrillette, il sera nécessaire d'appliquer un produit fongicide, insecticide et anticryptogamique.

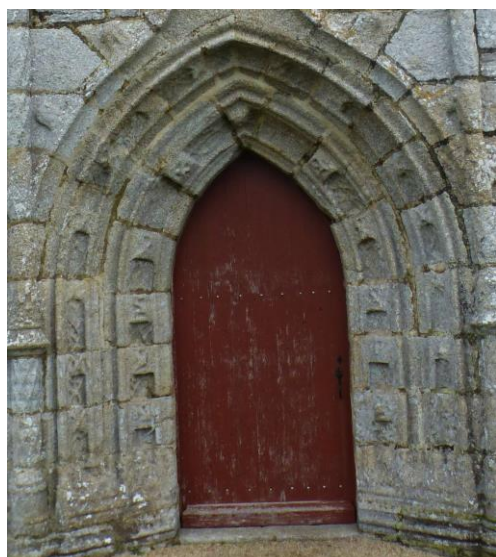
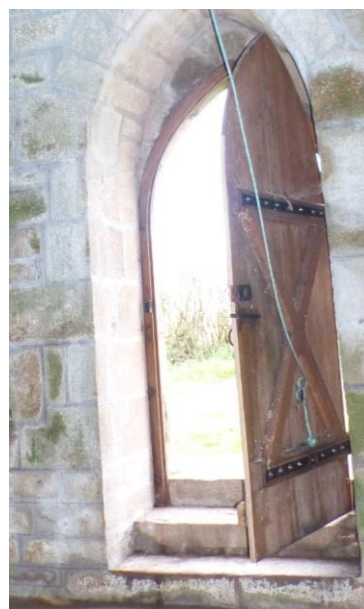
La porte Ouest (sous clocher) est peu consistante. De plus, par son dessin, elle est anachronique, les lames de remplissage de l'ossature devraient être de largeurs plus fortes, irrégulières et posées aléatoirement. Pour des raisons historiques et esthétiques, voire même techniques, il serait souhaitable de la refaire.

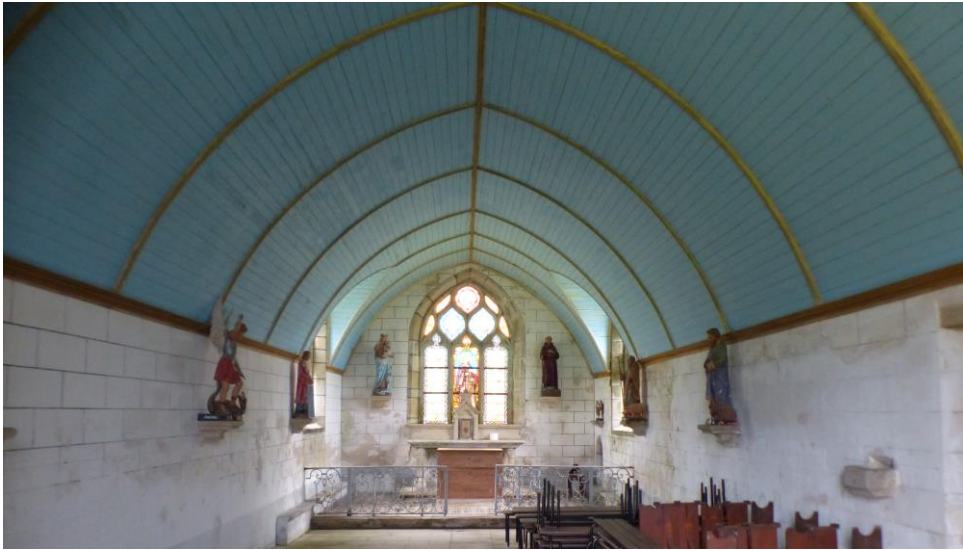
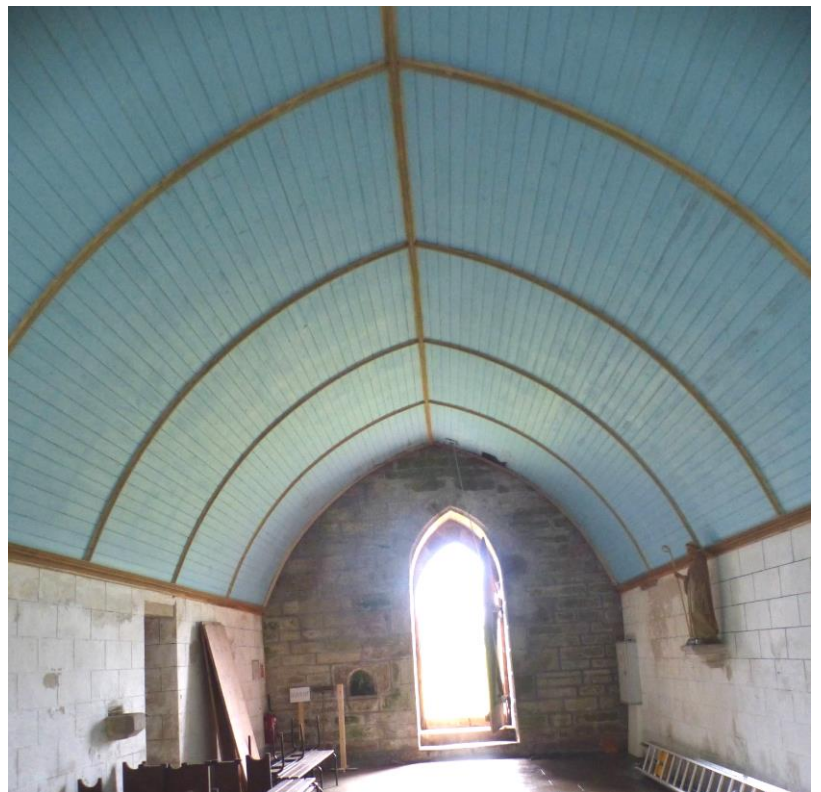
Tout comme la porte Ouest, les lambris du berceau présentent les mêmes défauts, bien que ceux-ci soient en état. Pour les mêmes raisons historiques et esthétiques, il serait souhaitable de les remplacer par un ensemble de lames en châtaignier de 80, 120, 140 et 160 mm de largeur avec pose aléatoire et liaison à langue de vipère. La finition idéale serait d'appliquer un lait de chaux sur le boisage en finition brossée. Enfin, un ensemble de couvre-joints soulignant la ligne de faîtage et l'emplacement des fermes réhabiliterait historiquement la vision générale de la chapelle.

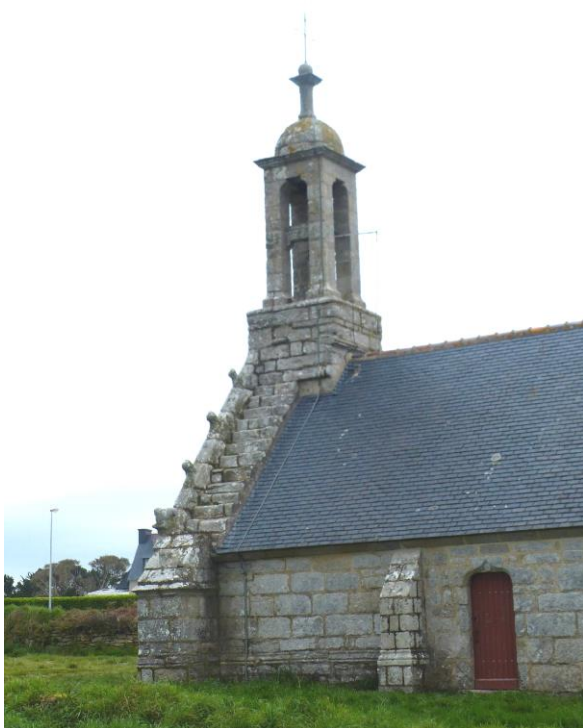
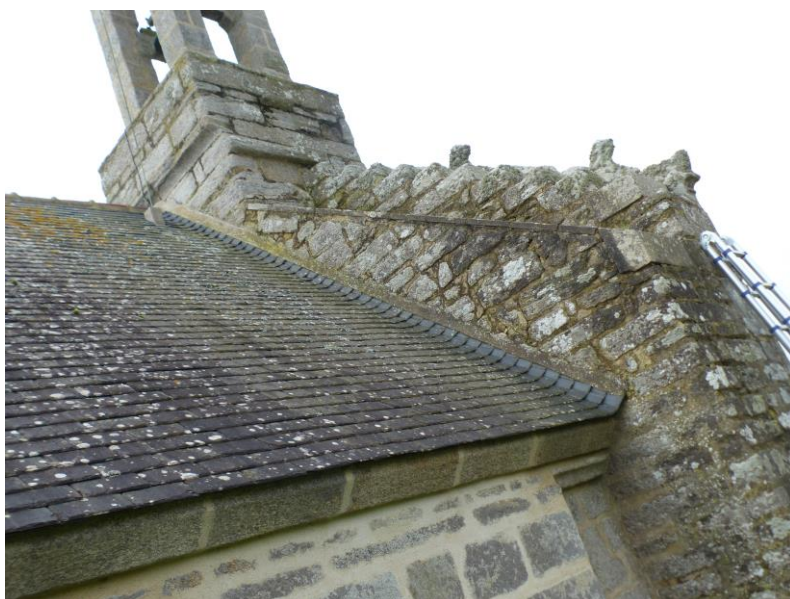
A ce jour, les combles ne sont pas ventilés ce qui crée des chocs thermiques et de fait, une forte condensation rendant les bois de charpente moites.

Afin de poser les gouttières de type ½ rondes, en cuivre, pour des raisons esthétiques, il faudra déposer trois rangs d'ardoises aux égouts de toit et ainsi fixer les pattes nécessaires à l'installation des ½ rondes. Diverses sujétions sont nécessaires pour les liaisons avec les descentes d'eaux pluviales : talons, départs et joints de dilation en raison de la longueur de la chapelle.

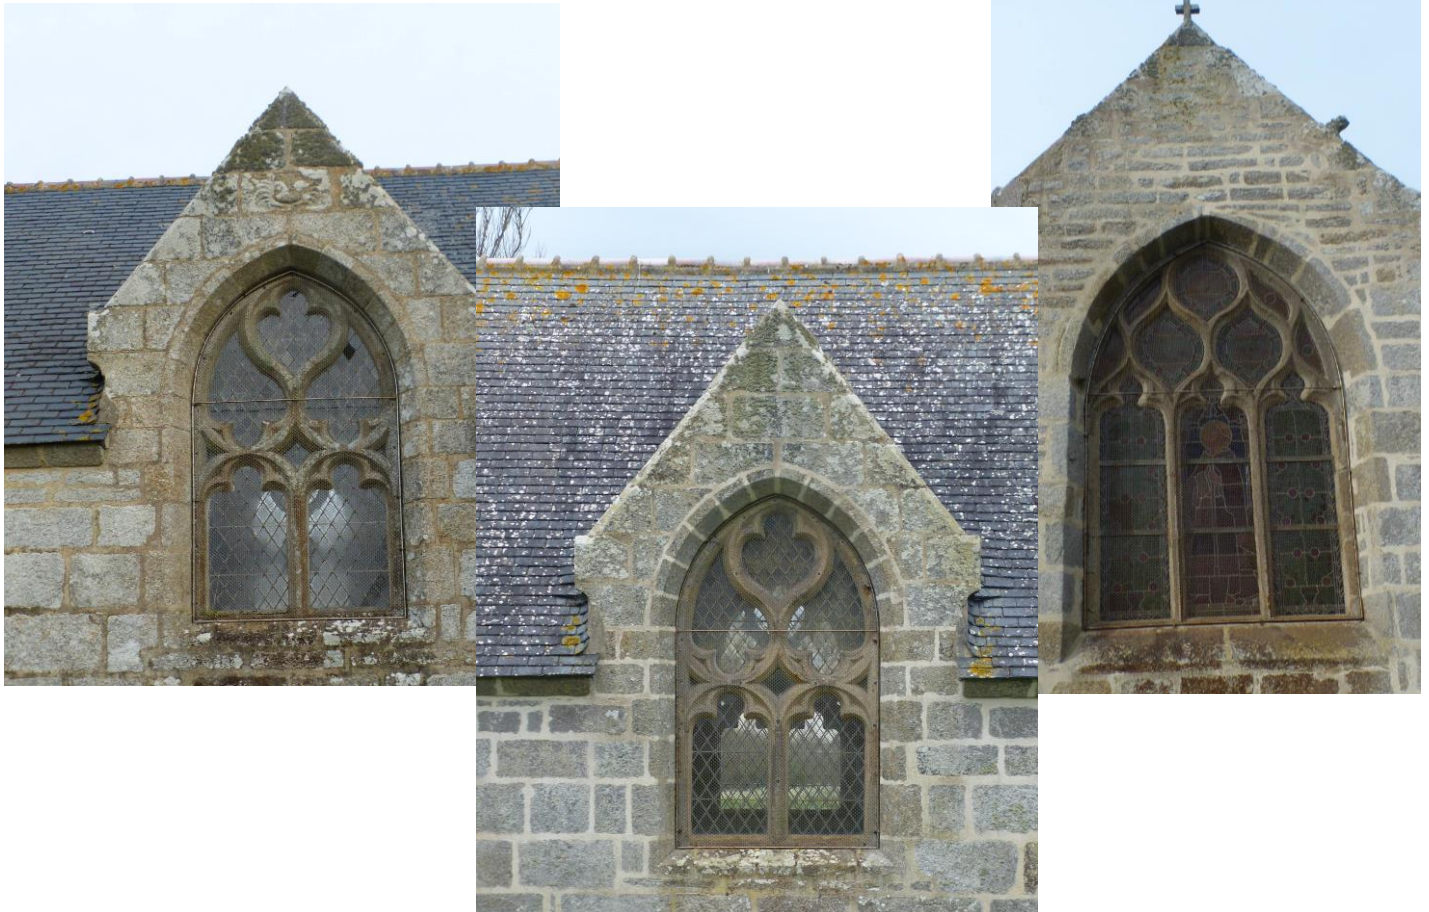
Les trois baies éclairant la chapelle sont concentrées dans le chœur liturgique et sont, ainsi que l'ensemble de la chapelle, en bon état de conservation.

Aussi : les barlotières (barres horizontales liaisonnant les panneaux), les vergettes (raidissant les panneaux), ainsi que les solins et calfeutrement, feront l'objet de quelques interventions. Ces travaux impliqueront la dépose/repose des protections grillagées.
