### Projet de restauration de la chapelle Saint-Fiacre

## Études préalables Notice explicative

### État sanitaire/pathologie des lieux

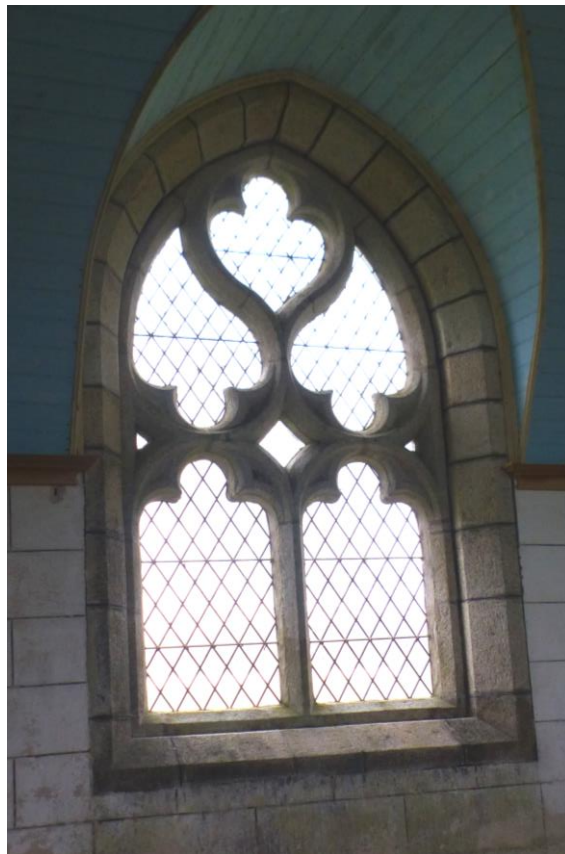
La seule façon d'assainir l'intérieur de l'édifice est de créer un courant d'air permanent. Aussi, il faut brasser un maximum du volume d'air dans la chapelle.

Les baies étant concentrées dans le chœur, quelques prises d'air seraient à effectuer dans les portes Sud et Ouest, afin de créer une aspiration et de réaliser des panneaux abattants (vers l'intérieur) en bas des baies en façades Sud et Nord.

Pour cela, il faudra déposer deux fois un panneau, le cercler dans un profil en « U » et de poser entre le meneau et le jambage de la baie, une cornière de réception de l'abattant. Le panneau en position ouvrant sera retenu par deux petites chaînettes et actionné par une canne déclenchant un œilleton. Ce dispositif permettra de bien ventiler les lieux en chassant l'humidité ambiante. Ces ouvrages seront réalisés en laiton.
