Rapport de mission de repérage du plomb avant travaux dans un immeuble bâti

(Selon Norme NF X 46-035 de Juin 2021)

BATIMENT LA FONTAINE - 18 ROUTE DE LA
FONTAINE
29800 PENCRAN

Référence du dossier : 2506CBRLO
- BI9880000003046

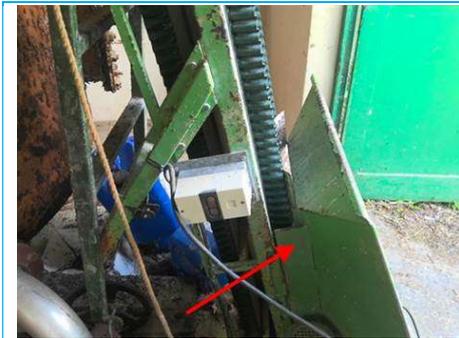
Photo n° PhPb001
Localisation : BATIMENT LA FONTAINE - RDC
UD : TAPIS CALCAIRE
Type de dégradation : Non dégradé - Substrat : METAL - Revêtement : PEINTURE - Mesure : 0.83

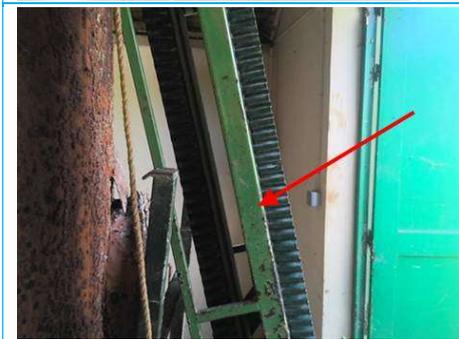
Photo n° PhPb001
Localisation : BATIMENT LA FONTAINE - RDC
UD : TAPIS CALCAIRE
Type de dégradation : Non dégradé - Substrat : METAL - Revêtement : PEINTURE - Mesure : 0.83

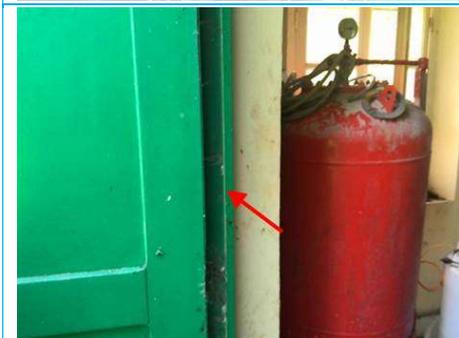
Photo n° Ph
Localisation : BATIMENT LA FONTAINE - RDC
UD : DORMANT
Type de dégradation : Non dégradé - Substrat : BOIS - Revêtement : PEINTURE - Mesure : 4.42

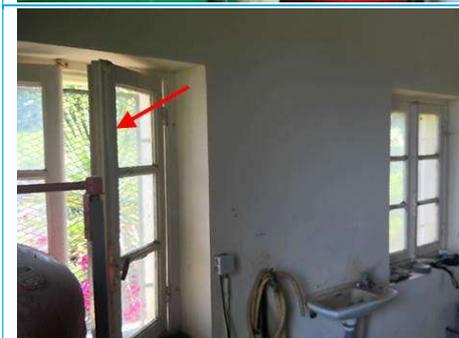
Photo n° PhPb003
Localisation : BATIMENT LA FONTAINE - RDC
UD : FENETRE 1
Type de dégradation : Non dégradé - Substrat : BOIS - Revêtement : PEINTURE - Mesure : 0.04

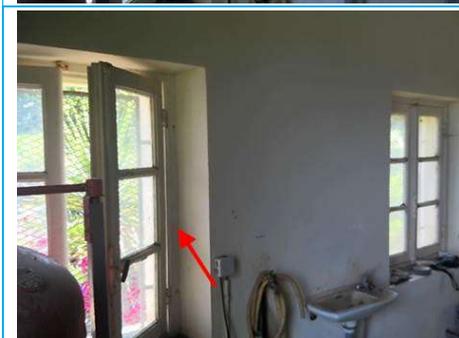
Photo n° PhPb004
Localisation : BATIMENT LA FONTAINE - RDC
UD : DORMANT FENETRE 1
Type de dégradation : Non dégradé - Substrat : BOIS - Revêtement : PEINTURE - Mesure : 0.16

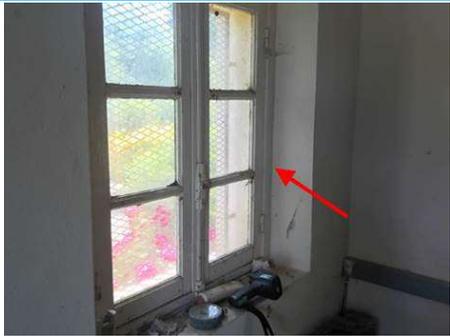
<p>Photo n° PhPb005 Localisation : BATIMENT LA FONTAINE - RDC UD : DORMANT FENETRE 2 Type de dégradation : Non dégradé - Substrat : BOIS - Revêtement : PEINTURE - Mesure : 0.14</p>

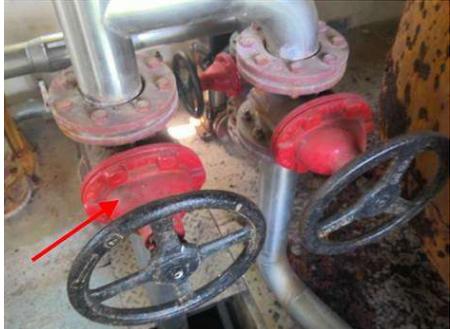
<p>Photo n° PhPb006 Localisation : BATIMENT LA FONTAINE - RDC UD : VANNE 1 Type de dégradation : Non dégradé - Substrat : METAL - Revêtement : PEINTURE - Mesure : 0.02</p>

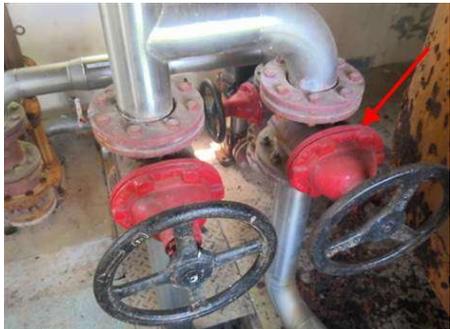
<p>Photo n° PhPb007 Localisation : BATIMENT LA FONTAINE - RDC UD : VANNE 2 Type de dégradation : Non dégradé - Substrat : METAL - Revêtement : PEINTURE - Mesure : 0.05</p>

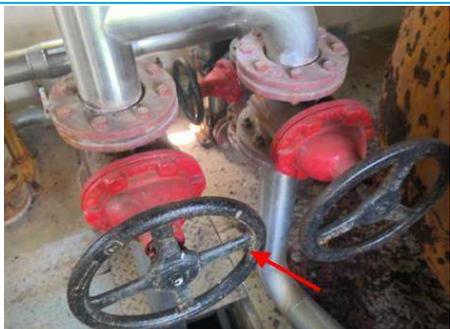
<p>Photo n° PhPb008 Localisation : BATIMENT LA FONTAINE - RDC UD : VOLANT DE VANNE Type de dégradation : Non dégradé - Substrat : METAL - Revêtement : PEINTURE - Mesure : 0.00</p>

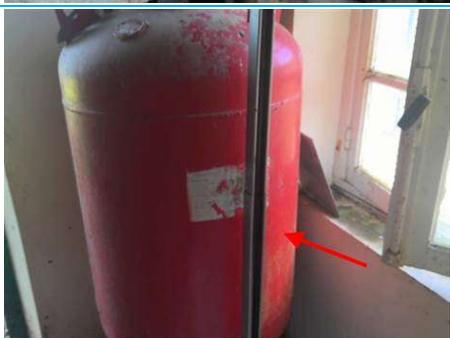
<p>Photo n° PhPb009 Localisation : BATIMENT LA FONTAINE - RDC UD : BALLON ANTI BELIER Type de dégradation : Non dégradé - Substrat : METAL - Revêtement : PEINTURE - Mesure : 1.16</p>

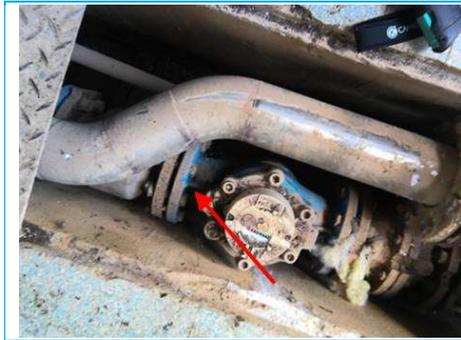
Photo n° PhPb010
Localisation : BATIMENT LA FONTAINE - RDC
UD : VANNE 3
Type de dégradation : Non dégradé - Substrat : METAL - Revêtement : PEINTURE - Mesure : 0,02

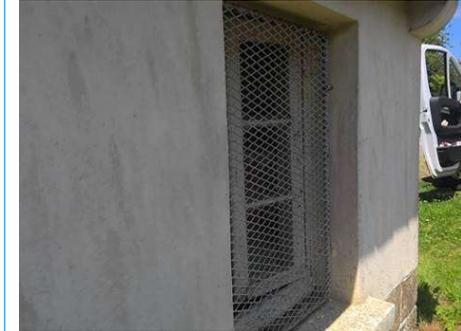
Photo n° Ph
Localisation : BATIMENT LA FONTAINE - FACADES
UD : GRILLES ANTI INTRUSION
Type de dégradation : Non dégradé - Substrat : METAL - Revêtement : PEINTURE - Mesure : 9,32

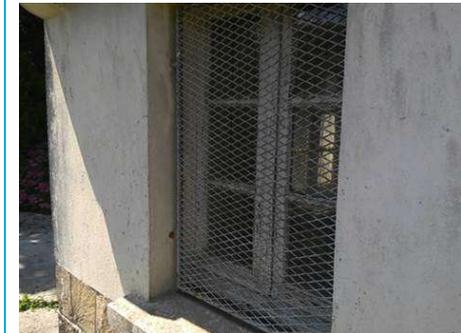
Photo n° Ph
Localisation : BATIMENT LA FONTAINE - FACADES
UD : GRILLES ANTI INTRUSION
Type de dégradation : Non dégradé - Substrat : METAL - Revêtement : PEINTURE - Mesure : 9,32
