EGLISE SAINT MARTIN

Rue du cordier – 35460 Montours – Les portes du Coglais
Diagnostic amiante avant travaux

Constat de repérage amiante

Rapport de mission de repérage des matériaux et produits contenant de l'amiante
dans les immeubles bâtis avant réalisation de travaux

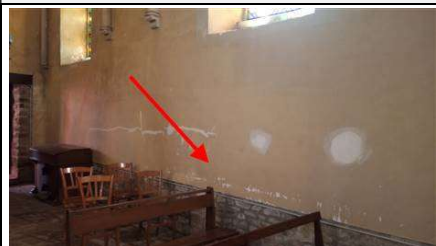
M001 : Partie à inspecter : Enduits projetés Description : Plâtre.				
Pièces : Choeur				
Localisation	Description	Echantillon	N° Echantillon	Photo
Choeur	<u>Identifiant : M001</u> <u>Description : Plâtre</u> <u>Résultat : Absence d'amiante</u> <u>(après analyse en laboratoire)</u>	Prélèvement 1	Ech1

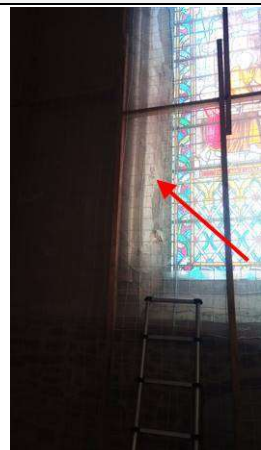
M002 : Partie à inspecter : Enduits projetés | Description : Plâtre.

Pièces : Transept

Localisation	Description	Echantillon	N° Echantillon	Photo
Transept	<p><u>Identifiant : M002</u> <u>Description : Plâtre</u> <u>Résultat : Présence d'amiante</u> <u>(après analyse en laboratoire)</u></p>	Prélèvement 2	Ech2

Localisation	Identifiant + Description	Etat de conservation	Mesures d'ordre générales préconisées
Transept	Identifiant: M002-Ech2 Description: Plâtre	Etat dégradé

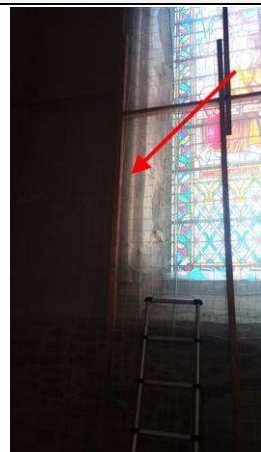
M003 : Partie à inspecter : Enduits projetés | Description : Moulure d'angle.

Pièces : Transept

Localisation	Description	Echantillon	N° Echantillon	Photo
Transept	<p><u>Identifiant : M003</u> <u>Description : Moulure d'angle</u> <u>Résultat : Absence d'amiante</u> <u>(après analyse en laboratoire)</u></p>	Prélèvement 3	Ech3

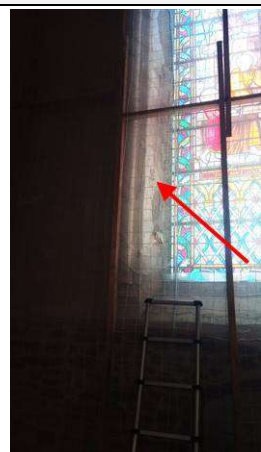
M004 : Partie à inspecter : Enduits projetés | Description : Plâtre embrasure.

Pièces : Transept

Localisation	Description	Echantillon	N° Echantillon	Photo
Transept	<p><u>Identifiant : M004</u> <u>Description : Plâtre embrasure</u> <u>Résultat : Présence d'amiante</u> <u>(après analyse en laboratoire)</u></p>	Prélèvement 4	Ech4

M004 - Plâtre embrasure
Présence d'amiante
Etat dégradé

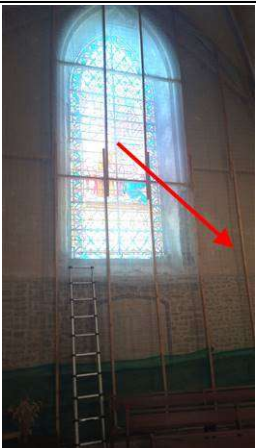
M005 : Partie à inspecter : Enduits projetés | Description : Plâtre transept.

Pièces : Transept

Localisation	Description	Echantillon	N° Echantillon	Photo
Transept	<p>Identifiant : M005 Description : Plâtre transept Résultat : Absence d'amiante (après analyse en laboratoire)</p>	Prélèvement 5	Ech5

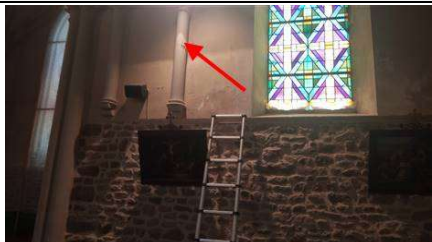
M006 : Partie à inspecter : Enduits projetés | Description : Plâtre colonne.

Pièces : Nef

Localisation	Description	Echantillon	N° Echantillon	Photo
Nef	<p>Identifiant : M006 Description : Plâtre colonne Résultat : Absence d'amiante (après analyse en laboratoire)</p>	Prélèvement 6	Ech6

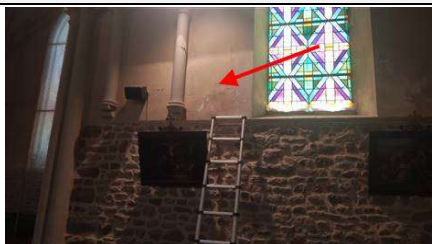
M007 : Partie à inspecter : Enduits projetés | Description : Plâtre nef.

Pièces : Nef

Localisation	Description	Echantillon	N° Echantillon	Photo
Nef	<p>Identifiant : M007 Description : Plâtre nef Résultat : Absence d'amiante (après analyse en laboratoire)</p>	Prélèvement 7	Ech7

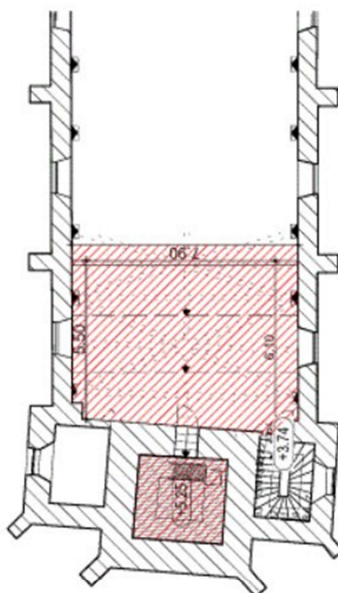
TRANSEPT COTE SUD

M003 - Moulure d'angle
Absence d'amiante

M005 - Plâtre transept
Absence d'amiante

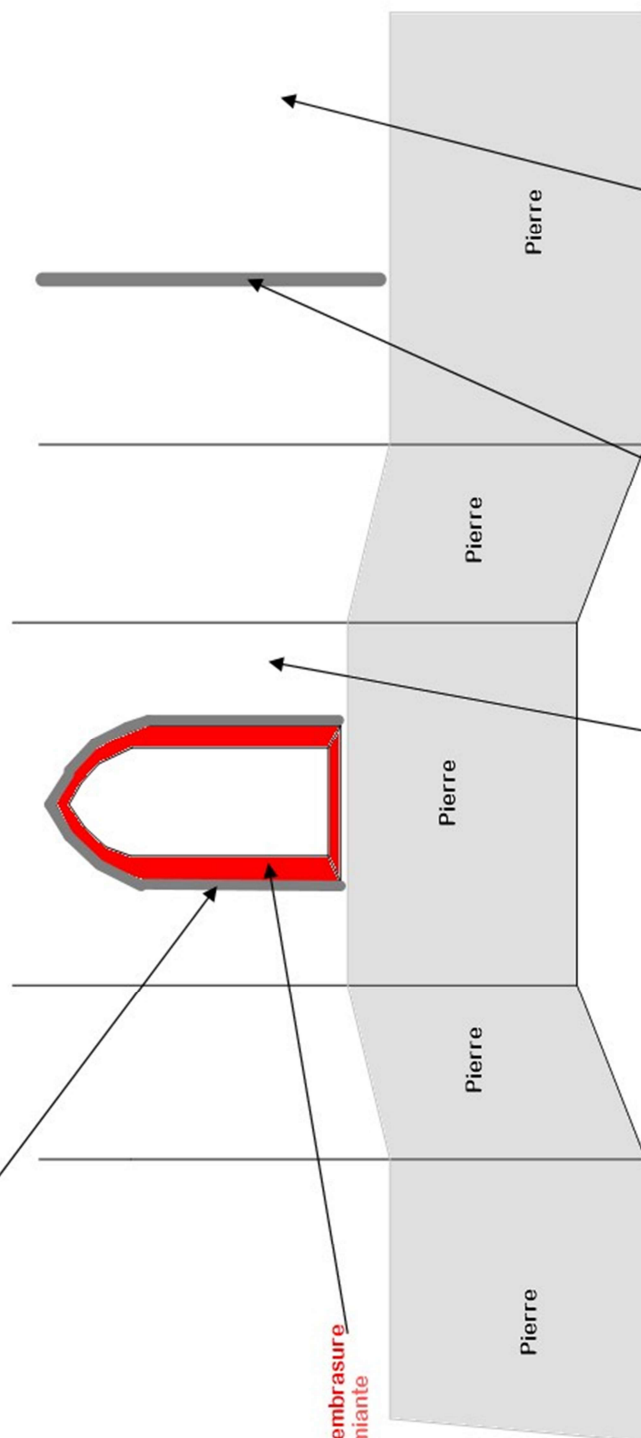
M006 - Plâtre colonne
Absence d'amiante

M007 - Plâtre nef
Absence d'amiante
