Rapport de mission de repérage des matériaux et produits contenant de l'amiante à intégrer au dossier technique «amiante»

RAPPORT DE REPERAGE 1806-014 SW-6 / AMIANTE
ETABLI EN UN EXEMPLAIRE ORIGINAL LE 22/11/2018

Adresse :	4 Bis rue de l'Abas, 35250 CHEVAIGNÉ
Partie de bien inspectée :	Totalité du bien
Date de visite :	22/11/2018

Type de bâtiment : Ateliers (Services techniques)
Numéro (indice) : 1806-014 SW (6)
Date du permis de construire
(à défaut, date de 1991
construction) :
Adresse complète : 4 Bis rue de l'Abas
35250 CHEVAIGNÉ
Référence cadastrale : Section : Non Communiqué - Parcelle : Non Communiqué - Lot : Non
Communiqué
Bien en copropriété : Pas de copropriété

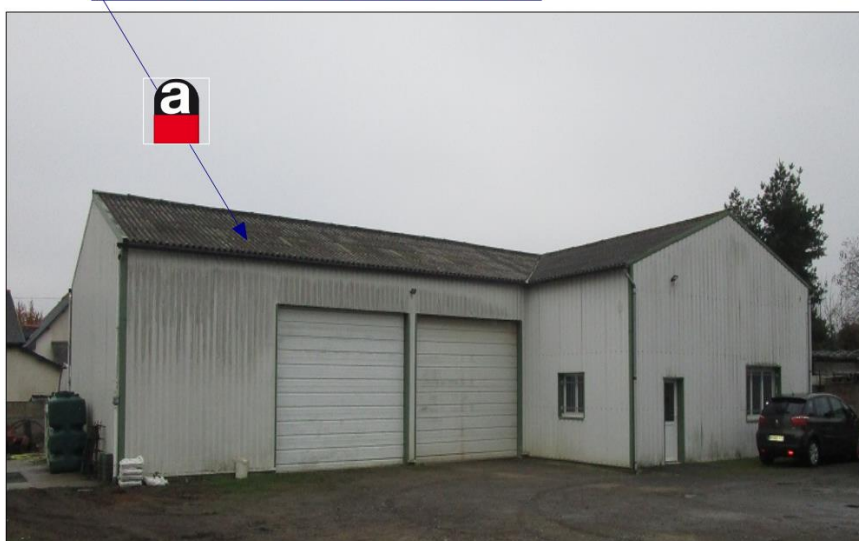
PLANCHE DE REPERAGE		Référence	Opérateur	Niveau	Toiture	2/2
Propriétaire	Mairie de Chevaigné		Eric LOPEZ		Adresse	
		2417	7, rue de la Mairie 35250 CHEVAIGNÉ

Description	Localisation	Type de recommandation	Recommandations*
Toitures/Plaques fibres-ciment	Garage (RDC)	EP	Evaluation périodique

P1 Plaque ondulée en fibres-ciment

Toitures/Plaques fibres-ciment	Garage (RDC)	NON ETANCHE	ND	S/O	DEG FAIBLE	EP
---------------------------------------	---------------------	--------------------	-----------	------------	-------------------	-----------

Contrôler périodiquement que l'état de dégradation des matériaux ne s'aggrave pas (à faire tous les 3 ans).

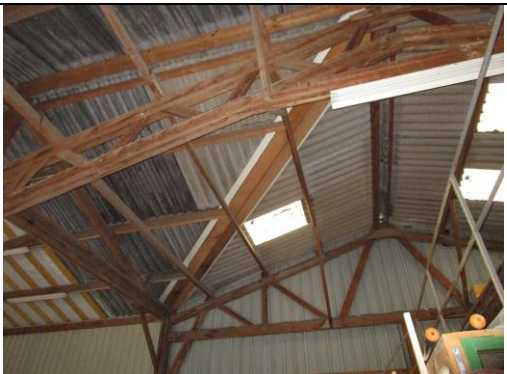
Nom	Descriptif	Schémas / photos
	Canalisation : - PVC et Cuivre Grille ventilation : - PVC	
Sanitaires	Sol : - Béton - Carrelage Mur : - Plaquas de plâtre, Béton, Parpaing - Peinture Plafond : - Solivage bois - Plaquas de plâtre, Peinture Plinthes : - Carrelage Bâti porte : - Métallique Canalisation : - PVC et Cuivre Grille ventilation : - PVC	Néant
Atelier	Sol : - Béton - Mur : Béton, Parpaing - Peinture Plafond : - Solivage bois - Bois, Peinture Bâti fenêtre : - PVC Bâti porte : - Métallique	Néant
Garage	Sol : - Béton Mur : - Bardage Tôle, Béton, Parpaing Plafond : - Charpente apparente, Plaques Fibrociment Bâti fenêtre : - PVC Bâti porte : - Métallique Canalisation : - PVC
