## Rapport de repérage amiante avant travaux et recherche des hydrocarbures aromatiques polycycliques sur des enrobés bitumineux

Adresse : 22100 SAINT-CARNÉ

Désignation : Voirie entre Calorguen et St Carné

Date du rapport : 13/04/2022

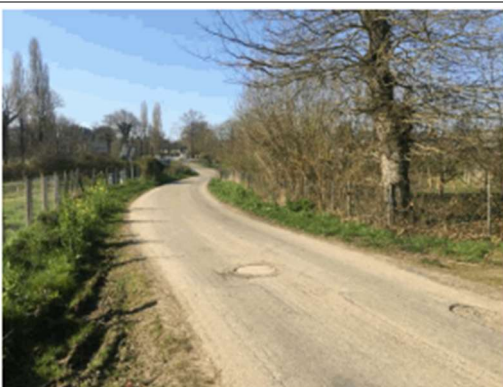
<p><b>MESURE / ANALYSE :</b></p> <p>Prélèvement 04 Amiante : absence <i>Pour analyse HAP</i> Résultat : <b>&lt; 16 mg/kg</b></p>
	 		<p><b>MESURE / ANALYSE :</b></p> <p>Prélèvement 05 Amiante : absence <i>Pour analyse HAP</i> Résultat : <b>&lt; 18 mg/kg</b></p>
	 		<p><b>MESURE / ANALYSE :</b></p> <p>Prélèvement 06 Amiante : absence <i>Pour analyse HAP</i> Résultat : <b>&lt; 16 mg/kg</b></p>

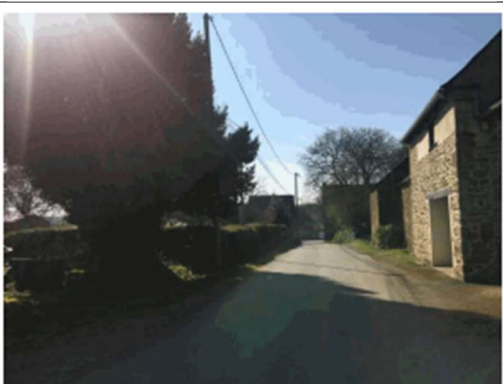
<p><b>MESURE / ANALYSE :</b></p> <p>Prélèvement 07 Amiante : absence <i>Pour analyse HAP</i> Résultat : <b>&lt; 16 mg/kg</b></p>
	 		<p><b>MESURE / ANALYSE :</b></p> <p>Prélèvement 08 Amiante : absence <i>Pour analyse HAP</i> Résultat : <b>&lt; 18 mg/kg</b></p>
