# LA NOUAYE

## Eglise Saint-Hubert

## ETUDE PREALABLE A LA RESTAURATION

Retables central, nord et sud, statuaire

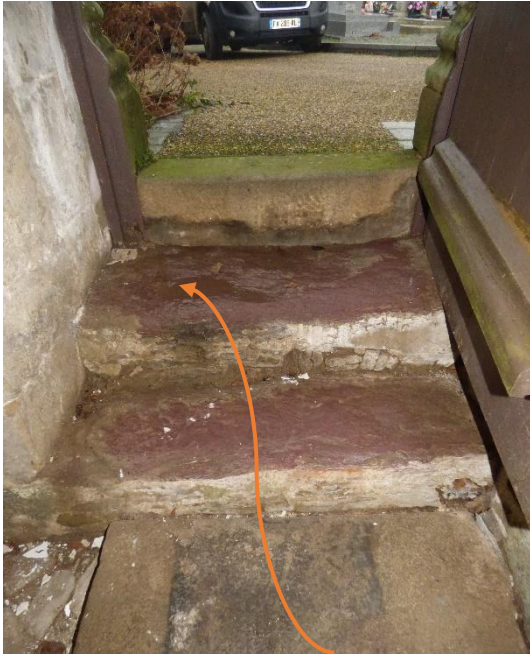
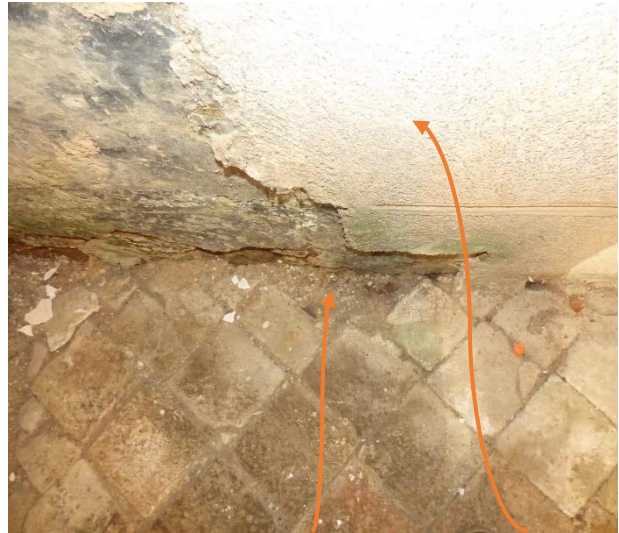
*Chapelle nord : flaques sur l'escalier en pierre, terre cuite posée sur sol en terre, enduit ciment sur maçonnerie et enduits à la terre*

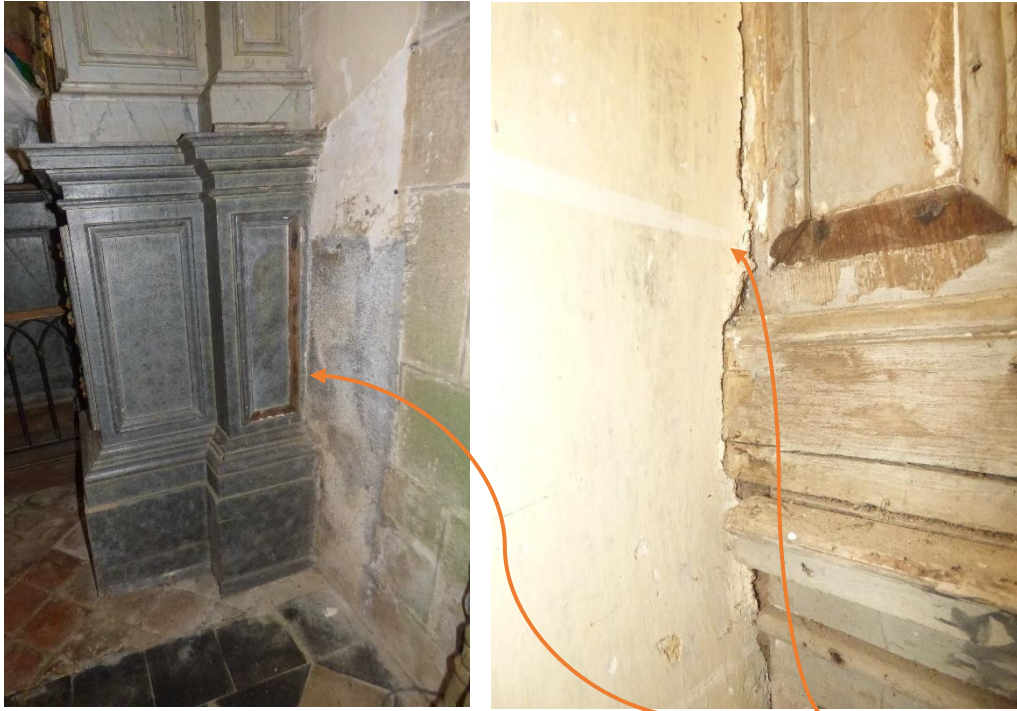
*Retable nord en contact direct avec l'enduit ciment ou chaux.*

La façon de l'enduit ciment venant mourir au ras du dos du registre inférieur du retable nord bloquant la lame d'air nécessaire à sa ventilation et la respiration du bas du mur, ou la pose de l'estrade sans isolation directement sur le sol en terre cuite constituent des conditions néfastes à la bonne conservation des bois. Le développement des champignons lignivores et les attaques d'insectes à larves xylophages sont favorisés par une hygrométrie importante dans le bois.

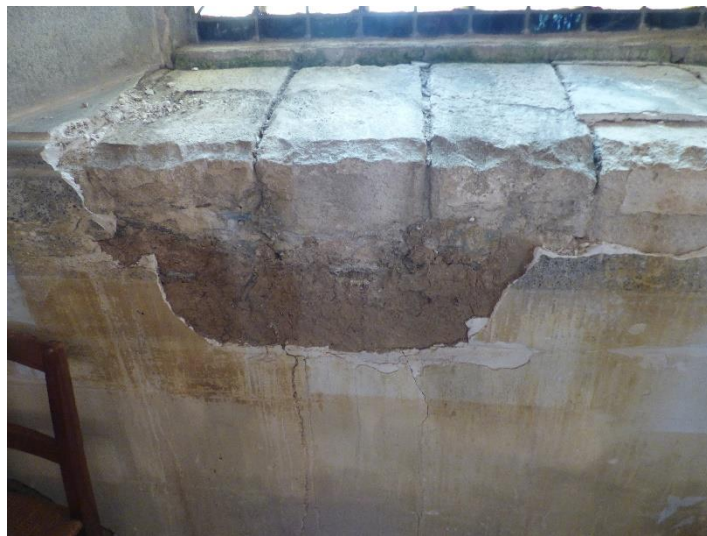
*Chevet : maçonnerie et enduits terre visibles sous l'enduit récent*

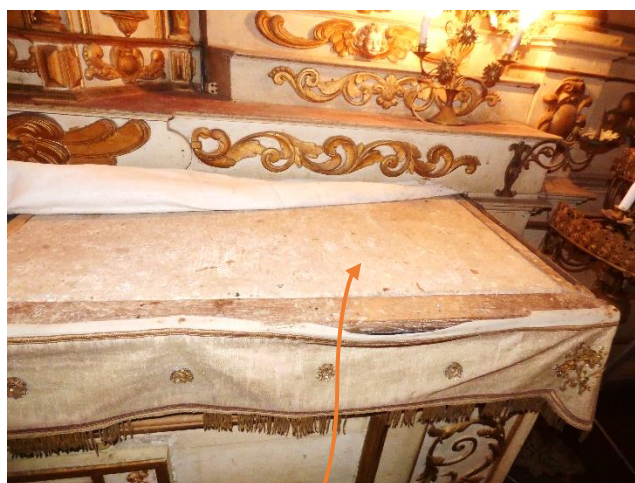
Maçonnerie et support bois visibles sous l'habillage d'autel, plateau en pierre sous la nappe

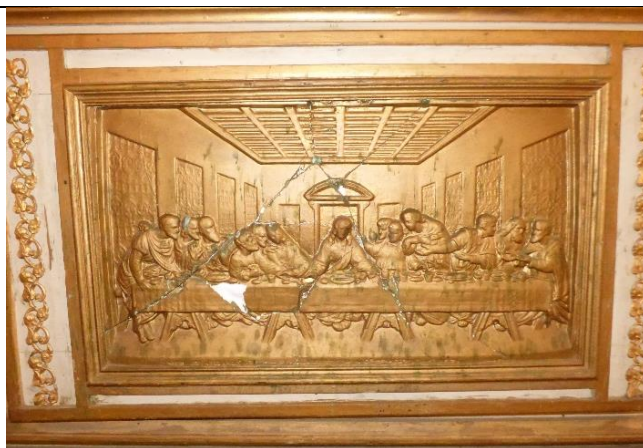
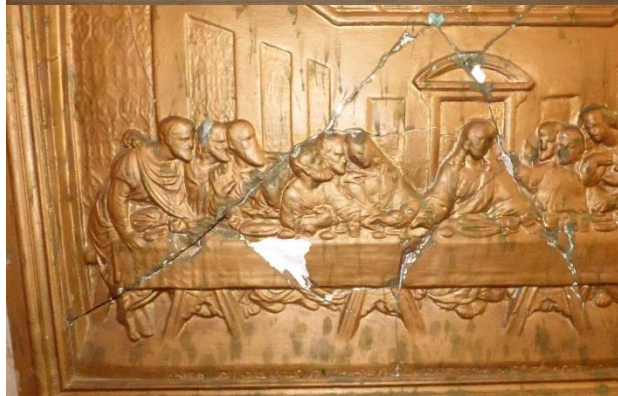
Bas-relief en plâtre de l'antependium fissuré, un morceau manquant.

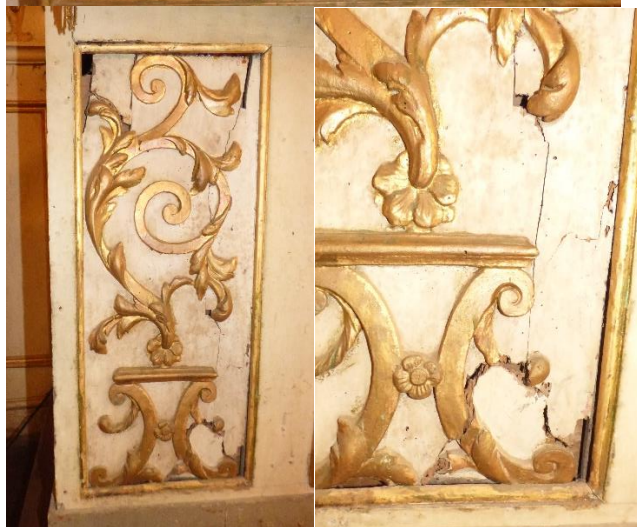
Panneau vertical latéral gauche de l'autel vermoulu et cassé

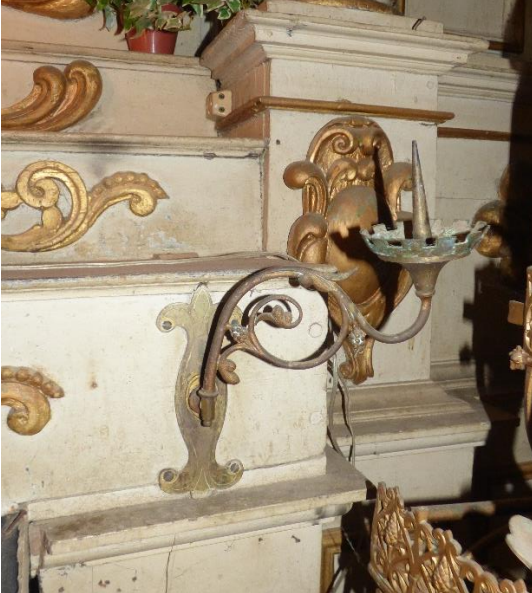
Porte cierge (X 2) fixé sur un gradin : risque de combustion du bois

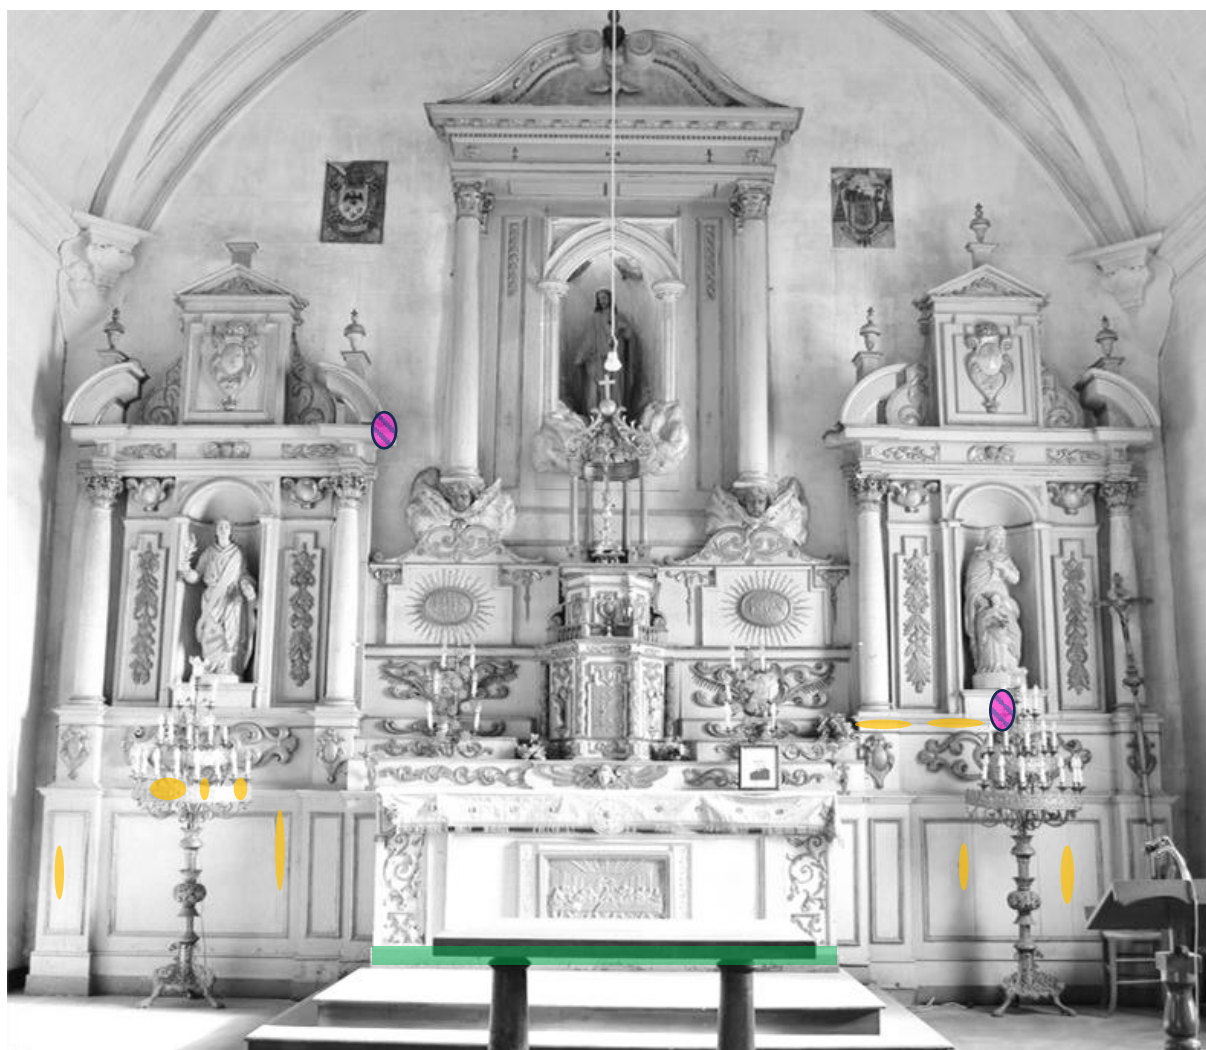
Schéma des altérations de polychromie

| | <i>Dépôts matières inorganiques (suie, fumée)</i> |
| | <i>Zones lacunaires</i> |
| | <i>Taches de bronzine</i> |

Toutes les zones dorées sont recouvertes totalement ou en partie de bronzine.

Le retable est encrassé et poussiéreux

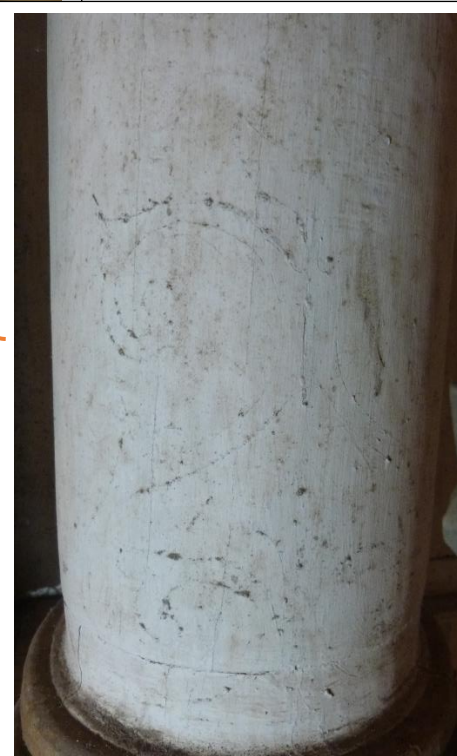
Sur la surface de la colonne, des décors ont été gravés à la pointe d'outil dans la couche picturale.

Les sondages sur les ornements du côté droit révèlent un nombre de couches de 3 à 6 couches. La colonne et le fond du stylobate ont par opposition moins de couches de polychromie. Les ornements ont pu être posés sur de nouveaux fonds. La colonne présente des motifs gravés à l'outil dans la dernière couche picturale visible.

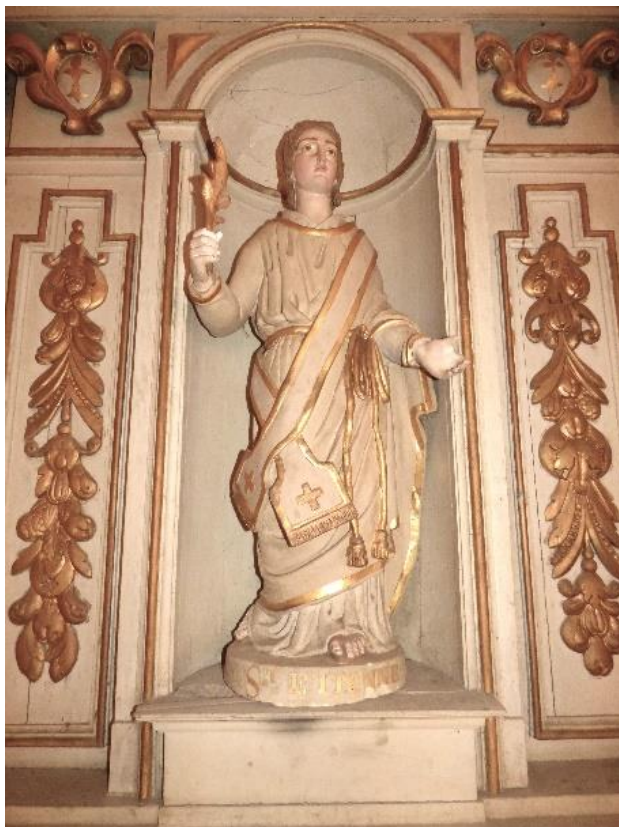
Statue en plâtre peint et doré, très encrassée et poussiéreuse, non sécurisée au revers. Le pouce de la main droite et le petit orteil du pied dextre sont cassés. Un écaillage sur le visage à signaler.

*Statue de St Etienne, en plâtre peint et doré, très encrassée.*

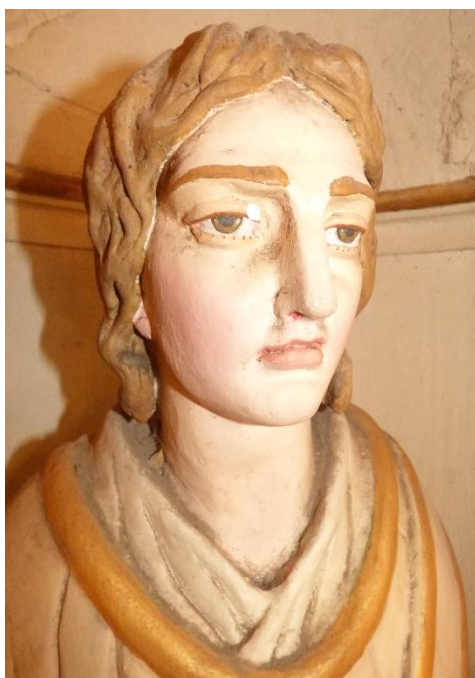
*Pouce de la main droite cassé, écaillage au coin de l'œil.*

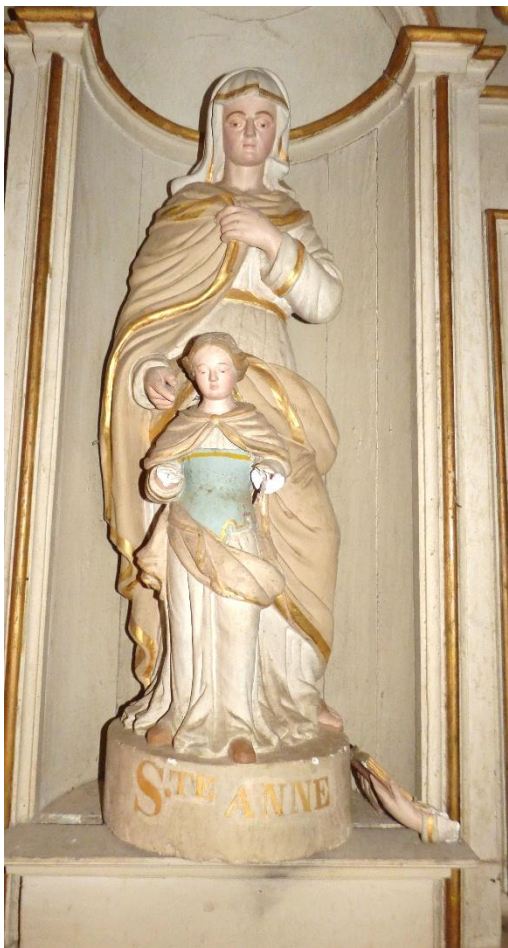
Statue en plâtre peint et doré. Les mains de la Vierge qui tiennent un livre sont cassées et pendent dans le vide tenues par le goujon central en bois. Nous les avons détachées et posées au pied de la statue. La polychromie est poussiéreuse et encrassée. La statue n'est pas sécurisée au revers.

*Sainte Anne et la Vierge*

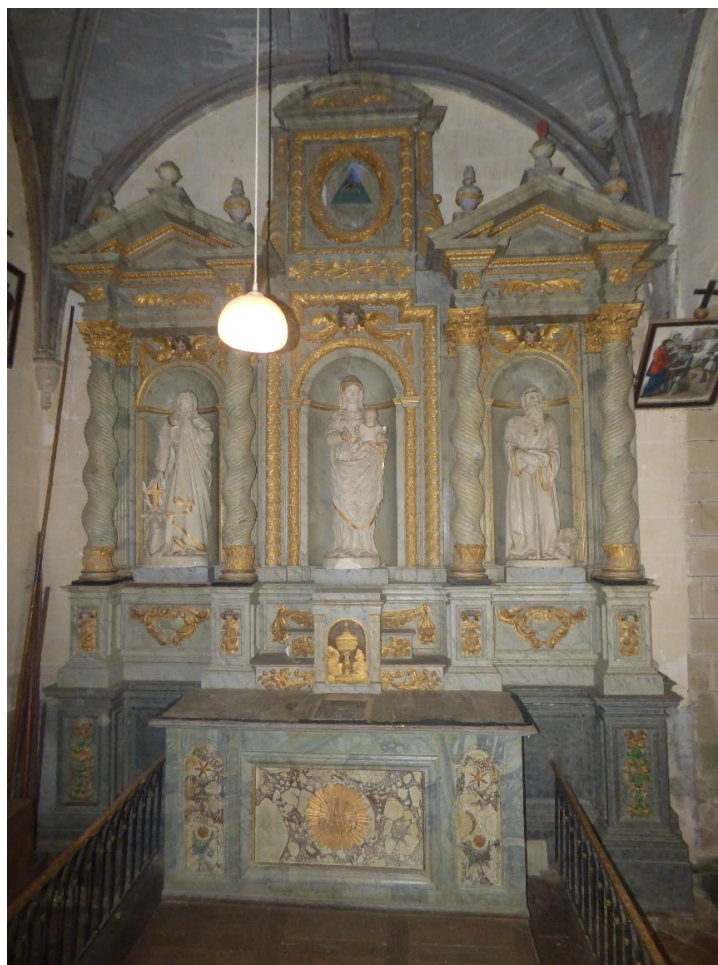
L'entourage de l'autel du XIXème siècle s'appuie sur un autel plus ancien maçonné en terre et pierre avec plateau en granit, visible lorsqu'on abaisse l'antependium monté sur charnières ou que l'on dépose la pierre centrale du plateau. La face intérieure de l'antependium est agencée avec des réemploi de corniches. (voir p 33) Le plateau d'autel est fait de lames récentes rainurées languetées. L'intérieur de l'habillage est doublé d'une traverse haute en résineux. (voir p 33).

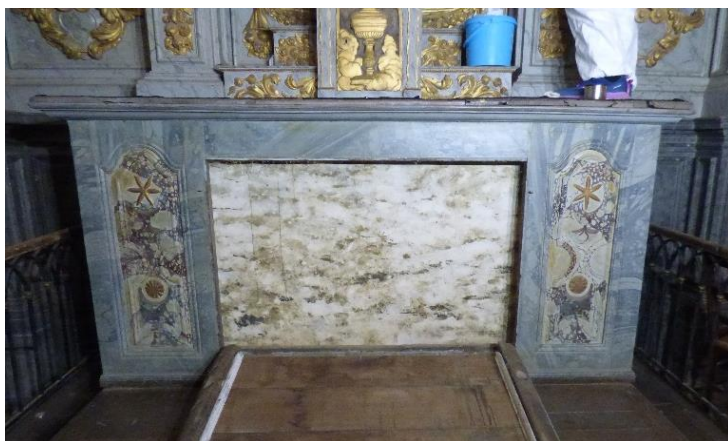
*Antependium amovible laissant apparaitre un autel sous-jacent en pierre maçonnée.*

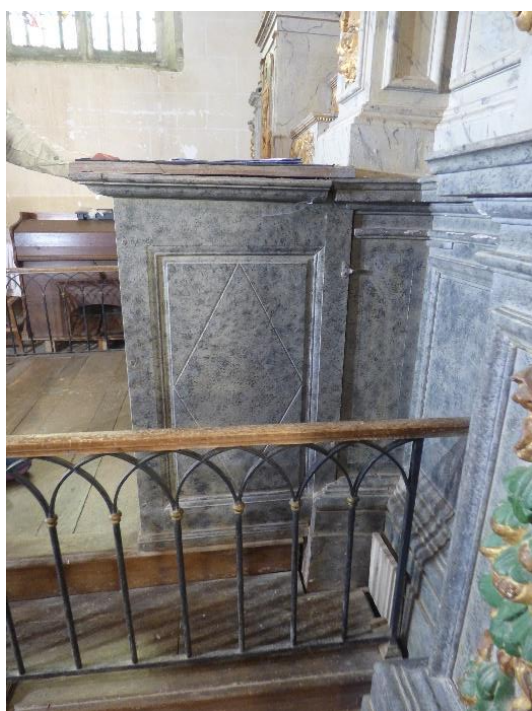
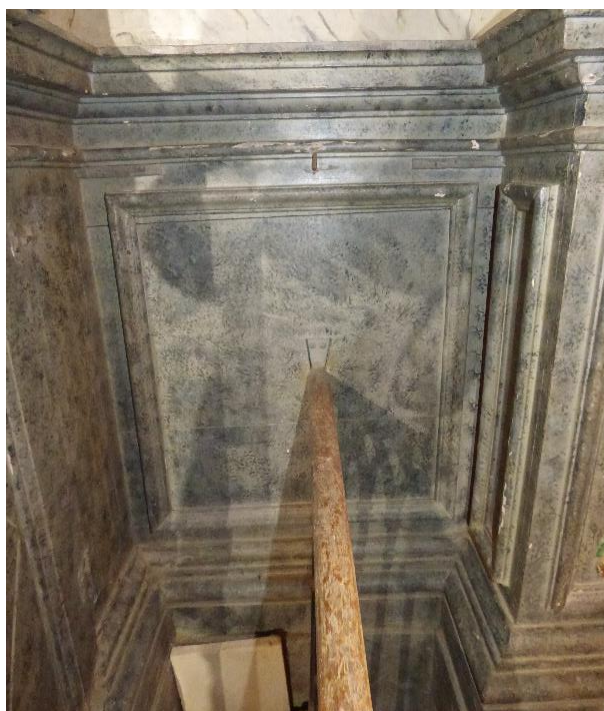
Lors d'un remaniement récent, une balustrade en fer forgée et main courante bois avec portillon d'ouverture a été posée pour protéger l'accès au retable. Elle a été scellée dans les panneaux de sous-bassement du retable au lieu de délimiter la largeur entière de l'objet et de s'implanter dans les murs sur lequel il repose. Elle est implantée au sol dans le premier degré de l'emmarchement par des fixations métalliques visées qui dépassent des marches de ce dernier. La balustrade est en bon état avec cependant quelques petites zones d'oxydation éparses. L'emmarchement de support présente des trous d'envol d'insectes à larves xylophages au niveau de la zone en contact avec le sol dallé. (voir p 33)

*Balustrade de protection scellée dans les panneaux de sous-bassement du retable*

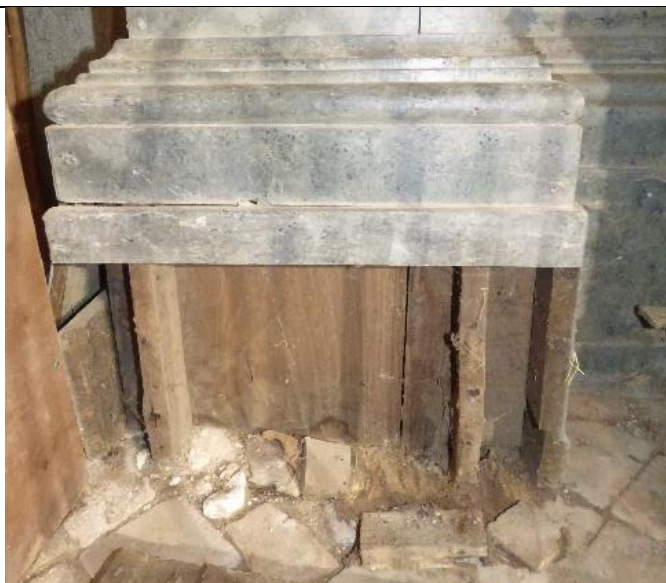
Base du retable en contact avec le sol en terre en état de pourriture

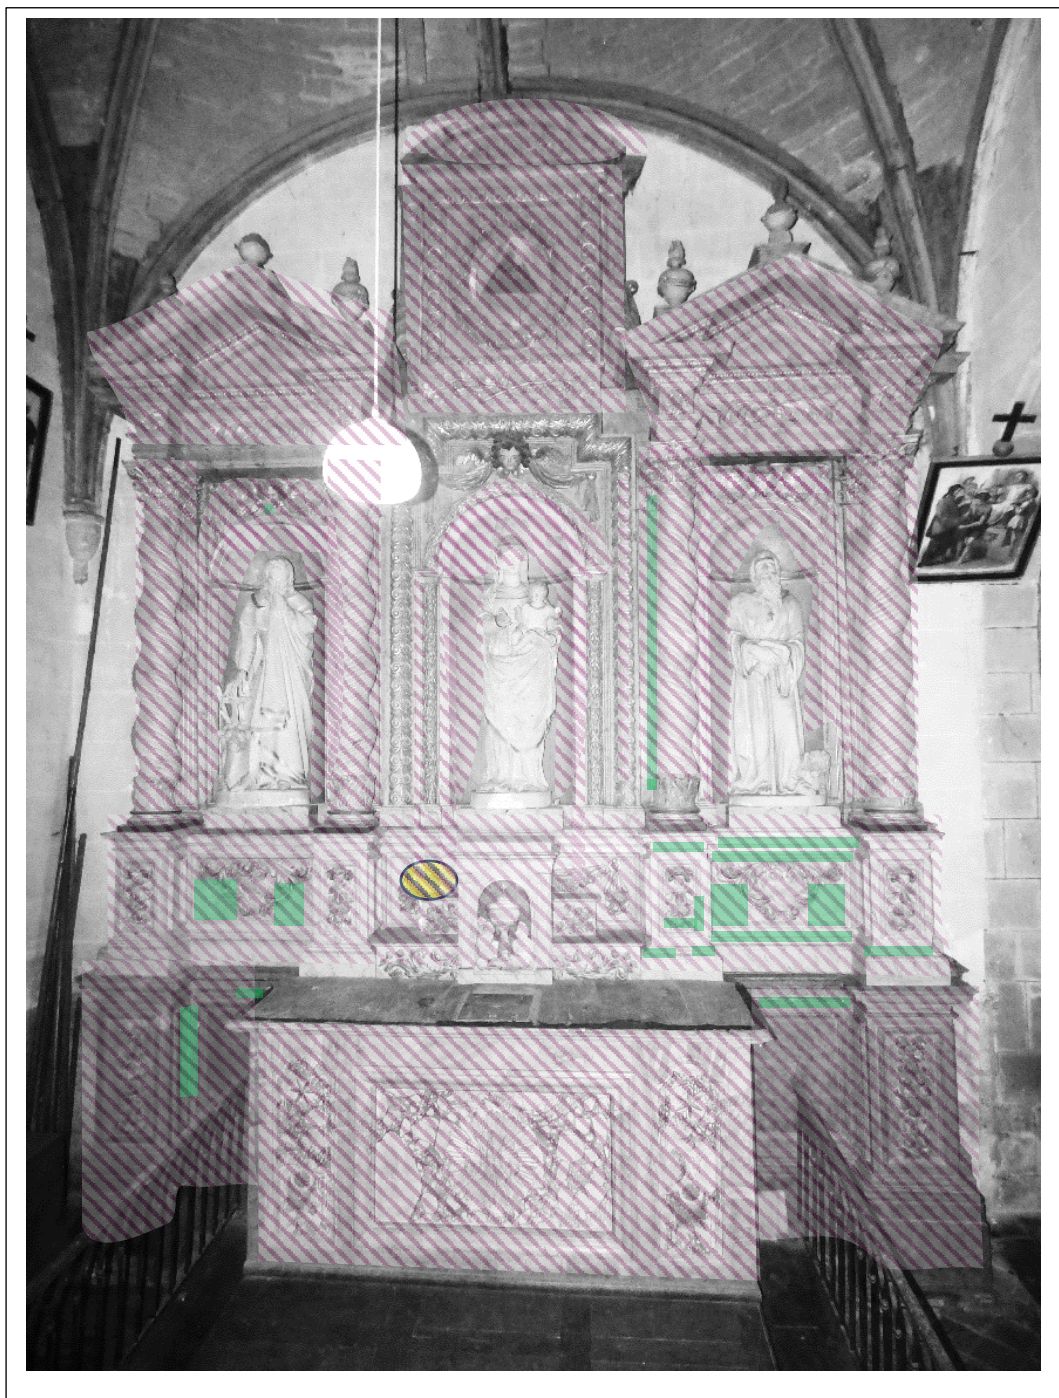
## Synthèse des altérations de polychromie

| | Polychromie lacunaire ou soulevée |
| | Projections de cire |

| | <p>Abondance de zones de vernis oxydé, coulures.</p> |
| | <p>Polychromie soulevée, écaillée</p> |

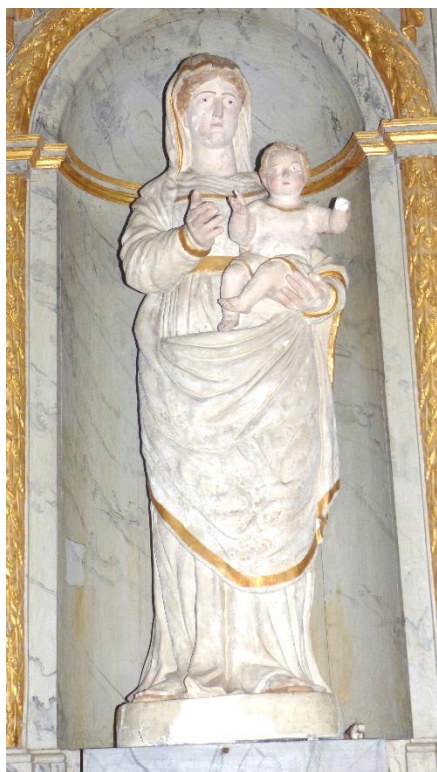
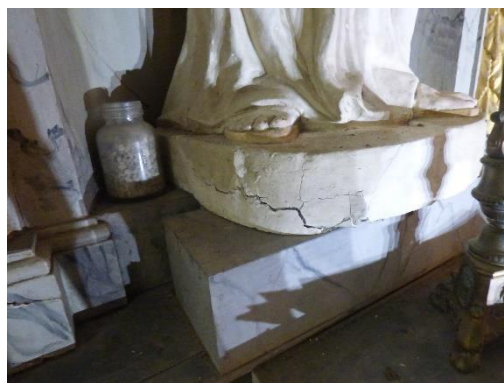
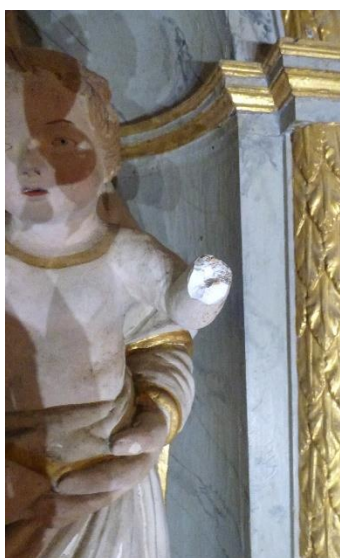
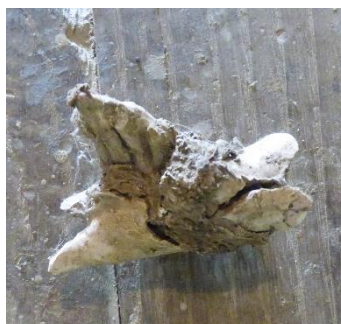
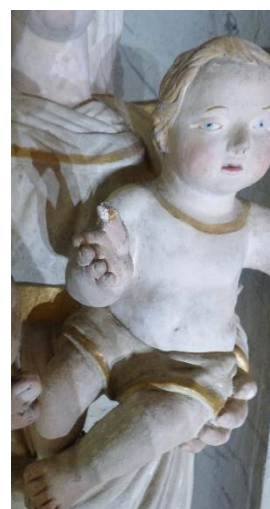
Statue en plâtre du 19<sup>ème</sup> siècle polychrome et dorée. Le socle est fissuré et cassé. La main droite et le pouce senestre de l'Enfant sont cassés. La main droite avec un mortier de ragréage se trouve au pied de la statue. La polychromie carnations, ton pierre et dorure est encrassé et légèrement écaillée.

*Main droite et pouce senestre de l'Enfant cassés.*

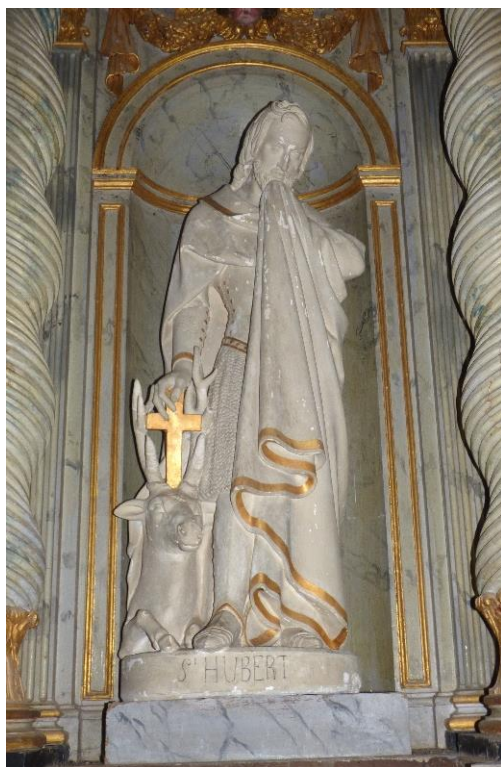
Statue en plâtre moulé de Jean-Baptiste Barré sculpteur rennais (1804- 1877). La statue est en bon état général à part quelques cassures des bois du cerf qui laissent apparaître l'âme en métal oxydé et quelques éclats de matière sur le socle surélevé de la niche par un promontoire en bois. Le nom du saint est écrit au crayon à papier sur le devant du socle.

*Saint Hubert et son cerf aux bois en partie cassés.*

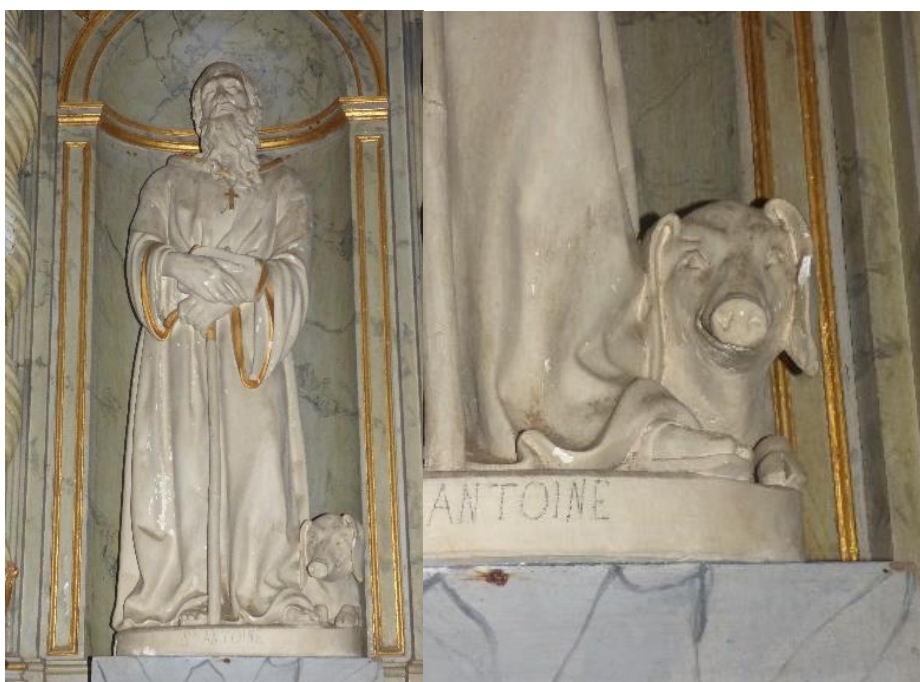
Statue en plâtre moulé de Jean-Baptiste Barré sculpteur rennais (1804- 1877). La statue est en bon état général à part quelques éclats de matière sur le socle et sur l'oreille dextre du cochon, surélevé de la niche par un promontoire en bois. Le nom du saint est écrit au crayon à papier sur le devant du socle. La polychromie ton pierre et dorée est encrassée et légèrement écaillée sur le vêtement

*Saint Antoine accompagné de son cochon.*

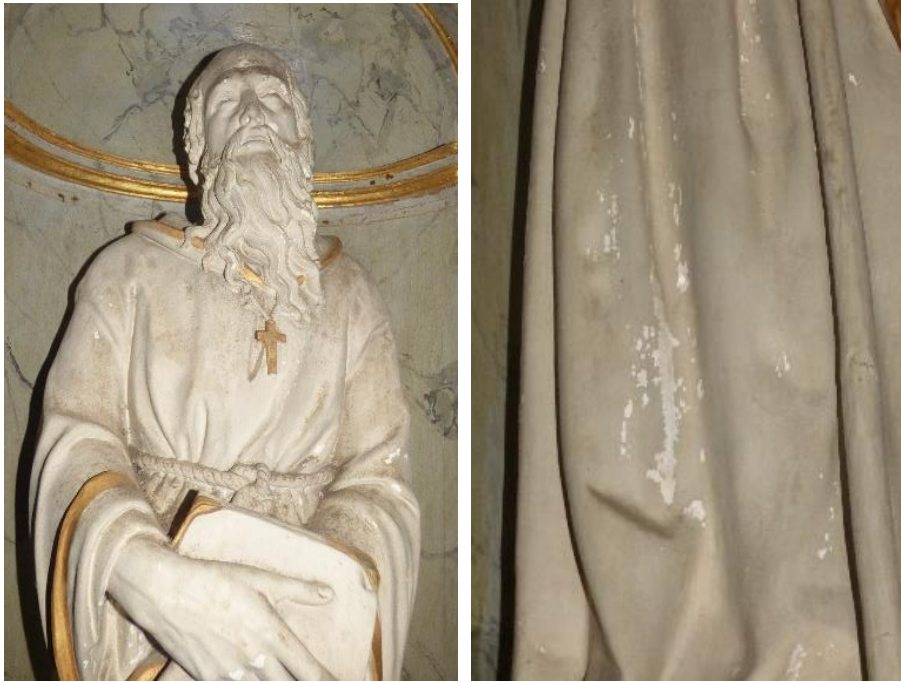
*Polychromie encrassée et légèrement écaillée*

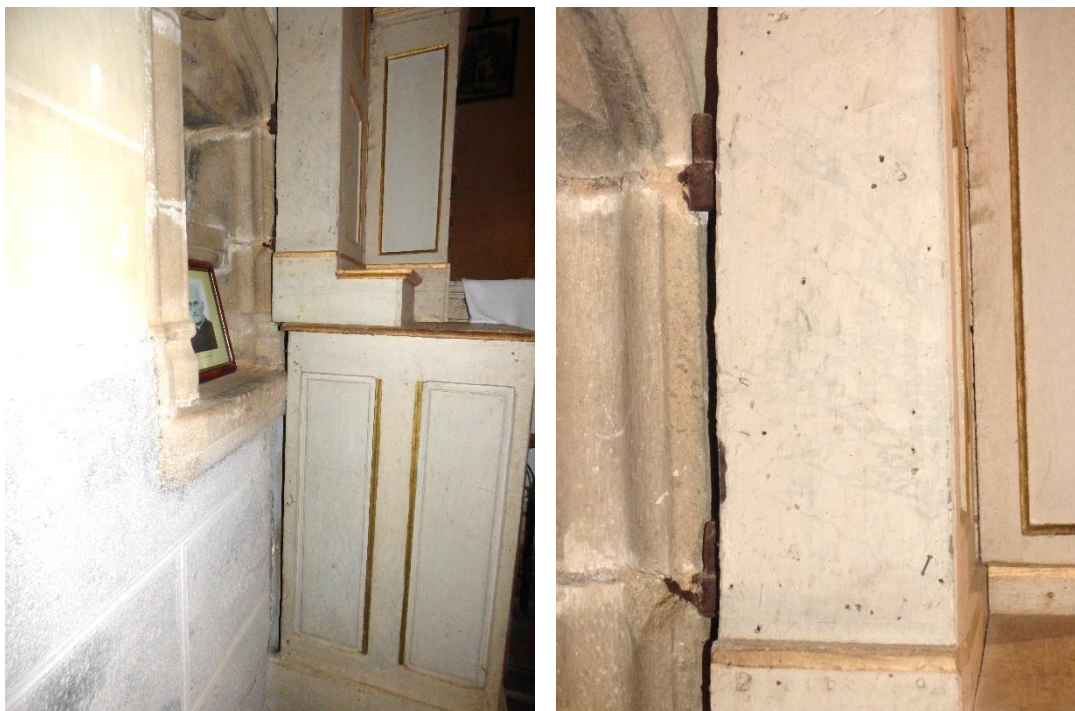
Le retable de Saint-Joseph a été monté dans la chapelle sud construite au XIX<sup>ème</sup> siècle en partie devant les charnières oxydées d'une niche probablement de réemploi sur le mur est. Il est constitué d'un montage d'éléments hétéroclites, boiseries de fond du XVIII<sup>ème</sup> siècle<sup>3</sup>, antependium du retable nord adapté <sup>4</sup>sur un tour d'autel recouvrant lui-même une structure maçonnée visible sous la pierre centrale du plateau. L'antependium a été amovible (charnières visibles sur le montant bas) mais il a été cloué sur le fond.

*Sous bassement et élévation placés en partie devant une niche de réemploi.*

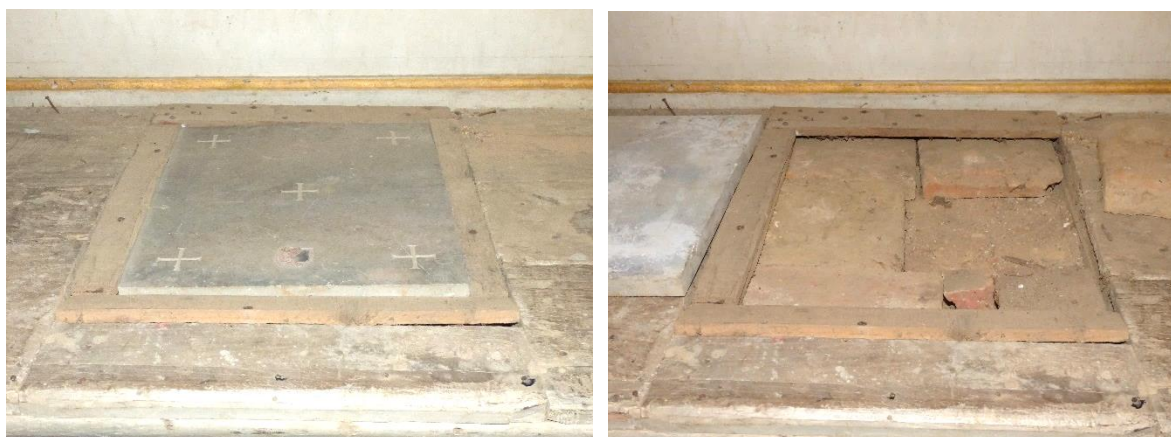
*Tour d'autel en bois monté sur autel sous-jacent maçonné en pierre.*

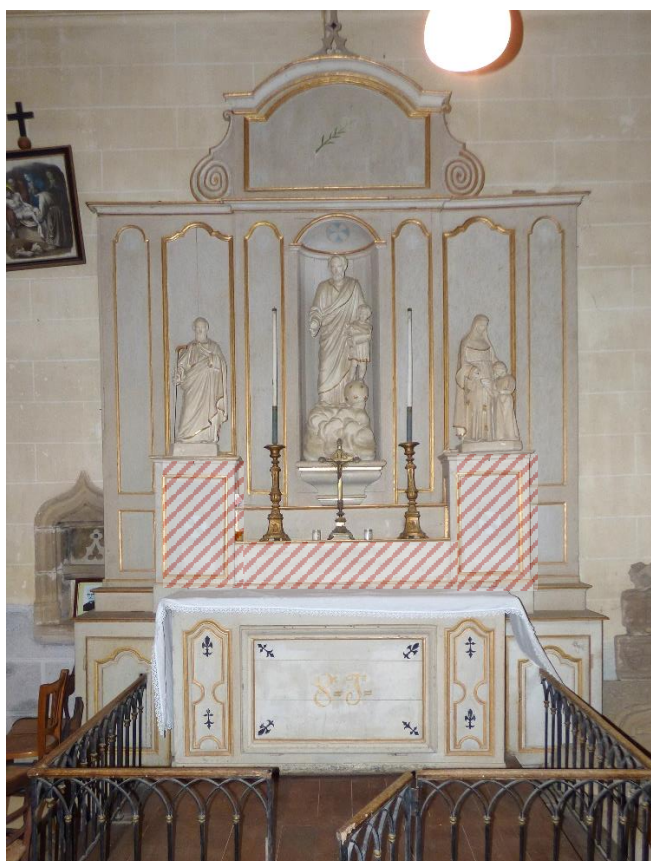
Les gradins centraux et les supports de statues n'ont pas les mêmes proportions que l'élévation contre laquelle ils reposent. Ils paraissent démesurés par rapport aux gradins arrières. Ils semblent avoir été conçus et adaptés ultérieurement

*Zone hachurée possiblement adaptée devant les boiseries et gradins de fond.*

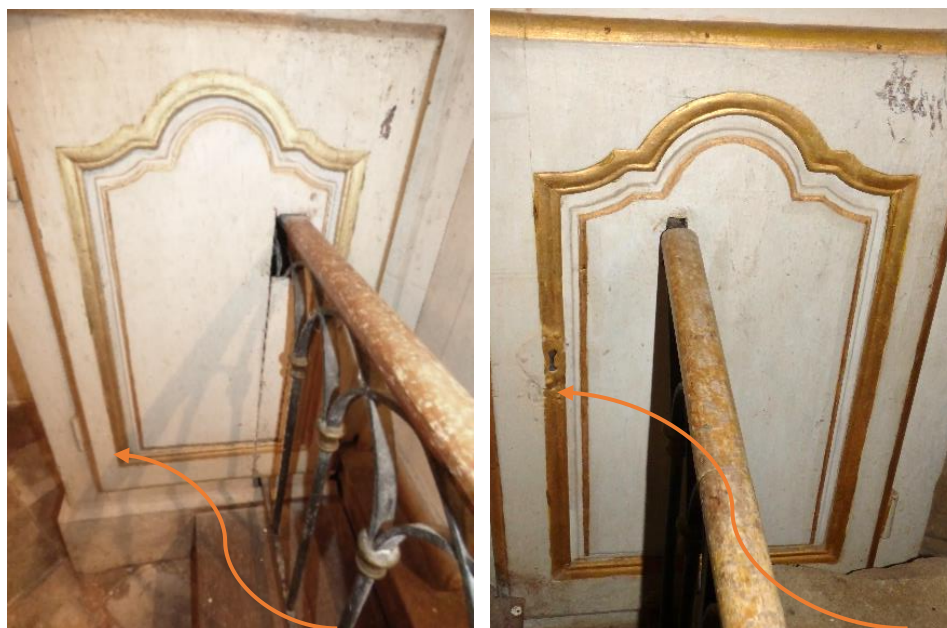
Une balustrade en fer forgé et main courante bois avec portillon ouvrant, clôt l'accès au retable, scellées sur le premier degré de l'emmarchement et derrière les sous-bassement autrefois ouvrants du retable, en témoignent les serrures et charnières condamnées encore visibles. Une des arcades de la balustrade est à moitié incluse dans un des panneaux de fond qui a été découpé à cette occasion.

L'ensemble est en bon état. L'emmarchement dans lequel est fixé la balustrade souffre de remontées d'humidité dans sa partie en contact avec le sol en terre cuite.

*Scellement d'une balustrade dans les sous bassement autrefois ouvrants. (Trous de serrure, charnières)*

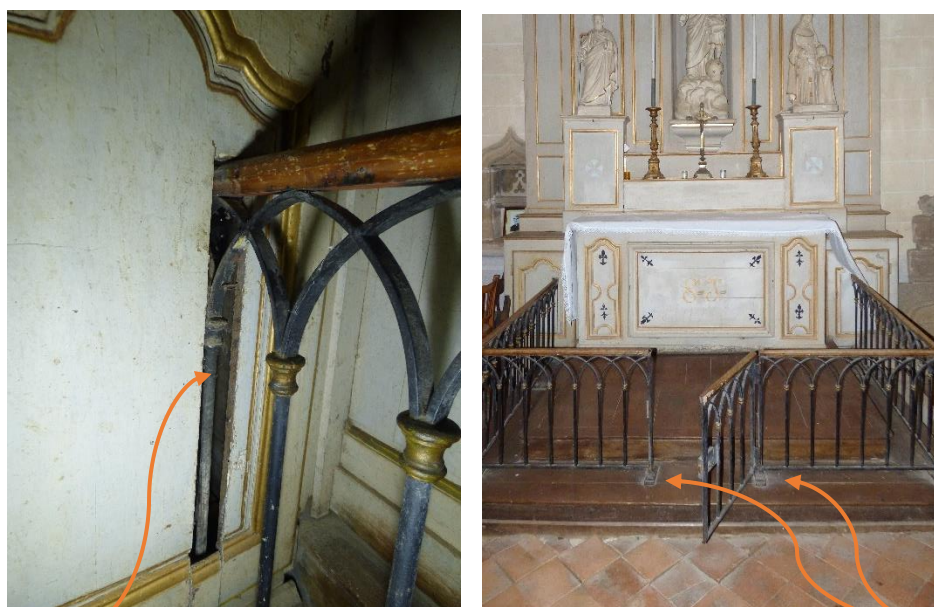
*Ouverture ménagée dans le sous bassement pour passage de la balustrade, fixations dans l'emmarchement.*

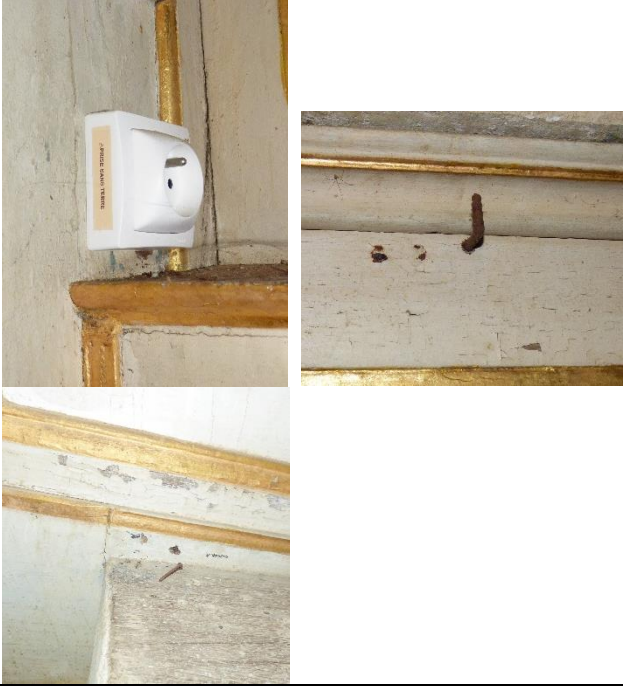
| | <p>Prise de courant, crochet de fixation et pointes parasites.</p> |

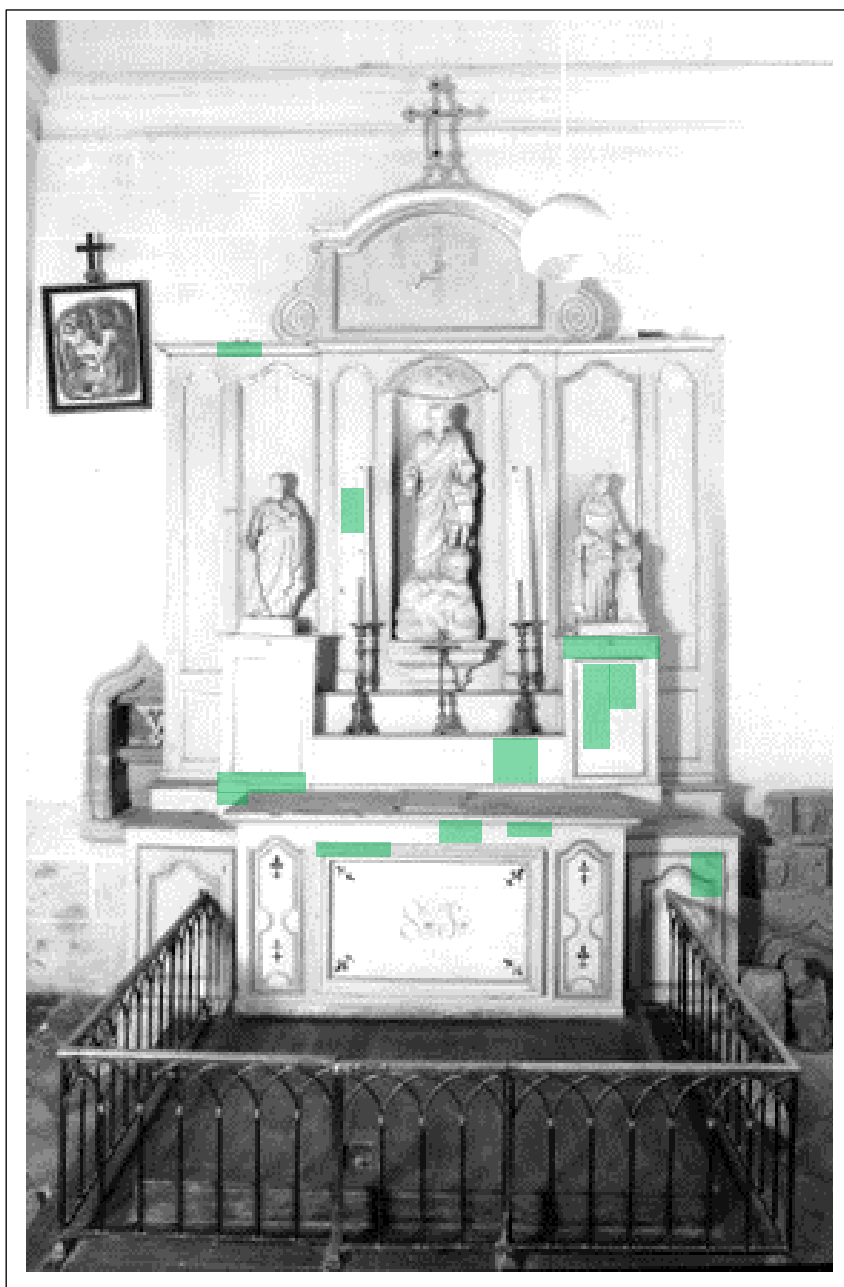
Schéma des altérations de polychromie

| | <i>Polychromie lacunaire</i> |

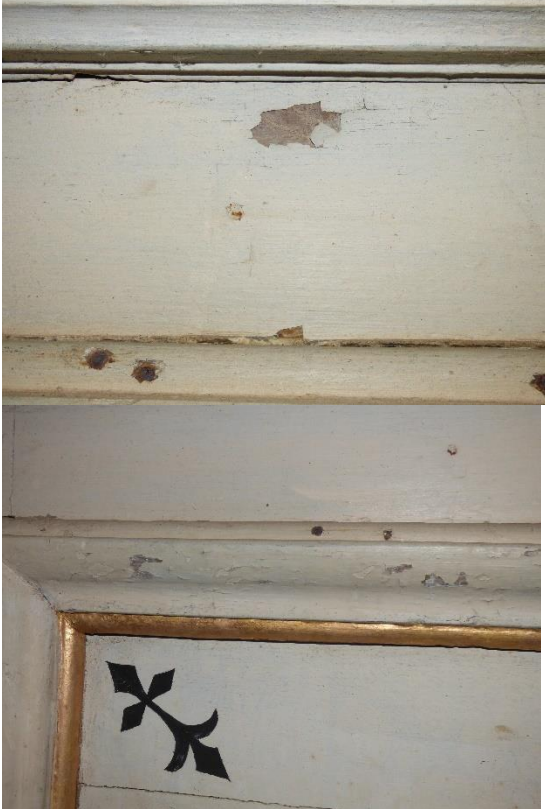
| | Soulèvements et écaillages de la polychromie |

La polychromie du retable est légèrement encrassée et nécessiterait un dépoussiérage et nettoyage avec fixage et réintégration des zones écaillées.

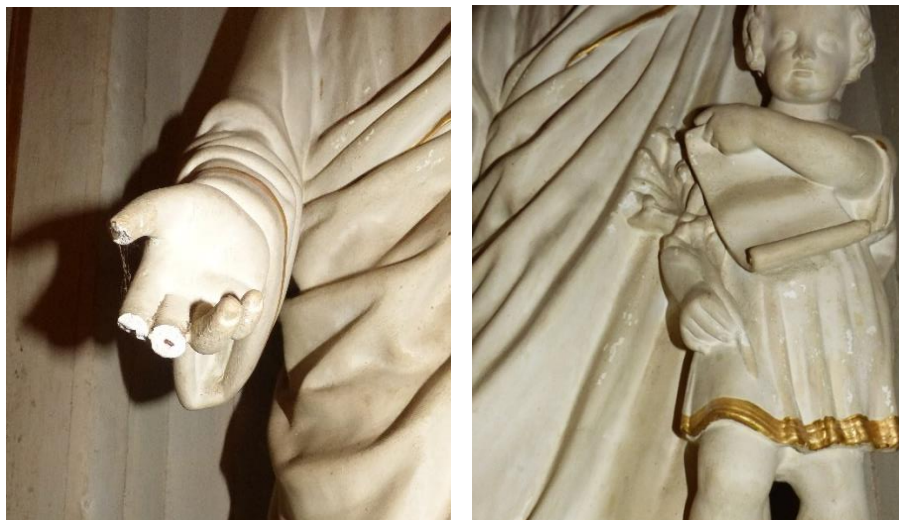
La polychromie ton pierre est légèrement écaillée sur les vêtements de St Joseph et de l'Enfant.

*Doigts dextres manquants sur la statue de st Joseph, écaillage de la polychromie.*

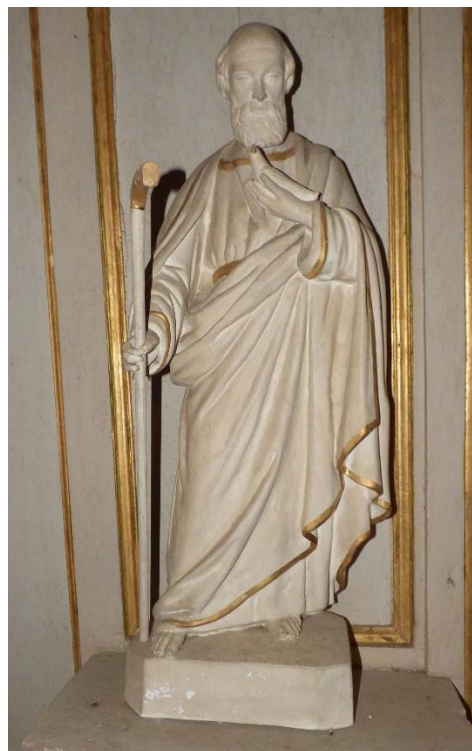
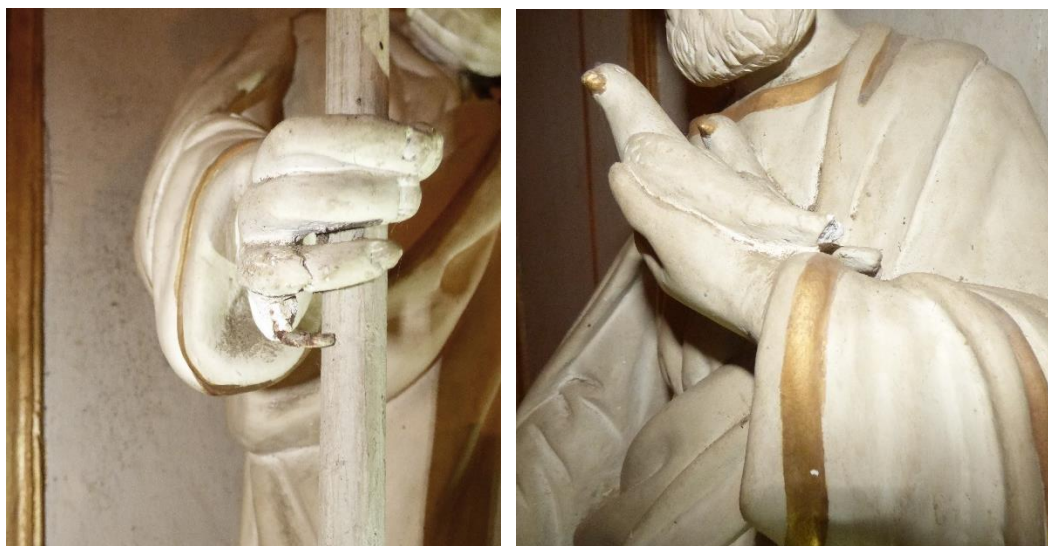
Statue en plâtre moulé polychrome et dorée. Le petit doigt de la main dextre est manquant avec son âme oxydée à nu et l'annulaire cassé mais en place. La queue de la colombe que tient la statue est également cassée.

*Auriculaire et annulaire de la main dextre, queue de la colombe cassée*

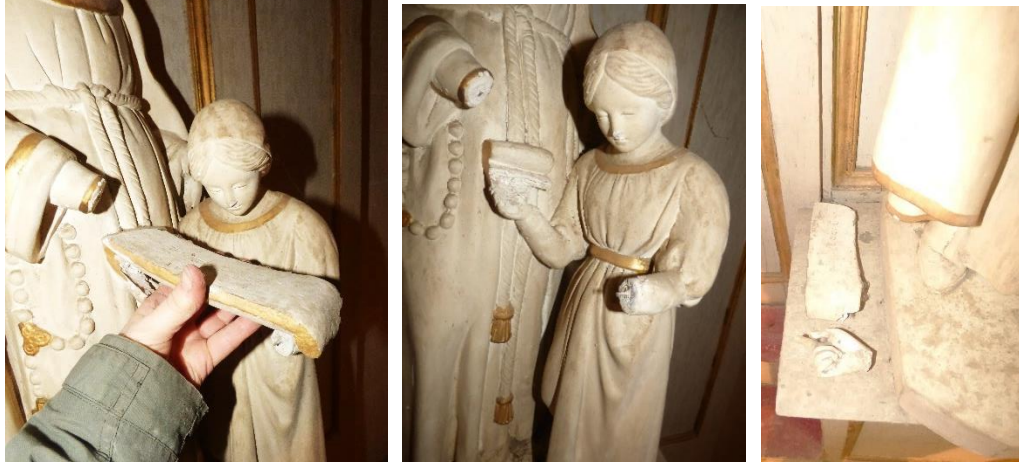
Statue en plâtre moulé polychrome et dorée. La main dextre de Sainte Anne est décrochée ainsi que le parchemin. La main senestre de la Vierge est cassée. La polychromie est très poussiéreuse et encrassée.

Main de Ste Anne, de la Vierge, parchemin cassé.

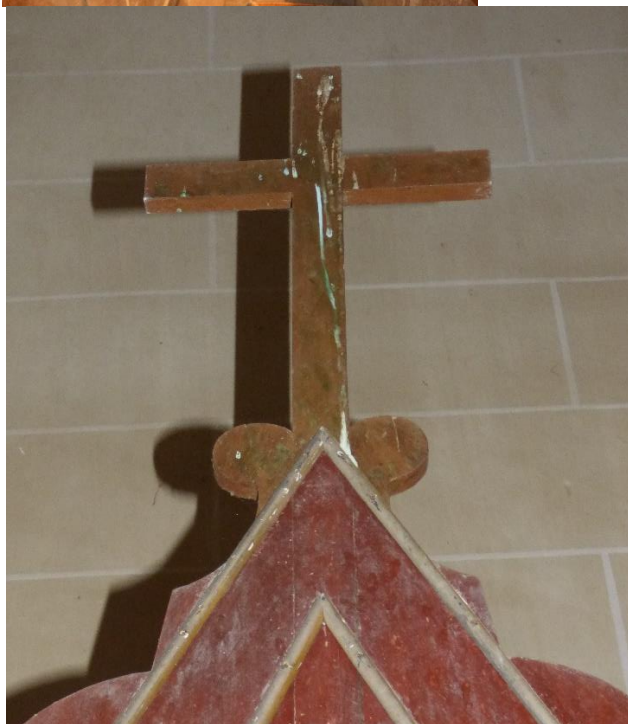
Déjections de volatiles sur la croix sommitale.
