### DIAGNOSTIC GÉOTECHNIQUE

## ÉGLISE FISSURÉE

Rue du Garun

LA NOUAYE  
(Ille-et-Vilaine)

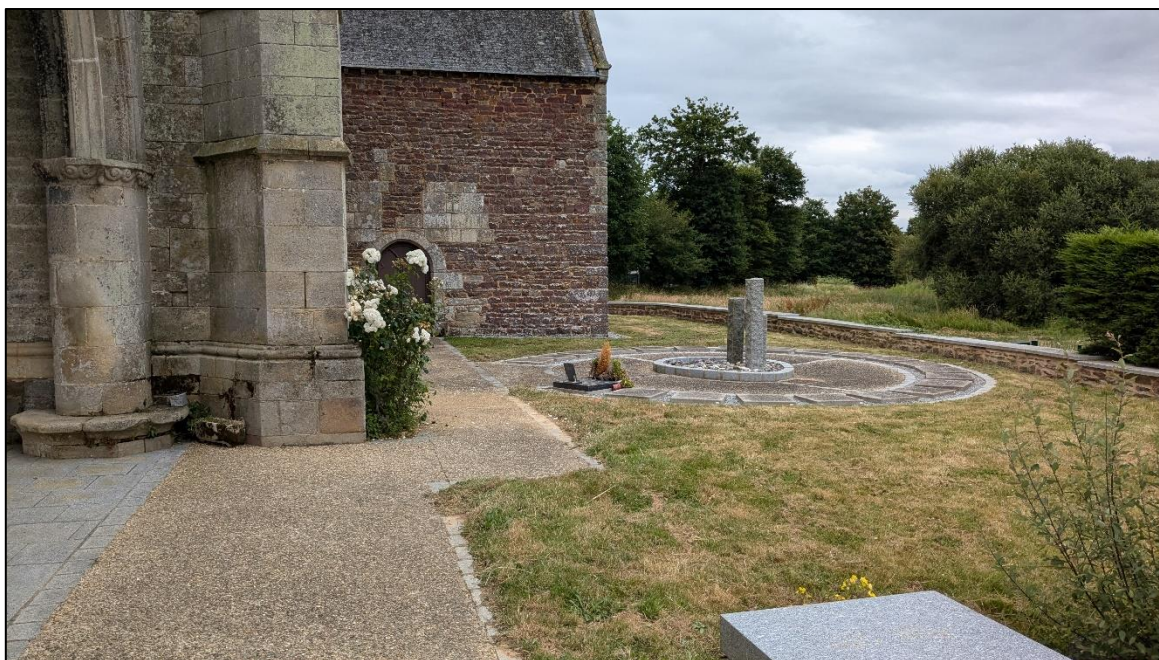
Vue sur site au jour de notre intervention le 2 juillet 2024 – vue orientée vers le transept Sud

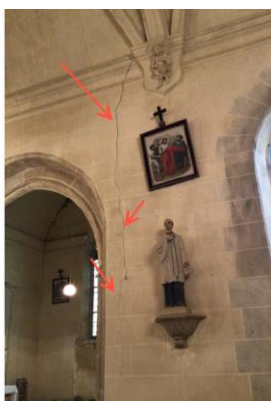
*Fissure du mur  
gouttereau Sud de  
la nef*

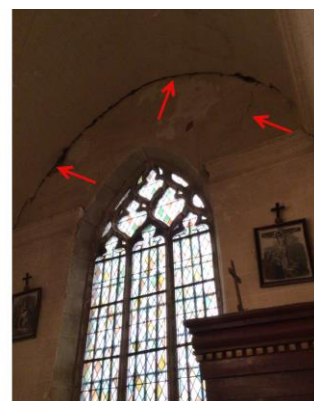
*Pignon du transept Sud*

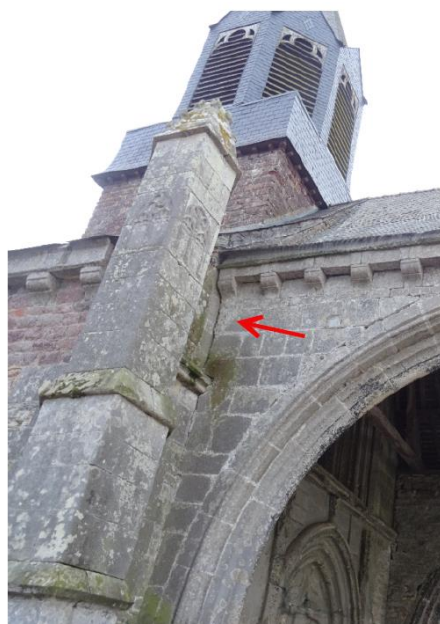
*Fissures/reprises peu harmonieuses*

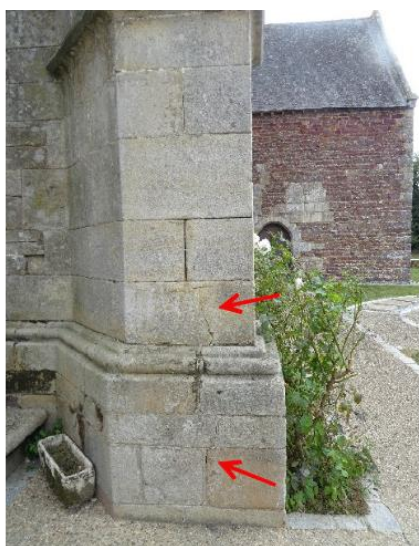
*Fissures au droit du contrefort  
Sud*
