# Rapport de mission de repérage des matériaux et produits contenant de l'amiante dans les immeubles bâtis avant démolition (Listes C de l'annexe 13-9 du Code de la Santé publique)

Numéro de dossier : 2501-082411  
Date du repérage : 13/01/2025

| Adresse | Rue : ..... <b>6 rue des Hortensias</b><br>Bât., escalier, niveau, appartement n°, lot n° :<br><b>, Lot numéro Non communiqué</b><br>Code postal, ville : <b>35320 LALLEU</b><br><b>Section cadastrale B, Parcelle(s) n° 67</b> |

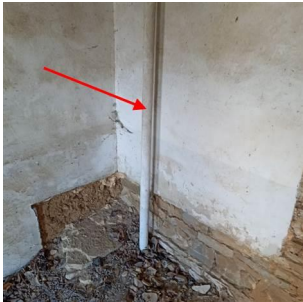
| Localisation | Identifiant + Description | Conclusion (justification) | Etat de conservation et préconisations | Photo |
|---|---|---|---|---|
| Batiment à démolir | <u>Identifiant:</u> M002<br><u>Description:</u> Conduit fibro ciment<br><u>Composant de la construction:</u> 3. Conduits, canalisations et équipements intérieurs - Conduits de fluides (air, eau, autres fluides)<br><u>Partie à sonder:</u> Conduits<br><u>Localisation sur croquis:</u> M002<br><u>Quantité estimée:</u> 5 ml | Présence d'amiante (Après analyse en laboratoire) | Bon état<br><br><b>Préconisation :</b> Partie enterrée NON VISIBLE ! | |

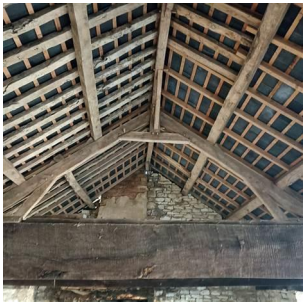
| Localisation | Identifiant + Description | Conclusion (justification) | Etat de conservation et préconisations | Photo |
|---|---|---|---|---|
| | <u>Identifiant:</u> M004<br><u>Description:</u> Ardoises (fibres-ciment)<br><u>Composant de la construction:</u> 4. Eléments extérieurs - Toitures<br><u>Partie à sonder:</u> Ardoises (fibres-ciment)<br><u>Liste selon annexe.13-9 du CSP:</u> C<br><u>Localisation sur croquis:</u> M004<br><u>Quantité estimée:</u> 120 m2 | Présence d'amiante (Après analyse en laboratoire) | Bon état<br><br><b>Préconisation :</b> Prévoir la dépose et l'évacuation des matériaux amiantés par un professionnel du désamiantage | |

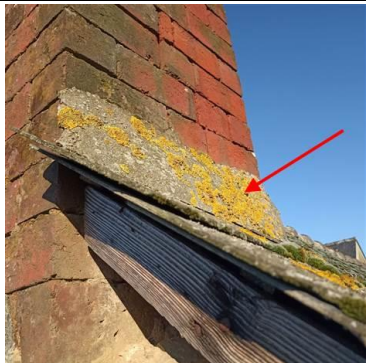
| Localisation | Identifiant + Description | Photo |
|---|---|---|
| Batiment à démolir | <u>Identifiant:</u> M003<br><u>Description:</u> joints entre éléments (Solin)<br><u>Composant de la construction:</u> 6. Conduits, canalisations et équipements - Conduits de vapeur, fumée, échappement<br><u>Partie à sonder:</u> joints entre éléments<br><u>Liste selon annexe.13-9 du CSP:</u> C<br><u>Localisation sur croquis:</u> M003 | |

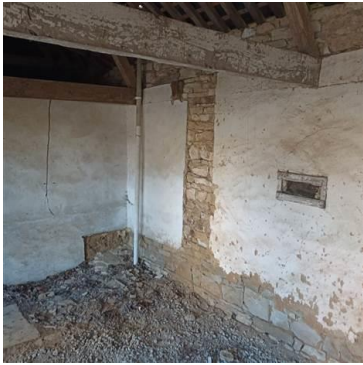
| Localisation | Identifiant + Description | Photo |
|---|---|---|
| Batiment à démolir | <u>Identifiant:</u> M001<br><u>Description:</u> Enduits projetés<br><u>Composant de la construction:</u> 1. Parois verticales intérieures - Murs, Cloisons "en dur" et Poteaux (périphériques et intérieurs)<br><u>Partie à sonder:</u> Enduits projetés<br><u>Liste selon annexe.13-9 du CSP:</u> C<br><u>Localisation sur croquis:</u> M001<br><u>Justificatif:</u> sur jugement de l'opérateur | |

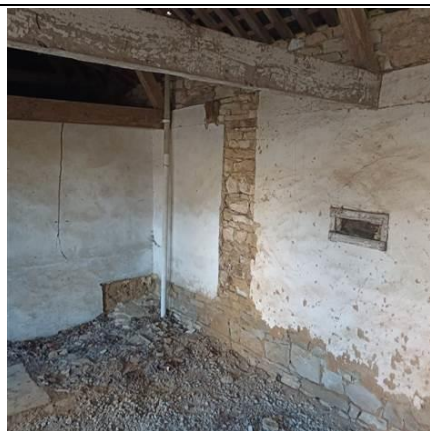
Photo n° PhA001

Description : Enduits projetés

Localisation sur croquis : M001

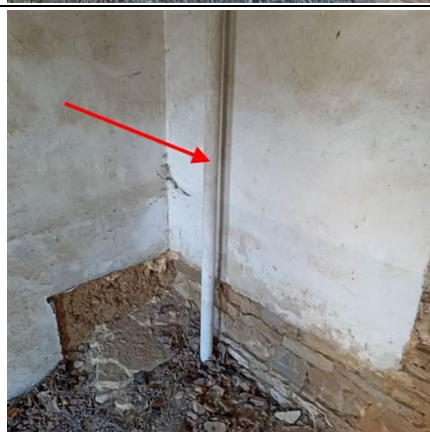
Photo n° PhA002

Description : Conduit fibro ciment

Localisation sur croquis : M002

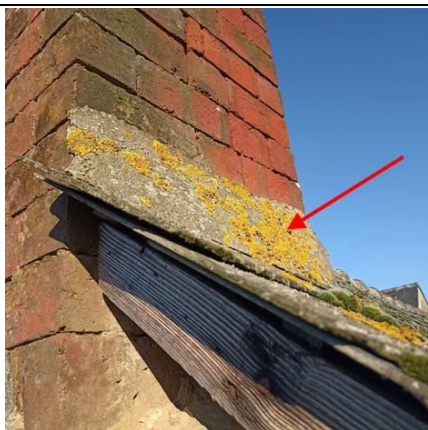
Photo n° PhA003

Description : joints entre éléments (Solin)

Localisation sur croquis : M003

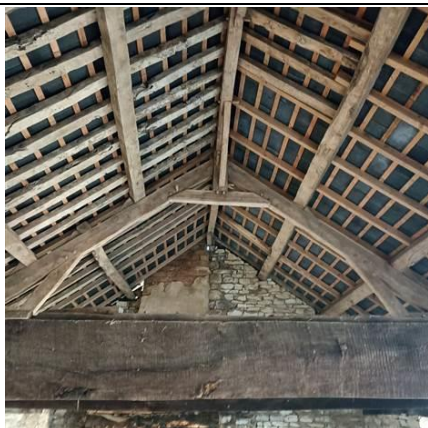
Photo n° PhA004

Localisation : Batiment à démolir
