## Informations complémentaires sur la blocométrie supposée des enrochements constituant le corps du barrage :

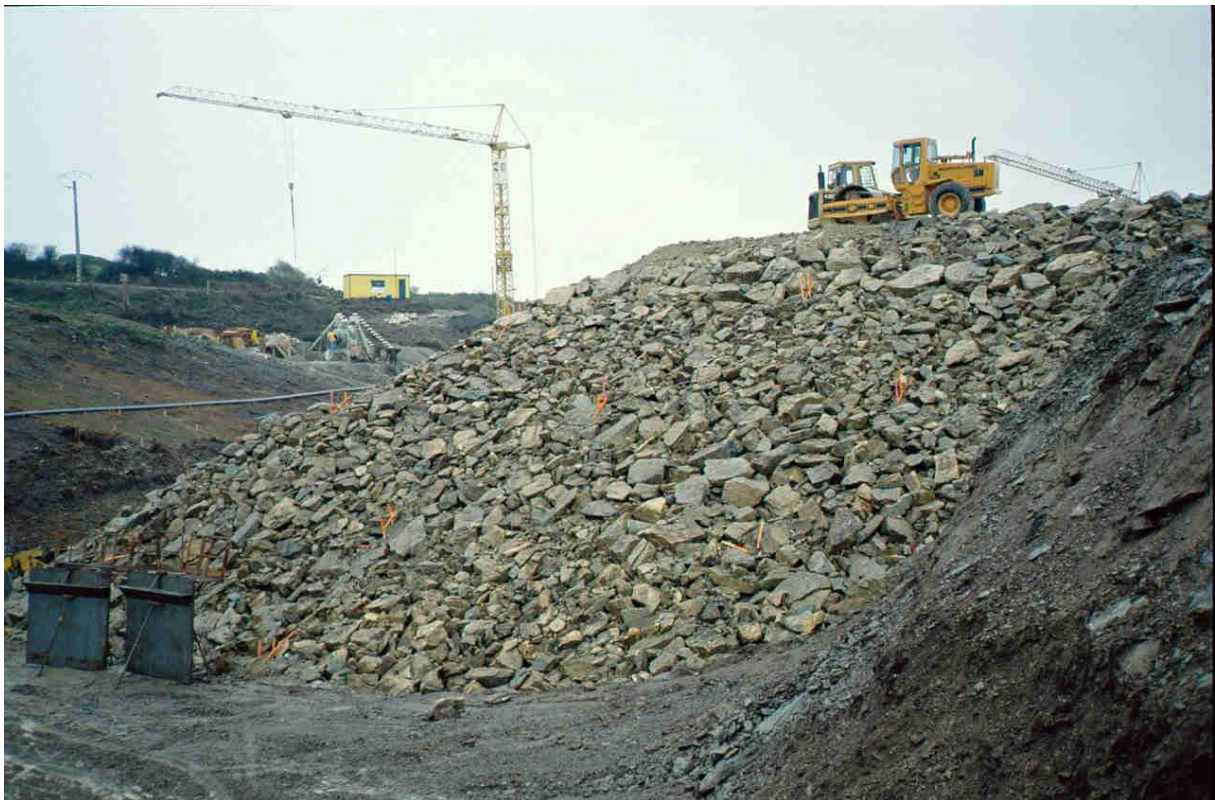
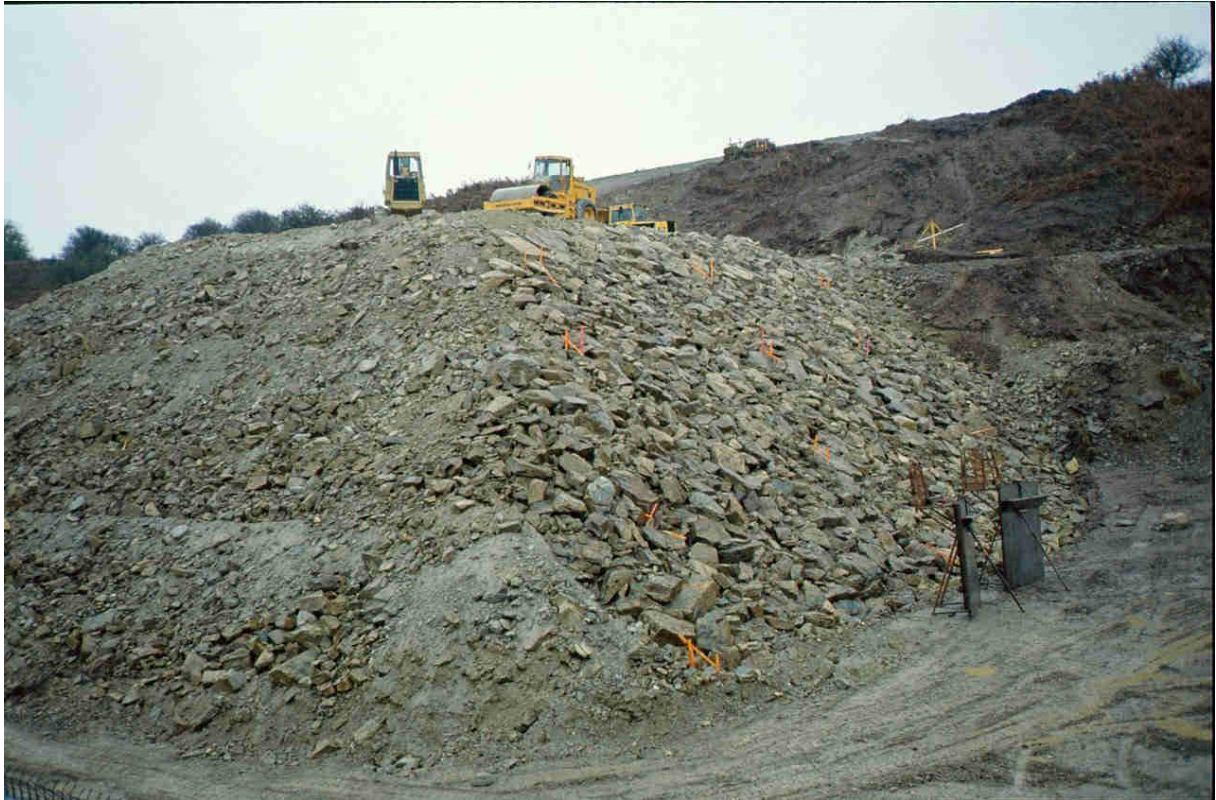
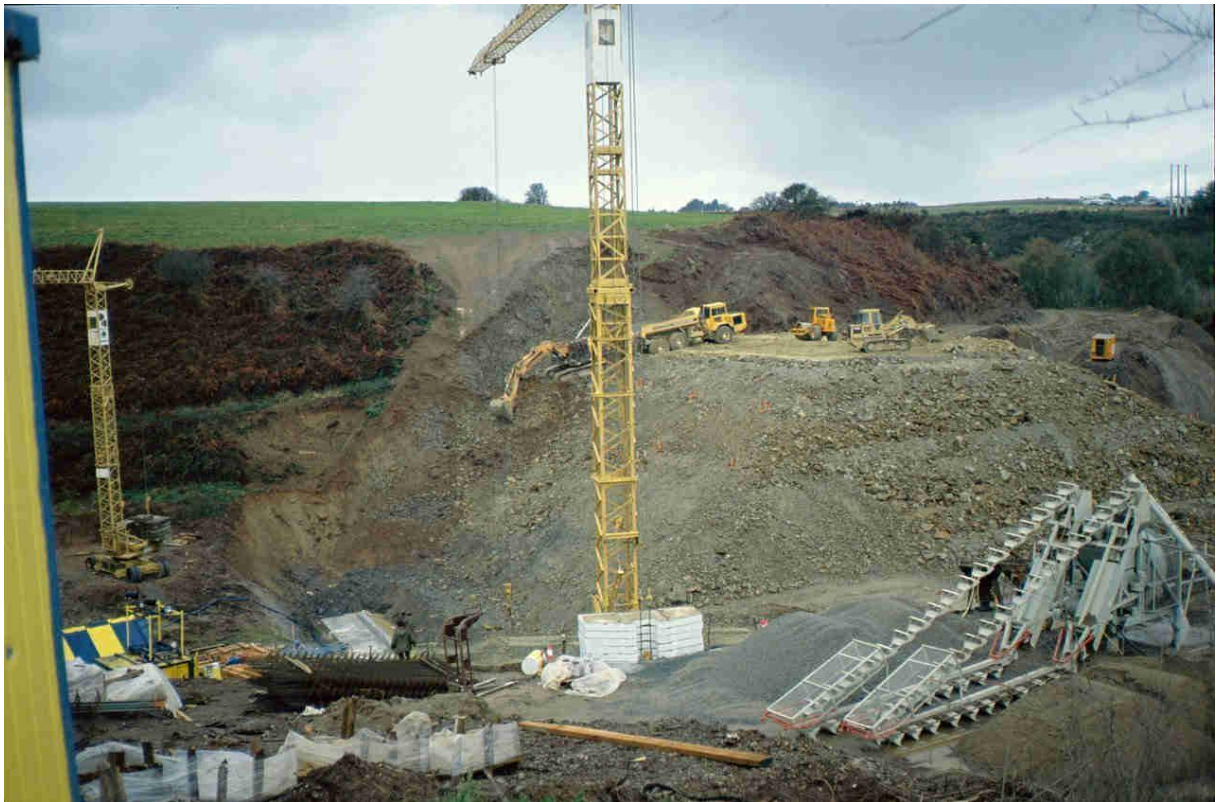
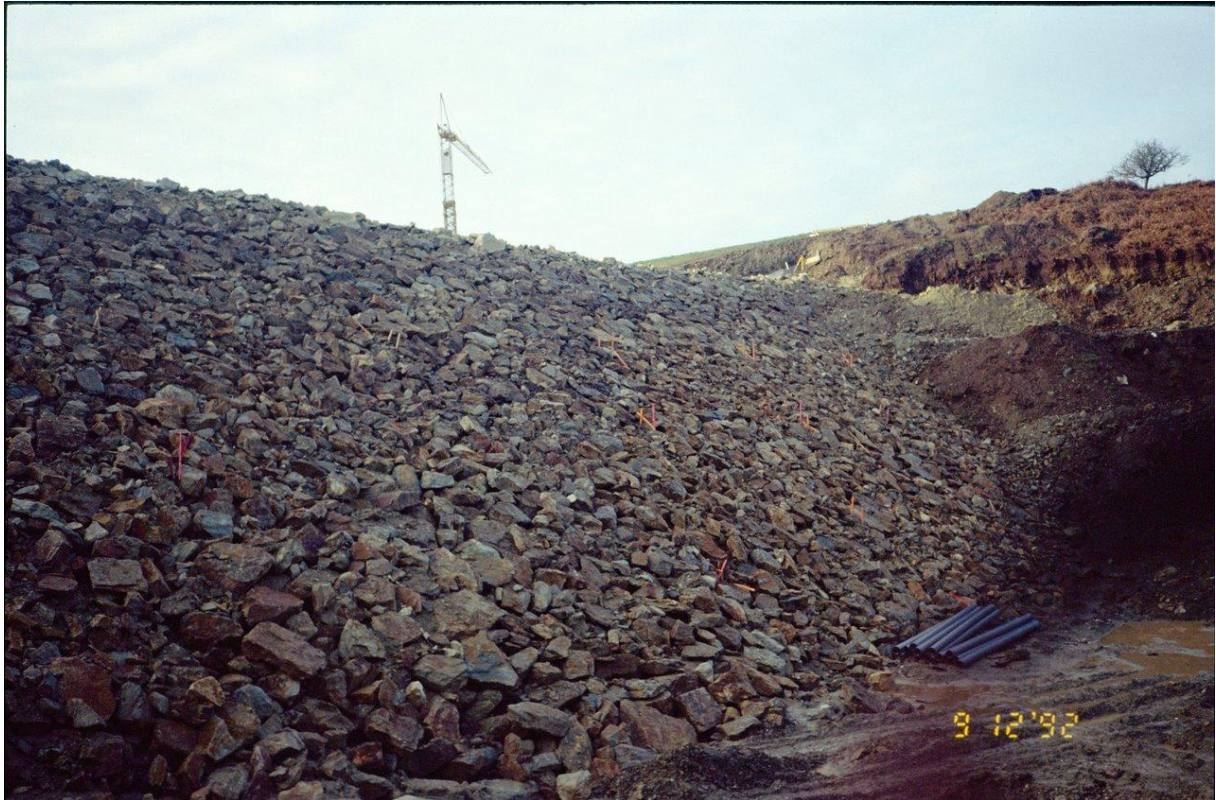
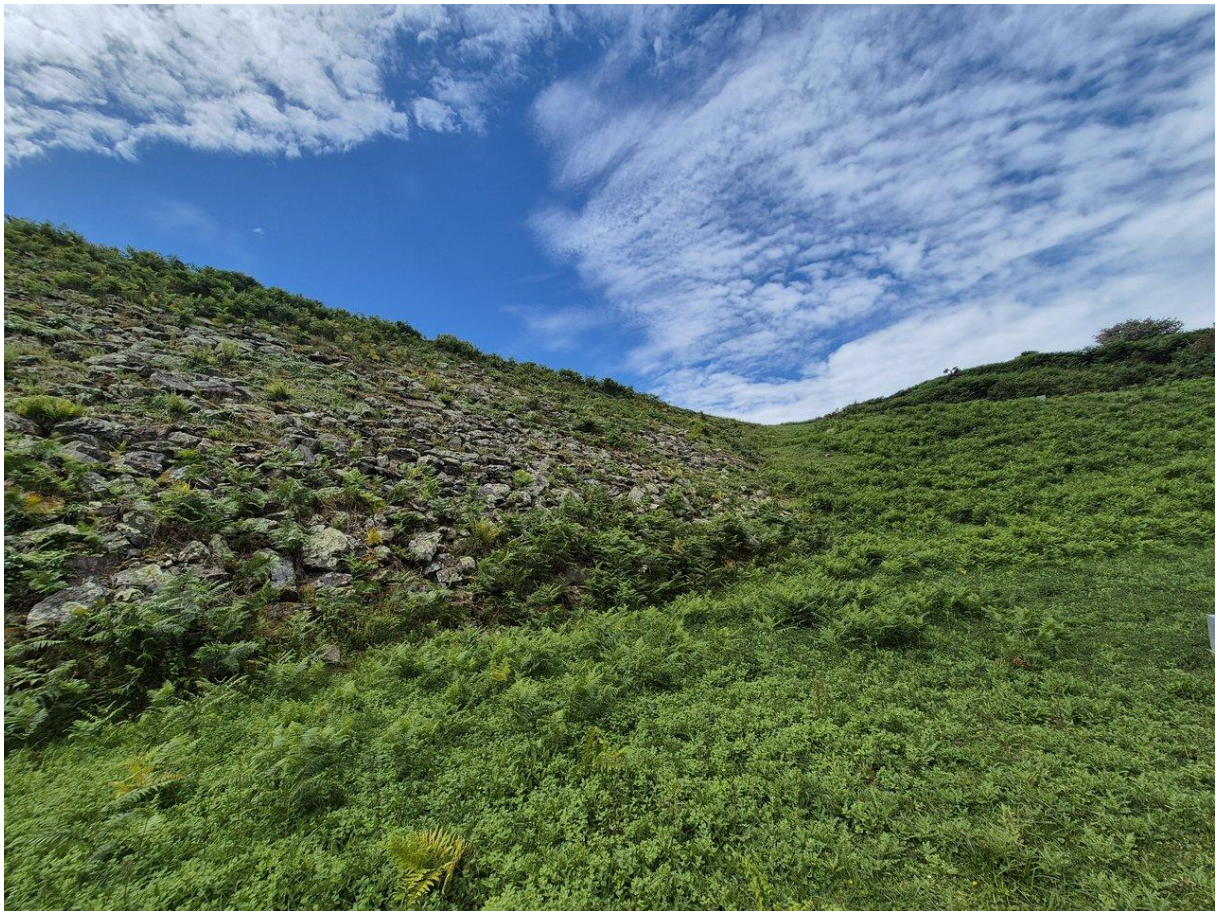
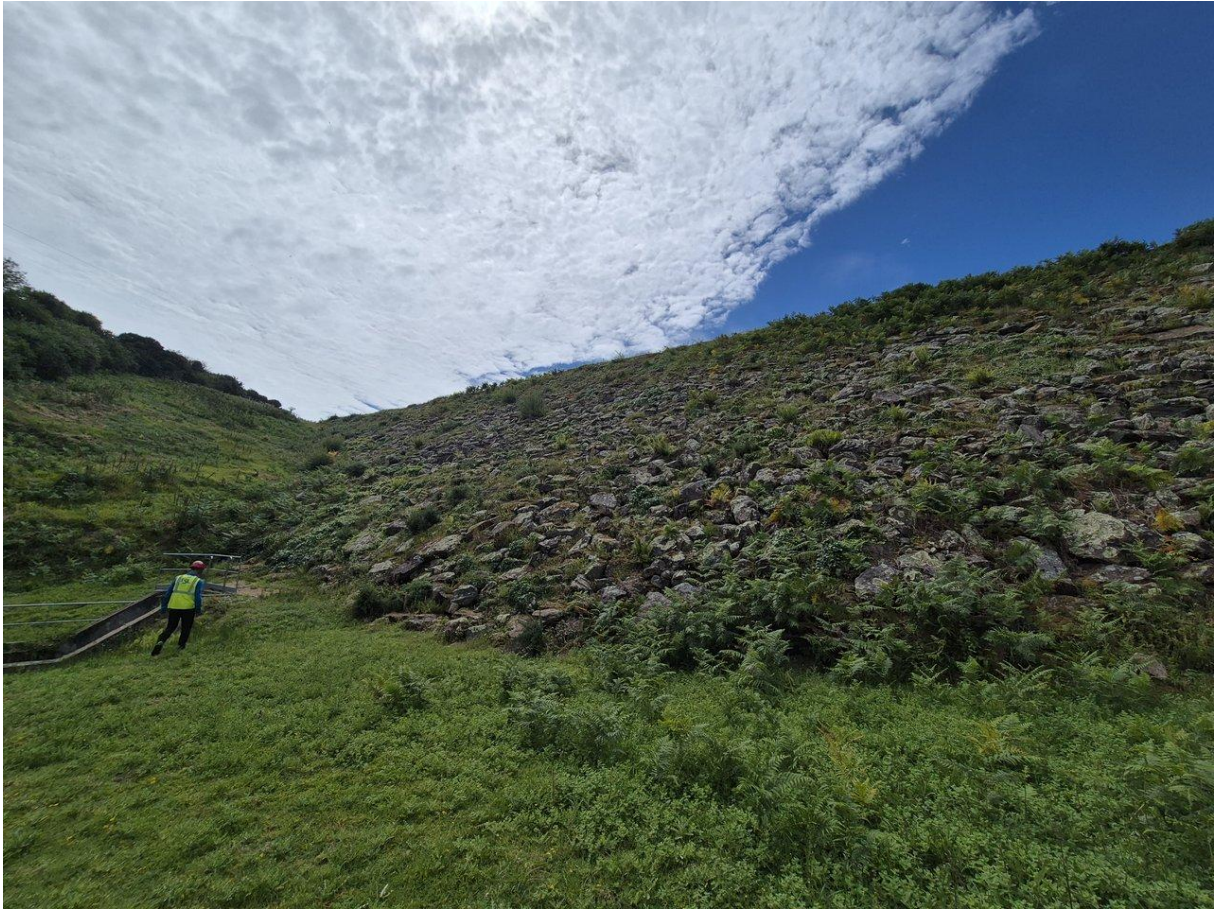
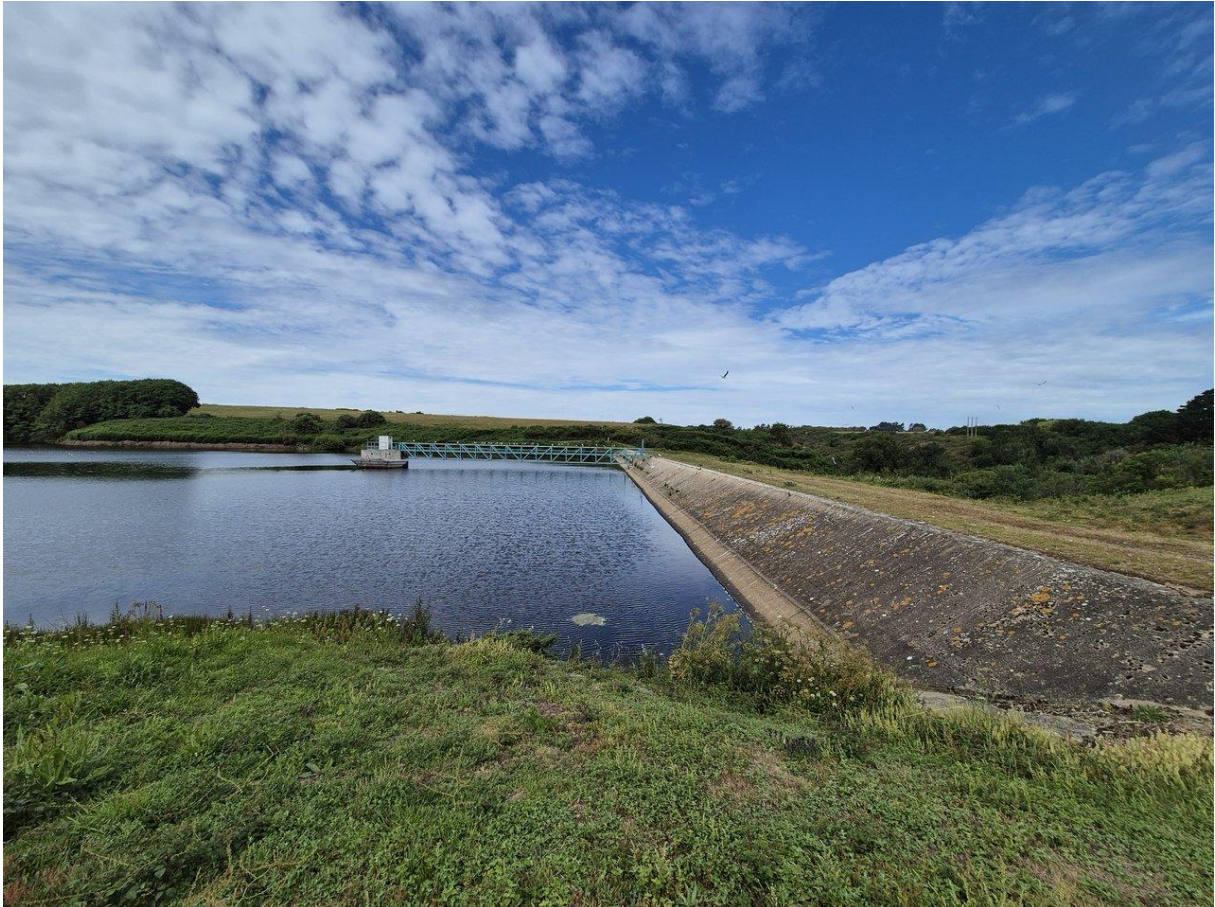
Selon les données d'archives (contrôle qualité du DOE), le corps du barrage est composé d'**enrochements libres 0/800 mm**. Il s'agit d'enrochements locaux en porphyroïdes (gneiss). Nous ne disposons pas de courbe granulométrique sur les enrochements réellement mis en place (uniquement des couches de transition à proximité du parement amont - à ne pas inspecter).

Sur le parement aval (observation visuelle et contrôle qualité du DOE), la carapace semble être constituée par des enrochements libres 500/800 mm.

Veuillez trouver à l'appui quelques photos à l'état actuel, et en phase de construction.
