# Diagnostic Plomb Avant Travaux

7 ALLEE DE LA GAUTRAIS  
FERME DE LA GAUTRAIS  
35136 ST JACQUES DE LA LANDE

Numéro de mission : 1193179  
Visite effectuée le : 02/03/2020

Repérage amiante avant travaux en vue de la réfection du rez-de-chaussée du bâtiment (Sols, murs, plafonds, faïences, plinthes...)

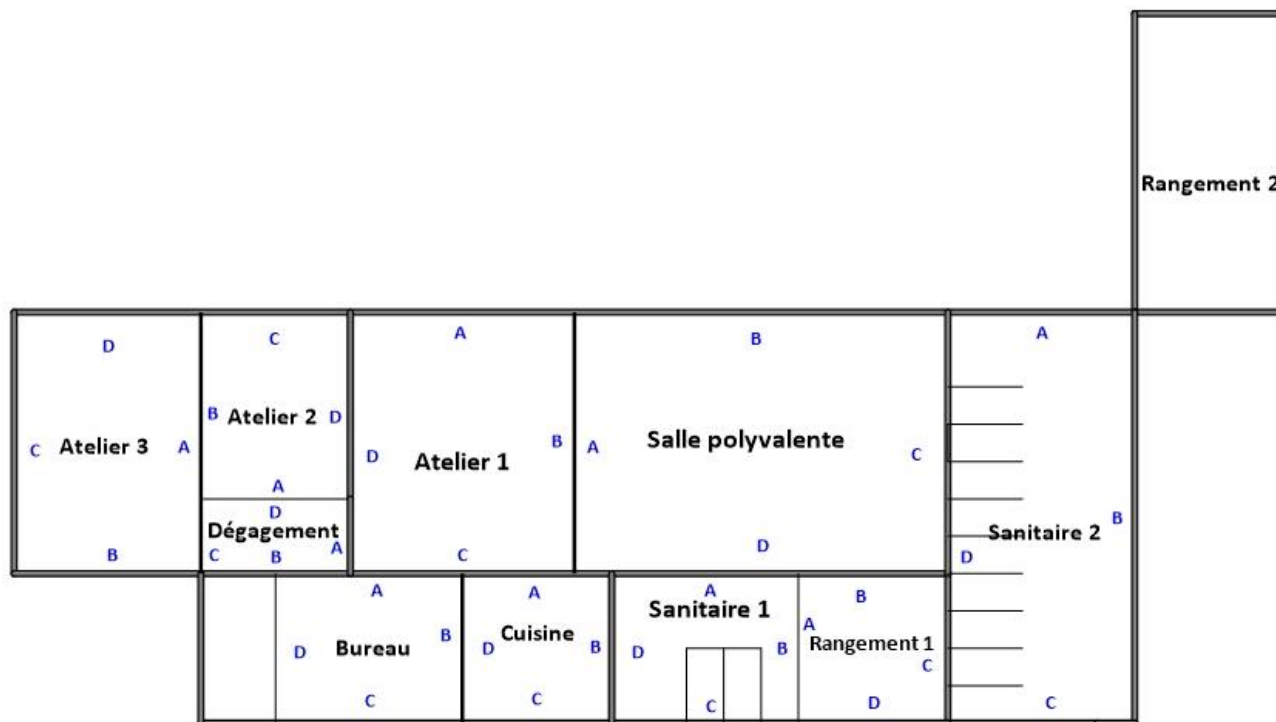
## 6 - Croquis de repérage du bien visité

Afin de faciliter la localisation des mesures, l'auteur du constat divise chaque local en plusieurs zones, auxquelles il attribue une lettre (A, B, C ...) selon la convention décrite ci-dessous.

La convention d'écriture sur le croquis et dans le tableau des mesures est la suivante :

- la zone de l'accès au local est nommée «A» et est reportée sur le croquis. Les autres zones sont nommées «B», «C», «D», ... dans le sens des aiguilles d'une montre ;
- la zone «plafond» est indiquée en clair.

Chaque local visté et reproduit sur le croquis, est divisé en « zones de diagnostic » : à chaque zone est attribuée arbitrairement une lettre (A, B, C...).

La « zone A » comprend toutes les unités de diagnostic présentes sur le mur par lequel l'expert a pénétré dans la pièce, et ainsi de suite.
