Étude de stabilité de la route panoramique à Cancale

Phase 3 : Diagnostic géotechnique

RAPPORT D'ÉTUDE

Mars 2026

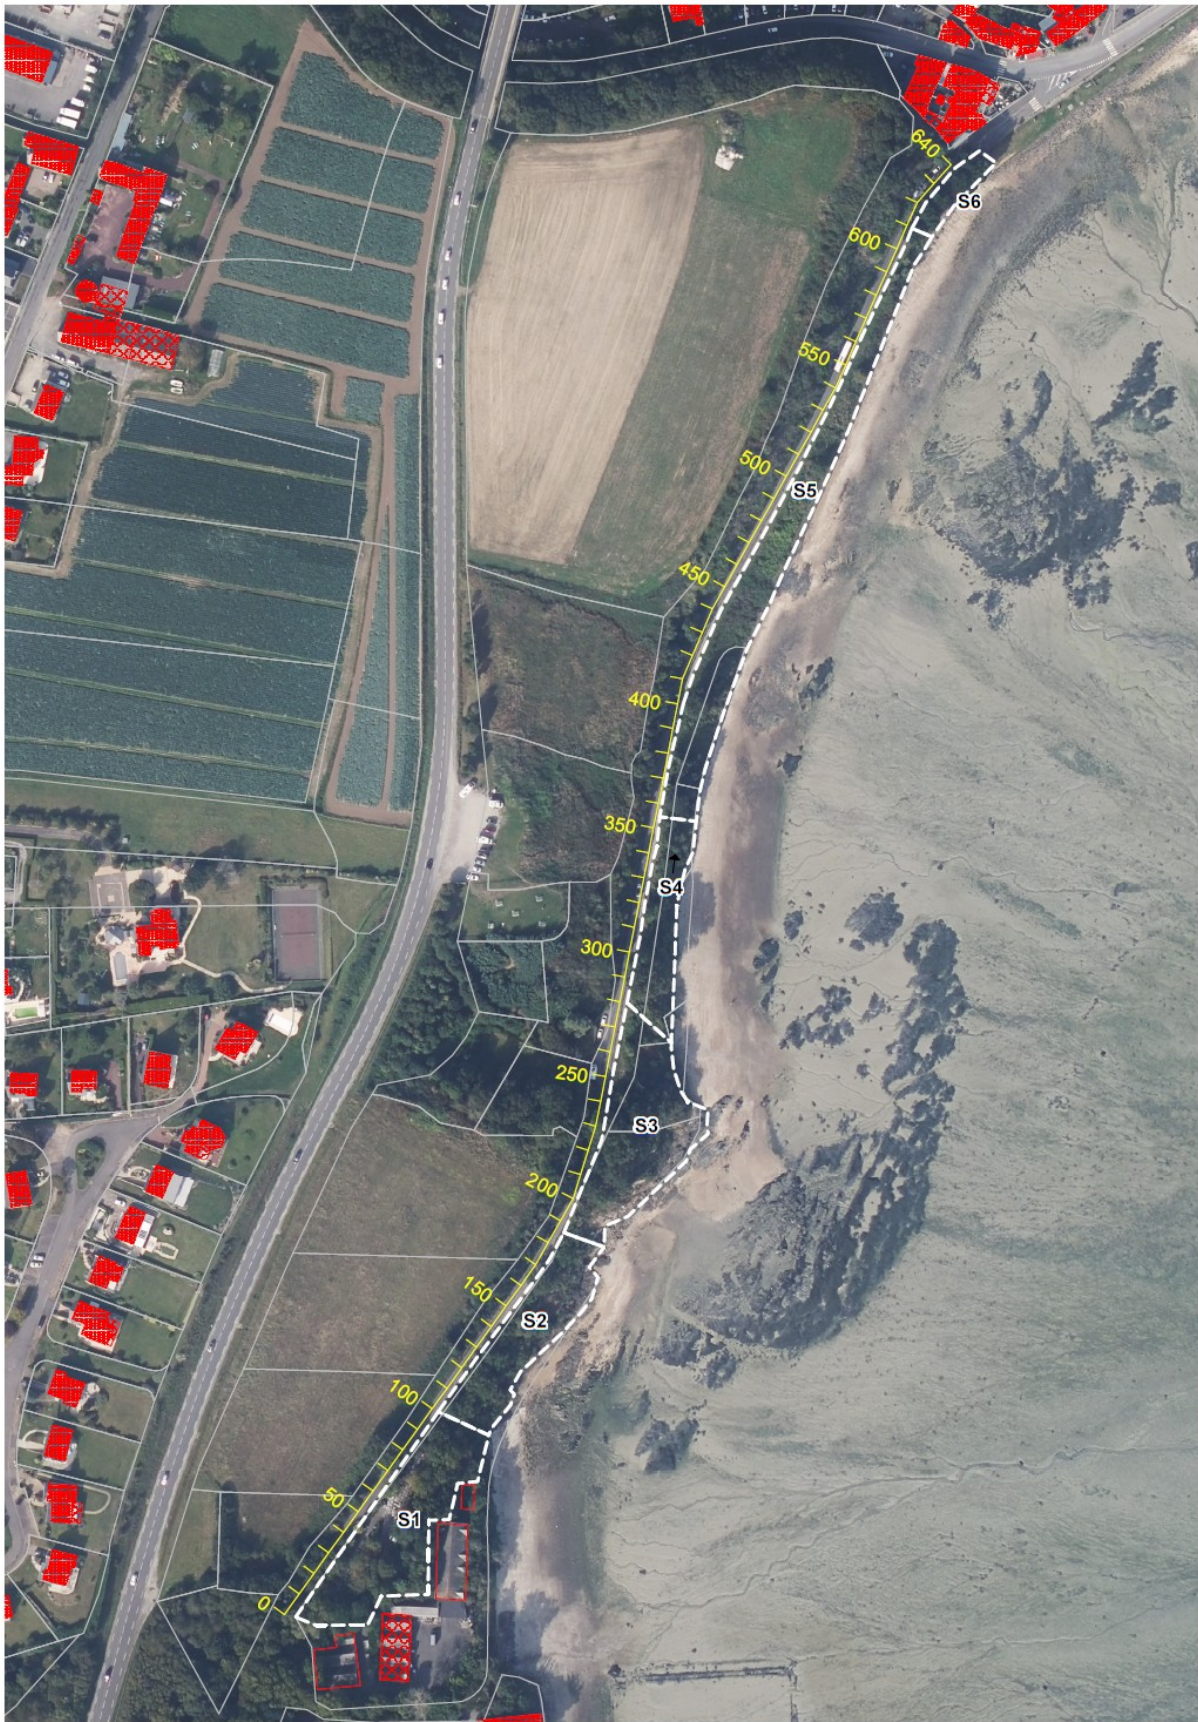
L'ensemble de la route panoramique et du talus aval est découpé en 6 sections globalement homogènes, qui tient compte de plusieurs critères : la morphologie du versant (profil, hauteur du front générateur d'aléas), la structure géologique de la falaise visible à l'affleurement, l'agencement du profil en travers au niveau de la route et notamment sa proximité avec le bord d'escarpement, la présence d'ouvrages de protection de pied.

Sectorisation du site sur l'orthophotographie de 2023 (IGN)

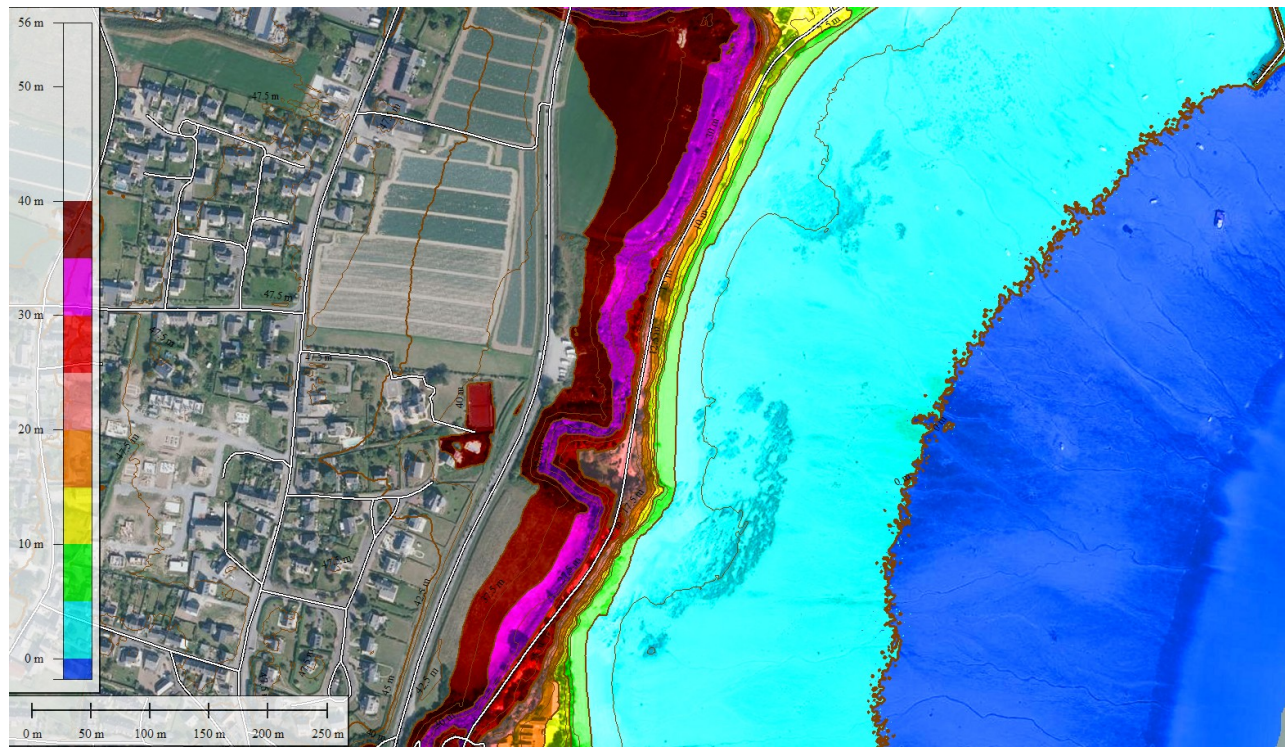
La hauteur totale du versant, depuis la grève jusqu'au plateau au niveau de la RD76, est d'environ 40 m. La route panoramique qui emprunte l'ancien tracé de la ligne de tramways Saint-Malo – Cancale (au port de la Houle), chemine dans la pente depuis l'altitude d'environ 30 m NGF, soit une hauteur maximale du talus littoral sous la chaussée d'environ 23 m à l'extrémité Sud de la section, pour atteindre l'altitude d'environ 12 m NGF à l'extrémité Nord pour une hauteur du talus littoral sous la chaussée d'environ 5 à 6 m. La route panoramique présente donc une déclivité d'environ 18 m sur l'ensemble de son tracé.

Topographie du versant (données MNT Litto3D – IGN)

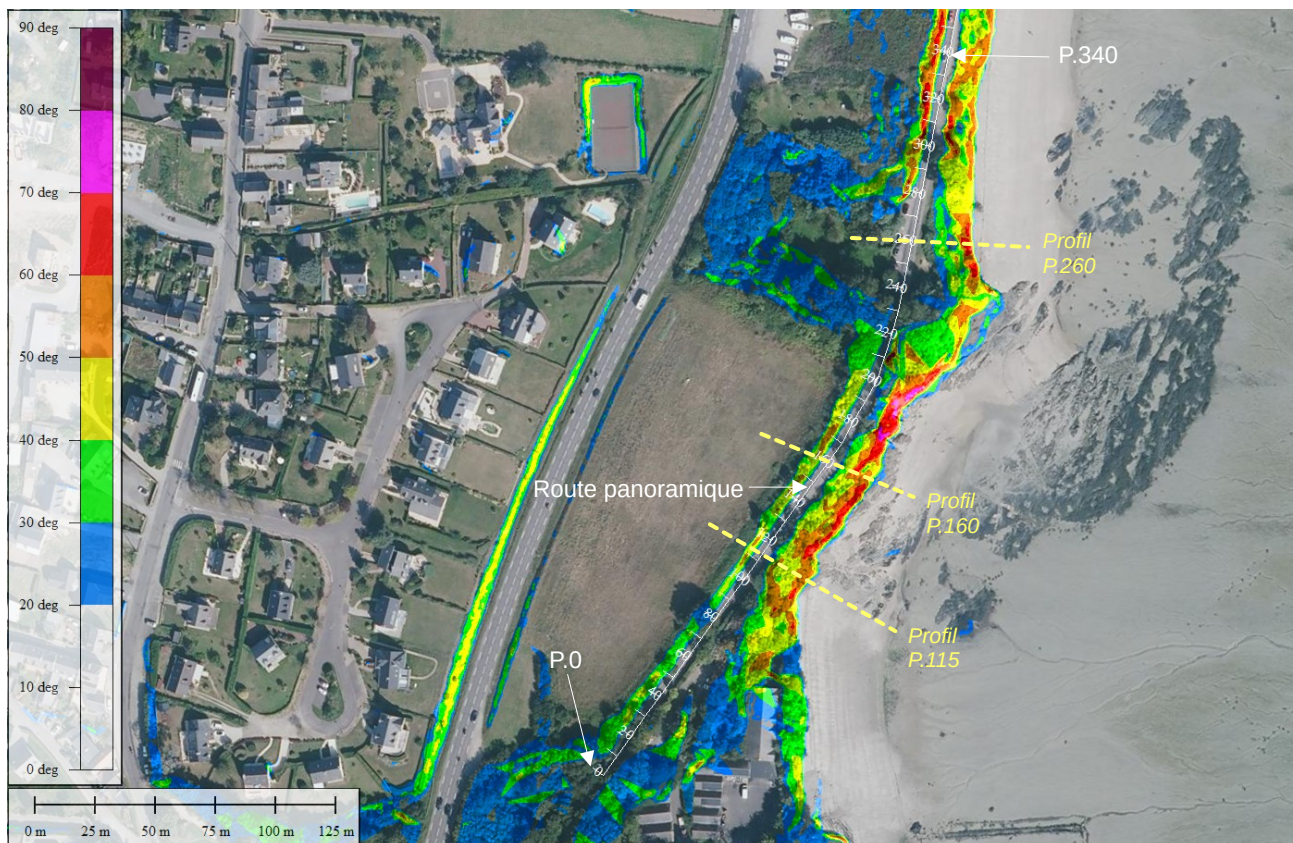
Cartographie des pentes du versant littoral de P.0 à P.340 (données MNT Litto3D – IGN)

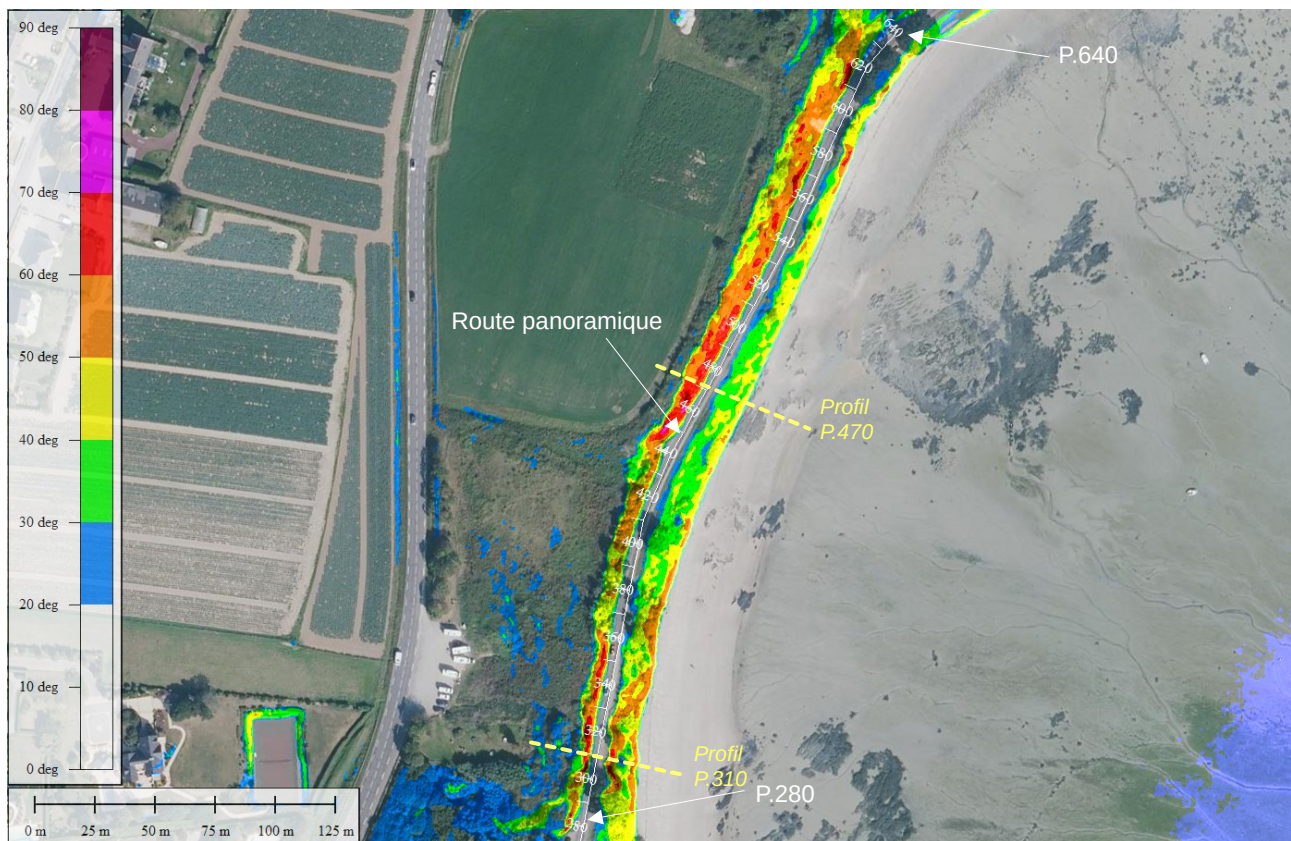
Cartographie des pentes du versant littoral de P.280 à P.650 (données MNT Litto3D – IGN)

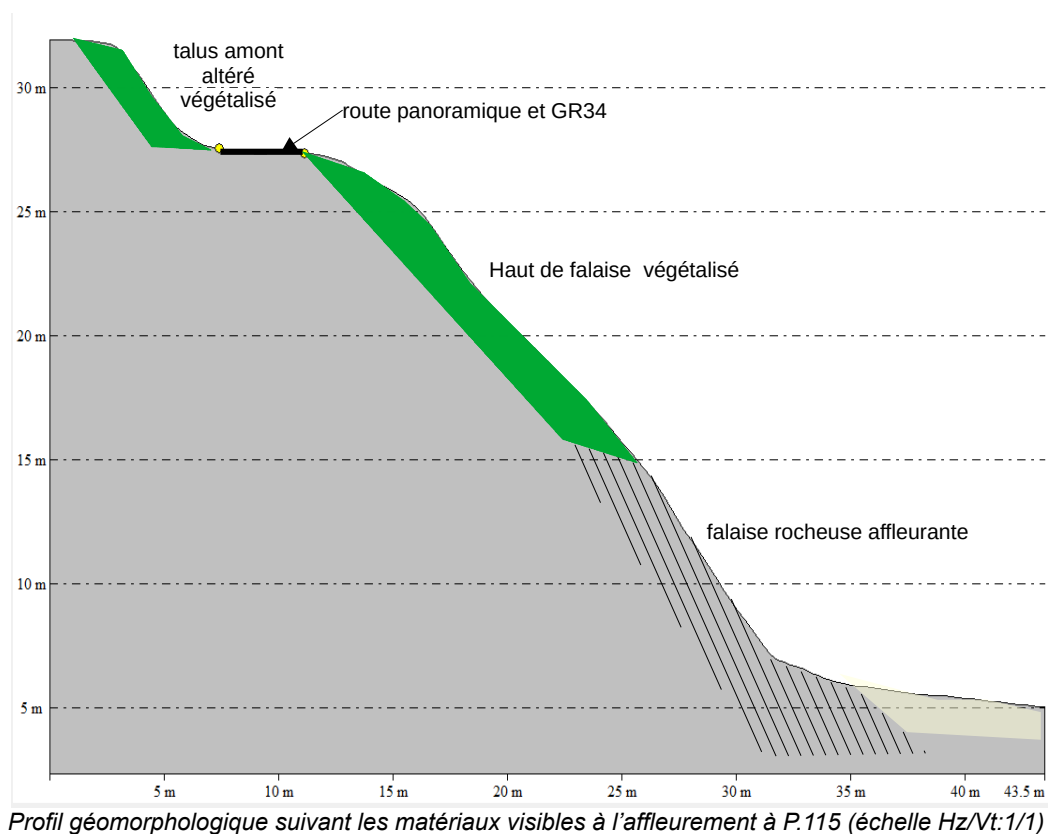
A P.115, la distance du bord de chaussée jusqu'à la rupture de pente est d'environ 1,9 m, avec une crête du talus aval correspondant à un glacis à pente d'environ 20 à 30° sur une hauteur d'environ 2 m, et qui se prolonge par une falaise inclinée à environ 55° sur 19 m de hauteur. Le substratum rocheux est affleurant en pied de talus et permet un confortement naturel vis à vis de l'érosion marine.

La chaussée montre une largeur d'environ 3 m et un accotement de 1,70 m constituant une piste cyclable/GR34.

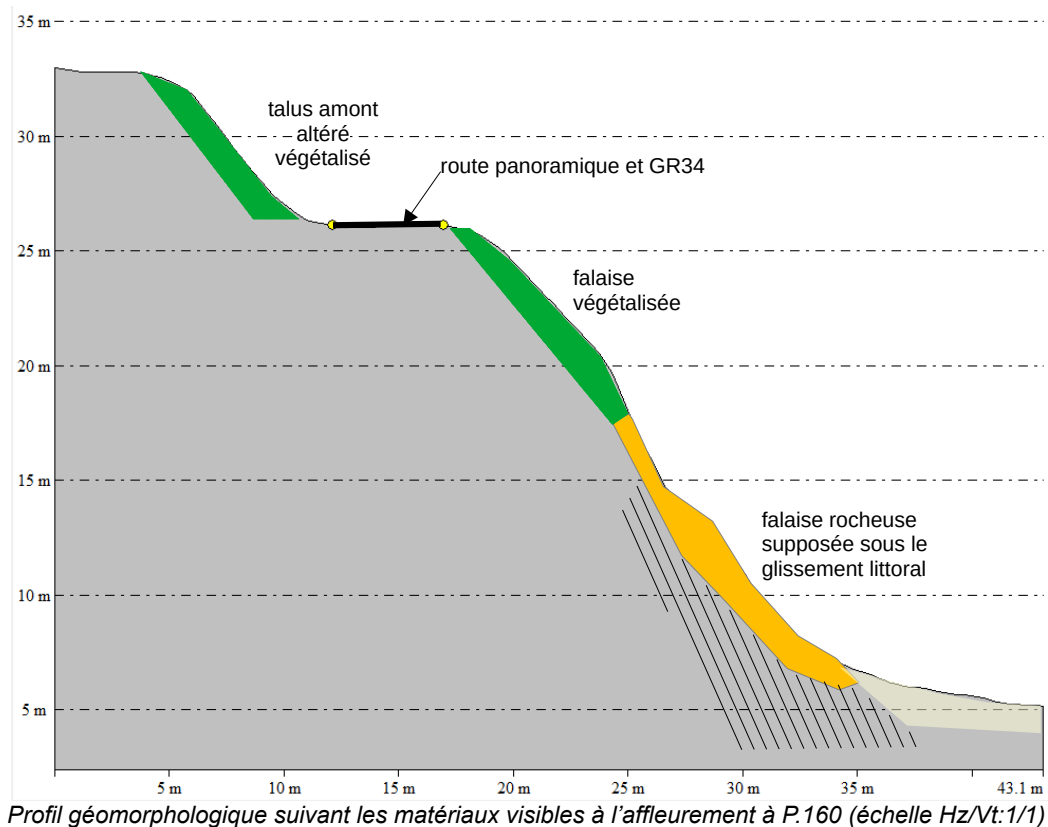
A P.160, la distance du bord de chaussée jusqu'à la rupture de pente est d'environ 1 m, et se prolonge ici directement par une falaise inclinée d'environ 50 à 65° sur 18 m de hauteur. Le substratum rocheux est très probablement affleurant en pied de talus mais il est masqué par un glissement de surface du front littoral d'assez grande ampleur.

La chaussée montre une largeur d'environ 3 m et un accotement de 1,70 m constituant une piste cyclable/GR34.

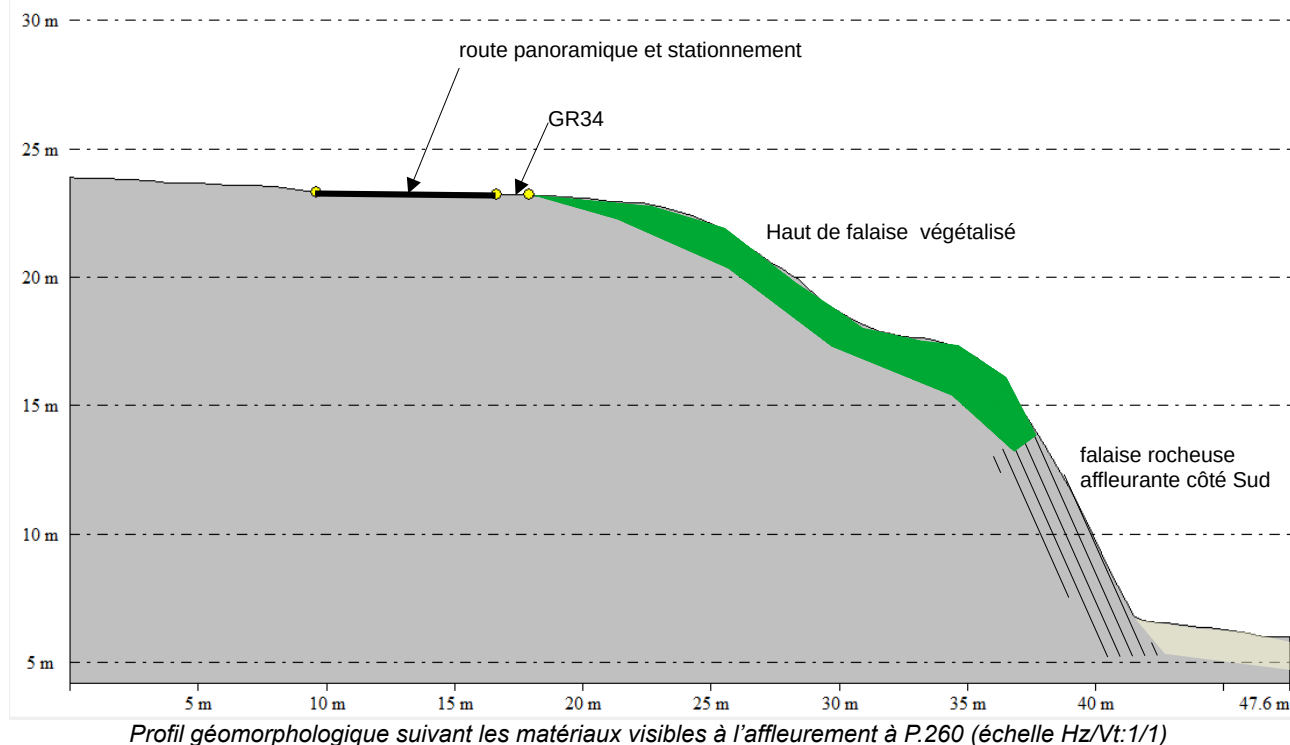
A P.260, la chaussée se situe sur un plateau assez large et est implantée à environ 6 m d'une première rupture de pente le long d'un glacis incliné à 35° sur une hauteur de 5 m et à 18 m de l'escarpement incliné à 60°. Le profil se situe à la limite entre le substratum rocheux affleurant en pied de talus et le massif en enrochement mis en place pour conforter le trait de côte de l'érosion marine.

La chaussée montre une largeur d'environ 6 m dont 3 m de stationnement longitudinal et un accotement de 1,30 m constituant le GR34, séparé de la chaussée par une glissière en bois.

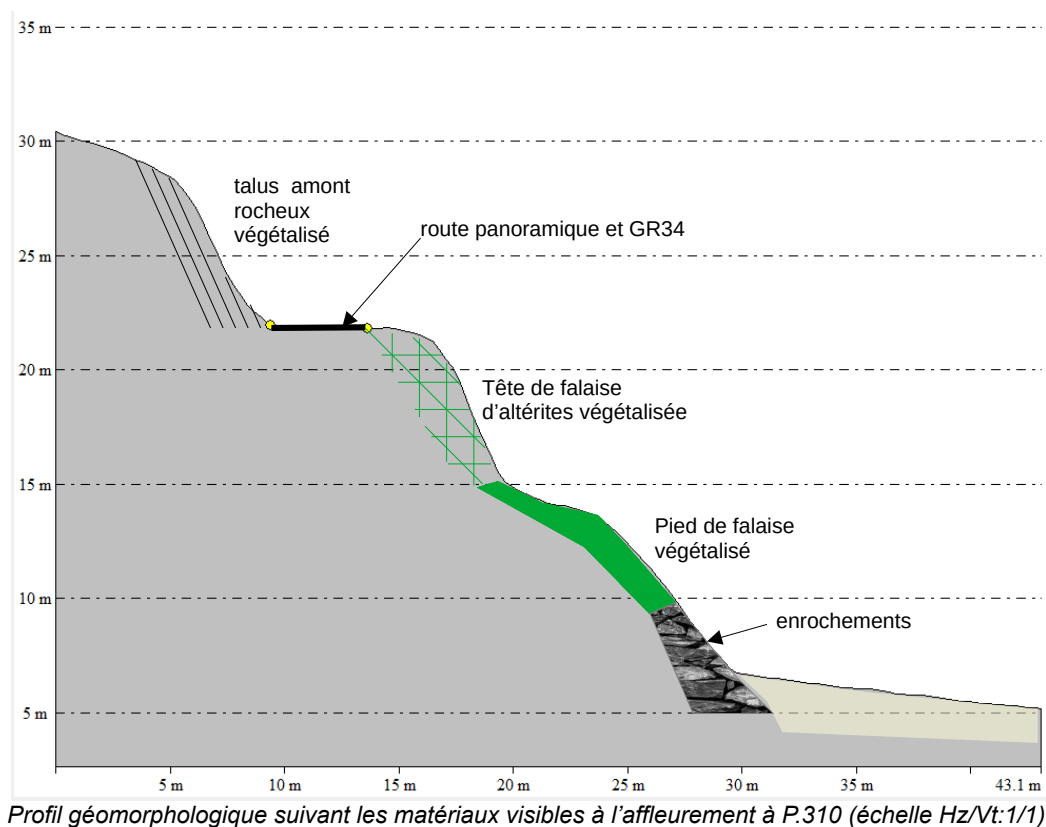
A P.310, la distance de la route jusqu'à la rupture de pente est entre 3 à 3,5 m, prolongée par un talus d'altérites végétalisées d'une hauteur d'environ 7 m montrant une pente très raide supérieure à 60°, puis se prolonge par un pied de versant végétalisé à pente d'environ 50 à 55° sur 7 à 8 m de hauteur. La base du talus littoral est fixée par un massif en enrochements pour limiter l'effet de l'érosion marine.

La chaussée montre une largeur d'environ 3,3 m et un accotement de 1,70 m constituant le GR34, séparé de la chaussée par une glissière en bois.

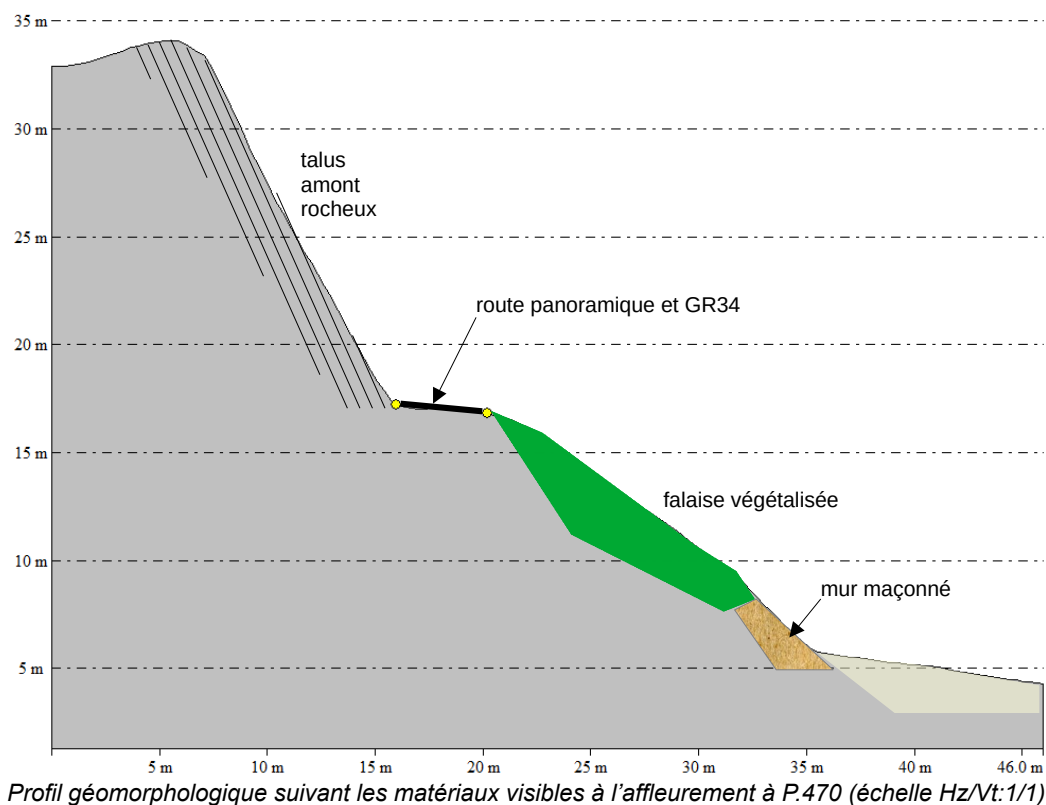
A P.470, la distance de la route jusqu'à la rupture de pente est réduite à environ 1,5 m, prolongée par un talus végétalisé d'une hauteur d'environ 12 m, montrant une pente relativement régulière d'environ 40°. La base du versant littoral est fixée par un mur en maçonnerie jointoyée pour limiter l'effet de l'érosion marine.

La chaussée montre une largeur d'environ 3,3 m et un accotement de 1,70 m constituant le GR34, séparé de la chaussée par une glissière en bois.

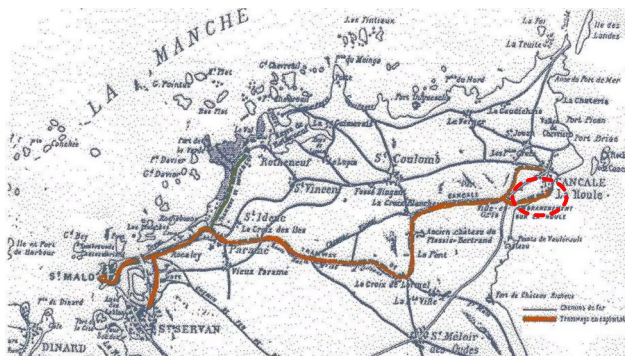
Plan de la ligne St-Malo – Cancale via l'embranchement depuis la Langotière jusqu'au port de la Houle sur le front de mer

➤ Enfin, lors de travaux réalisés par la ville en 2020 au niveau du quai Kennedy, qui était alors le terminus de la ligne de tramway, les terrassements ont mis à nu les vestiges de rails et du ballast de l'ancienne voie de chemin de fer, qui était dans la structure routière actuelle (couverture des couches de chaussée directement sur la structure de la voie ferrée sans substitution). Il est donc fort probable que cette situation soit identique tout au long de la route de la corniche, qui n'a fait l'objet d'aucune réfection complète de sa structure de chaussée depuis sa création (informations recueillies auprès des agents de la Ville de Cancale).

Les sondages réalisés dans le cadre de la présente étude ont montré un horizon superficiel de ballast directement sous la chaussée sur 30 à 50 cm, mais sans mettre en évidence la présence des rails ou des traverses.

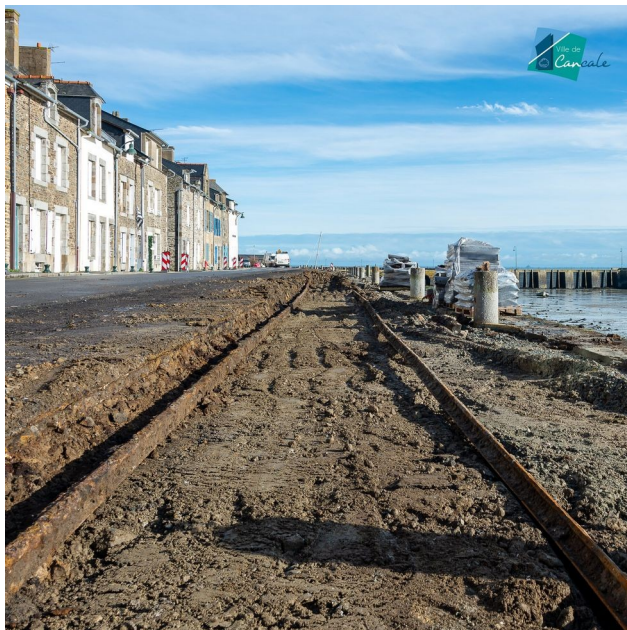
Photographie des rails mis à jour lors de travaux en 2020 quai Kennedy (source Ville de Cancale)

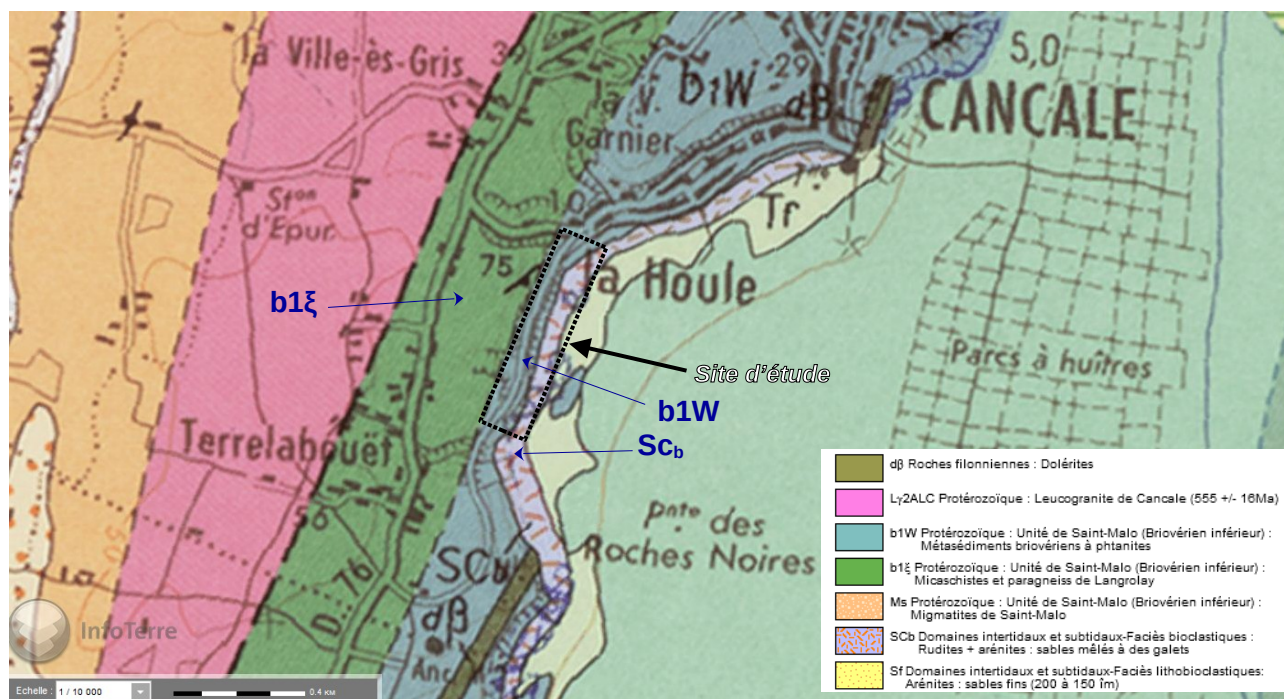
L'extrait de la carte géologique de la baie du Mont-St-Michel présenté ci-dessous montre la répartition des terrains formant le substratum :

Extrait de la carte géologique de la baie du Mont-St-Michel au 1/50 000 du BRGM

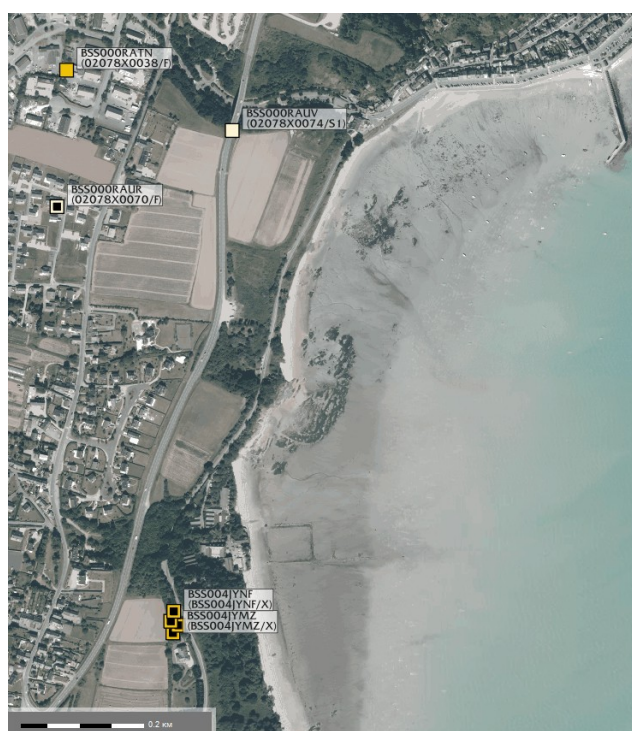
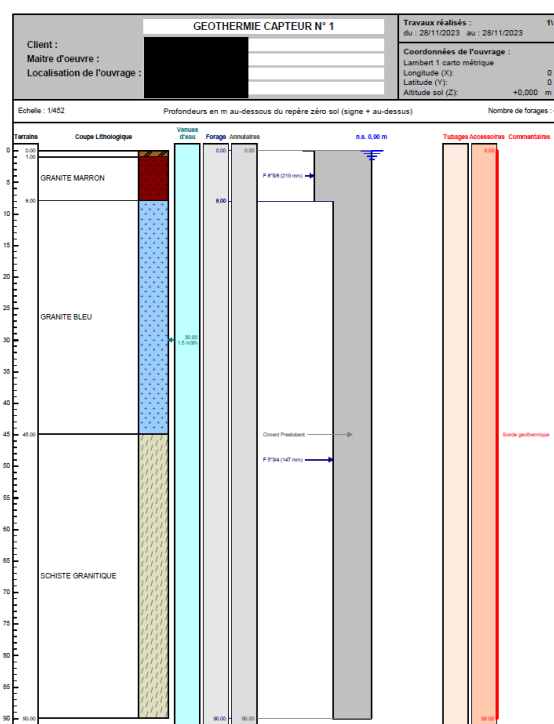
recouvrement de 1 m de terre végétale, puis de granite marron (arène/altérites rocheuses ?) jusqu'à la profondeur de 8 m, de granite bleu jusqu'à 45 m (siltites et argilites schisto-gréseuses ?) et de schiste granitique (micaschistes ?) jusqu'à 90 m. La nappe est présente à partir de 30 m de profondeur, soit au niveau de la base de la falaise à la limite du haut de plage.

Coupe de sondages réalisés en novembre 2023 à proximité du site d'étude, issue de la BSS
(source <http://infoterre.brgm.fr>)

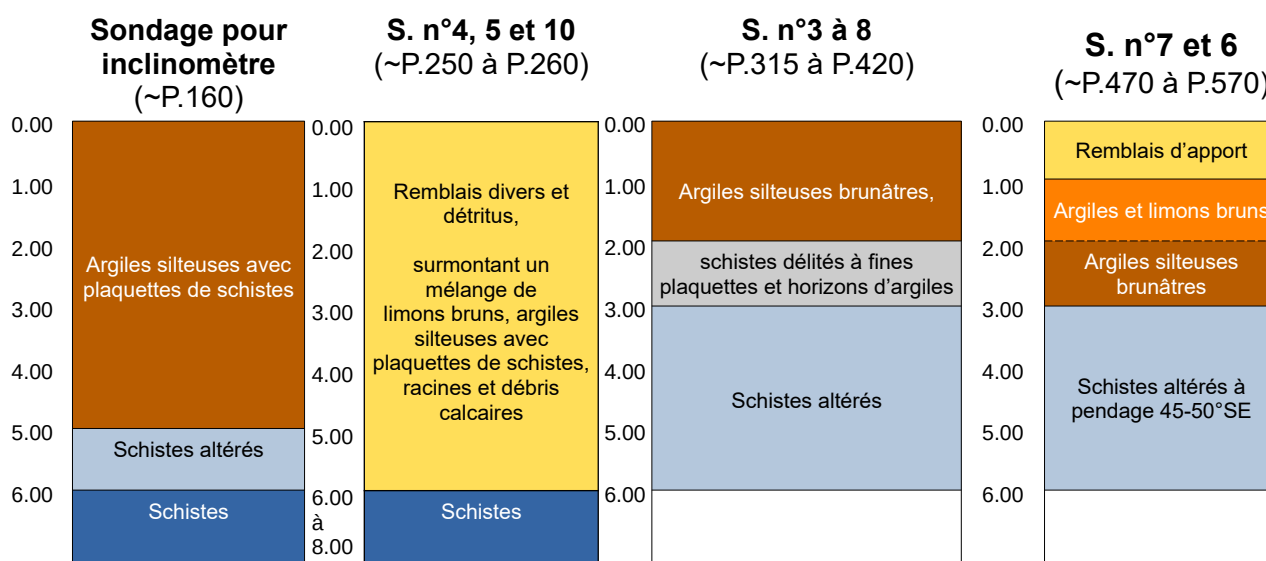
- Lors de l'étude géotechnique conduite en 2001 (étude FSOL), pour la reconnaissance des aléas sur les talus amonts et avals de la route de la corniche, des sondages ont été réalisés ainsi que des prélèvements d'échantillons de matériaux pour réalisation d'essais en laboratoire (teneur en eau et analyse granulométrique). Un plan indique les zones de prélèvements de matériaux, et par déduction, la localisation des sondages. Aucun log lithologique n'est présent dans le dossier, ni information sur le type de sondage réalisé. Toutefois, on a pu extraire quelques descriptions explicitées dans le rapport d'étude, qui sont identifiées par une localisation linéaire. Ces informations sont résumées dans le tableau suivant :

Coupes lithologiques interprétées de l'étude FSOL de 2001 (descriptifs des sondages rédigés dans le rapport)

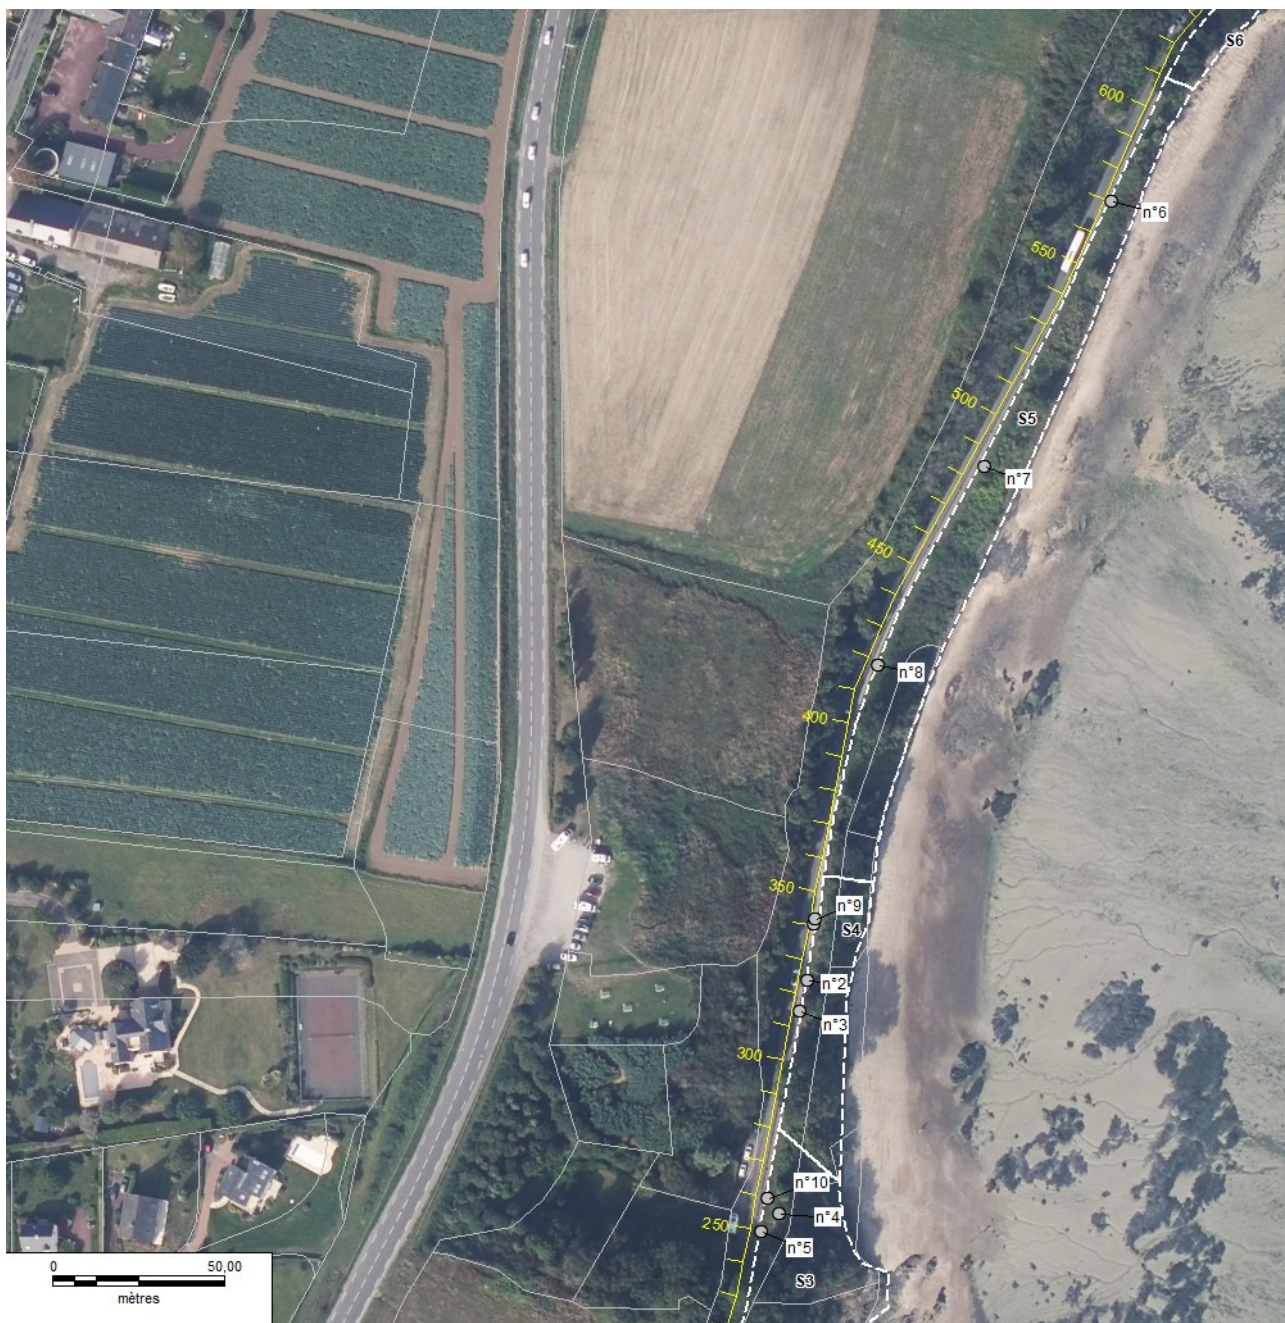
Situation approchée des sondages et des prélèvements réalisés en 2001

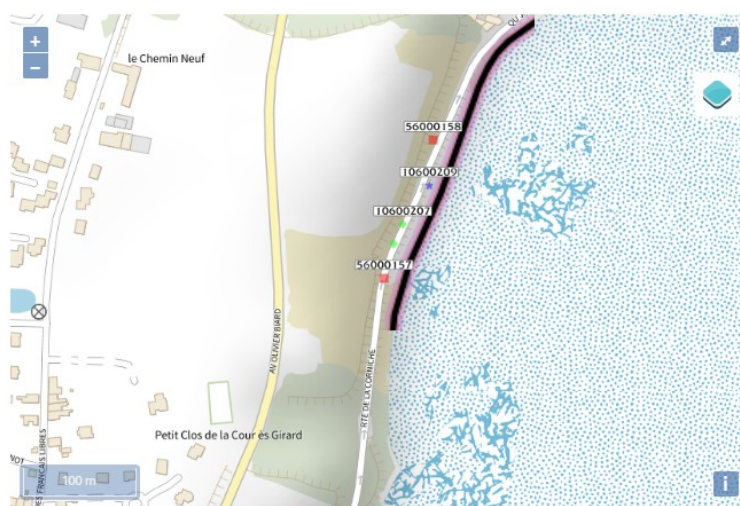
Localisation des mouvements de terrain répertorié sur Géorisques (Brgm)

- Les données extraites du site internet Géorisques, site d'information permettant d'évaluer les risques naturels et technologiques sur l'ensemble du territoire national (www.georisques.gouv.fr), dénombre 6 événements connus au droit de la zone d'étude :

N°identifiant Géorisques	Type d'évènement	Date	Référence d'étude
10600207	Chute de blocs / Éboulement	01/2016	ETUDE/n°20162 – Entreprise RATEAU Ingénierie
10600209	Effondrement / Affaissement	01/2016	ETUDE/n°20162 – Entreprise RATEAU Ingénierie
56000157	Glissement	10/2000	BRGM RP-50606-FR – D. Labbey et J. Dubreuilh
56000158	Glissement	11/2000	BRGM RP-50606-FR – D. Labbey et J. Dubreuilh
56000159	Chute de blocs / Éboulement	10/2000	BRGM RP-50606-FR – D. Labbey et J. Dubreuilh
56000160	Chute de blocs / Éboulement	01/1998

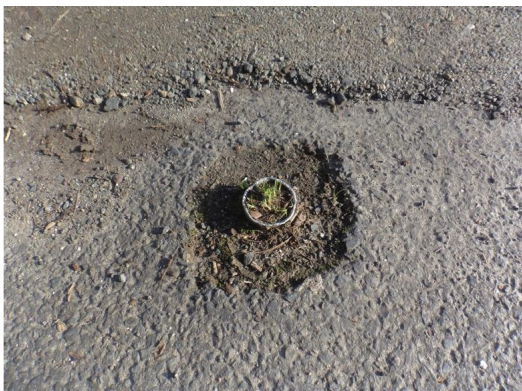
Lors du diagnostic visuel réalisé en juin 2024 par le Cerema, l'observation du confortement par clouage vertical de la longrine à P.160 n'a pas montré de signe de mouvement ou d'une potentielle remobilisation du glissement.

Tête du tube inclinométrique en février 2016
vers P.160 (source Rateau Ing.)

- secteur 2, vers P.160 (=aléa E4 selon l'étude), un glissement de type circulaire ou plan sur 15 ml qui affecte la base du talus, mais avec des manifestations de fissures en tête sur l'enrobé. Ce glissement a fait l'objet d'un sondage avec pose d'un inclinomètre suivi pendant 1 an et 4 mois. Il a été constaté un très faible déplacement de 3,3 mm à l'issue du suivi. Cet aléa a fait l'objet d'un confortement sur l'accotement par ancrage vertical et réalisation d'une longrine en béton armé sur micropieux de 8 à 10 m de profondeur ;

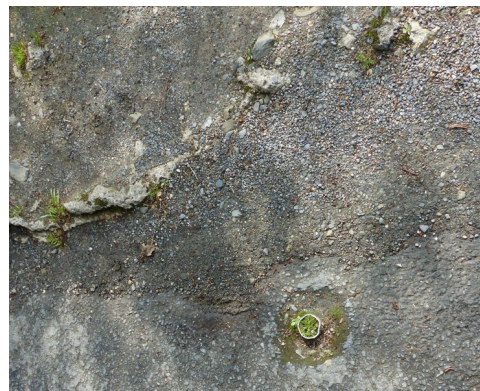
Tête du tube inclinométrique en mai 2024
vers P.160 (Cerema)

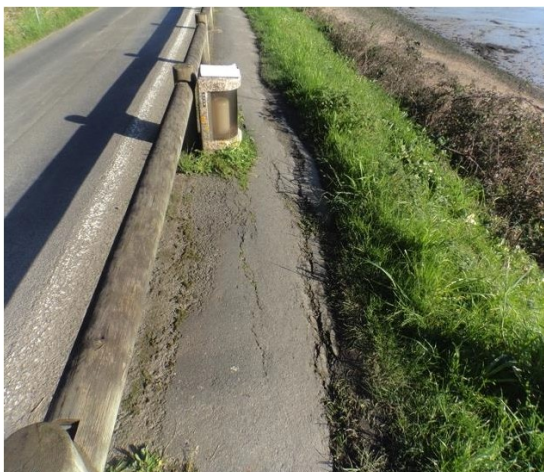
Au niveau du secteur 5, vers P.515, il est fait état d'un léger affaissement de l'enrobé en bordure de route (sur le GR34), mais sans trace de solifluxion.

Fissuration du GR34 en février 2016 vers P.515 (source Rateau Ing.)

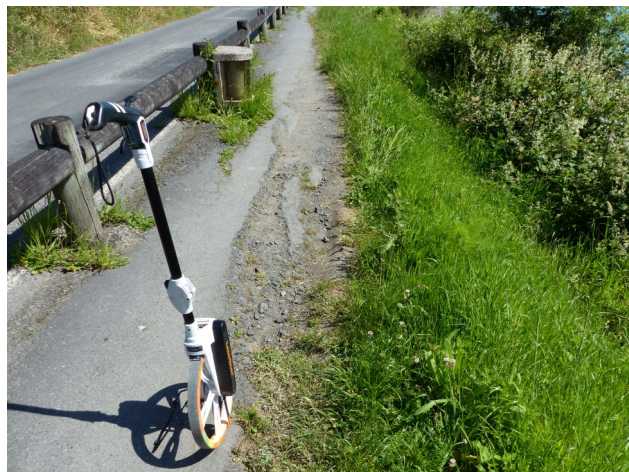
Evolution de la fissuration du GR34 en juin 2024 vers P.515 (Cerema)

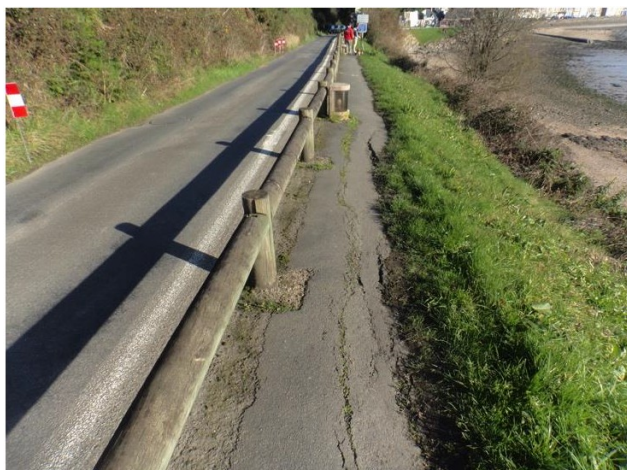
Au niveau du secteur 5, de P.525 à P.535, il est fait état d'un glissement de l'enrobé de faible amplitude en bordure de la route (sur le GR34), mais sans manifestation de solifluxion de la voirie. Il était préconisé la mise en œuvre d'inclusions métalliques de type cornières 50 x 50 x 5 mm de 2 m de profondeur battues au refus.

Fissuration du GR34 en février 2016 entre P.525 et P.535 (source Rateau Ing.)

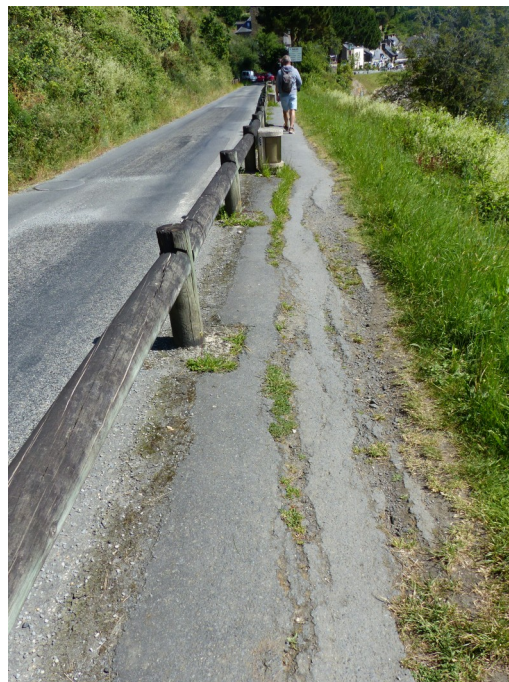
Evolution de la fissuration du GR34 en juin 2024 entre P.525 et P.535 (Cerema)

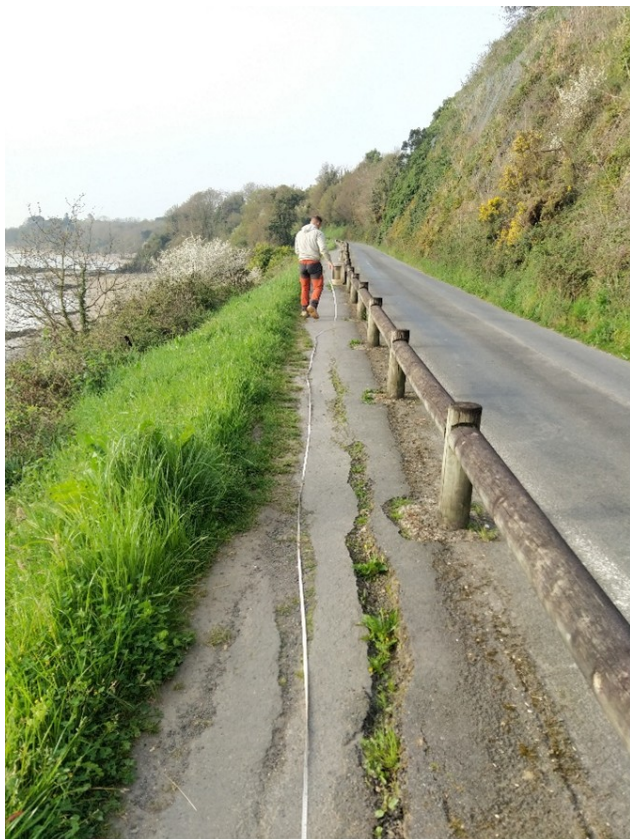
La première zone se situe sur la section 5 de P.510 à P.535 au droit d'un segment qui avait déjà fait l'objet d'une visite en 2016. Il est question « d'un glissement actif (solifluxion) sur 25 ml, qui évolue lentement vers le décrochement et qui présente un risque pour la chaussée d'être affectée dans le cas d'une rupture globale ». La comparaison des photographies entre 2016 et 2021 soulignait « une nette accentuation du phénomène ».

Fissuration du GR34 en avril 2021 entre P.510 et P.535 (source Rateau Ing.)

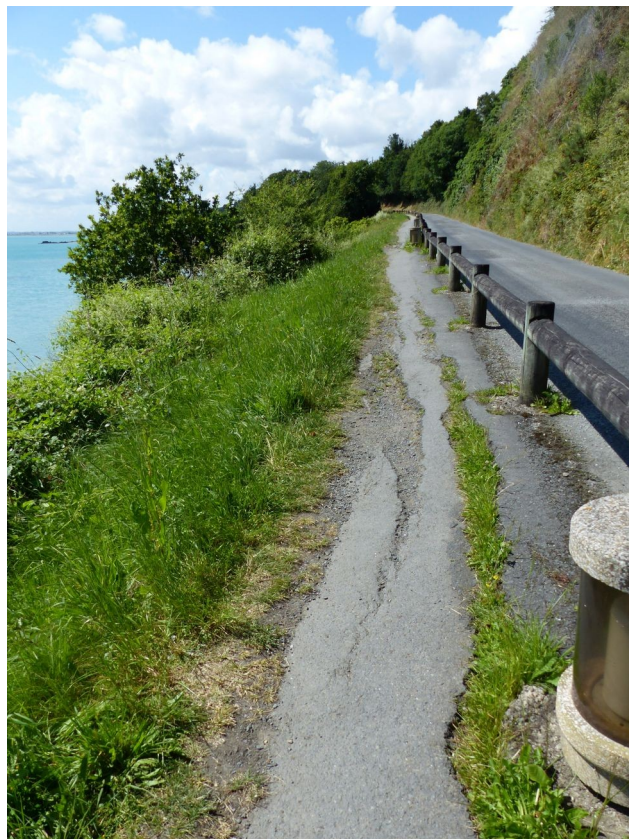
La comparaison des photographies entre 2021 et 2024 ne montre pas d'évolution significative.

Très peu d'évolution perçue de la fissuration en juin 2024 entre P.510 et P.535 (Cerema)

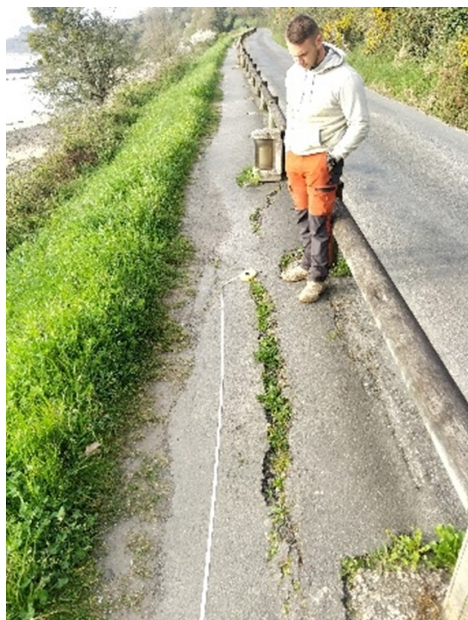
La deuxième zone se situe aussi sur la section 5 de P.573 à P.579, au droit d'un segment qui n'avait pas été repéré lors de la visite de 2016. Il est fait état d'une zone solifluée sur 6 ml avec fissuration ouverte de l'enrobé sur l'accotement.

Fissuration du GR34 en avril 2021 entre P.573 et P.579 (source Rateau Ing.)

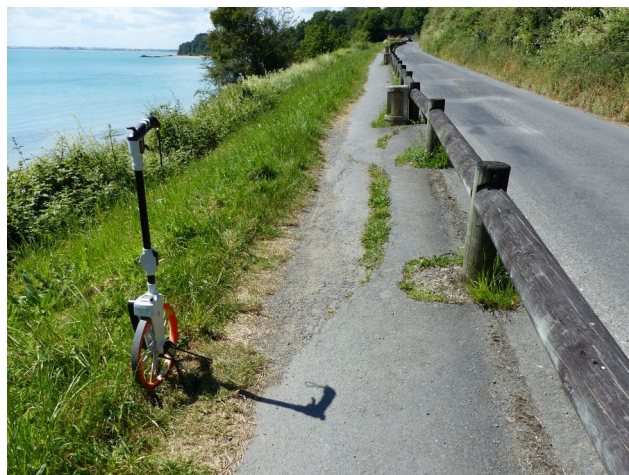
L'évolution entre 2021 et 2024 n'apparaît pas significative d'un glissement très actif.

Pas d'évolution perçue de la fissuration en juin 2024 entre P.573 et P.579 (Cerema)

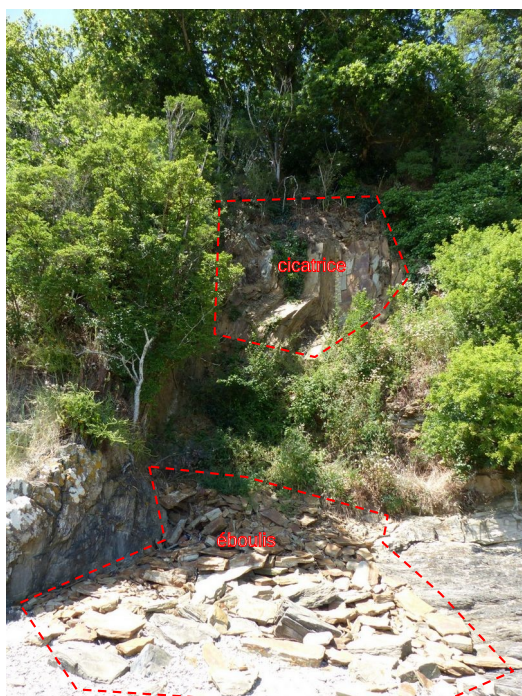
- De P.100 à P.150, on observe une série de 3 dépressions pseudo-circulaires avec affaissement de la ligne d'escarpement au niveau de l'accotement végétalisé en rive de la voirie.
- A la base du talus, on observe un éboulement rocheux selon un mouvement de type fauchage vers P.125, qui s'est produit depuis une hauteur d'environ 10 m. Le recul par rapport au front de falaise reste très superficiel et sans relation avec les zones d'affaissement en sommet de talus.
- De P.150 à P.165, on observe un glissement actif à cinétique qui apparaît lente (présence de végétation stabilisée dans le glissement), pseudo-circulaire, d'assez grande ampleur, qui semble mobiliser plusieurs dizaines de m³ de matériaux meubles et rocheux.

Éboulement rocheux vers P.125

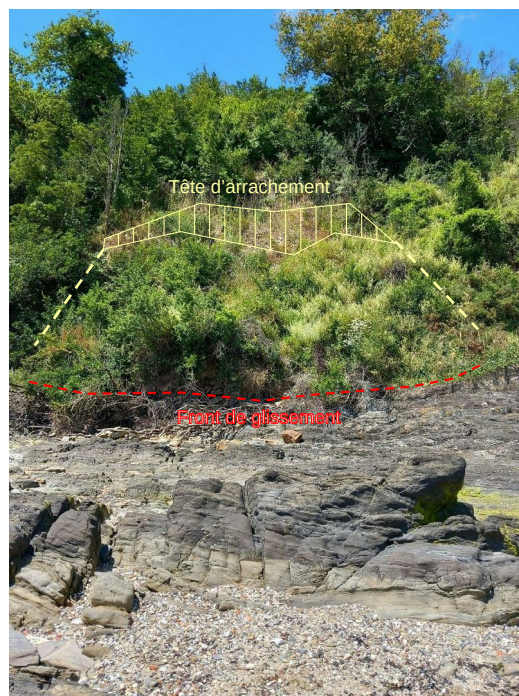
Glissement circulaire de P.150 à P.165

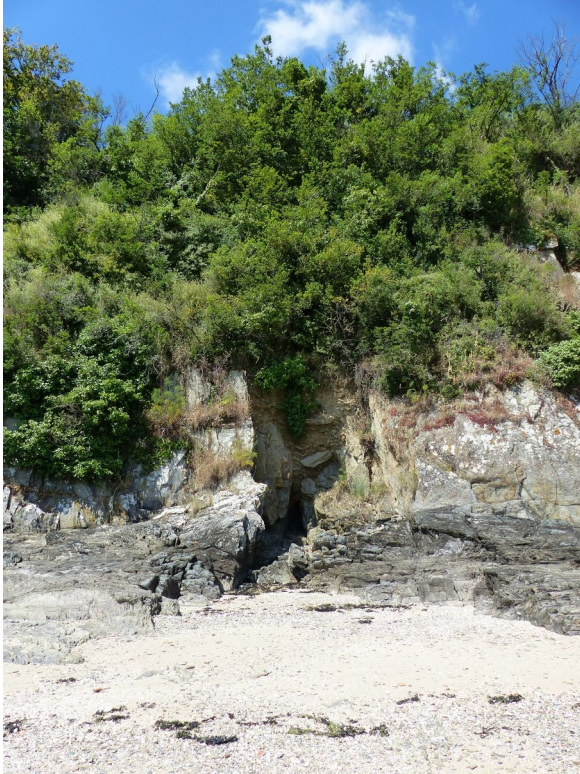
- A la base de la falaise vers P.180, une faille dans le massif rocheux présente une cavité d'environ 2 à 3 m de profondeur, comblée par des altérites et des colluvions, qui ne présente pas de risque d'instabilité à court terme pour la route.

*Faille avec remplissage d'altérites à P.180
en juin 2024*

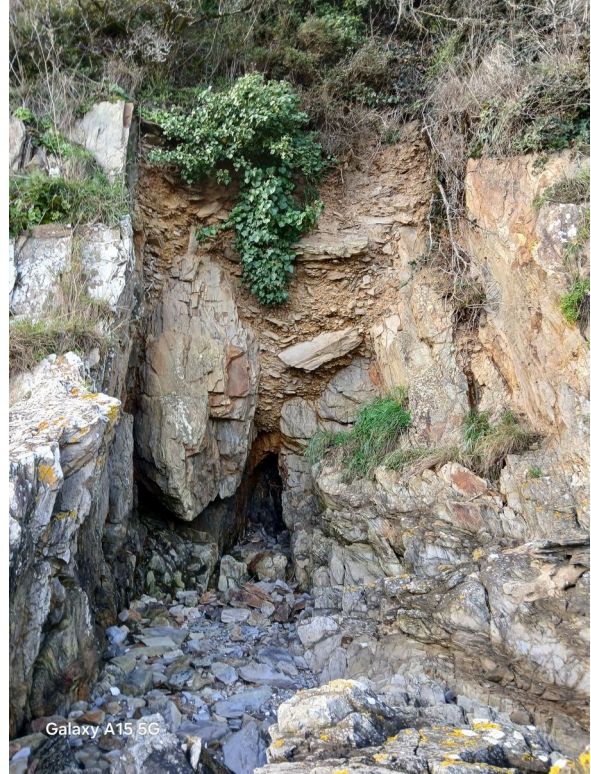
Faille à P.180 en janvier 2026
