Étude de stabilité de la route panoramique à Cancale

Phase 3 : Diagnostic géotechnique

RAPPORT D'ÉTUDE

Mars 2026

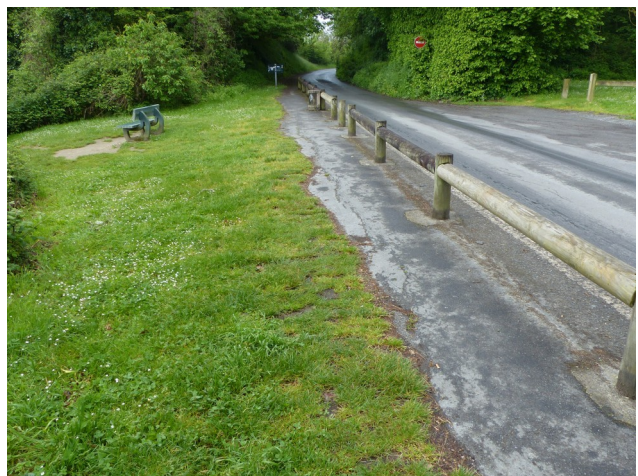
- On observe une fissuration longitudinale multiple sur 11 m au niveau de l'accotement (GR34). Ce linéaire de fissures avait déjà été observé en 2001 lors de l'étude FSOL. La description faite à l'époque semble très semblable à ses caractéristiques actuelles.
- A la base du talus au droit du massif de protection en enrochements, on constate un affouillement généralisé entre les blocs en arrière de la première ligne de pied sur toute leur profondeur.

*Fissuration longitudinale sur le GR34 en mai
2024*

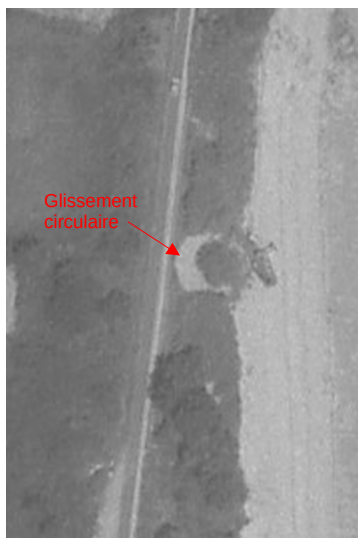
Juillet 1982

Cette section de talus s'étend de P.280 à P.355. C'est sur ce secteur que la route a été réduite à une seule voie de circulation dans les années 1980 suite à un glissement circulaire de grande ampleur entre P.320 et P.330, visible sur les photos aériennes anciennes.

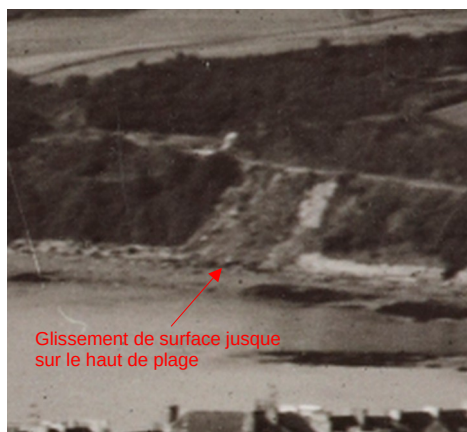
Dès les années 1950, on constate un évènement important dans les matériaux en surface du talus, entre P.300 et P.350 jusque sur le haut de plage, qui peut correspondre à un premier glissement de surface de grande ampleur.

Photographie datée du début des années 1950

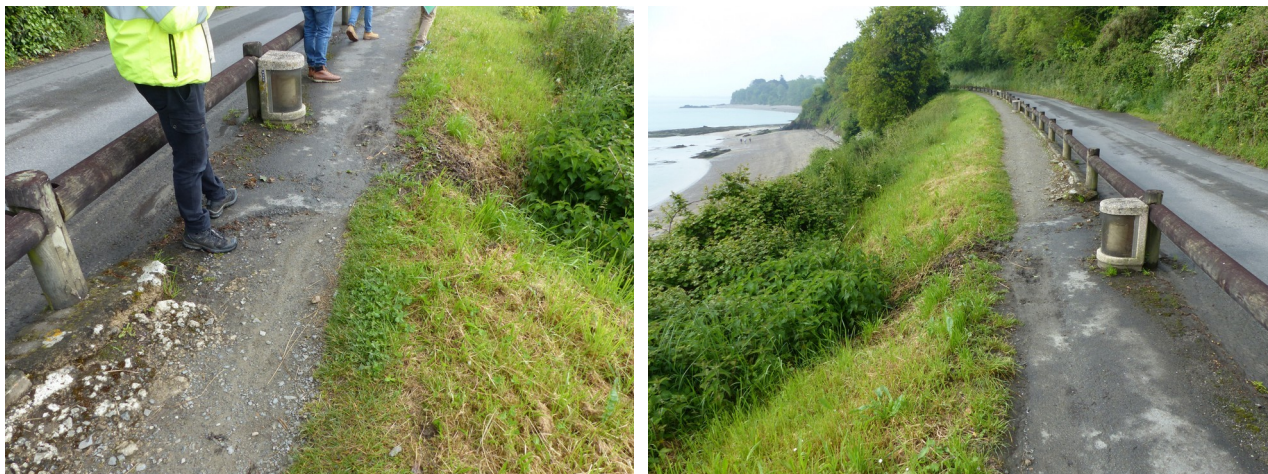
- L'étude FSOL de 2001 identifie une zone de confortement au sommet de talus par clouage de pieux battus vers P.420.
- La bordure de canalisation des eaux de surface ruisselant sur la chaussée s'interrompt à partir de P.455 engendrant un ravinement de l'accotement traversant le GR34, et la formation d'une encoche d'érosion en tête du talus végétalisé.

Érosion sur l'accotement et en sommet de talus à l'extrémité de la bordure de canalisation des eaux de ruissellement

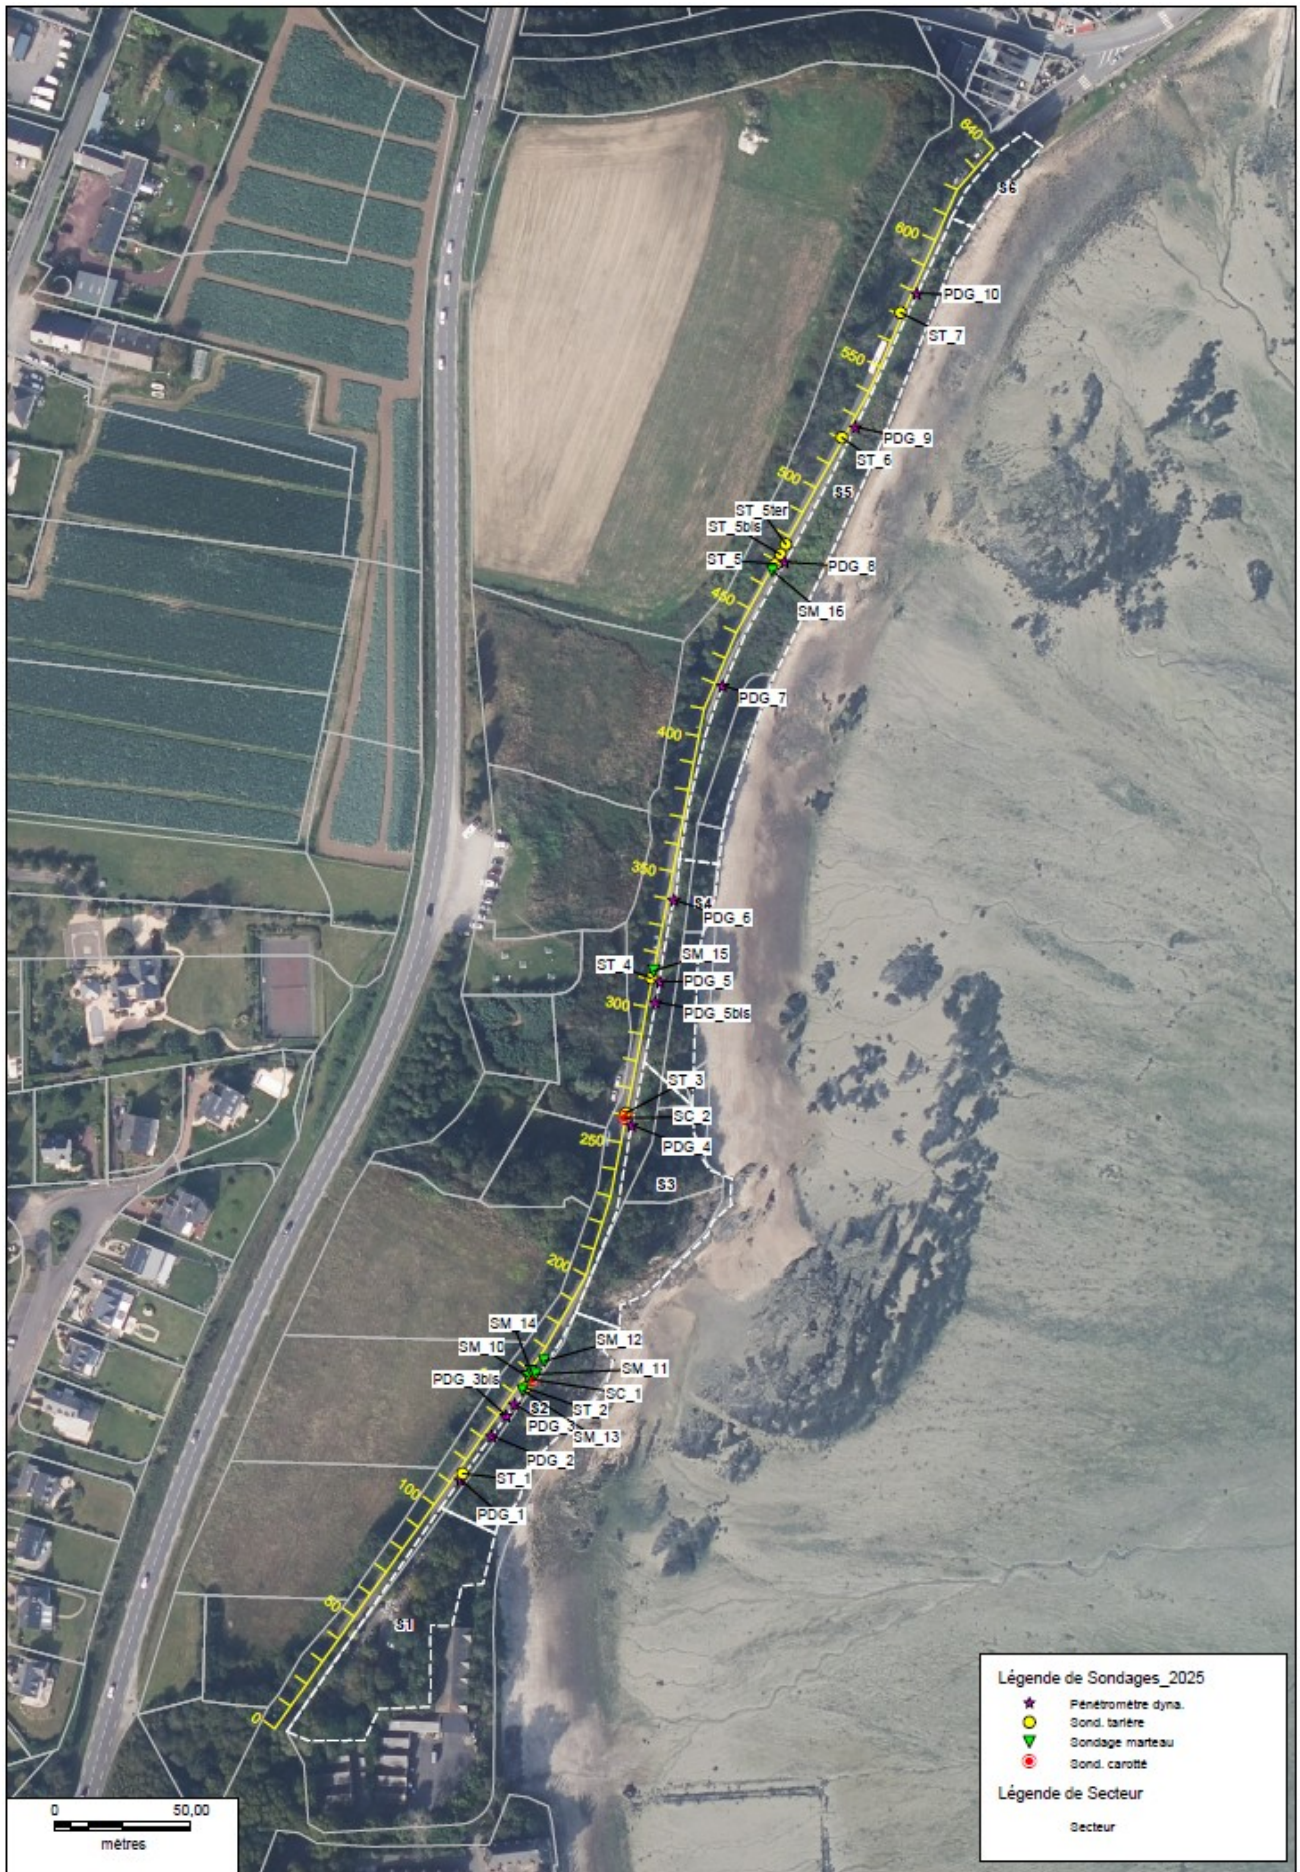
Implantation des sondages géotechniques

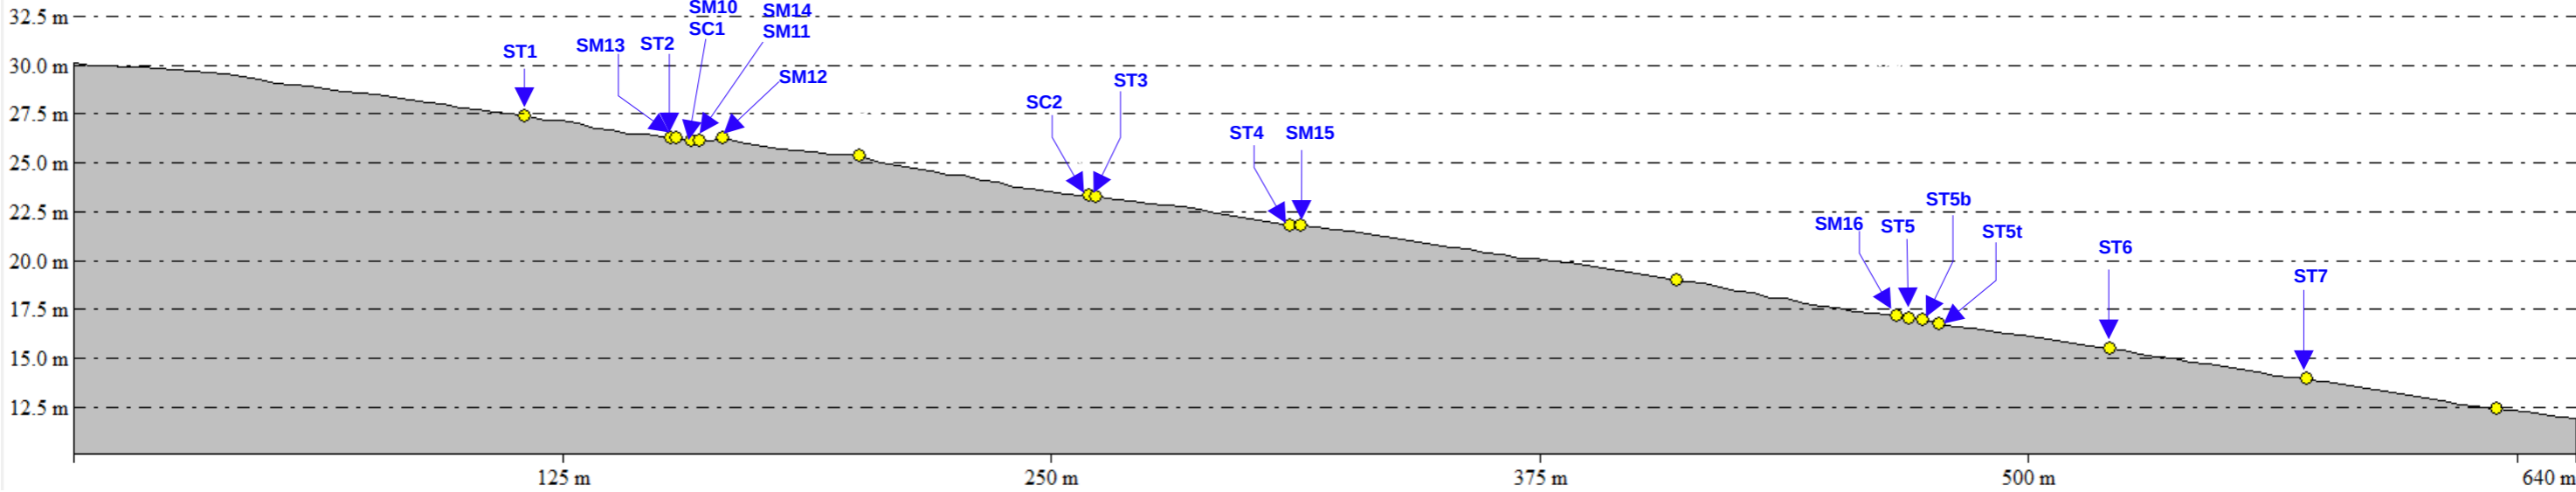
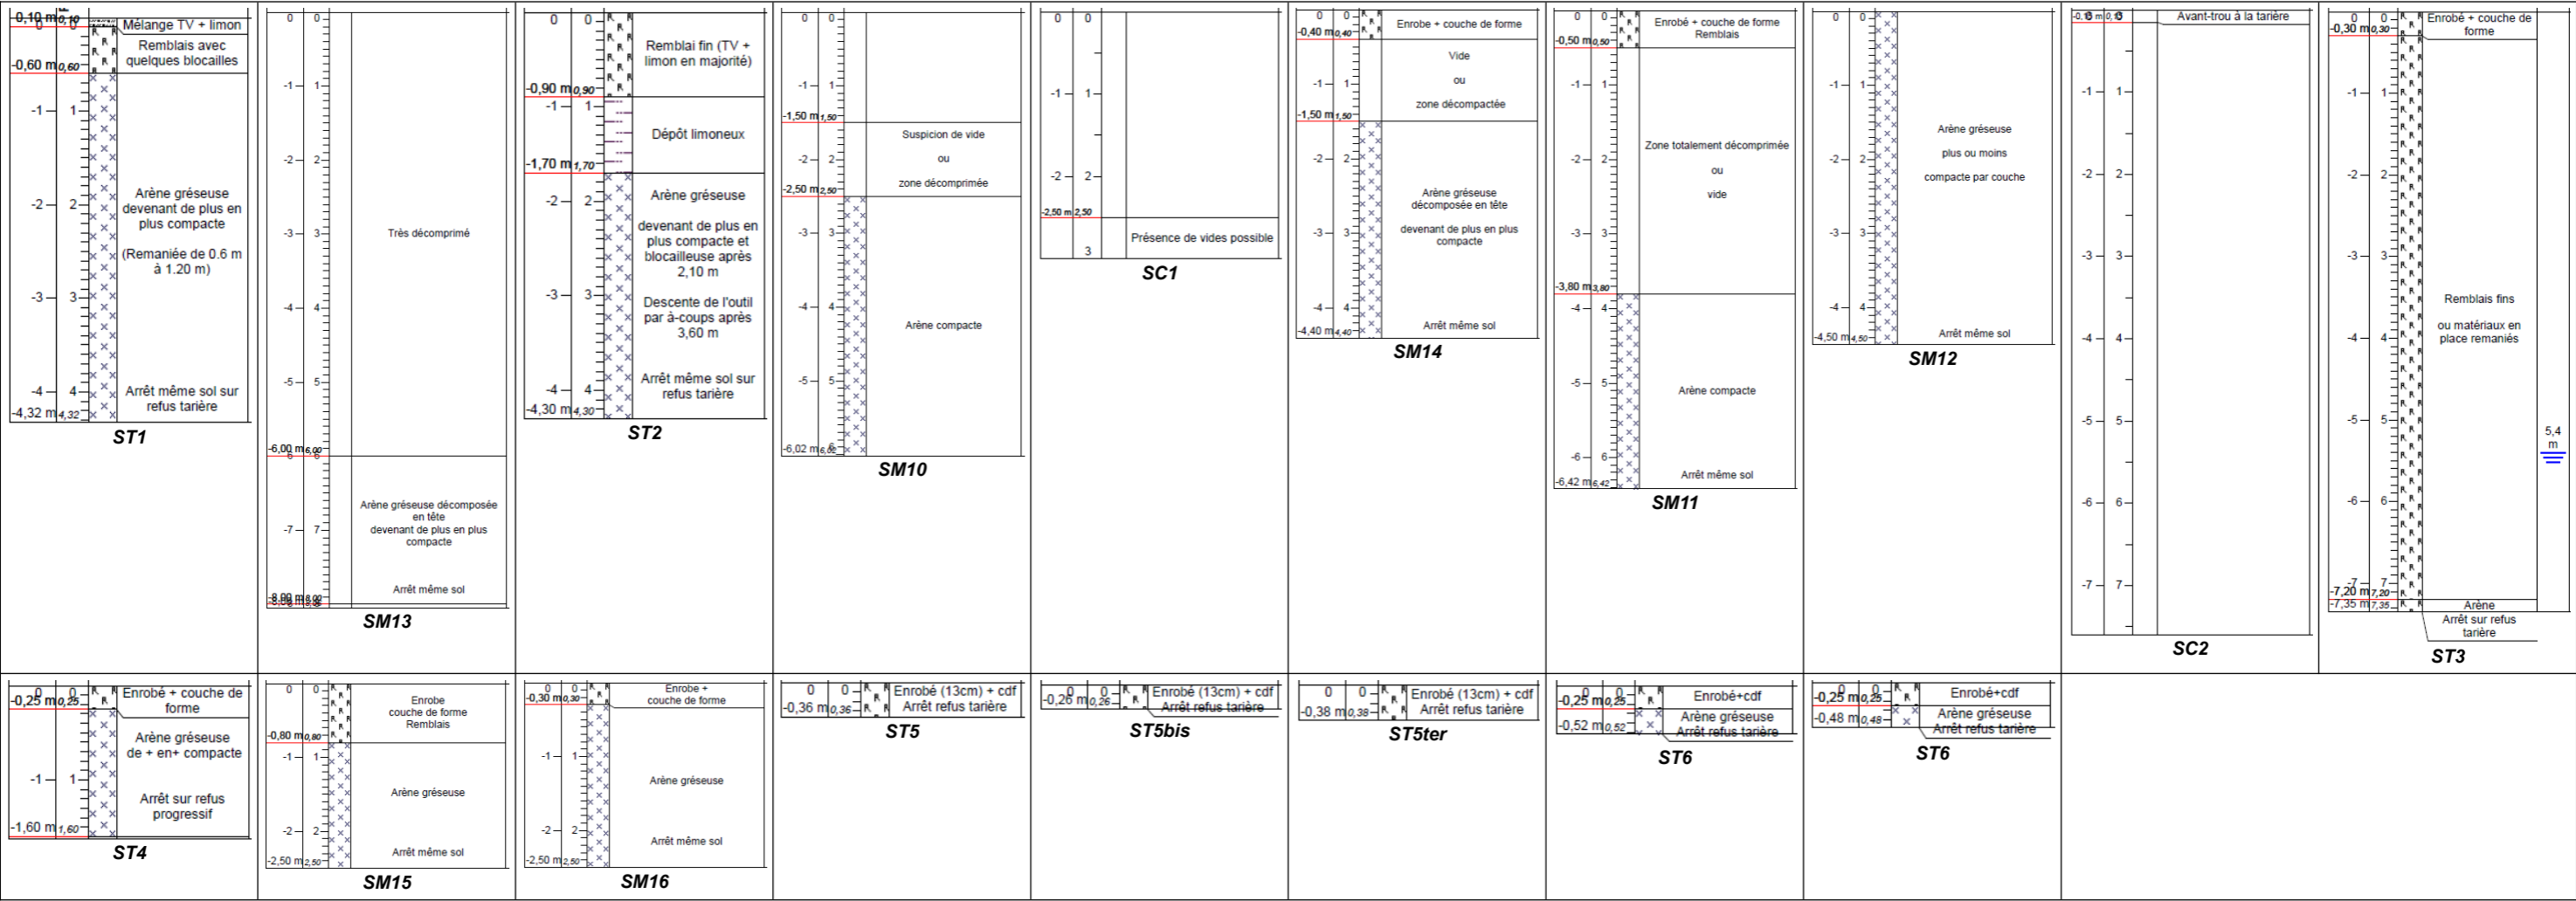
Profil en long de la route panoramique de P.0 à P.640 avec implantation des sondages au niveau de la bande de roulement rive droite

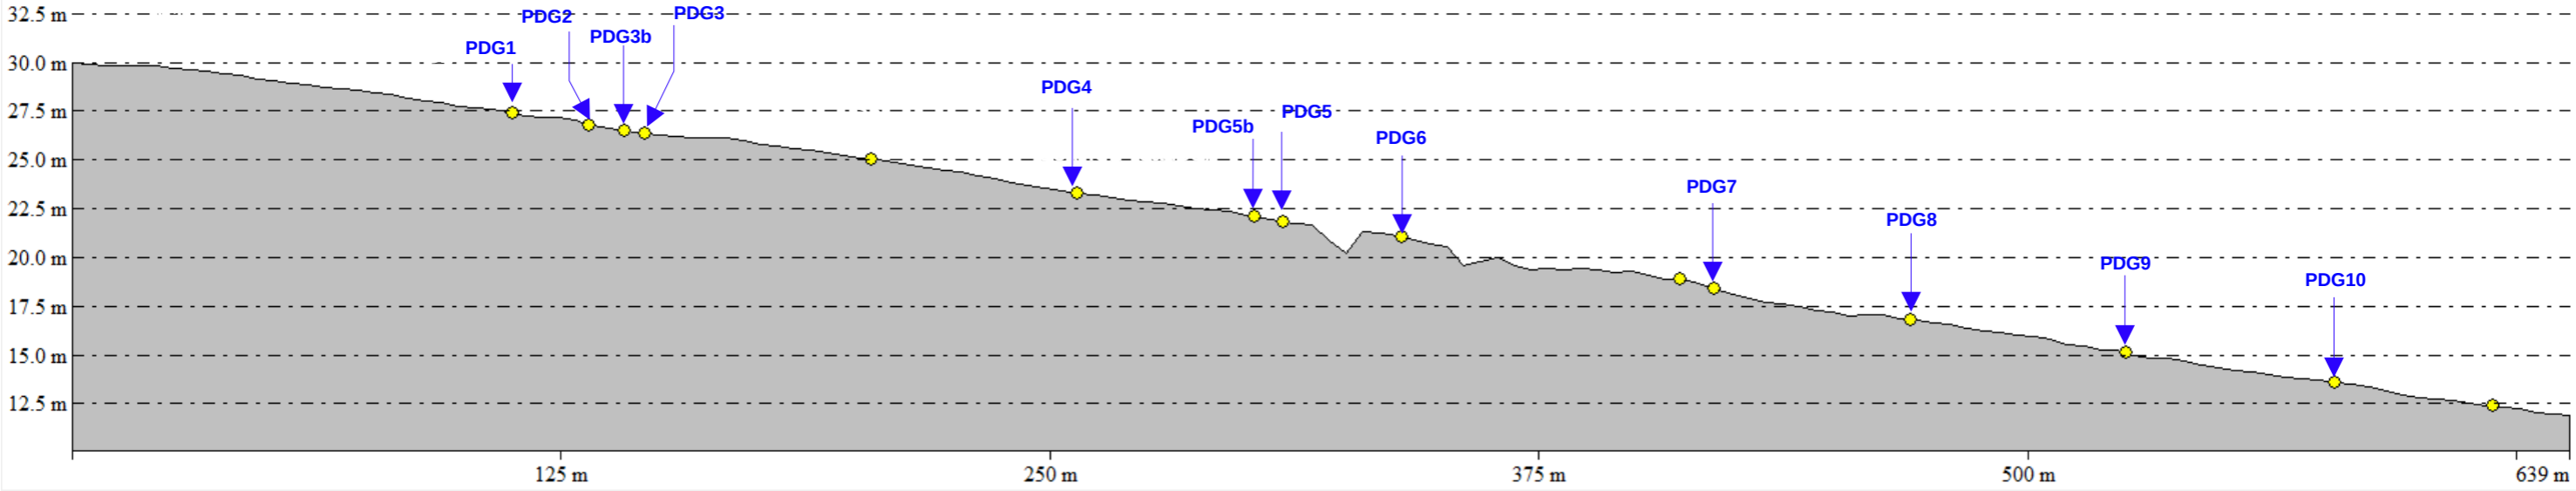
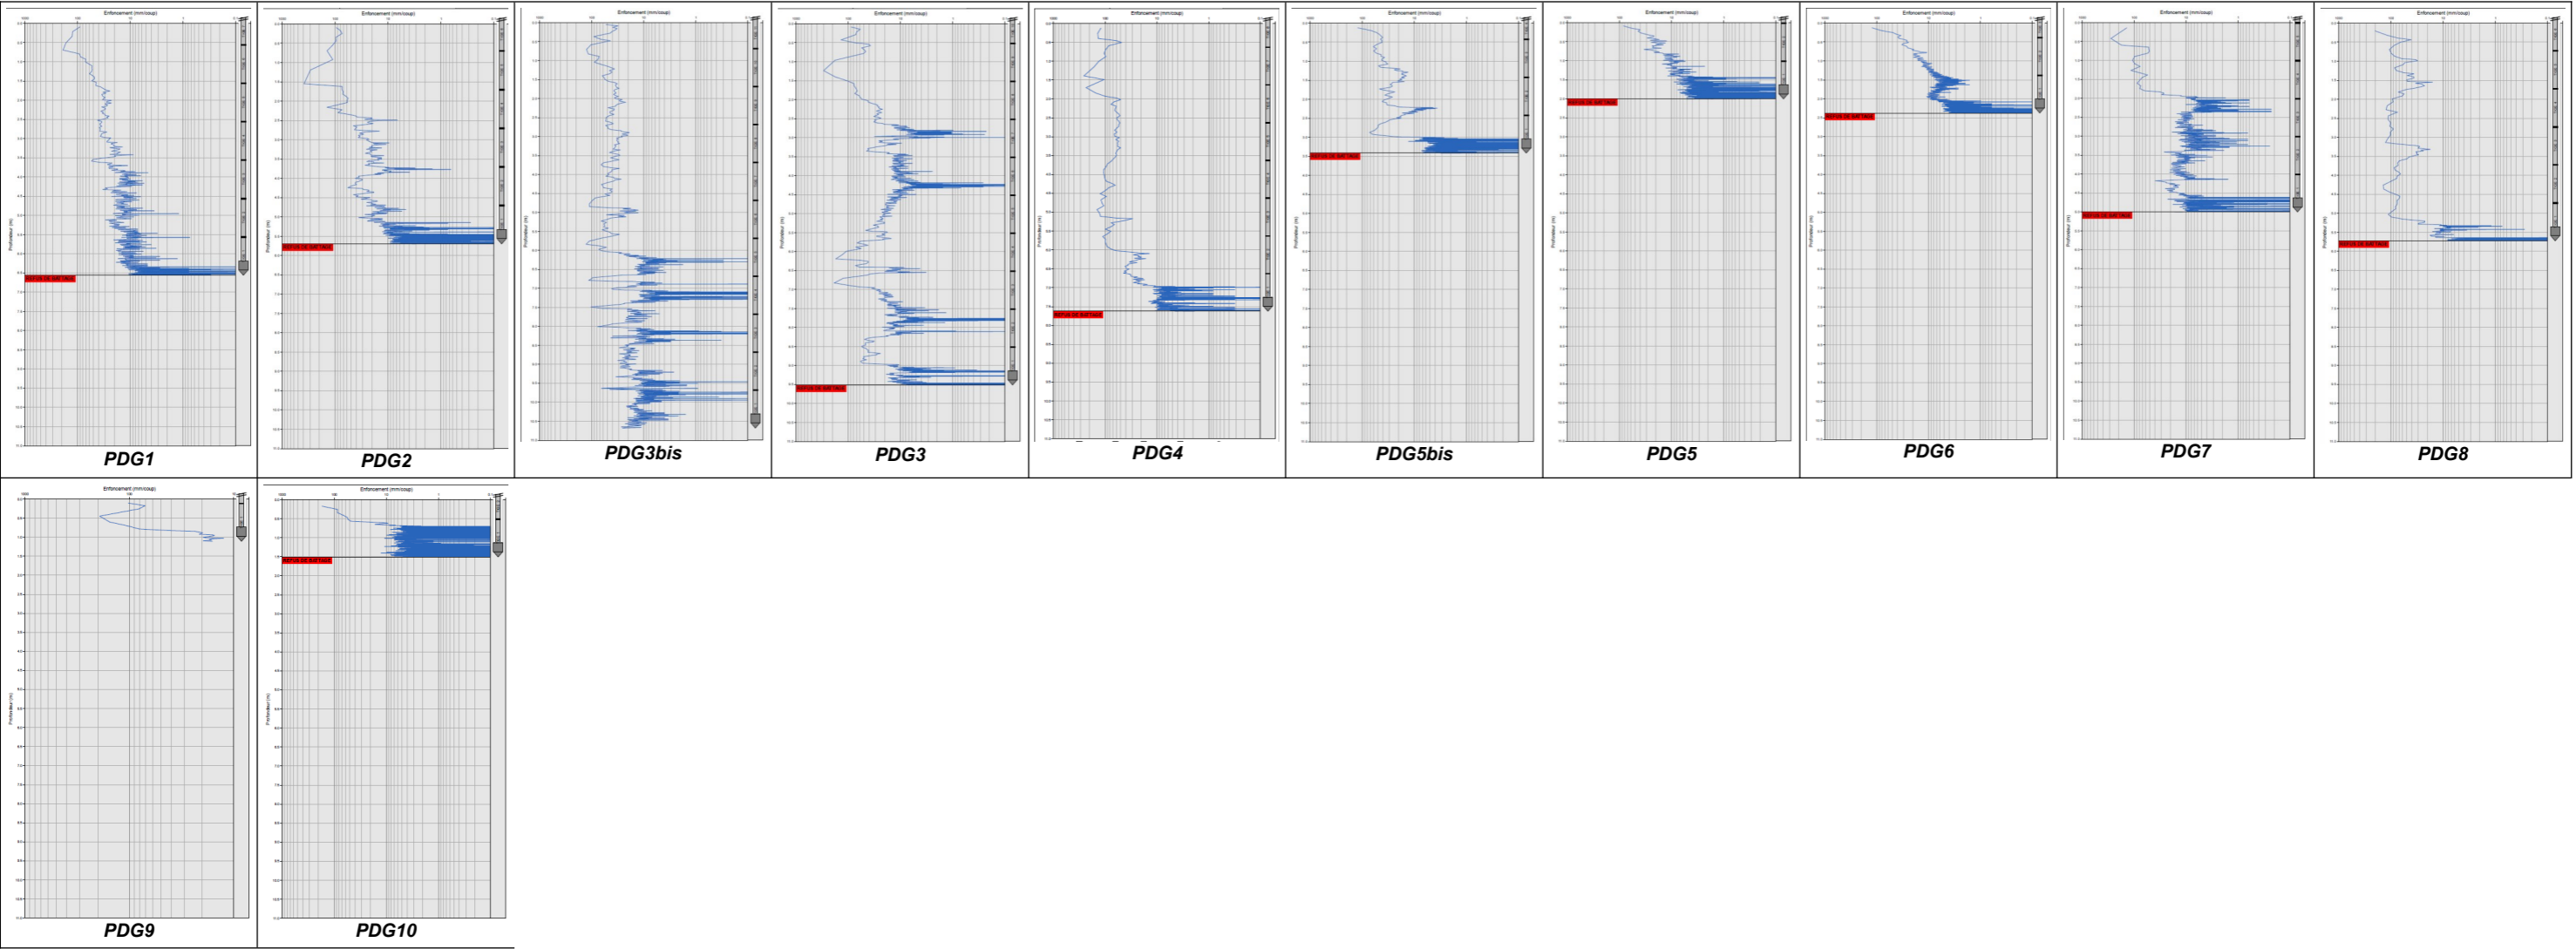
Profil en long de la route panoramique de P.0 à P.640 avec implantation des sondages pénétrométriques au niveau de l'accotement/GR34

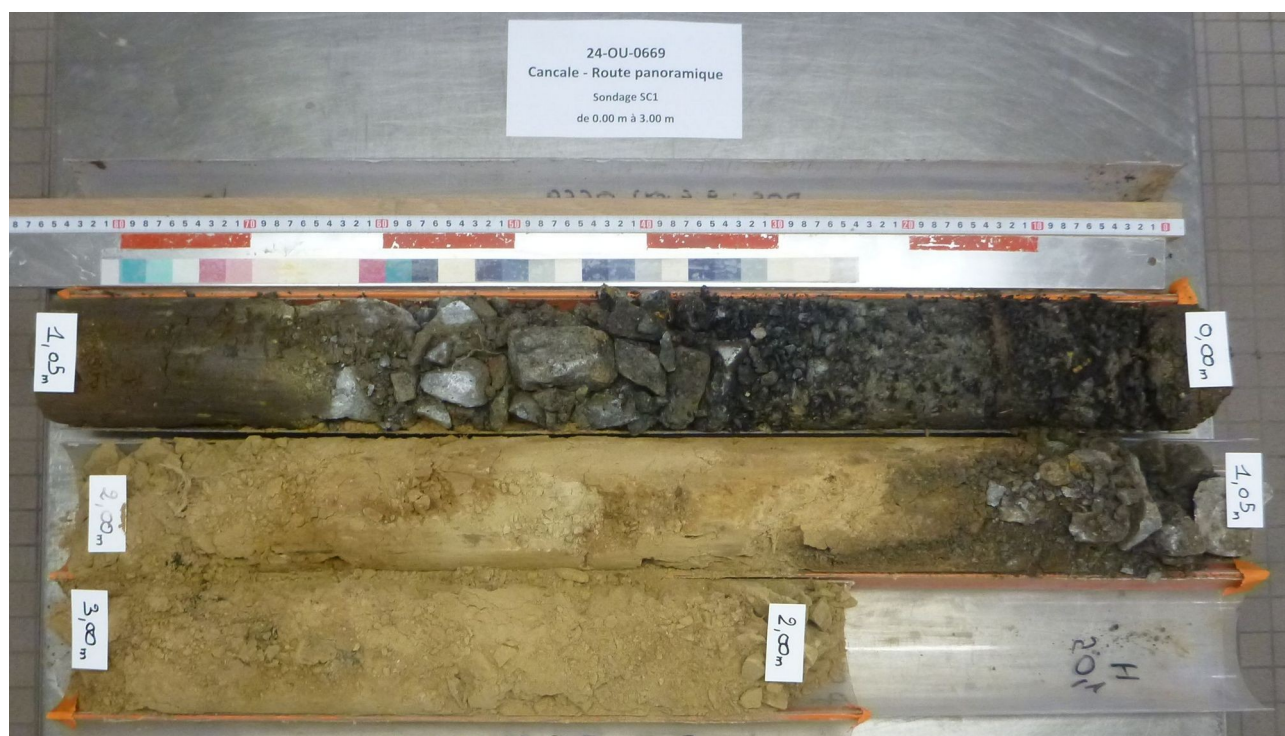
Carotte SC1 de 0 à 3,0 m de profondeur

- **un mélange de granulats et de blocailles (petits blocs de schiste gris-bleuté) dans une légère matrice sableuse,** sur 1,0 m d'épaisseur,
- **du sable légèrement argileux brun beige induré, à graviers, cailloutis et cailloux,** sur 2,25 m d'épaisseur,
- **du sable légèrement argileux beige-marron, à graviers, cailloutis et cailloux,** sur 1,25 m d'épaisseur,
- **de l'argile sableuse brune à débris de schiste, cailloutis et graviers,** sur 1,0 m d'épaisseur,
- **de l'argile sableuse brune très humide à forte concentration de débris de schiste,** sur 1,35 m

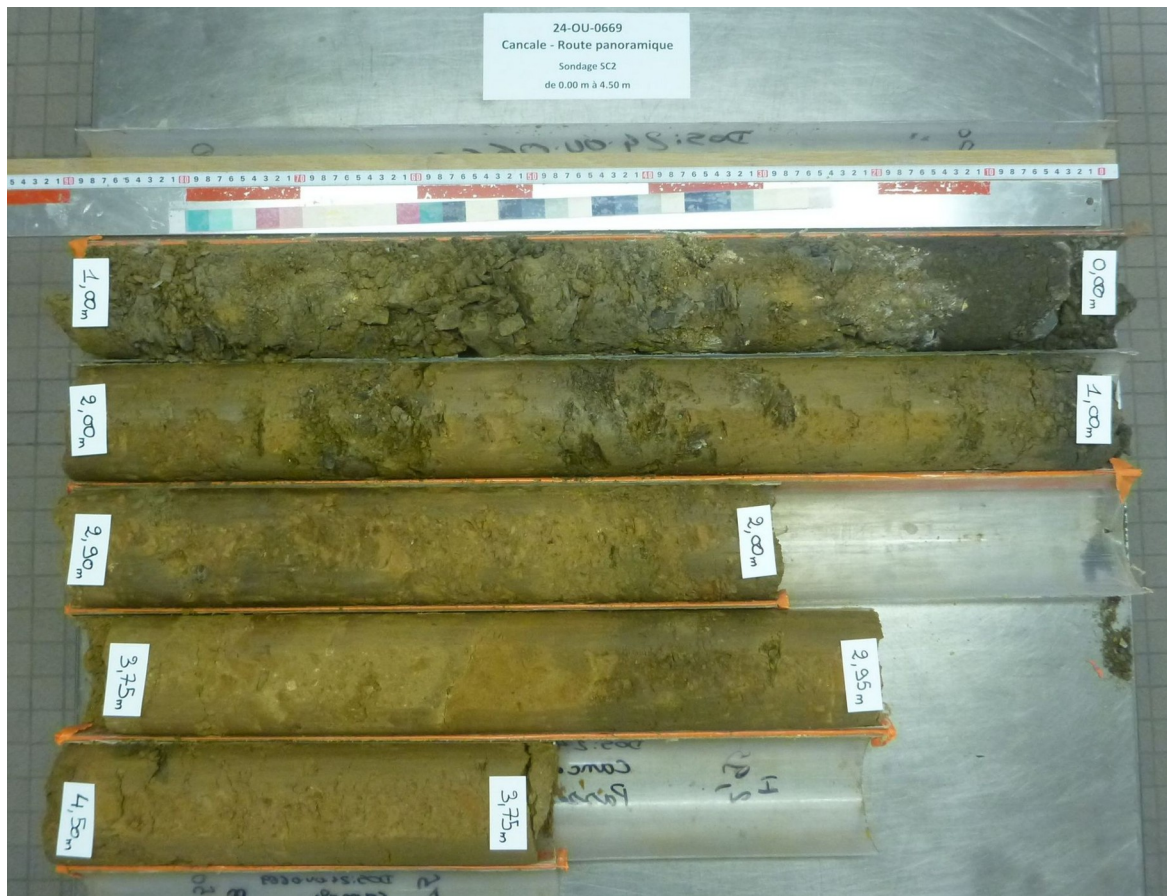
- **lit de grave schisteuse**, sur 0,05 m d'épaisseur,
- **de l'argile sableuse gris-verdâtre à traces orangeâtres**, très humide, à débris de schiste, cailloutis et graviers, sur 0,70 m d'épaisseur,

Carotte SC2 de 0 à 4,50 m de profondeur

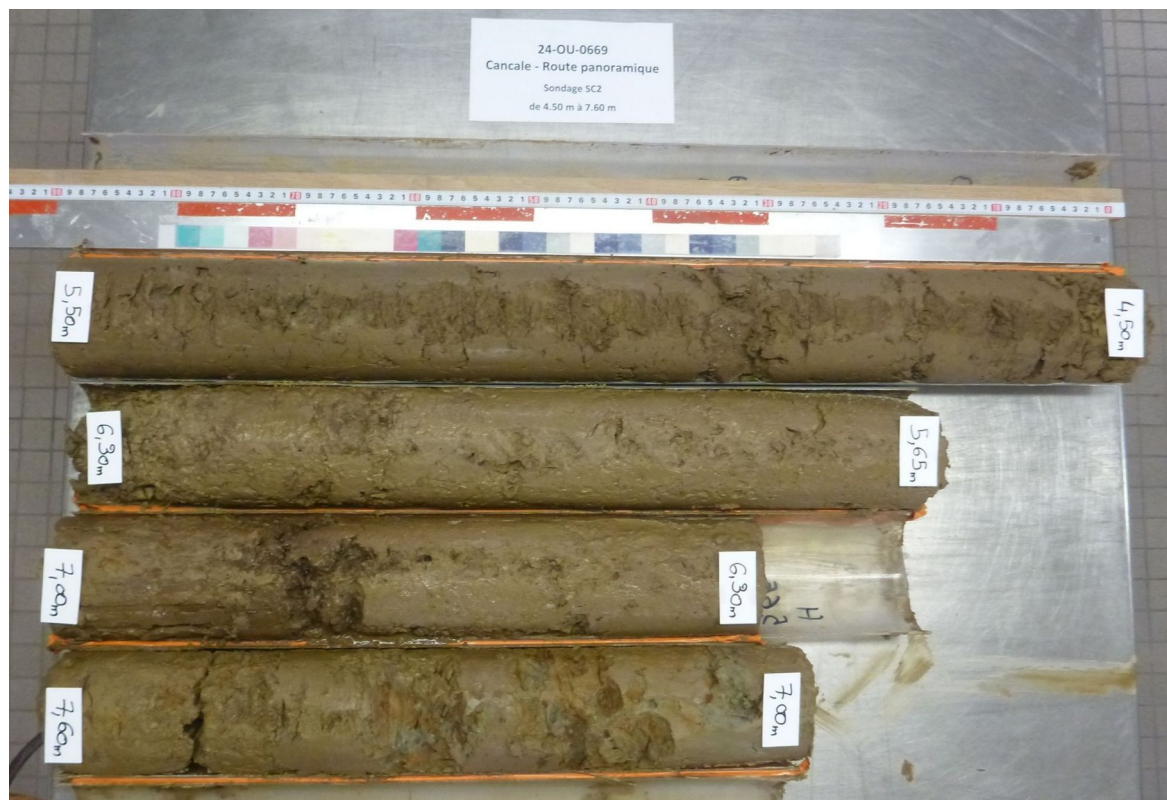
Carotte SC2 de 4,50 à 7,60 m de profondeur

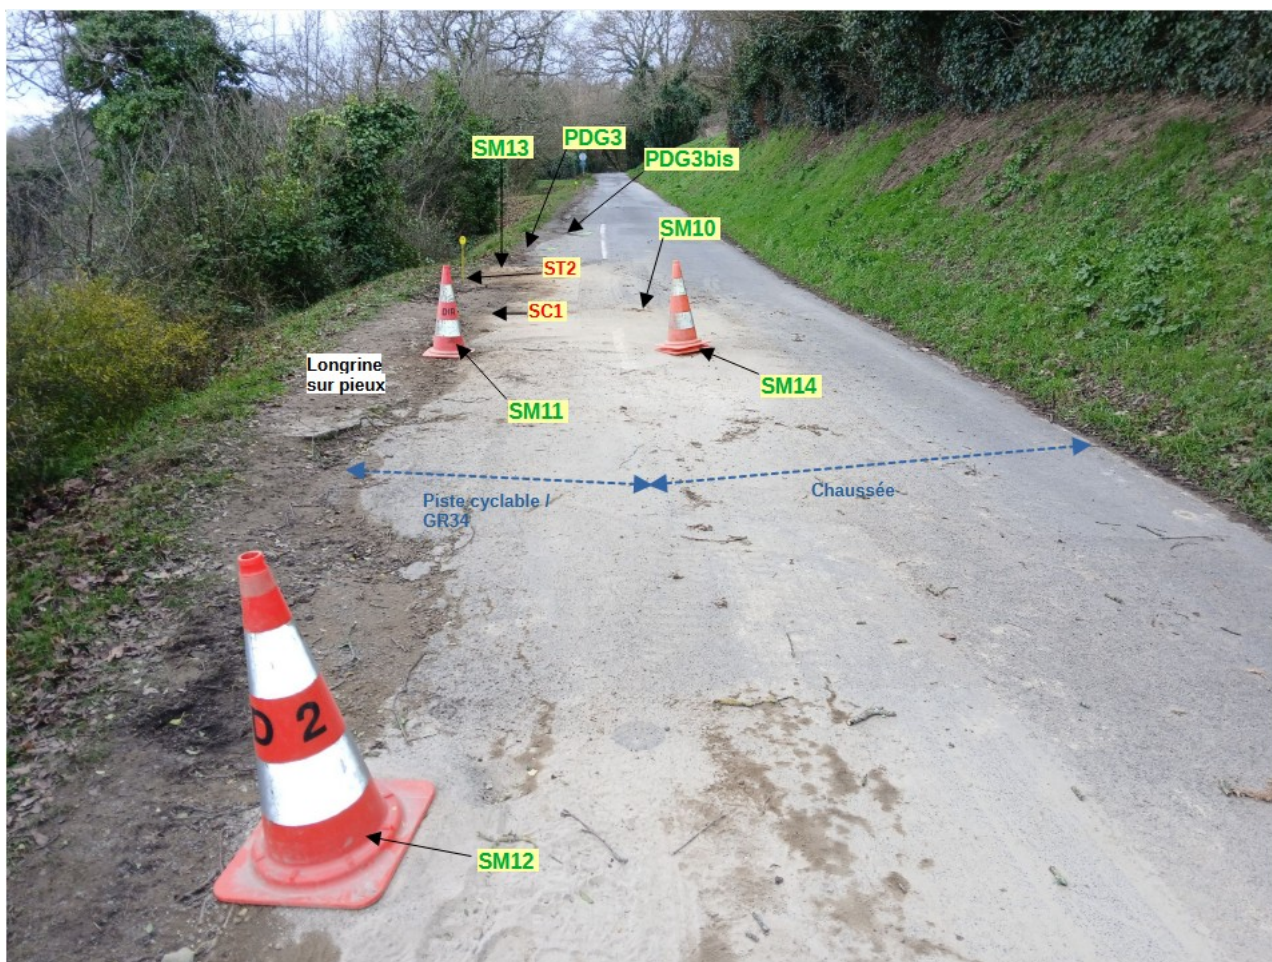
Implantation des sondages réalisés en travers de la plateforme routière de P.140 (PDG3bis) à P.165 (SM12)

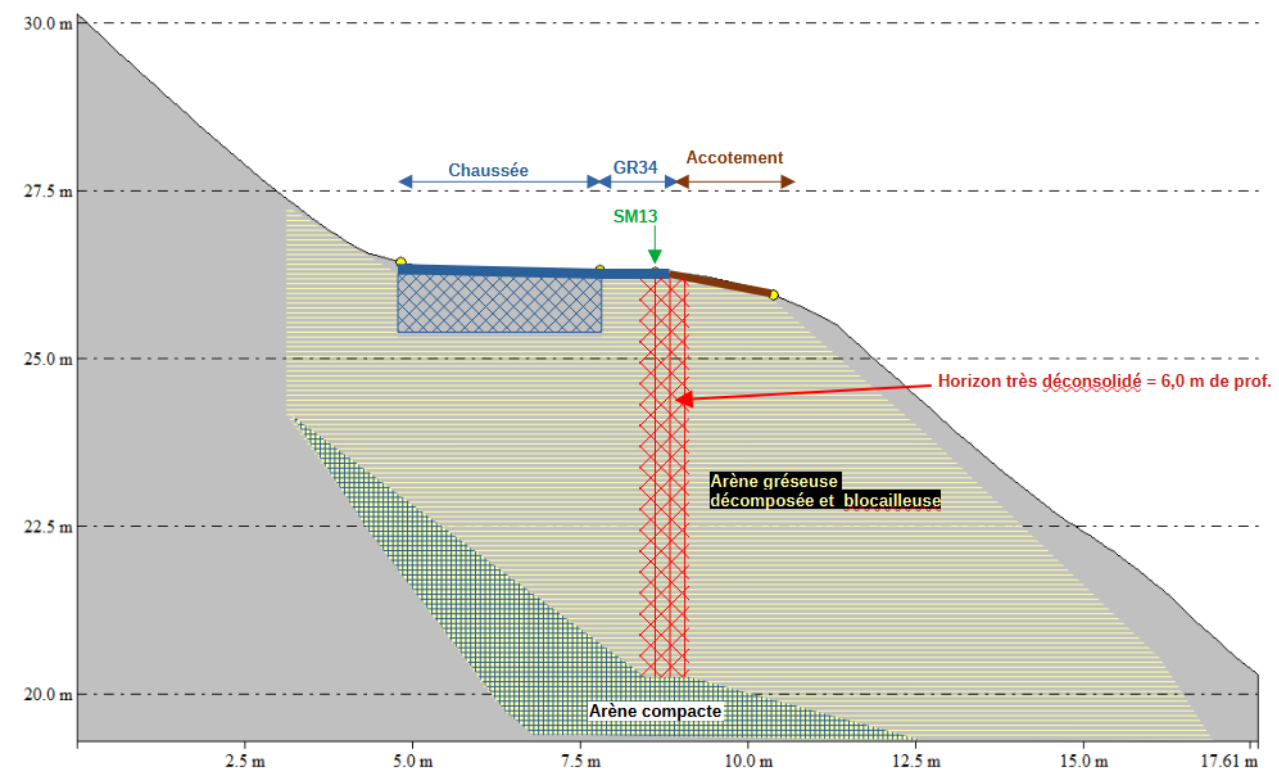
Coupe interprétée du sondage SM13 à P.153 sur fond topographique du MNT Litto3D

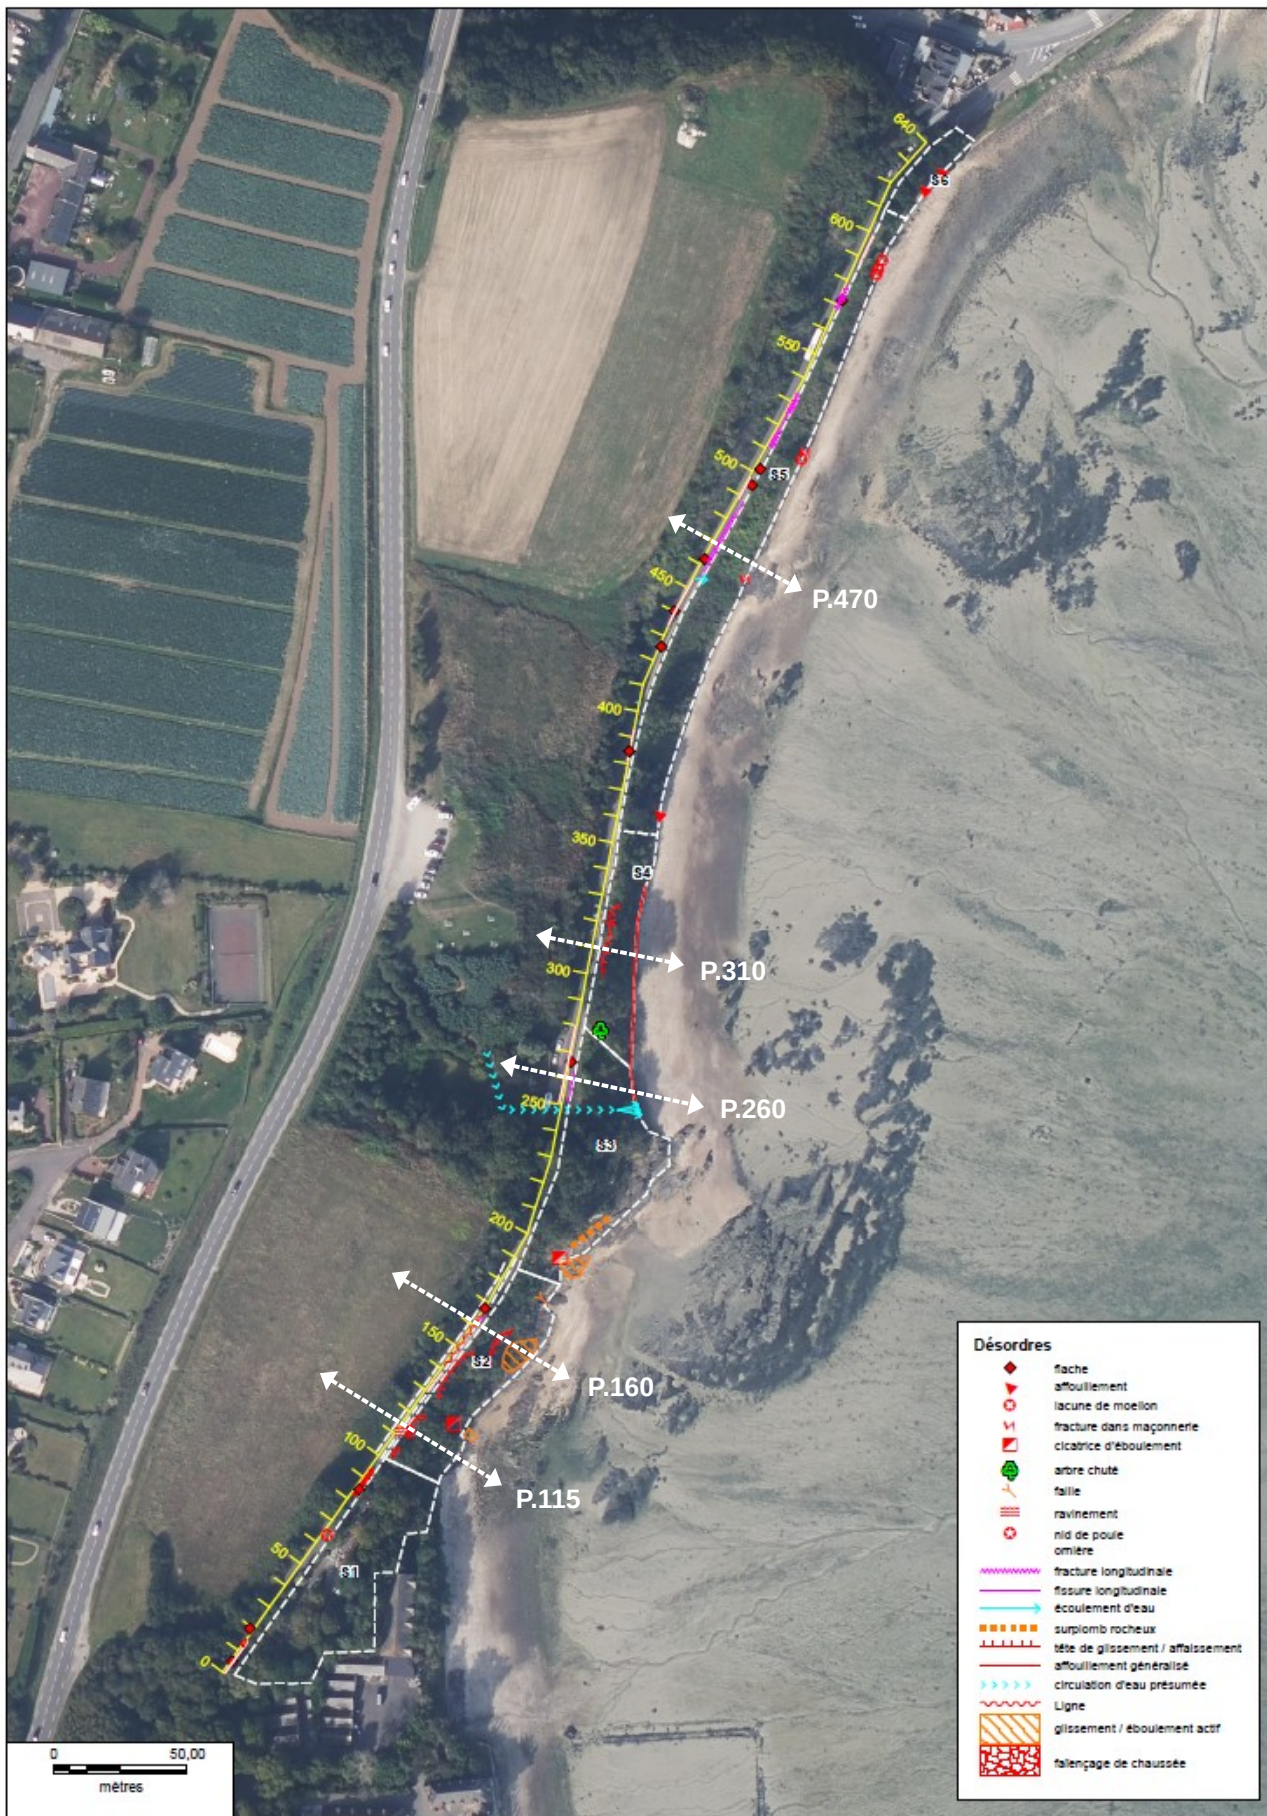
Cinq profils en travers sont étudiés à P.115, P.160, P.260, P.310 et P.470 (secteurs 2, 3, 4 et 5).

Implantation des profils pour évaluation de la stabilité

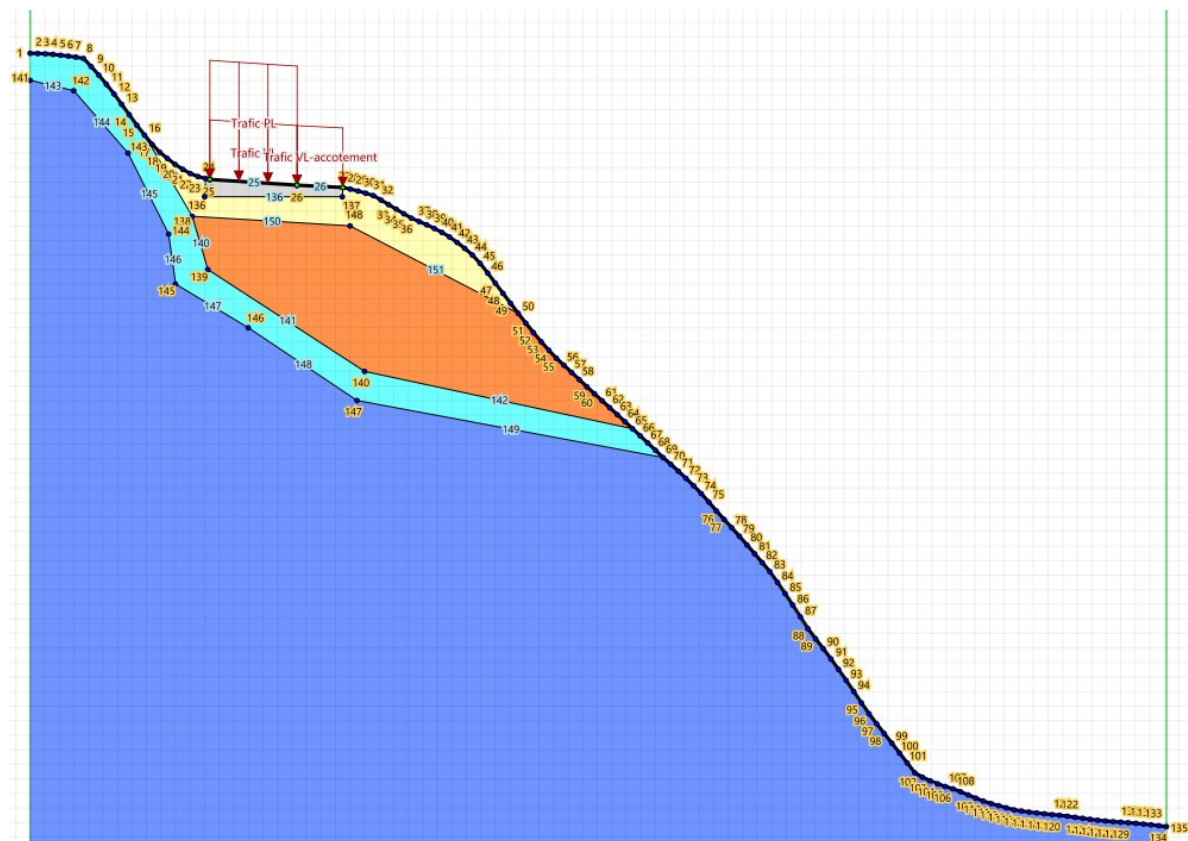
Coupe géotechnique interprétée au droit du profil P.115

Secteur	Sondages concernés	Nature du sol	Profondeur /T.N. au droit des sondages (m)	γ (kN/m ³)	C (kPa)	ϕ (°)
S2	ST1, PDG1, sondages corrélés (PDG2)	Enrobé et couche de forme	De 0 à 0,6	20	20	35
		Arène gréseuse peu compacte	0,6 à 1,2	20	5	32
		Arène gréseuse compacte avec blocs ou blocailles	1,2 à 4,30 (fin de sondage ST1) à 6,20 (PDG1)	20	7	33
		Schistes peu altérés	6,20 à 6,60 (PDG 1)	22	15	28
		Schistes fracturés	> 6,60 (PDG 1)	25	35	30

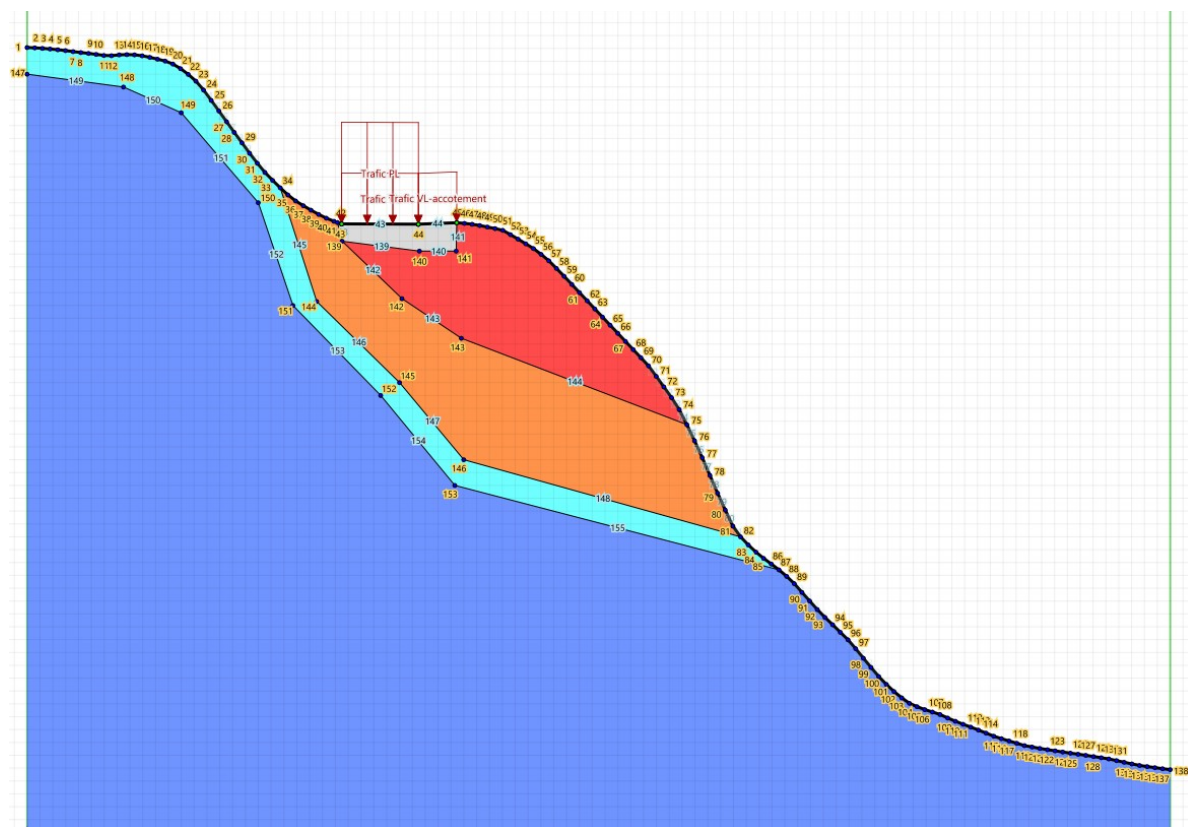
Coupe géotechnique interprétée au droit du profil P.160

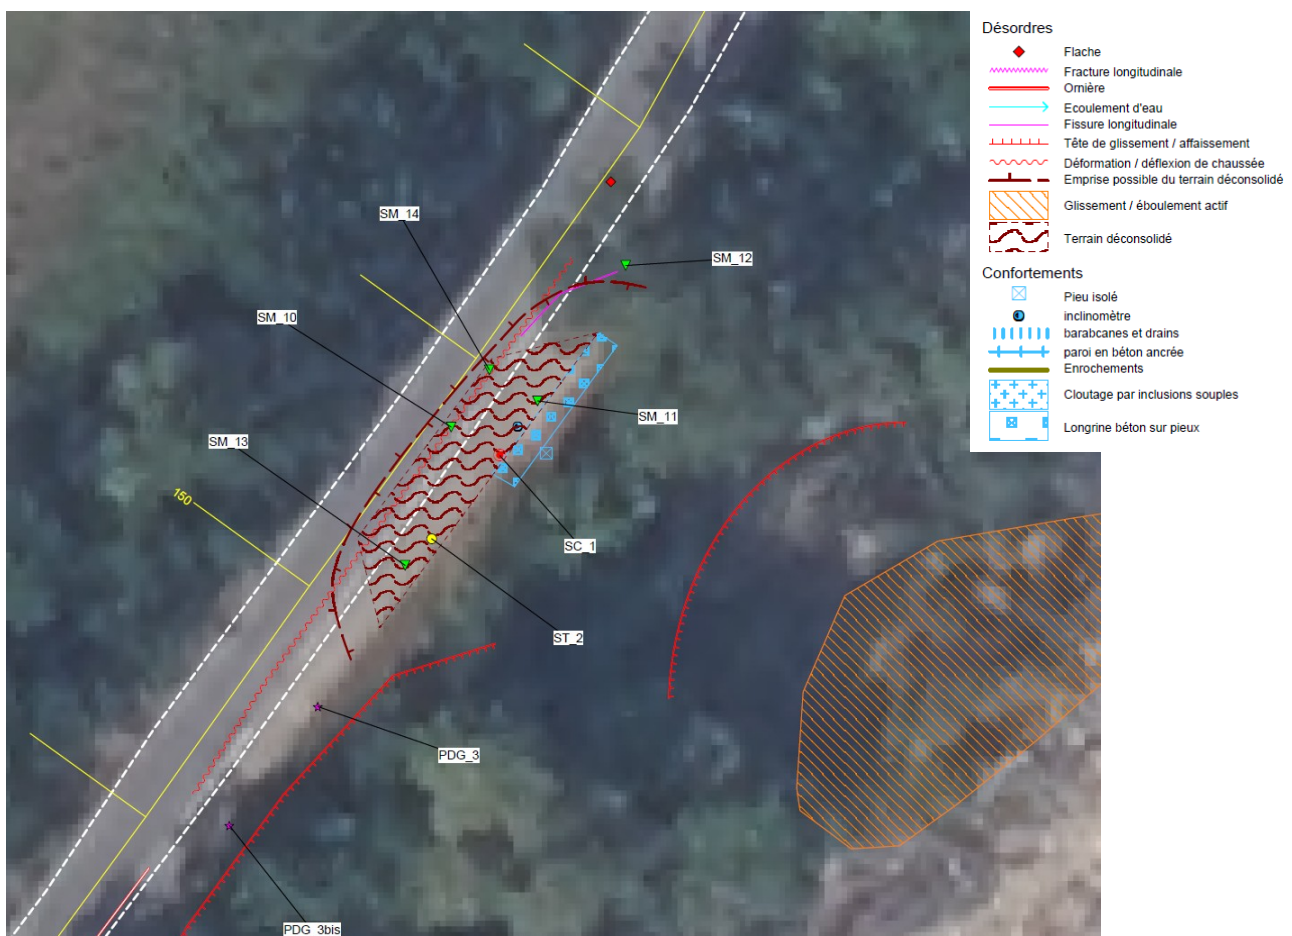
La zone déconsolidée semble s'étendre sur une longueur d'au moins 13 m de SM13 à SM11 et peut être jusqu'à environ 20 m entre PDG3 et SM12 (en suivant l'orniérage de la chaussée). L'extension dans le profil en travers de chaussée d'au moins 3 m depuis l'accotement (longrine + GR34 + Bande de roulement rive droite), laissant une largeur disponible d'environ 2,2 m, sans certitude sur la présence de matériaux décomprimés au-delà.

Plan d'implantation des sondages réalisés en estimation de la zone décomprimée suivant le profil en long de la route
