Étude de stabilité de la route panoramique à Cancale

Phase 3 : Diagnostic géotechnique

RAPPORT D'ÉTUDE

Mars 2026

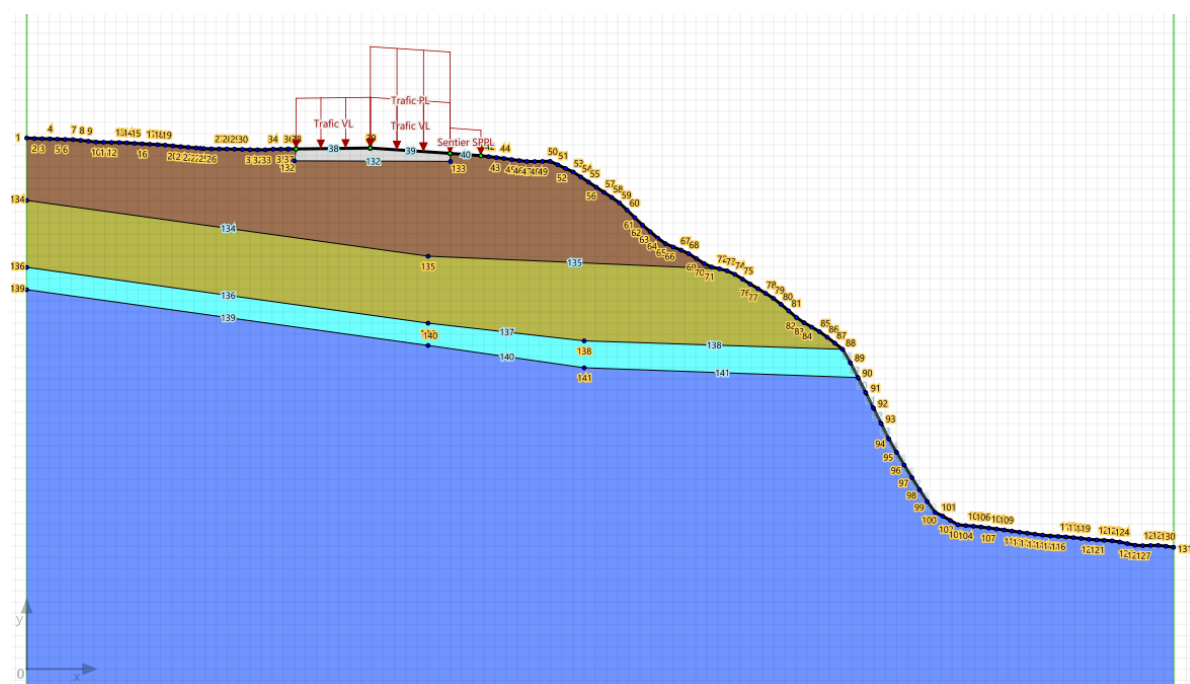
Coupe géotechnique interprétée au droit du profil P.260

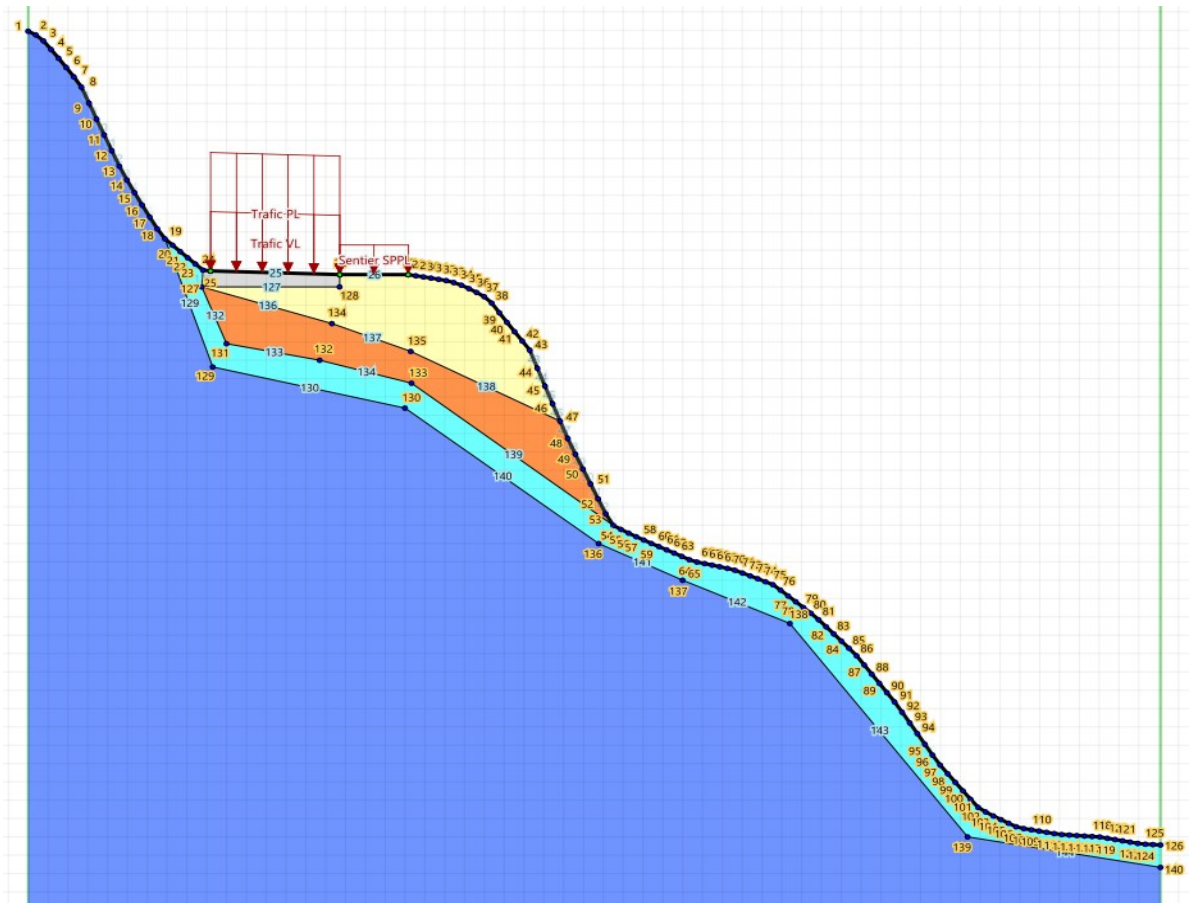
Coupe géotechnique interprétée au droit du profil P.310

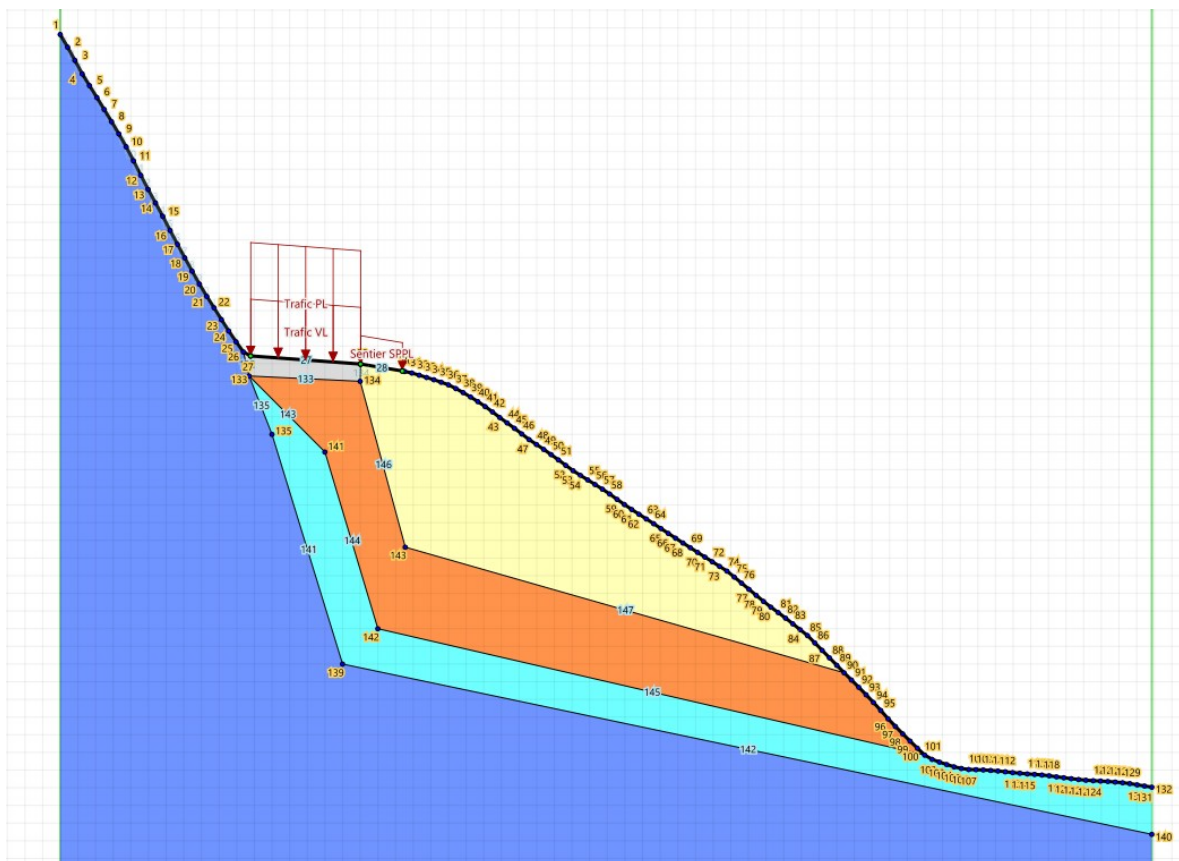
Coupe géotechnique interprétée au droit du profil P.470
