# Étude de stabilité de la route panoramique à Cancale

## Phase 3 : Diagnostic géotechnique

**ANNEXES**

Calcul de stabilité

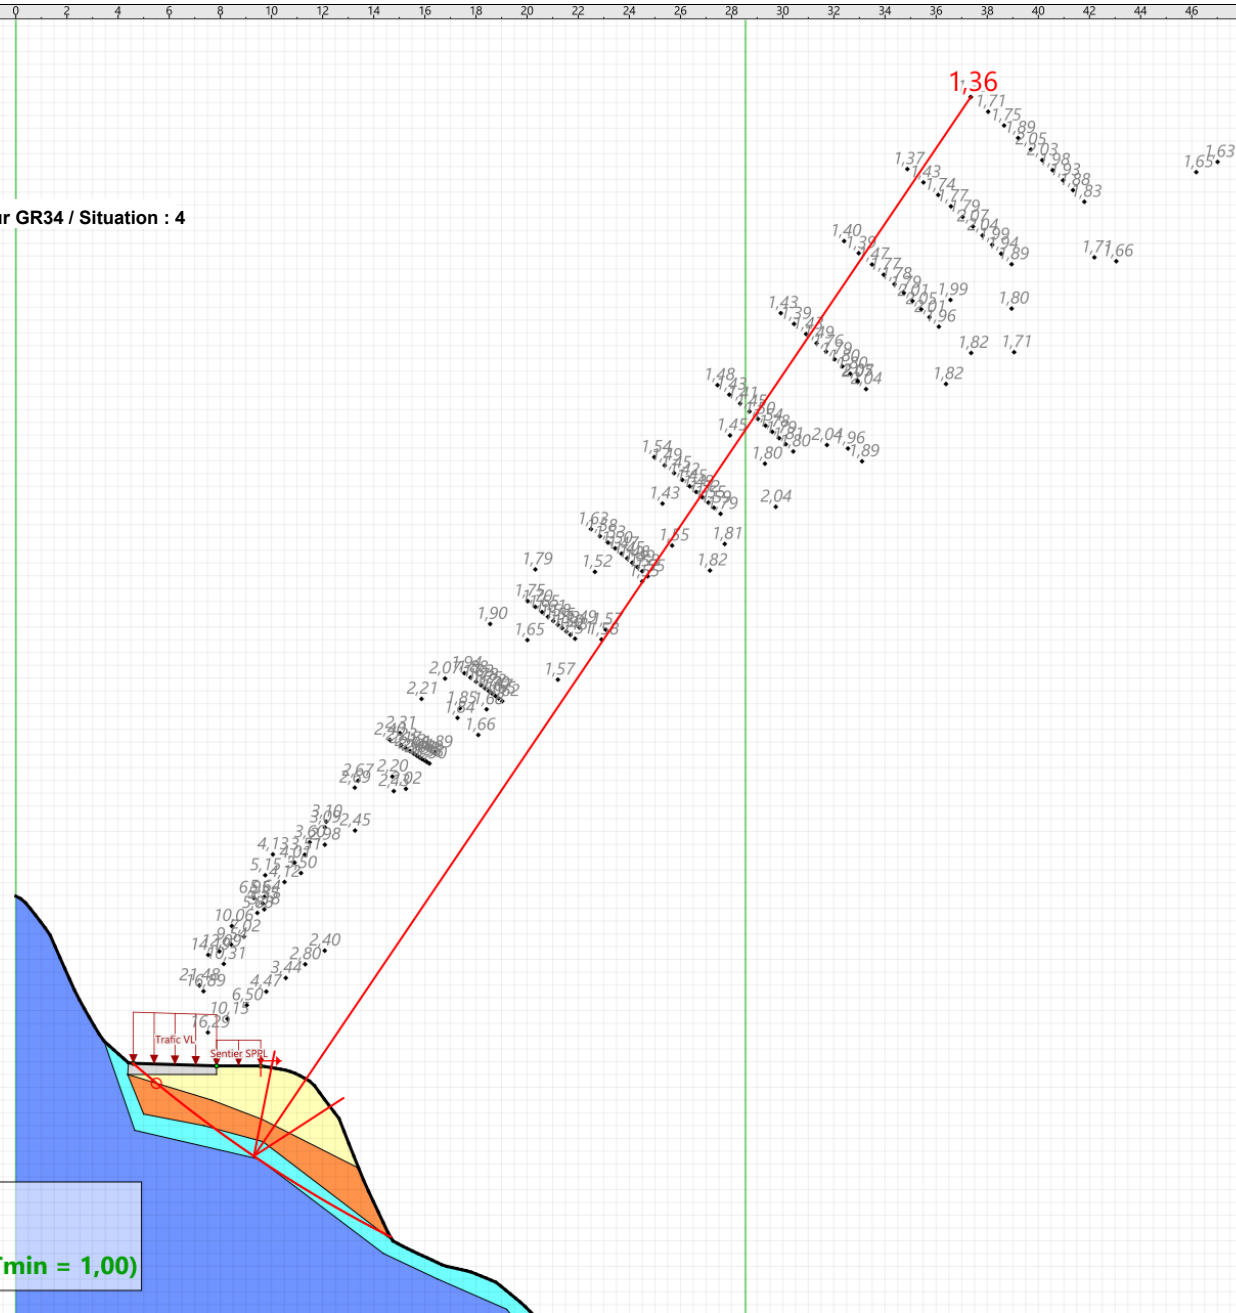
Méthode de calcul : Bishop  
 Jeu de coefficients de sécurité : Unitaire  
 $\Gamma_{Rd} = 1,0000$  |  $F_{min} = 1,3635$  ( $F_{min} \geq \Gamma_{min} = 1,00$ )

Sol n°	1	2	3	4	5
$\gamma_w$ (kN/m³)	20,00	20,00	20,00	22,00	25,00
$\varphi$ (°)	35,00	32,00	33,00	28,00	30,00
c (kPa)	20,00	5,00	7,00	15,00	35,00
$\Delta c$ (kPa/m)	0,00	0,00	0,00	0,00	0,00

Phase : Stabilité avec surcharges PL et piétons sur GR34 / Situation : 3

- 1 Chaussée et couche de forme
- 2 Arène gréseuse peu compacte
- 3 Arène gréseuse compacte et/ou blocs et blocailles
- 4 Schistes peu altérés
- 5 Schistes fracturés

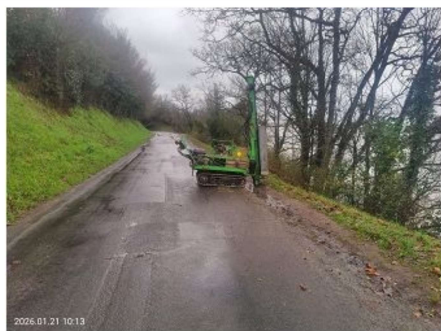
**Essai :** PDG 2 GEOTOOL 10

Matériel : GEOTOOL/MAPESOL  
 N° Serie : Geotool 790 2006-095  
 Sys. d'acquisition : MSBOXV2  
 Vérifié le : 06/01/2026  
 Type d'énergie : CONSTANTE  
 Norme : NF P 94 063  
 Masse du mouton : 64.000kg  
 Hauteur de chute : 750mm  
 Section de pointe : 20.00cm²

Adresse : Eloigné de 17.5m du ST1 dt de 510.4m  
 de l'alignement du pignon du restaurant  
 écarté de 1.8m bord de la ligne blanche  
 Type d'ouvrage : Bord falaise  
 Réalisé le : 21/01/2026  
 Réalisé par : P LE BORGNE  
 GPS : 48,663634 , -1,864761

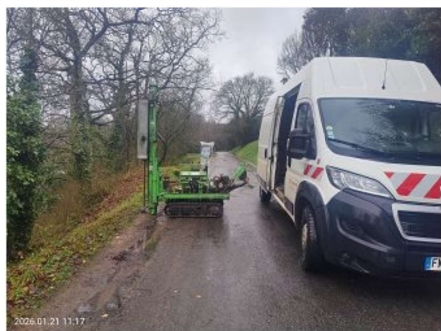
Essai : PDG 3 GEOTOOL 12

Matériel : GEOTOOL/MAPESOL  
 N° Serie : Geotool 790 2006-095  
 Sys. d'acquisition : MSBOXV2  
 Vérifié le : 06/01/2026  
 Type d'énergie : CONSTANTE  
 Norme : NF P 94 063  
 Masse du mouton : 64.000kg  
 Hauteur de chute : 750mm  
 Section de pointe : 20.00cm²

Adresse : Eloigné de 31.6m du ST1 et de 496.3m de l'alignement du pignon du restaurant écarté de 1.9m bord de la ligne blanche  
Type d'ouvrage : Bord falaise  
Réalisé le : 21/01/2026  
Réalisé par : P LE BORGNE  
GPS : 48,66375 , -1,864674

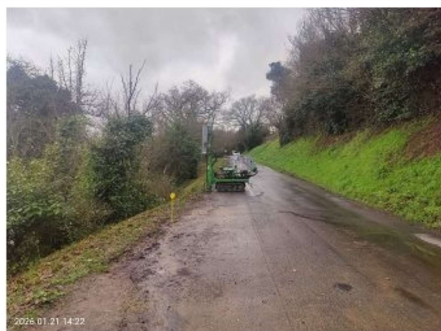
**Essai :** PDG 3bis GEOTOOL 11

Observations :

train tiges (8) cassé sur blocs

Adresse : Eloigné de 26.4m du ST1 et de 501.5m de l'alignement du pignon du restaurant écarté de 1.5m bord de la ligne blanche  
 Type d'ouvrage : Bord falaise  
 Réalisé le : 21/01/2026  
 Réalisé par : P LE BORGNE  
 GPS : 48,663712 , -1,864703

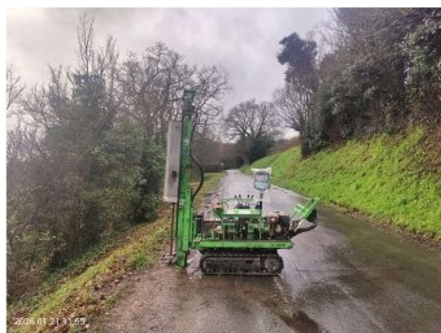
**Essai :** PDG 4 GEOTOOL 1

Courbe mesurée    Préforage    Zone de remblai    Zone d'enrobage    Couple de frottement du train de tige

Adresse : Eloigné de 390.9m de l'alignement du pignon du restaurant écarté de 2.5m bord de la ligne blanche  
 Type d'ouvrage : Bord falaise  
 Réalisé le : 20/01/2026  
 Réalisé par : P LE BORGNE  
 GPS : 48,664627 , -1,864176

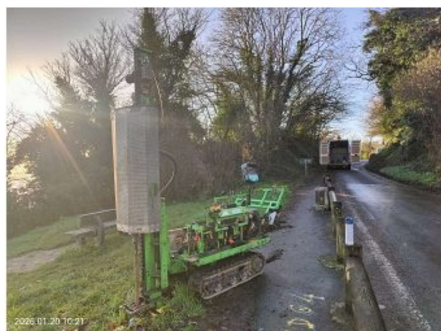
**Essai :** PDG 5 GEOTOOL 2

Matériel : GEOTOOL/MAPESOL  
 N° Serie : Geotool 790 2006-095  
 Sys. d'acquisition : MSBOXV2  
 Vérifié le : 06/01/2026  
 Type d'énergie : CONSTANTE  
 Norme : NF P 94 063  
 Masse du mouton : 64.000kg  
 Hauteur de chute : 750mm  
 Section de pointe : 20.00cm²

Adresse : Eloigné de 335.4m de l'alignement du pignon du restaurant  
 écarté de 2.5m bord de la ligne blanche  
 Type d'ouvrage : Bord falaise  
 Réalisé le : 20/01/2026  
 Réalisé par : P LE BORGNE  
 GPS : 48,665112 , -1,8641

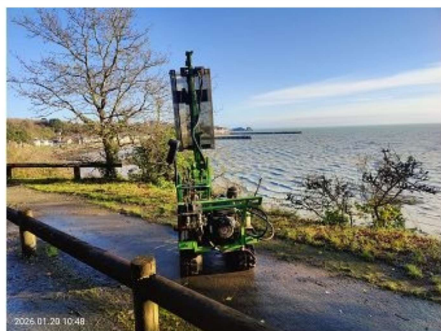
**Essai :** PDG 5bis GEOTOOL 3

Matériel : GEOTOOL/MAPESOL  
 N° Serie : Geotool 790 2006-095  
 Sys. d'acquisition : MSBOXV2  
 Vérifié le : 06/01/2026  
 Type d'énergie : CONSTANTE  
 Norme : NF P 94 063  
 Masse du mouton : 64.000kg  
 Hauteur de chute : 750mm  
 Section de pointe : 20.00cm²

Adresse : Eloigné de 345.3m de l'alignement du pignon du restaurant écarté de 2.7m bord de la ligne blanche  
 Type d'ouvrage : Bord falaise  
 Réalisé le : 20/01/2026  
 Réalisé par : P LE BORGNE  
 GPS : 48,66502333 , -1,864125

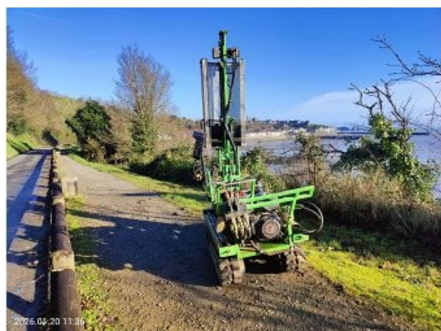
**Essai :** PDG 7 GEOTOOL 5

Matériel : GEOTOOL/MAPESOL  
 N° Serie : Geotool 790 2006-095  
 Sys. d'acquisition : MSBOXV2  
 Vérifié le : 06/01/2026  
 Type d'énergie : CONSTANTE  
 Norme : NF P 94 063  
 Masse du mouton : 64.000kg  
 Hauteur de chute : 750mm  
 Section de pointe : 20.00cm²

Adresse : Eloigné de 174.5m de l'alignement du pignon du restaurant  
 écarté de 2.3m bord de la ligne blanche  
 Type d'ouvrage : Bord falaise  
 Réalisé le : 20/01/2026  
 Réalisé par : P LE BORGNE  
 GPS : 48,666083 , -1,863867

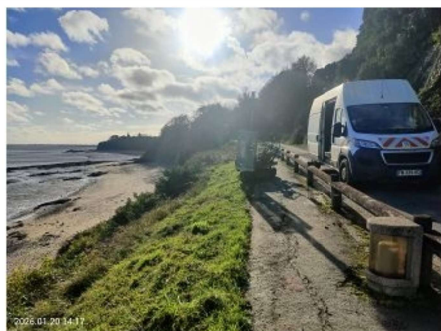
**Essai :** PDG 8 GEOTOOL 6

Matériel : GEOTOOL/MAPESOL  
 N° Serie : Geotool 790 2006-095  
 Sys. d'acquisition : MSBOXV2  
 Vérifié le : 06/01/2026  
 Type d'énergie : CONSTANTE  
 Norme : NF P 94 063  
 Masse du mouton : 64.000kg  
 Hauteur de chute : 750mm  
 Section de pointe : 20.00cm²

Adresse : Eloigné de 174.5m de l'alignement du pignon du restaurant  
 écarté de 2.4m bord de la ligne blanche  
 Type d'ouvrage : Bord falaisei  
 Réalisé le : 20/01/2026  
 Réalisé par : P LE BORGNE  
 GPS : 48,66647 , -1,863641667

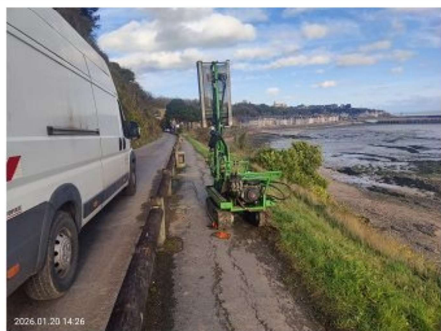
**Essai :** PDG 9 GEOTOOL 7

Matériel : GEOTOOL/MAPESOL  
 N° Serie : Geotool 790 2006-095  
 Sys. d'acquisition : MSBOXV2  
 Vérifié le : 06/01/2026  
 Type d'énergie : CONSTANTE  
 Norme : NF P 94 063  
 Masse du mouton : 64.000kg  
 Hauteur de chute : 750mm  
 Section de pointe : 20.00cm²

Adresse : Eloigné de 119.4m de l'alignement du pignon du restaurant écarté de 1.5m bord de la ligne blanche  
 Type d'ouvrage : Bord falaise  
 Réalisé le : 20/01/2026  
 Réalisé par : P LE BORGNE  
 GPS : 48,666951 , -1,863326

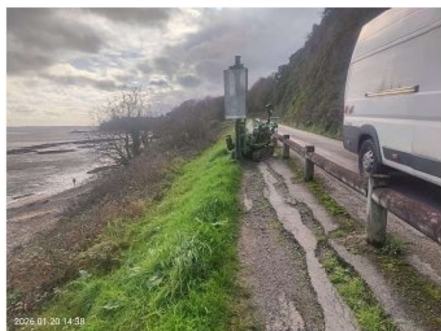
**Essai :** PDG 10 GEOTOOL 8

**Observations :**

Arrêt sondage  
 Géotool bascule vers le précipice

Adresse : Eloigné de 60.5m de l'alignement du pignon du restaurant écarté de 2.3m bord de la ligne blanche.s  
 Type d'ouvrage : Bord falaise  
 Réalisé le : 20/01/2026  
 Réalisé par : P LE BORGNE  
 GPS : 48,667425 , -1,863018

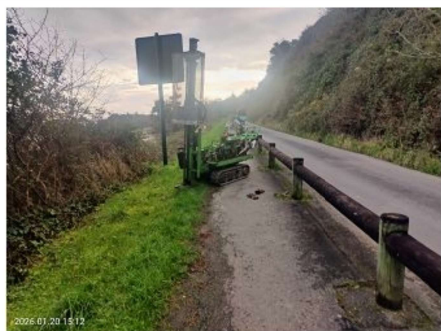
**Observations :**

Sondage décalé pour éviter réseau électrique

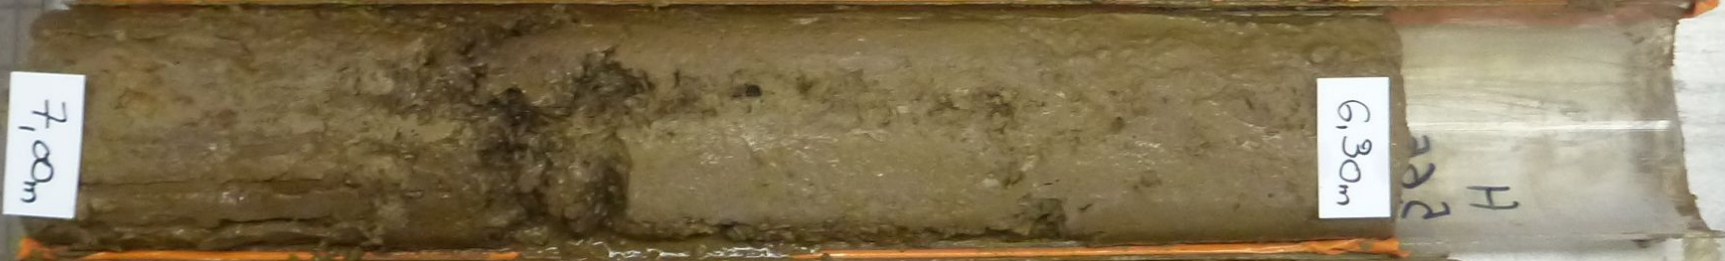
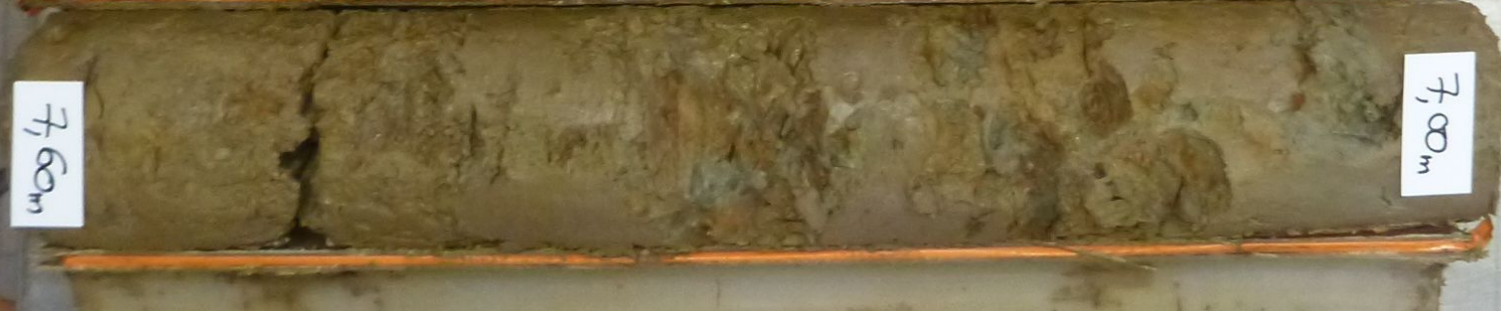
24-OU-0669  
Cancale - Route panoramique  
Sondage SC2  
de 4.50 m à 7.60 m

N° dossier : 24-OU-0669							Date de l'essai : du 23/02 au 27/02/2026							
Commanditaire : Commune de CANCALE					Sondage : SC2				Profondeur : 6.10 - 6.25 m					
Site : CANCALE - Route panoramique							Nature : Sable argileux brun à forte concentration de débris de schistes							
ρ <sub>s</sub> (Mg/m <sup>3</sup> )  mesuré :  estimé : 2.67	N°	Eprouvettes avant essai						Eprouvettes après essai						
		ρ (Mg/m <sup>3</sup> )	ρ <sub>d</sub> (Mg/m <sup>3</sup> )	W (%)	e	S <sub>R</sub> (%)	Vitesse cisaillement (μm/min)		W (%)	σ' (kPa)	Paramètres			
											τ <sub>f,p</sub> (kPa)	Δl <sub>p</sub> (mm)	τ <sub>f,f</sub> (kPa)	Δl <sub>f</sub> (mm)
	1	2.000	1.708	17.1	0.563	81.1	6		19.5	50	36.4	7.65	36.1	8.00
	2						6		19.1	100	70.9	7.85	70.9	8.00
	3						6		18.6	200	136.4	6.83	134.9	8.00

**Observation :** Matériau écrêté à 5 mm et reconstitué à une masse volumique humide estimée de 2 Mg/m3
