Dossier Technique Immobilier

Numéro de dossier : 25/IMO/0195
Date du repérage : 18/03/2025

Adresse :**2 Rue de la Poste**

Commune :**35610 ROZ-SUR-COUESNON**

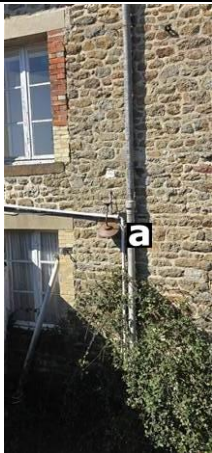
M013	<u>Localisation</u> : 1er étage 1 - Palier, pièces 5 et 6 <u>Echantillons</u> : P013 <u>Description</u> : platre	Absence d'amiante (Après analyse en laboratoire)	
M028	<u>Localisation</u> : façade est <u>Echantillons</u> : P030 <u>Description</u> : Conduit	Présence d'amiante (Après analyse en laboratoire)

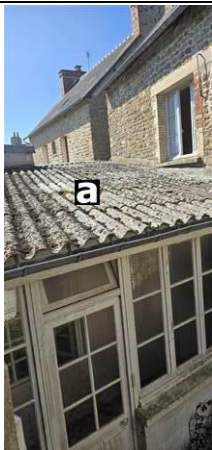
M025	<u>Localisation</u> : RDC 1 - <u>Echantillons</u> : P027 <u>Description</u> : Enduits projetés	Absence d'amiante (Après analyse en laboratoire)	
M027	<u>Localisation</u> : Toiture étage 1 et grenier 1 <u>Echantillons</u> : P029 <u>Description</u> : Plaques en fibres-ciment	Présence d'amiante (Après analyse en laboratoire)

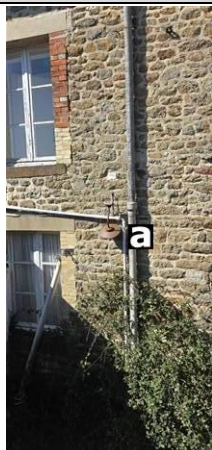
Identifiant et échantillons	Localisation	Composant de la construction	Parties du composant	Description	Photo
M028-P030	façade est	2 - Parois verticales extérieures et Façades - Éléments associés aux façades	façade Est	Conduit Réf. laboratoire: IT152504-4026 Analyse à réaliser: 1 couche
