RAPPORT D'INSPECTION TELEVISEE

N° 12409132

Commune :	BOISGERVILLY
Adresse :	Rue du Clos Picard
Quartier ou complément :	
Date de début d'inspection :	9 février 2023
Date de fin d'inspection :	9 février 2023

Client :	VEOLIA EAU
	48 Rue de Brest
	35360 MONTAUBAN DE BRETAGNE
Autorité responsable :	Mr GEORGES Fabrice

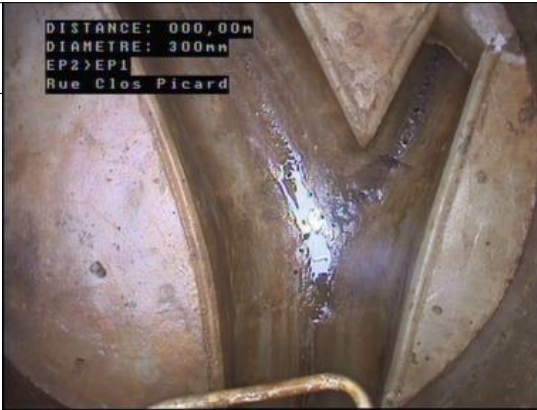
DISTANCE : 0.00 m	PHOTO : 1	VIDEO : 00:00:00

OBSERVATIONS : BDB - Remarque générale - Début inspection Niveau d'eau claire de 0%

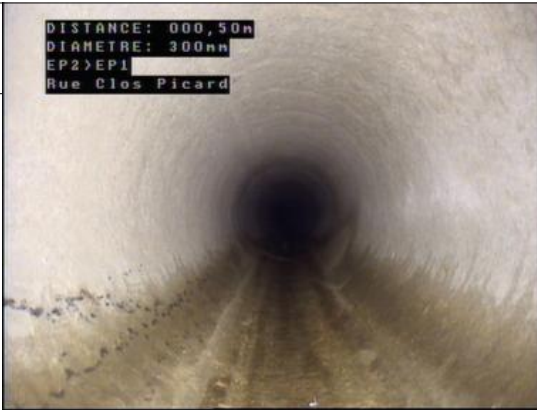
DISTANCE : 0.50 m	PHOTO : 2	VIDEO : 00:00:06

OBSERVATIONS : BCDA - Regard de visite de départ - Référence du noeud EP2 Niveau d'eau claire de 0%

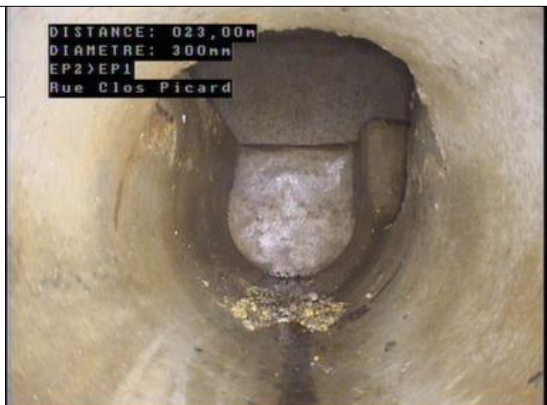
DISTANCE : 23.00 m	PHOTO : 7	VIDEO : 00:02:34

OBSERVATIONS : BCEA - Regard de visite d'arrivée - Référence du noeud EP1 Niveau d'eau claire de 0%

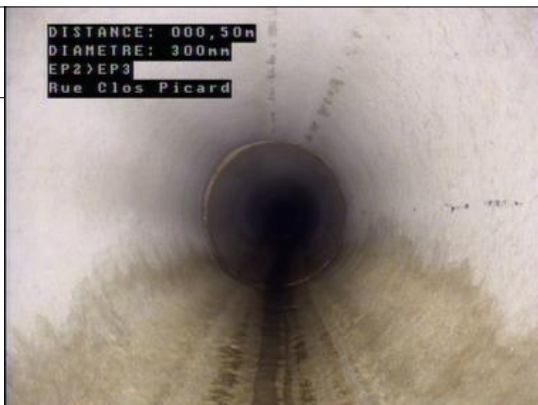
DISTANCE : 0.50 m	PHOTO : 11	VIDEO : 00:00:00

OBSERVATIONS : BCDA - Regard de visite de départ - Référence du noeud EP2 Niveau d'eau claire de 0%

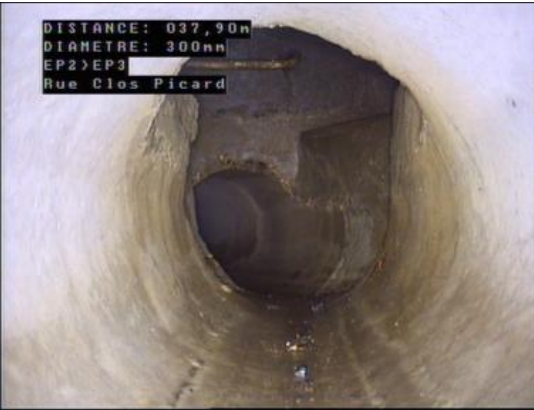
OBSERVATIONS : BCEA - Regard de visite d'arrivée - Référence du noeud EP3 Niveau d'eau claire de 0%					
DISTANCE : 38.40 m		PHOTO : 22/23	VIDEO : 00:05:26	   	
OBSERVATIONS : BDB - Remarque générale - Fin inspection Niveau d'eau claire de 0%

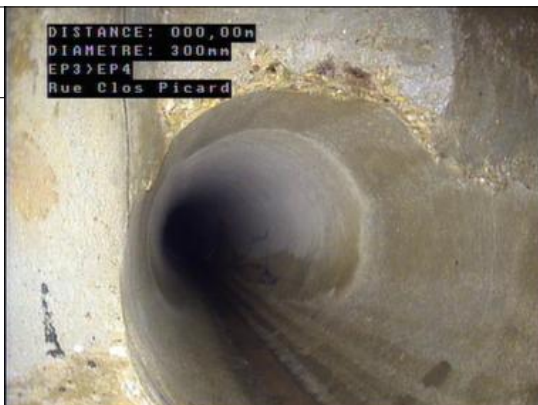
DISTANCE : 0.50 m	PHOTO : 25	VIDEO : 00:00:08

OBSERVATIONS : BCDA - Regard de visite de départ - Référence du noeud EP3 Niveau d'eau claire de 0%

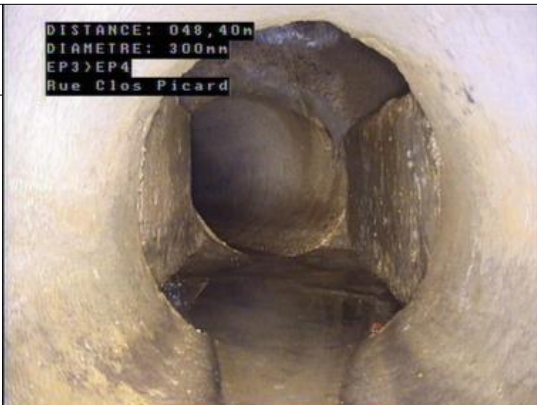
DISTANCE : 48.40 m	PHOTO : 36	VIDEO : 00:05:47

OBSERVATIONS : BCEA - Regard de visite d'arrivée - Référence du noeud EP4 Niveau d'eau claire de 0%

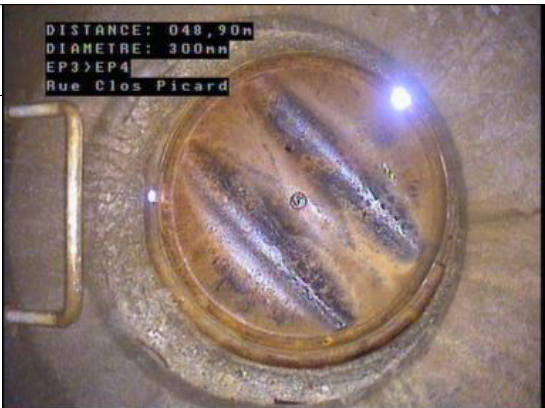
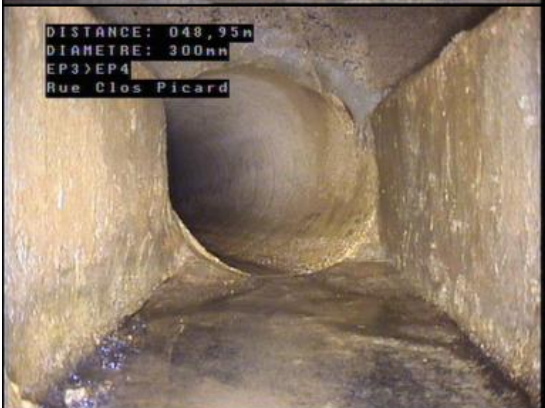
OBSERVATIONS : BDB - Remarque générale - Fin inspection Niveau d'eau claire de 0%

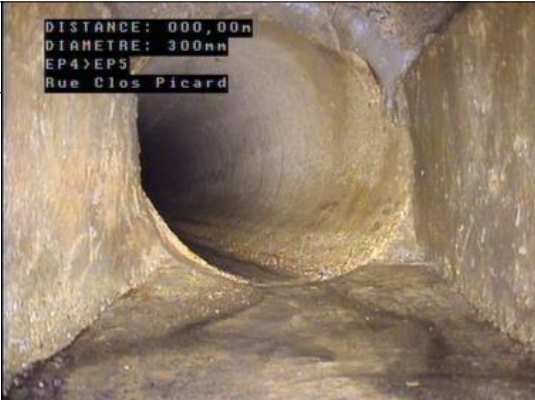
DISTANCE : 0.50 m	PHOTO : 40	VIDEO : 00:00:08

<p>DISTANCE: 000,00m DIAMETRE: 300mm EP4>EP5 Rue Clos Picard</p>
OBSERVATIONS : BCDA - Regard de visite de départ - Référence du noeud EP4 Niveau d'eau claire de 0%

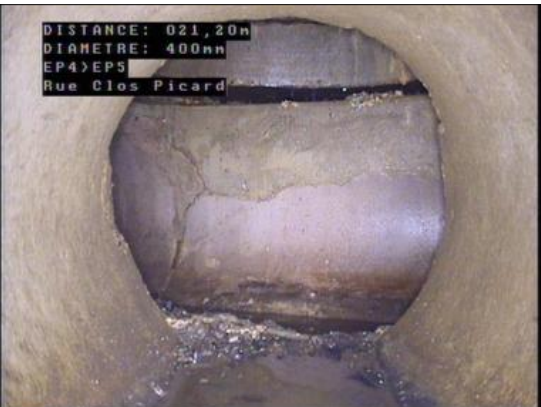
DISTANCE : 21.20 m	PHOTO : 44	VIDEO : 00:02:41

OBSERVATIONS : BCEA - Regard de visite d'arrivée - Référence du noeud EP5 Niveau d'eau claire de 0%

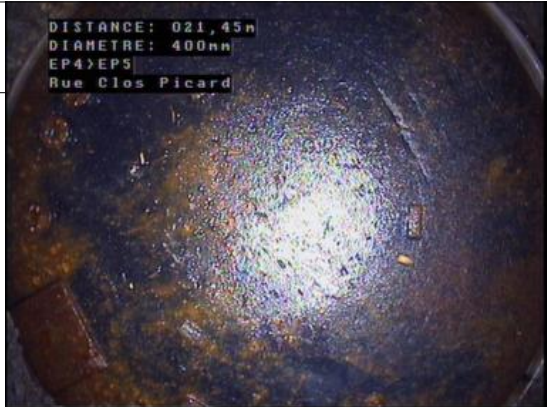
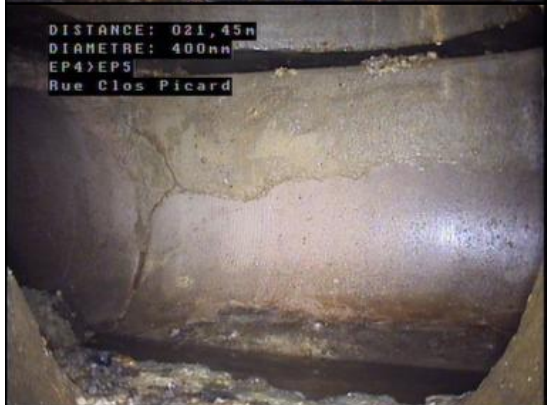
DISTANCE : 21.50 m	PHOTO : 45/46	VIDEO : 00:03:01	<div><div>DISTANCE: 021,45m DIAMETRE: 400mm EP4>EP5 Rue Clos Picard</div>

</div>
<p>OBSERVATIONS :</p> <p>BDB - Remarque générale - Fin inspection</p> <p>Niveau d'eau claire de 0%</p>

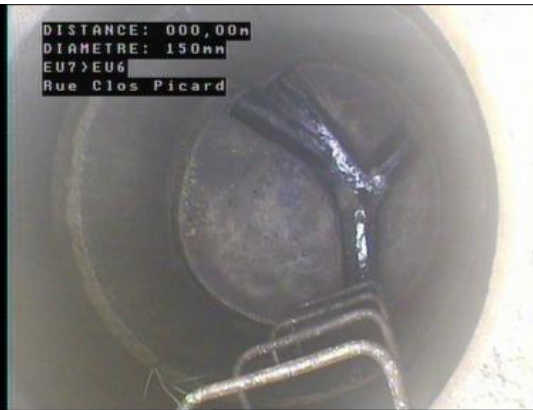
OBSERVATIONS : BDB - Remarque générale - Début inspection Niveau d'eau claire de 5%				
DISTANCE : 0.50 m		PHOTO : 48	VIDEO : 00:00:07

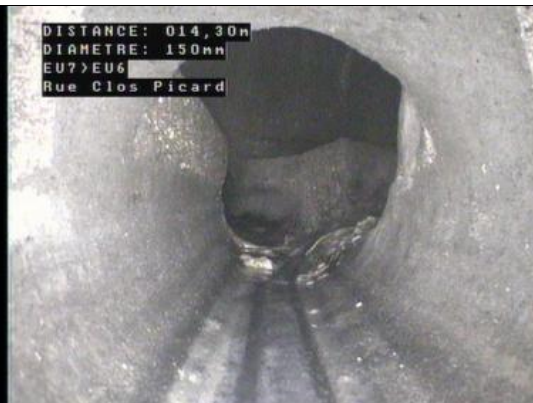
OBSERVATIONS : BCEA - Regard de visite d'arrivée - Référence du noeud EU6 Niveau d'eau claire de 5%

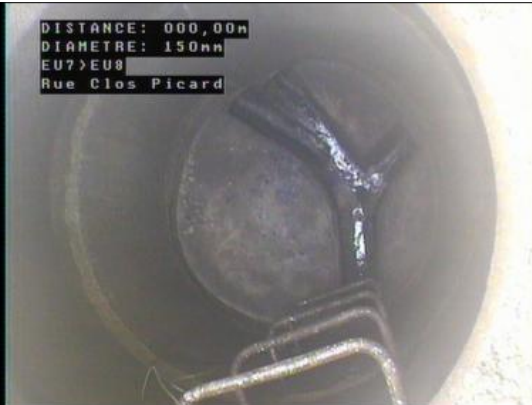
DISTANCE : 0.00 m	PHOTO : 53	VIDEO : 00:00:00

OBSERVATIONS : BDB - Remarque générale - Début inspection Niveau d'eau claire de 5%

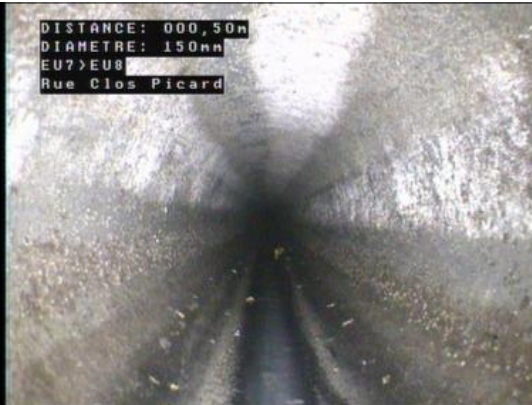
DISTANCE : 0.50 m	PHOTO : 54	VIDEO : 00:00:00

OBSERVATIONS : BCDA - Regard de visite de départ - Référence du noeud EU7 Niveau d'eau claire de 5%

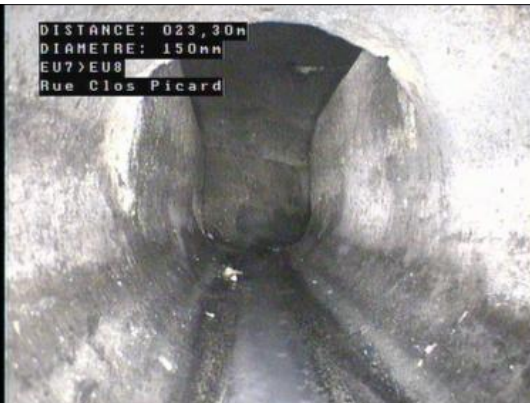
DISTANCE : 23.30 m	PHOTO : 61	VIDEO : 00:04:05

<p>DISTANCE: 023,30m DIAMETRE: 150mm EU7>EU8 Rue Clos Picard</p>
OBSERVATIONS : BCEA - Regard de visite d'arrivée - Référence du noeud EU8 Niveau d'eau claire de 5%

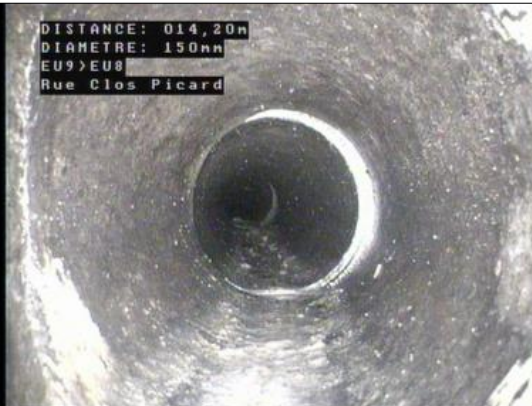
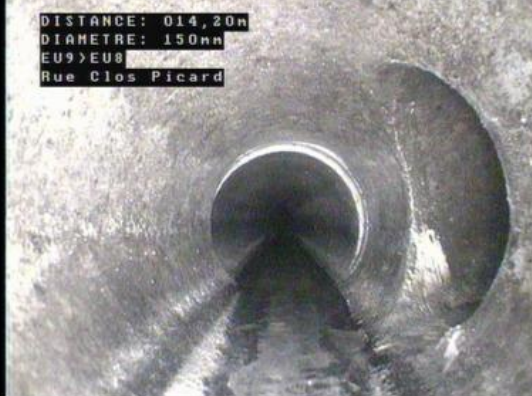
DISTANCE : 14.20 m	PHOTO : 66/67	VIDEO : 00:01:26

OBSERVATIONS : BCAAA - Raccordement par culotte - Ouvert à 3h Niveau d'eau claire de 5%

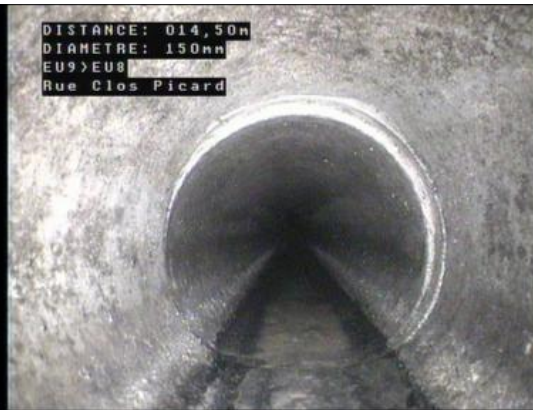
BOISGERVILLY Rue du Clos Picard Client : VEOLIA EAU		Dossier : 12409132 Tronçon : EU9>EU8 Opérateur : Lemasle Thomas	
Usage du réseau : Eaux usées		Dim.(Ø ou HxL) : 150 mm	Sens de l'écoulement EU8 vers EU9		Date d'inspection : 9 février 2023
Matériau : Amiante-ciment		Longueur tuyau : 5.00 m	Sens de l'inspection EU9 vers EU8		Longueur inspectée : 38.50 m Longueur mesurée : 38.50 m
DISTANCE : 14.50 m		PHOTO : 68		VIDEO : 00:01:36	
OBSERVATIONS : BAJB - Décentrage (radial) - vertical Niveau d'eau claire de 5%

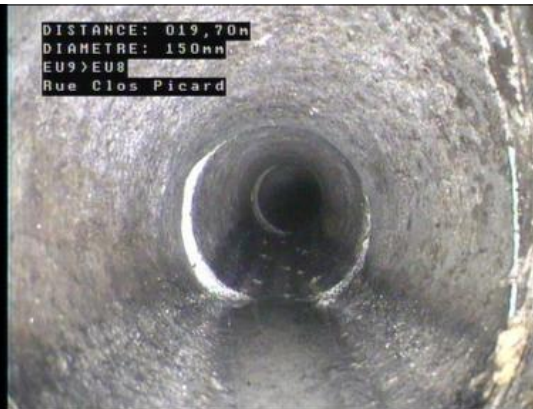
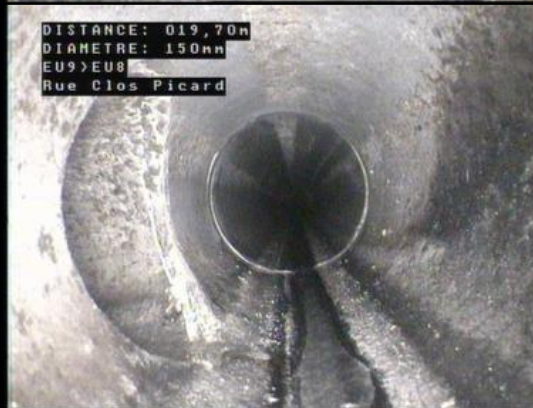
DISTANCE : 19.70 m		PHOTO : 69/70		VIDEO : 00:02:03	
OBSERVATIONS : BCAAA - Raccordement par culotte - Ouvert à 9h Niveau d'eau claire de 5%

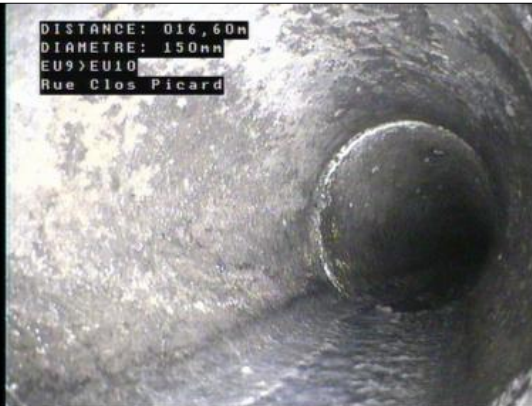
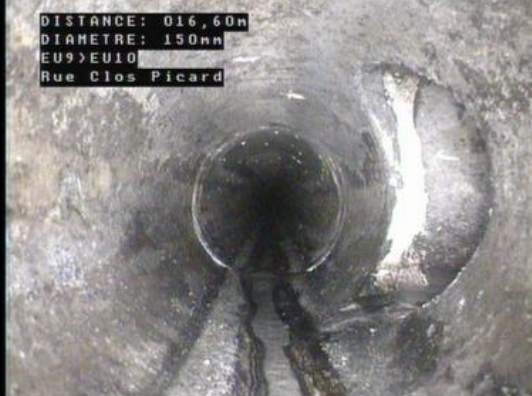
DISTANCE : 16.60 m		PHOTO : 76/77	VIDEO : 00:01:19		
OBSERVATIONS : BCAAA - Raccordement par culotte - Ouvert à 3h Niveau d'eau claire de 5%

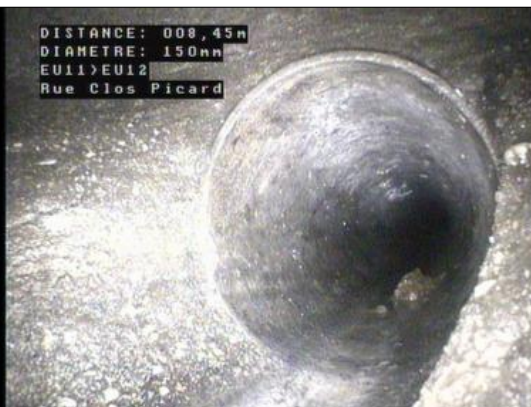
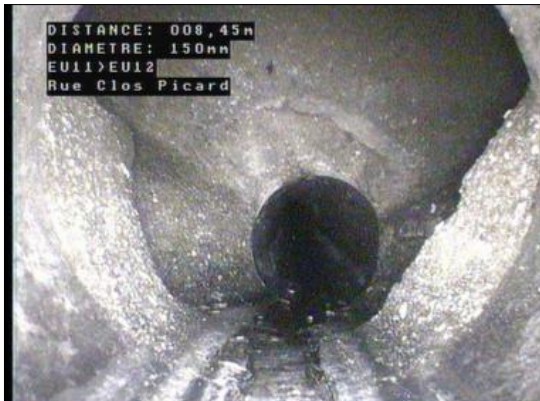
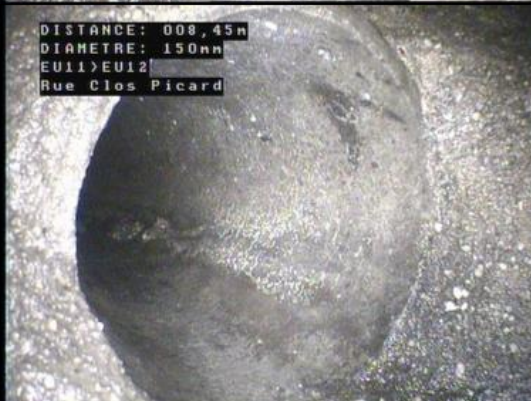
DISTANCE : 8.40 m	PHOTO : 92/93/94	VIDEO : 00:03:55	<div><div>DISTANCE: 008,45m DIAMETRE: 150mm EU11>EU12 Rue Clos Picard</div>

</div>
<p>OBSERVATIONS :</p> <p>BCAEA - Raccordement par piquage direct buriné - Ouvert à 3h</p> <p>BCAEA - Raccordement par piquage direct buriné - Ouvert à 9h</p> <p>BDB - Remarque générale - Branchements réalisés par l'intermédiaire d'un regard borgne</p> <p>Niveau d'eau claire de 5%</p>			
<div><div>DISTANCE: 008,45m DIAMETRE: 150mm EU11>EU12 Rue Clos Picard</div>
