# Audit Technique CVC

*Rapport n° 2023-023-021*

**BEAULIEU**

**Date de la visite :** 09/05/2023

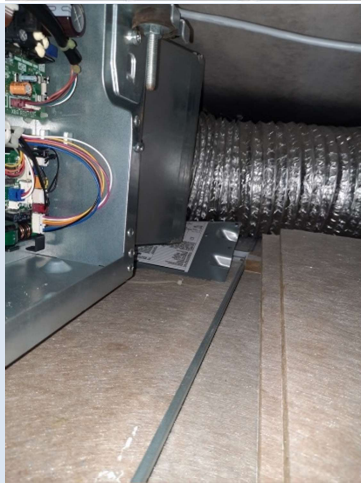
Correct
Télécommande Cassette ou Gainable	DAIKIN	BRC1E52 - localisé en plafond pour les unités gainables en faux plafond - Année 2015

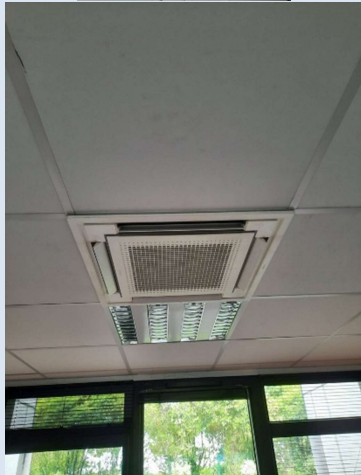
Correct
Cassette VRV	DAIKIN	FXZQ taille suivant plan exécution - Année 2015

Correct

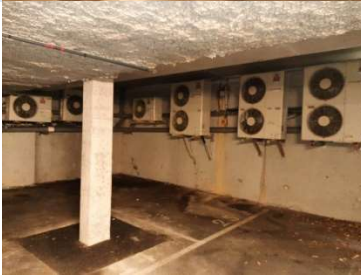
Désignation	Marque	Référence	Photo	Etat
Unité extérieure parking – repère C	MITSUBISHI	PHUZ- 4YKSA- R22 4.2KG à l'arrêt - année 2000	 	Hors service
Unité extérieure parking - Circuit 22	MITSUBISHI	PUH - 4YKSA- R22 4.2KG à l'arrêt - année 2000	 	Hors service
Unité extérieure parking - Circuit 23	MITSUBISHI	PUH - 4YKSA- R22 4.2KG à l'arrêt - année 2000

Hors service
Unité extérieure parking - Circuit 24	MITSUBISHI	PUH - 4YKSA- R22 4.2KG à l'arrêt - année 2000	 	Hors service
Unité extérieure parking - Circuit 25	MITSUBISHI	PUH - 4YKSA- R22 4.2KG à l'arrêt - année 2000	 	Hors service
