Lieu du diagnostic	Identification
RÉSERVOIR DE STOCKAGE D'EAU POTABLE LA MINE – LE ROC SAINT ANDRÉ (56)	NUMERO DU DOSSIER : 2024 0342 / 03 INDICE DE REVISION : 0 – EDITION INITIALE

**PRÉ-RAPPORT DE MISSION DE REPERAGE DES MATÉRIAUX ET PRODUITS CONTENANT
DE L'AMIANTE AVANT RÉALISATION DE TRAVAUX DANS UN IMMEUBLE BÂTI****

Rapport de repérage n° 2024 0342 / 03 - indice 0 (édition initiale), édité le 01 juillet 2024.

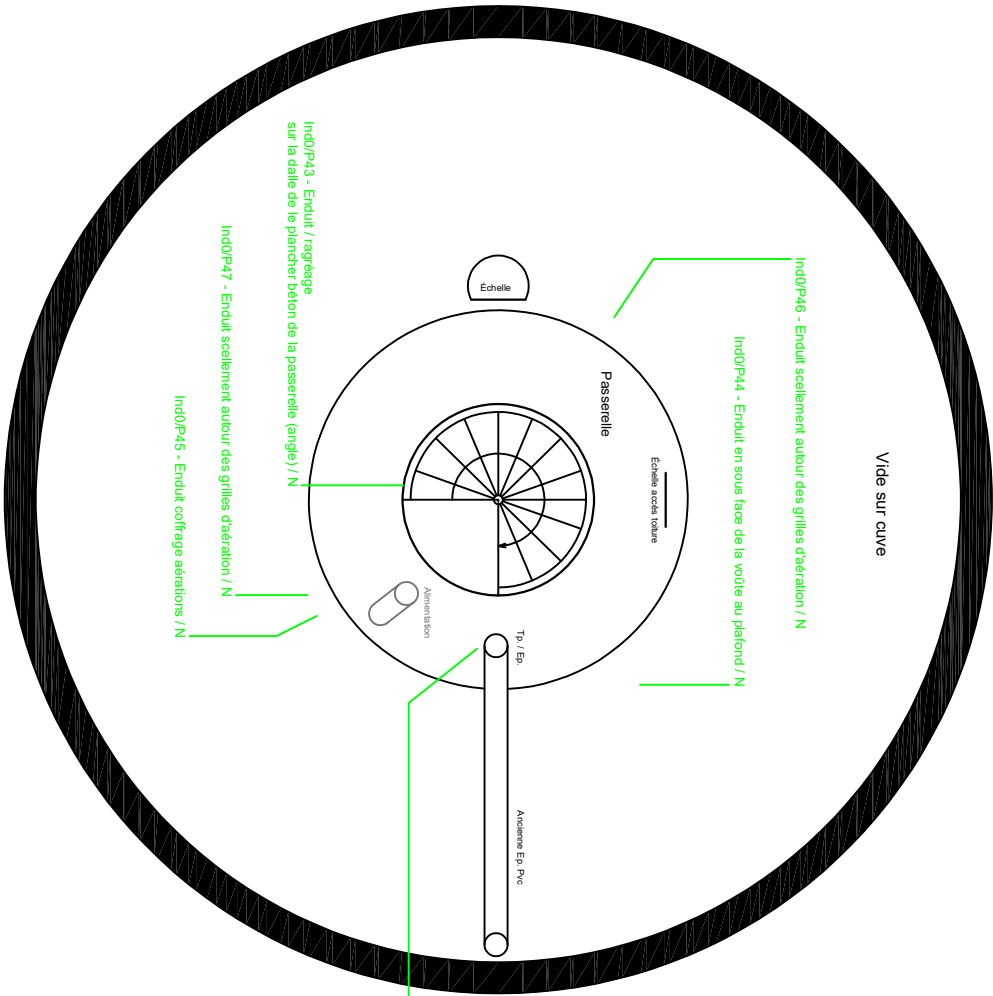
<div>DT BÂTI</div>		Réserveoir d'eau potable sur tour	
		La mine - Le roc saint André (56)	
DT Bâti		Reperçage amiante	
BENJAMIN MARGNY			
Date : 01-07-2024		Cuve bas	
		page 5 / 7

⚠ Revêtement d'imperméabilisation contenant de l'amiante Chrysotile sur tous les éléments de la cuve (cheminée centrale, dôme au sol, chêneau, paroi verticale périphérique, ...)
