Lieu du diagnostic	Identification
RÉSERVOIR DE STOCKAGE D'EAU POTABLE LE KENYAH – PLOUGOUMELLEN (56)	NUMERO DU DOSSIER : 2024 0342 / 05 INDICE DE REVISION : 0 – EDITION INITIALE

PRÉ-RAPPORT DE MISSION DE REPERAGE DES MATÉRIAUX ET PRODUITS CONTENANT DE L'AMIANTE AVANT RÉALISATION DE TRAVAUX DANS UN IMMEUBLE BÂTI**

Rapport de repérage n° 2024 0342 / 05 - indice 0 (édition initiale), édité le 15 mars 2025.

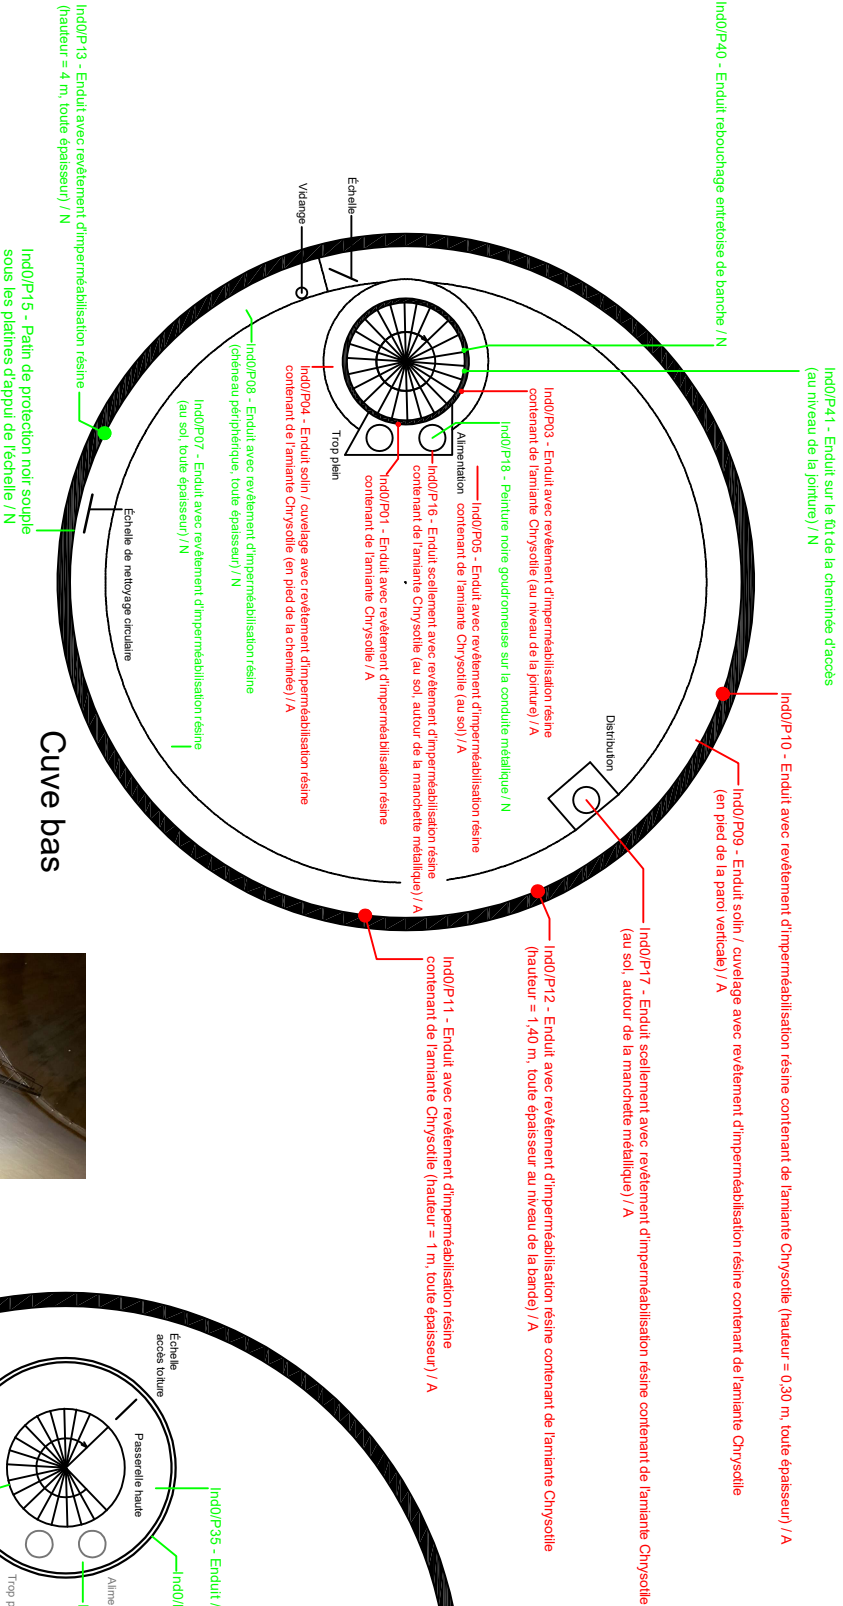
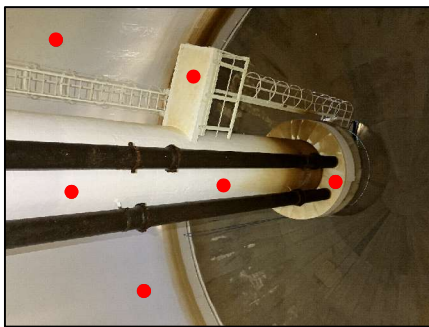
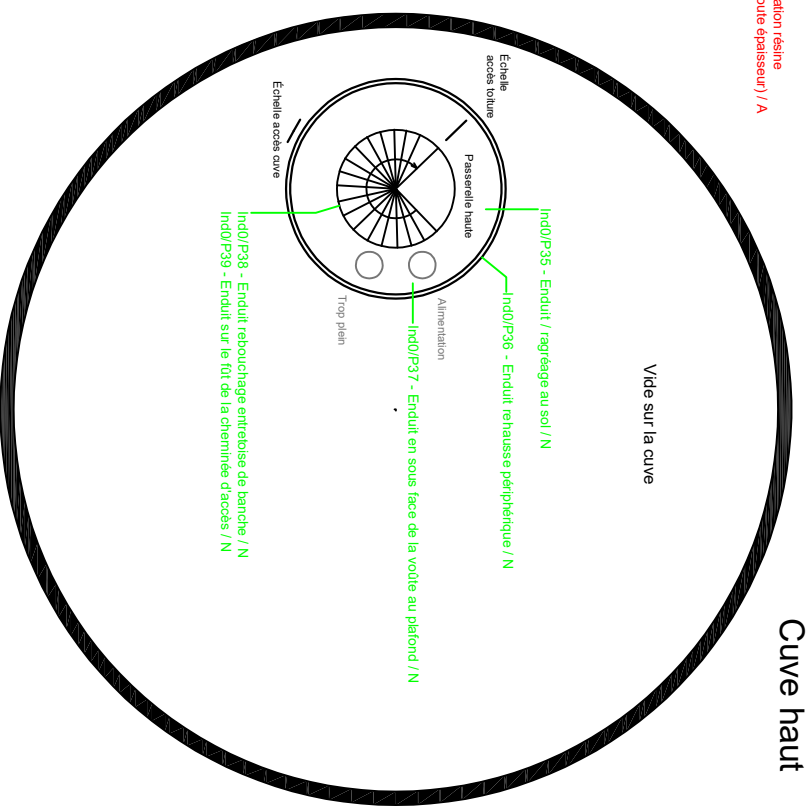
Revêtement d'imperméabilisation contenant de l'amiante Chrysotile visible au sol et sur toutes les parois verticales dans la cuve / A
