Lieu du diagnostic	Identification
RÉSERVOIR D'EAU POTABLE SUR TOUR LE KENYAH – PLOUGOUMELEN (56)	NUMERO DU DOSSIER : 2024 0342 / 05 INDICE DE REVISION : 0 – EDITION INITIALE

PRÉ-RAPPORT DE REPÉRAGE DU PLOMB AVANT TRAVAUX**

Rapport de repérage n° 2024 0342 / 05 - Indice 0 (édition initiale), édité le 15 mars 2025.

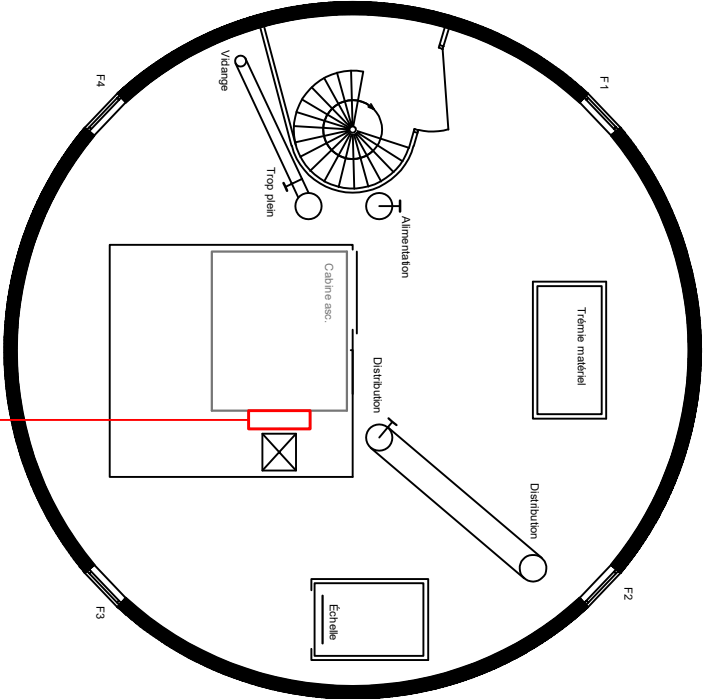
Plateau technique sous cuve

Peinture sur le rail de guidage métallique de la cabine d'ascenseur
(valeur comprise entre 2,54 (+/- 0,29) et 3,35 (+/- 0,14) mg / cm²)
