Lieu du diagnostic	Identification
RÉSERVOIR D'EAU POTABLE SUR TOUR LA MINE – LE ROC SAINT ANDRÉ (56)	NUMERO DU DOSSIER : 2024 0342 / 03 INDICE DE REVISION : 0 – EDITION INITIALE

## PRÉ-RAPPORT DE REPÉRAGE DU PLOMB AVANT TRAVAUX\*\*

Rapport de repérage n° 2024 0342 / 03 - Indice 0 (édition initiale), édité le 18 juin 2024.

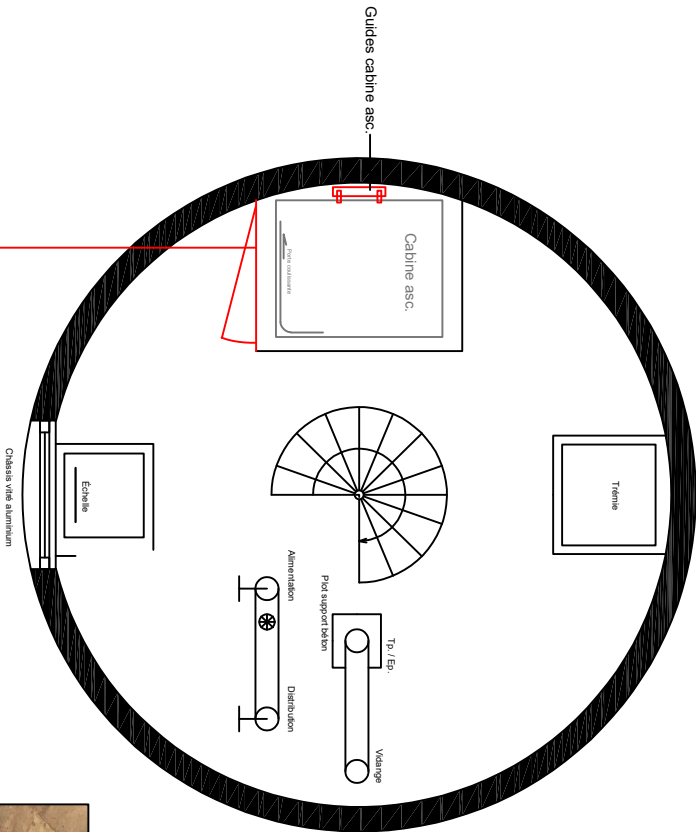
Plateau technique sous cuve

Peinture sur la porte palière métallique  
(valeur comprise entre 10,75 (-/-1,88) et 1,98 (-/-1,42) mg / cm²)
